川内原子力発電所1, 2号炉 運転期間延長認可申請に係るヒアリング  
コメント反映整理表<その他>

2023年3月6日 九州電力㈱

川内1, 2号炉—その他—3

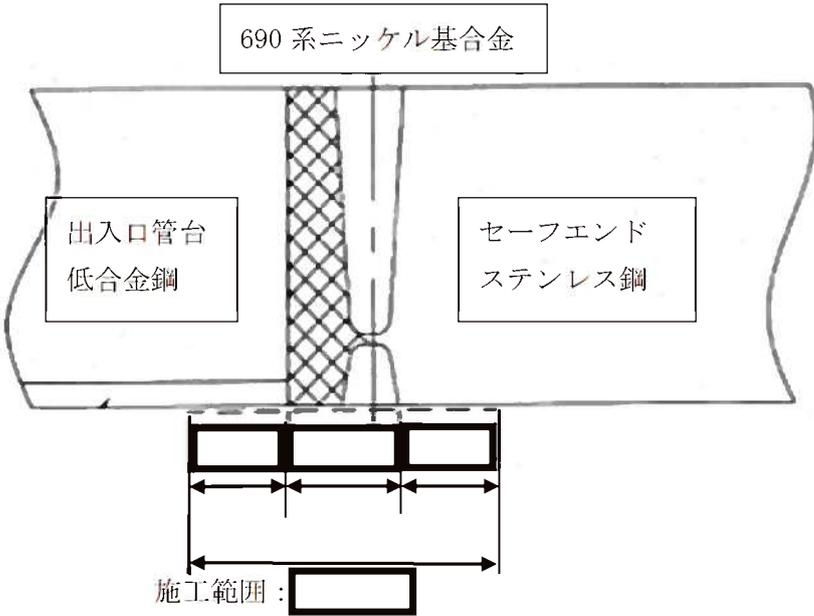
<p>タイトル</p>	<p>冷却材出入口管台セーフエンドに超音波ショットピーニングを実施した範囲を説明すること。</p>
<p>説明</p>	<p>蒸気発生器出入口管台について応力腐食割れへの対策として、応力緩和を目的とした超音波ショットピーニングを実施している。施工範囲を以下に示す。</p>

<p>The diagram shows a cross-section of a tube sheet. At the top, a label '690系ニッケル基合金' (690 series nickel-based alloy) points to the upper part of the tube sheet. Below this, a vertical tube is shown. To the left of the tube, a label '出入口管台 低合金鋼' (Inlet/Outlet Tube Sheet Low Alloy Steel) points to the left side of the tube sheet. To the right, a label 'セーフエンド ステンレス鋼' (Safe End Stainless Steel) points to the right side. Below the tube sheet, a horizontal section shows the '施工範囲' (Construction Range) with arrows indicating the extent of the shot peening treatment.</p> <p>図 川内1/2号炉 蒸気発生器冷却材出入口管台の超音波ショットピーニングの施工範囲</p> <p>なお、原子炉容器入口管台についてはウォータージェットピーニングを行っており、出口管台については690系ニッケル基合金クラッド施工を行っている。詳細については補足説明資料 共通事項 8-5-5に記載している。</p> <p>□内は商業機密に係る事項であるため公開できません</p>
