1次スクリーニング結果（案）

2023-03-30

技術基盤課

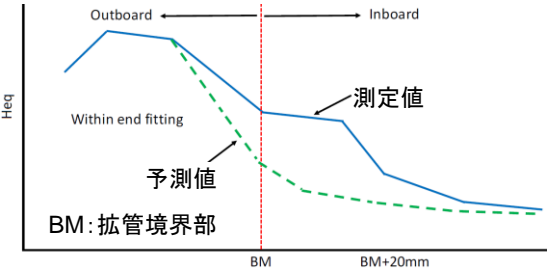
<p>図 水素当量濃度(Heq)</p>

番号	件名	概要	受領日	担当	1次スクリーニング		
					基準/2次	INES	処理結果
IRS9105P			2022-10-03	事務局	③	—	<p>本件は、カナダの複数の重水炉において、圧力管出口部の部材中の水素当量濃度が予測よりも高いことが見つかり、同様な懸念のある重水炉に対して、再起動基準が設けられ、検討が進められていることの報告である。水素当量濃度が高いと、長期運転条件(21万実効全出力時間(約24年)以上)では、圧力管の靱性が劣化する恐れがあるが、短期的な影響は無視できるとされる。原因究明が進められているが、国内では使用されていない圧力管及びその継手部に限定される事象と考えられることから、左上の基準にてスクリーニングアウトとする。</p> <p>なお、本件につき、カナダ原子力安全委員会では、圧力管外部諮問委員会を2021-07-30に設立した。任期は2年。 http://nuclearsafety.gc.ca/eng/the-commission/external-advisory-committee-pressure-tubes.cfm</p>
補足情報							
<p>CMD 22-M37.A(2022-11-03) 抜粋 https://www.nuclearsafety.gc.ca/eng/the-commission/meetings/cmd/pdf/CMD22/CMD22-M37-A.pdf</p> <p>2021年7月に、ブルース発電所から、出口端拡管境界部における水素当量濃度(Heq、水素重量濃度、重水重量は1/2として加算)が高いことが最初に報告される。</p>							
CMD 22-M37.A	長期運転原子炉の圧力管で発見された水素当量濃度の増加事象に関する更新情報、カナダ原子力安全委員会資料(2022-11-03)

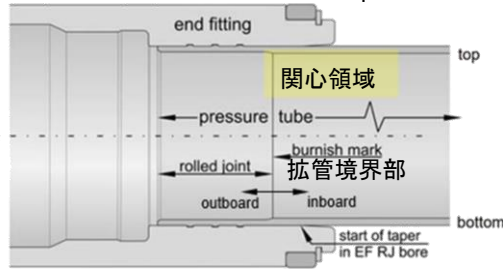
<p>図 圧力管と継手の概略図</p>		
					<p>総括: ①ピッカリング原子炉における拡管境界外側と内側の高 Heq の潜在的影響に対処するため、再起動基準に適合する代替継手が供用された。②ブルースとダーリントンにおける放射性物質放出リスク増加分は、短期的には無視できる。③CNSC スタッフは産業界とともに、供用圧力管継手の主要課題及び研究開発計画(2026年夏完了目途)に積極的に関与する。④CNSC スタッフは、委員会に最新情報を提供することを約束する。</p>

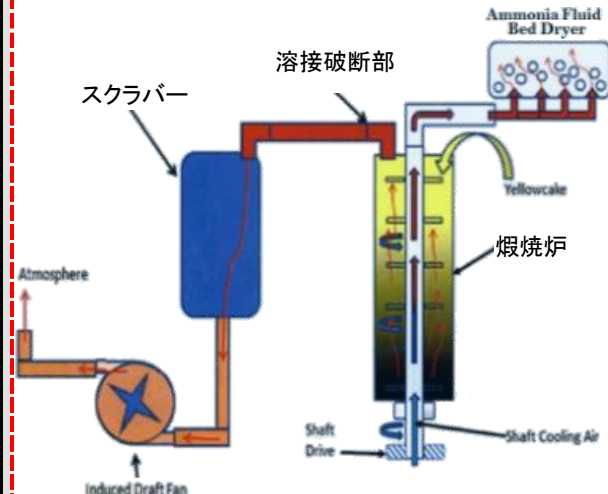
<p>図 キーレーク煅焼炉の概略図と溶接破断部</p> <p>https://nuclearsafety.gc.ca/eng/resources/publications/reports/2014-CNSC-staff-report-performance-uranium-mines-mills/index.cfm?pedisable=true#sec1-5</p>

番号	件名	概要	受領日	担当	1次スクリーニング		
					基準/2次	INES	処理結果
FINAS302P			2022-09-09	事務局	②	—	<p>本件は、カナダのウラン精錬施設において、煅焼炉の排気ダクトから、煅焼物が漏れ出した事例である。作業員1人が週間被ばく量限度を若干超過した。原因は、ダクトの溶接部の破損。破損原因は公開されていない。断熱材と被覆材で覆われているため、ダクトの状態が長期間点検されていないと推測される。断熱材下のダクトや配管の不良は既知問題であり、当該事業者による運転経験の反映活動及びダクトの保守管理に課題があったと考えられることから、左上の基準にてスクリーニングアウトとする。</p>
<p>補足情報</p> <p>規制監視報告(2014年)</p> <p>2015-02-16、カナダの Key Lake ウラン精錬施設(KLO)の煅焼炉の排気ダクト下の建屋床に約2kgの煅焼物が発見された。施設の運転は停止された。 Cameco 社による調査で、煅焼物の発生源は、か焼炉の排気ダクトの溶接部の破損と判明。ダクトから断熱材と被覆材を取り除いたところ、1か所の完全な溶接破損を含む、さまざまなサイズの合計12の溶接破損が見つかった。修理が行われ、施設は安全に再稼働された。作業員1人が1.16 mSvの放射線量を被ばく、週間措置限度である1.0 mSvを超過。カナダ規制局(CNSC)は検査を実施し、原因の初期評価、講じられた是正措置及び Cameco 社の再稼働計画を検証した。CNSC スタッフは是正措置に満足した。</p>							
ウラン鉱及びウラン精錬施設の規制監視報告(2014年)	キーレーク煅焼炉事象:作業環境への煅焼イエローケーキの計画外放出

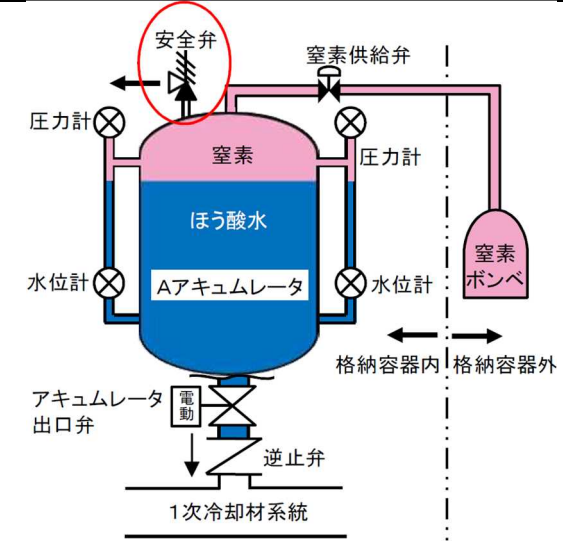
<p style="text-align: center;">図アキュムレータ概要図</p>

番号	件名	概要	受領日	担当	1次スクリーニング		
					基準/2次	INES	処理結果
国内 17R1	2022- アキュムレータ圧力低下に伴う運転上の制限の逸脱 NUCIA 通番: 13544M ユニット:美浜発電所3号 発生日: 2022-08-21 登録区分:最終 更新日: 2022-12-06 R04Q2 原子力規制検査報告書	2022-08-21 16:54、定期検査中の3号機の中央制御室において、「Aアキュムレータ圧力低」警報が発し、Aアキュムレータ圧力(4.01 MPa)が制限値(4.04 MPa)より低かったため、保安規定の運転上の制限状態に入ったと判断された。その後、圧力が4.052 MPaに回復したため、16:57に運転上の制限状態を脱した。 安全評価:本事象による環境への影響はない。 推定原因:外観点検で、当該アキュムレータの安全弁の外表面に打痕(長さ9mm、幅1mm)が確認されたことから、衝撃が加わったことにより、弁体にずれが生じ、作動圧力が変動してアキュムレータの制限値以下に圧力が低下したため。 推定衝撃原因:当該弁近傍で足場設置等の作業が行われており、作業で使用した資機材が接触したため。 再発防止対策:当該弁の手入れや漏えい検査等を行い復旧した。また、安全弁への接触に関する注意事項を社内マニュアルに反映するとともに、協力会社へ本事象を説明し注意喚起を図った。足場設置等の作業を実施したエリアを対象に、資機材が接触する可能性のある全ての機器の外観点検を実施し、機能・性能に影響を及ぼすような打痕等がないことを確認した。	2022-12-06	事務局	⑤	-	本件は、定期検査中のPWRにおいて、アキュムレータが3分間、運転上の制限状態に入った事例である。作業に伴い、偶発的に資機材がアキュムレータの安全弁にぶつかり、 一時的に開い弁体にずれが生じたためと推定される。 プラント安全性に影響はない。資機材が接触する可能性のある機器の点検で、その他の異常は確認されていないことから、 左上の基準でスクリーニングアウトとする。 なお本件は、令和4年度第55回原子力規制委員会(令和4年11月30日)にて、検査指摘事項に該当し、重要度「緑」、深刻度「SLIV(通知なし)」と判定された。よって、左上の基準でスクリーニングアウトとする。

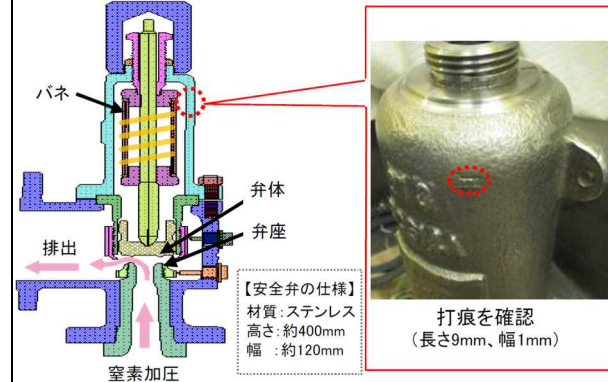
<p style="text-align: center;">図 安全弁拡大図と打痕写真</p>
