玄海原子力発電所 3 号炉 審査資料	
資料番号	QGN3-PLM30-共通
提出年月日	2023年4月20日

玄海原子力発電所 3 号炉  
高経年化技術評価  
(共通事項)

補足説明資料

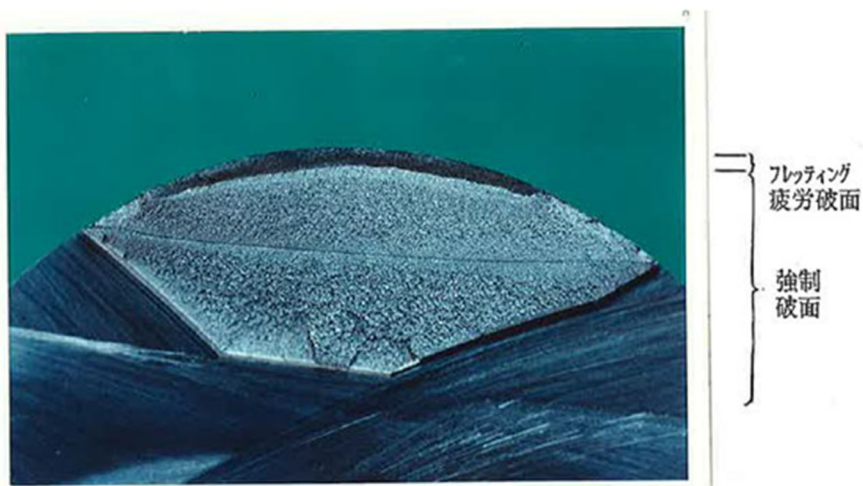
図7 フレット疲労破面例

軸に生じたき裂のうち、代表的な破面を図7に示す。図8にき裂の断面ミクロによる観察例を示す。き裂は粒界貫通型で軸表面に対して直角ではない角度をもって生じており、典型的なフレット疲労き裂の様相を呈している。ただし、き裂が深く進展するに従って、軸表面に垂直な方向に進展していく傾向が見られる。これは、軸表面では曲げ応力よりもせん断応力が支配的であるため、斜めに進展し、き裂が深く進展するに従い、せん断力が小さくなり、反対に曲げ応力が支配的になって、き裂の進展方向が曲げ応力で進展する軸と直角な方向に遷移してくるためである。
