汚染水対策の現況と 2025年以降の見通しについて

2023年7月24日

東京電力ホールディングス株式会社

1. 汚染水対策の現況と 2025年以降の汚染水発生量の見通しについて

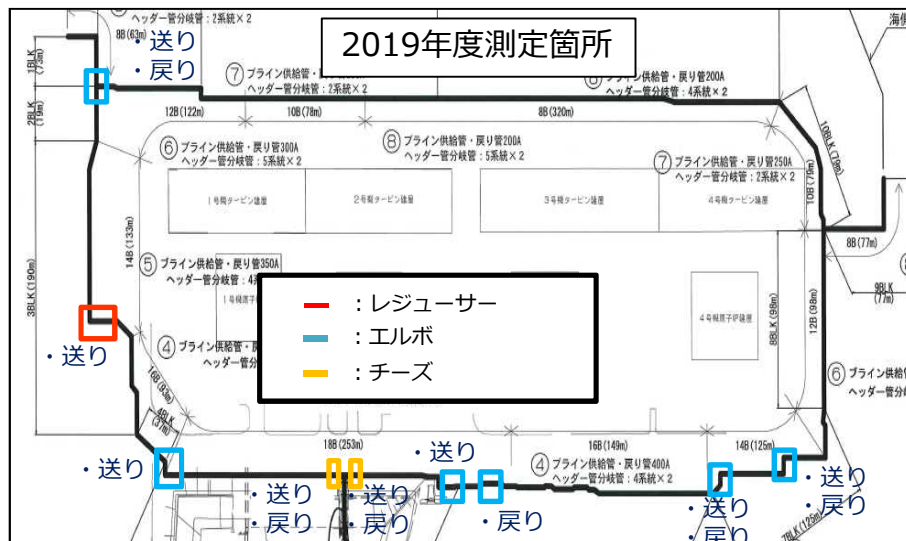
【参考】ブライン配管(本管)肉厚測定結果について

2019年：14箇所（乱流の影響により減肉の可能性のある箇所を選定

⇒ 配管口径が変化する箇所（レジュースー）、エルボ部、配管分岐箇所（チーズ部）

2020年：5箇所

⇒ レジュースー箇所の追加および33.5m盤のブライン供給ホップ吐出側エルボ部を追加

調査結果より、処置が必要となるような減肉は確認されなかった。

・系統上必要な最低肉厚：3mm

・配管の設計肉厚：7.9mm(350A~450A) ⇒実測値：7.9mm~7.5mm (JIS規格範囲)

6.4mm(300A) ⇒実測値：6.4mm以上 (エルボ部の為、実際の肉厚より厚くなっている。)
