# 1次スクリーニング結果（案）

2023-07-27

技術基盤課

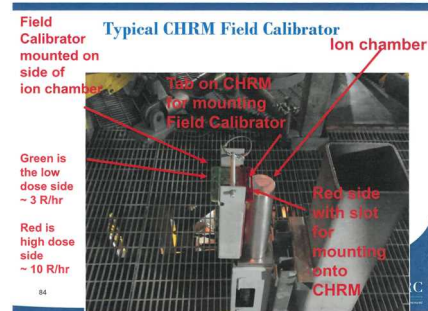
参考図 典型的な格納容器高レンジ放射線モニタ(CHRMs)の現場較正器、ML21327A271.

- Ion chamber is loaded with an internal Am-241 keep-alive source, then filled with nitrogen at atmospheric pressure, and hermetically sealed
- Keep-alive source is 0.1 Ci Am-241 (433 yrs  $T_{1/2}$ ) or U-234 (245,000 yr  $T_{1/2}$ )
- Only variables affecting ion chambers are collection voltage, fill pressure, and the condition of its connectors' insulation.
- Example: Ion chambers exposed to 3 decades between 1 R/hr and 1,000 R/hr.
- The average response of the ion chambers, is referred to as the calibration constant, was  $1.02E-11 \pm 5.5 E-12$  ( $\frac{\text{amps}}{\text{R/hr}}$ )
- ~46% variation in calibration constant

LER382/202200400	不適切な校正手順により放射線モニタ動作不能	原子炉格納容器高レンジ放射線モニタ(ARMIRE5400AとB)は、1.0E8 Rem/h(1.0E10 Sv/h)のレンジまで測定可能である。また、全測定レンジにわたって2桁の精度と事故後条件で測定可能なことがRG 1.97R3で求められている。5400Bはこの精度要求を満足しないので、2022-04-24に運転不能と判定された。					
		2022-04-30には、主蒸気ライン高レンジ放射線モニタA(ARMIRE5500A)が2000-01-01の検出器交換以降、多くの誤校正があったことが判明。工学的変換係数は更新されたが、同モニタの校正に用いた基準値が不正確だった。そのため、検出器交換以降、校正許容範囲である±15%を不満足。主蒸気ライン高レンジ放射線モニタは2台(ARMIRE5500AとB)あるが、誤校正はAのみ。校正許容範囲を満足しないので、2022-04-30に5500Aは運転不能と判定された。					
		安全評価: 5400A/Bと5500Aが運転不能であることの実影響は、技術仕様書の要求機能を果たすことができなかったこと。5400A/Bの潜在的影響は、緊急時計画に掛かる。緊急避難を要する条件にも係わらず、適用可能な緊急時活動レベル(EAL)に入れなかった可能性があったが、その活動を取れなかった場合のリスクは低いとみなされた。5500Aは安全性やEALには関係ない。SRVやADS作動後の線量評価に利用されるが、代替測定手段がある。					
		運転不能原因: 5400ABでは、キープアライブ線源を考慮しない不適切な校正手順ガイダンス。5400Bでは誤工学的変換係数の適用。建設中にベンダーが誤計算し、監視手順も不適切。5500Aでは、その後の校正で使用する新しい検出器の線量率の基準値を記録するステップが校正手順に含まれていなかった。					
赤点線枠内は国際機関との取り決めにより公開できません。

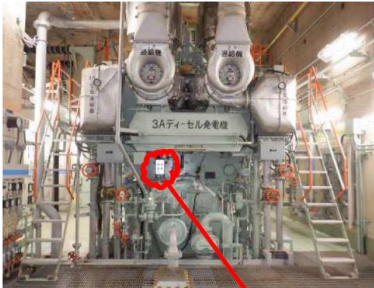
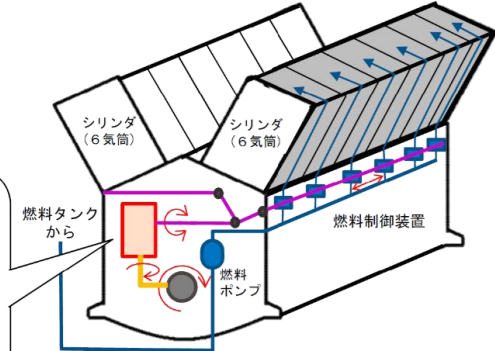
<p>エンジンの回転に応じて、リンク機構で繋がった燃料制御装置を動かし、回転数を一定に保つ装置</p> <p>調速装置 幅: 約20cm、高さ: 約40cm 奥行き: 約20cm</p> <p>回転減 → 燃料増 回転増 → 燃料減</p>

補足情報								
根本原因: 遮断機動作回路の基本設計図面が回路名称のみで不明確だったため、詳細設計図面に自動同期併入装置の作動条件が正しく反映されていなかった。								
是正処置: ①予備の调速装置に取り替えた。②信号処理を行う電子基板を交換した。③DG待機中に所内変圧器系統等の遮断機を投入しても、自動同期併入装置が作動しない回路に変更する。④基本設計図面に回路名称のみ記載された部分については、詳細回路図面作成後、改めて基本設計者が確認することとする。なお、基本設計図面が回路名称のみとなっている他の回路について、基本設計通りに詳細回路図面が作成されていることは確認した。								
なお、自動同期併入装置は最近の中央制御盤のデジタル更新に伴い導入された。

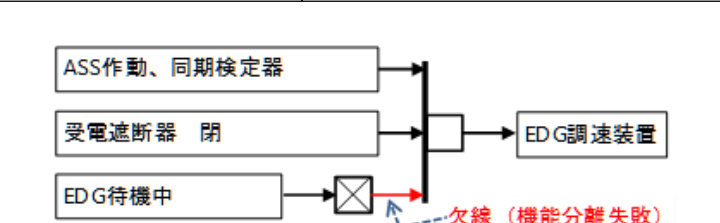
<p>図 自動同期併入装置(ASS)論理回路(NUCIA情報から作成)</p> <ul style="list-style-type: none"> <li>非安全系であるASSはDG負荷試験時(非安全機能)にのみ使用可。</li> <li>ASSは、DG待機時(安全機能)には使用不許可</li> </ul> <p>このインターロックが基本設計図面には入っていたが、詳細設計図面に反映されていなかった。ASSは非安全系であるため、設計検証及び検査の厳格さにも課題があった可能性がある。</p>

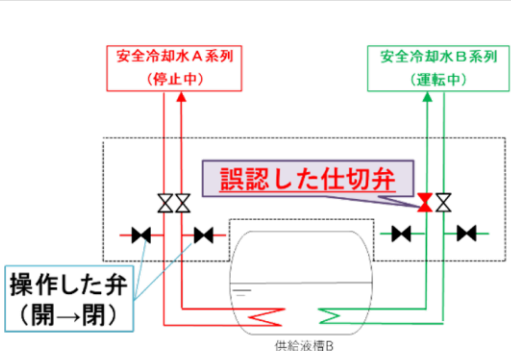
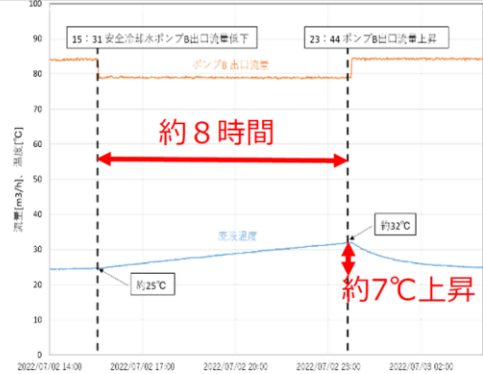
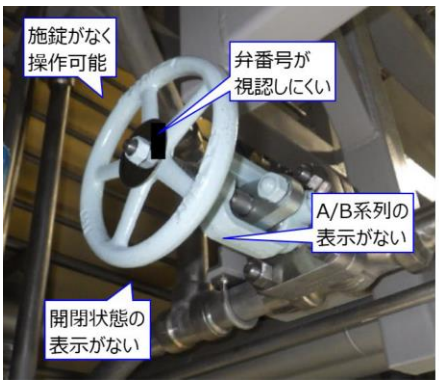
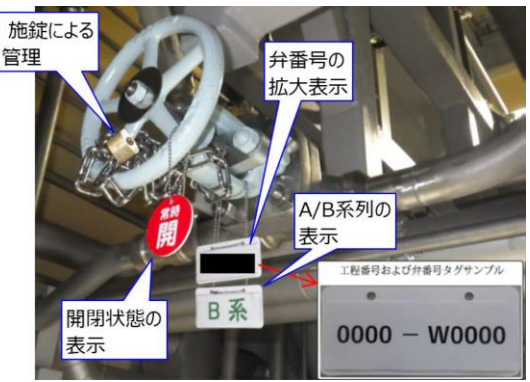
補足情報					<p>③作業管理: 安全上重要な施設の工事で想定したリスクに対する対応を工事計画書に記載する。作業要領書において、操作対象となる弁を明確化し、計画外作業禁止の周知徹底、教育を実施する。弁開閉操作に立会うホールドポイントを追加し、作業管理を徹底・強化する。中央制御室の当直員等は、工事監理員と連携し運転状態を監視する。</p>		
供給液槽 B の系統概要図					事象発生時のポンプ流量と温度推移

対策前					対策後

番号	件名	概要	受領日	担当	1次スクリーニング		
					基準/2次	INES	処理結果
国内 2022-04	高レベル廃液ガラス固化建屋における高レベル廃液貯槽の安全冷却機能の一時喪失 NUCIA 通番: 181T ユニット: 原燃再処理 発生日: 2022-07-02 登録区分: 最終 更新日: 2022-10-26	<p>2022-07-02 18:50 頃、原燃再処理施設中央制御室の監視制御盤により、高レベル廃液ガラス固化建屋内の高レベル廃液を冷却している安全冷却水 B 系列(当時 A 系列は工事のため停止中)の流量が同日 15:31 から低下していることが確認された。23:44 に当該仕切弁を開くまで、約 8 時間、供給液槽 B の安全冷却機能が喪失。供給液槽 B の廃液温度が約 25°C から約 32°C まで上昇した。当該仕切弁を開いて後、冷却水供給停止前の温度に戻った。</p> <p>安全影響: 外部への放射性物質の放出はない。</p> <p>流量低下原因: 供給液槽 B へ冷却水を供給するための手動の仕切弁(通常開)を閉めたため。工事状況から、操作が可能な弁と当該仕切弁を作業員が誤認して操作したためと推定されている。</p> <p>冷却機能喪失特定に時間を要した原因</p> <p>①運転管理: 工事に伴う 1 系列運転にも関わらず、通常と同じ監視頻度だった。安全冷却系の流量低下警報は、系列全体流量に対して設定され、個々の貯槽の流量低下を検知できない状態だった。</p> <p>②設備管理: 当該仕切弁は運転員以外の者でも操作可能な状態であった。弁本体に弁番号表示はあったが、系列識別及び開閉状態を示すタグがなかった。</p> <p>③作業管理: 弁誤操作(閉止)による影響について、工事前リスク評価が不十分だった。A 系列の弁が設置されている室に、B 系列の弁も弁番号のみが表示された状態で設置されていた。口答で弁操作指示するなど作業対象となる弁の確認が不足していた。工事部門と当直の連携が不十分で、必要な情報共有ができていなかった。</p> <p>再発防止策</p> <p>①運転管理: 1 系列運転時は監視頻度を増やす。警報設定値を見直す。安全冷却水系各貯槽の冷却水供給流量のリストを中央制御室に配備。統括当直長等に教育を実施。</p> <p>②設備管理: 安全冷却機能に影響を与える全ての仕切弁に対し施錠管理する(工事中含む)。工事中においても、重要な弁に対して、通常時と同じ識別表示を行う。現場で手動操作が可能な仕切弁(ダンパ等を含む)に対し、上記の施錠管理及び識別管理を実施する。</p>	2022-10-26	事務局	⑤	0	<p>本件は法令報告事象であるが、INES-0「安全上重要ではない事象」と評価された。また、原子力規制検査により、事業者の作業管理や誤操作防止の措置が不十分であったことは、パフォーマンス劣化、検査指摘事項に該当と判断されたが、通常運転の範囲内で安全冷却機能が復旧し、事態が進展するおそれはなかったことから、重要度は限定的かつ極めて小さいと判断された。また、事業者により是正処置が行われており、「追加対応なし」と判断されている。以上のことから、左上の基準でスクリーニングアウトとする。</p>

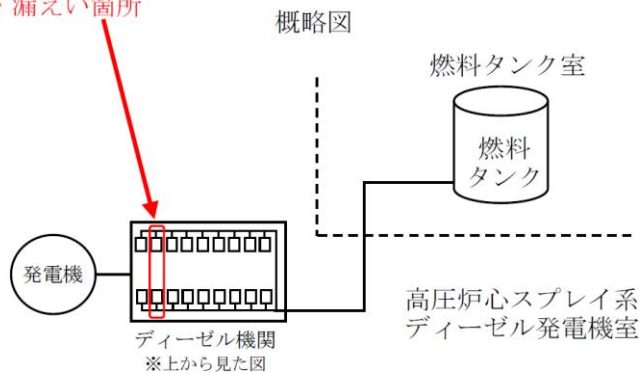
<p>概略図</p> <p>燃料タンク室</p> <p>燃料タンク</p> <p>発電機</p> <p>ディーゼル機関 ※上から見た図</p> <p>高圧炉心スプレイ系ディーゼル発電機室</p> </div> </div> <p style="text-align: center;">図 漏えい箇所</p>

番号	件名	概要	受領日	担当	1次スクリーニング		
					基準/2次	INES	処理結果
国内 2022-22	高圧炉心スプレイ系ディーゼル発電機の燃料配管からの油漏れ  NUCIA 通番: 13560M  ユニット: 柏崎刈羽発電所 2号  発生日: 2022-10-04  登録区分: 最終  更新日: 2023-02-08	2022-10-04、2号機原子炉建屋付属棟地下1階高圧炉心スプレイ系ディーゼル発電機室(非管理区域)にて、点検後の復旧作業に伴い燃料タンクからディーゼル機関への燃料(軽油)の通油作業中、燃料配管の継ぎ手部分からの油漏れが確認された。通油作業を中止し、公設消防へ連絡した。油漏れは停止しており、漏れ出た量は約100Lと推定。  安全評価: 油の外部等への流出はない。  原因: 復旧作業で誤ったガスケットを取り付けたため。  根本原因: 作業者の経験が浅かったため、適切に照合を行わずに類似品と取り違えた。作業班長は、ガスケットの仕様が合っているかの確認をしなかった。  再発防止策: 部品交換時の保管管理や照合の重要性を再周知する。類似品との取り違えがないよう、作業場所に必要以上の部品を持ち込まないことを再周知する。交換部品の管理シートや図面で部品の照合が出来るように、部品番号や数量に加え、寸法や材料などの詳細内容を記載したうえで作業を行い、作業班長も現場で詳細内容を確認するように運用を見直す。	2023-02-08	事務局	基準/2次	INES	本件は、非常用ディーゼル発電機の点検後の復旧作業にて、燃料配管継手に誤ったガスケットを取り付けたために、燃料油漏れが発生した事例である。環境への影響はない。作業者の経験不足が寄与因子。交換部品の保管管理に課題があることから、左記の基準でスクリーニングアウトとする。
					②	—	
補足情報							
<div style="display: flex; justify-content: space-around; align-items: center;">

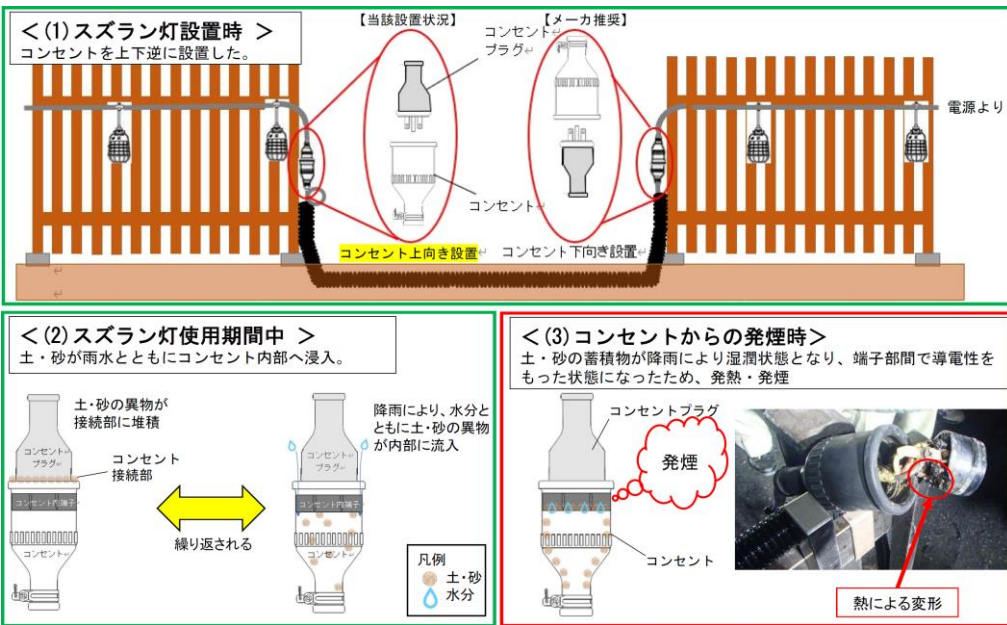
<p>&lt;(1)スズラン灯設置時&gt; コンセントを上下逆に設置した。</p> <p>&lt;(2)スズラン灯使用期間中&gt; 土・砂が雨水とともにコンセント内部へ浸入。</p> <p>&lt;(3)コンセントからの発煙時&gt; 土・砂の蓄積物が降雨により湿潤状態となり、端子間で導電性をもった状態になったため、発熱・発煙</p> <p>図 火災発生時のメカニズム</p>					
図 発煙場所		図 火災発生時のメカニズム

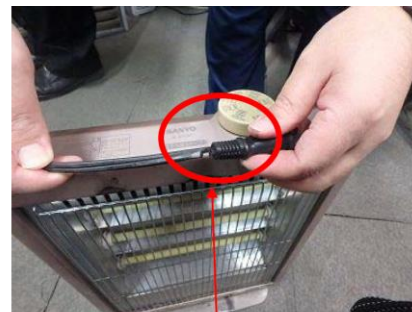
当該電源コード

図 当該電源コードの状況

<p>補足情報</p> <p>是正処置: ①当該ストーブの使用禁止、②当該電源コードを接続していたコンセントの使用禁止、③当該電源コードを接続していたコンセントの上流側電源の遮断。④緊急点検を実施し、事務本館 7 箇所、緊急時対策室建屋 2 箇所、チェックポイント建屋 3 箇所、正門守衛所 1 箇所について対策要状態を発見。複数箇所でタコ足配線・埃等を確認。器具交換・回収・使用禁止措置を進め、タコ足配線・埃等については整線・清掃を実施。⑤JIT 情報を発行し、所員・協力会社社員に周知、注意喚起。安全衛生推進協議会や防火部会を通じて本事象の周知と注意喚起を行った。</p>

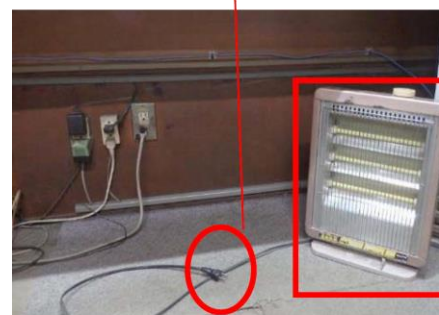
当該ストーブの寸法  
高さ約 46.0cm × 幅約 32.8cm × 奥行約 17.5cm

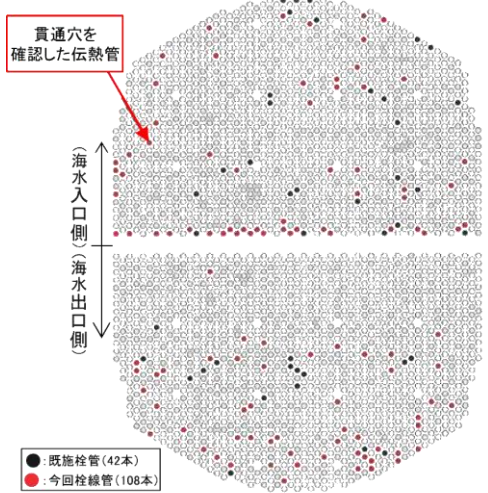
<p>貫通穴を確認した伝熱管</p> <p>海水入口側 海水出口側</p> <p>●: 既施栓管(42本) ●: 今回施栓管(108本)</p> <p>※1,053本まで施栓しても冷却器の性能に問題はない。</p> <p>図 伝熱管の断面図</p>

番号	件名	概要	受領日	担当	1次スクリーニング		
					基準/2次	INES	処理結果
国内 2022-44	原子炉補機冷却水漏えいに伴う運転上の制限の逸脱  NUCIA 通番: 13629M  ユニット: 高浜発電所 3号  発生日: 2023-03-16  登録区分: 最終  更新日: 2023-04-12	<p>2023-02-28、定格熱出力一定運転中の3号機において、原子炉補機冷却水サージタンク水位の指示値の低下が確認された。原子炉補機冷却水冷却器の詳細点検を行うため、当該冷却器を隔離したことから、2023-03-15 17:00に、保安規定の運転上の制限を満足しないと判断された。点検により、C原子炉補機冷却水冷却器の伝熱管1本に微小貫通穴が確認された。また、当該冷却器の伝熱管全数(既施栓管を除く2810本)について、渦流探傷検査を実施し、当該伝熱管1本を含む108本の伝熱管厚さが判定基準を不満足。それらの伝熱管を施栓し、耐圧試験や通水確認を実施し、異常がないことを確認したので、2023-03-20 21:30に運転上の制限を満足した。</p> <p>安全評価: 環境への放射能の影響はない。保安規定に示される完了時間内に運転上の制限を満足する状態に復帰した。また、当該冷却器の伝熱管は1053本まで施栓しても、冷却器性能に問題はない。</p>	2023-04-12	事務局	⑤	-	<p>本件は、定格運転中のPWRにおいて、原子炉補機冷却系のサージタンク水位が低下した事例である。点検補修のため、原子炉補機冷却系の1系統を隔離したことから、保安規定の運転上の制限を満足しない条件に入った。水位低下原因は、熱交換器の伝熱管1本の漏えい。当該伝熱管を施栓して、保安規定に定める完了時間内に復旧していることから、左上の基準でスクリーニングアウトとする。</p>
<p><b>補足情報</b></p> <p>水位低下原因: C原子炉補機冷却水冷却器の伝熱管1本に微小貫通穴。</p> <p>貫通穴発生原因(推定): 貫通穴の上流側(伝熱管内面)に貝類の付着が確認されたことから、配管内を流れる海水に乱流が発生し、配管が減肉したため。</p> <p>是正処置: 当該伝熱管を含む判定基準不満足の108本を施栓し、使用しないこととする。</p>

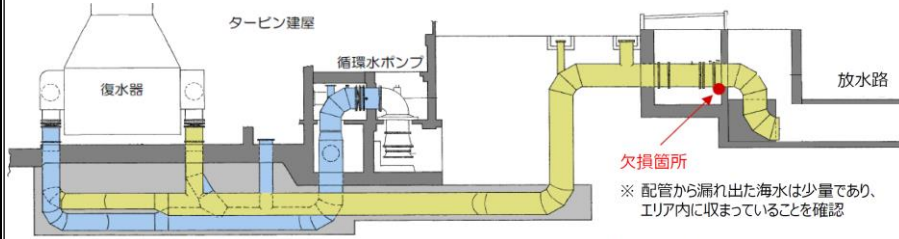
<p>図 循環水系配管欠損箇所</p> <p>欠損箇所 ※ 配管から漏れ出した海水は少量であり、エリア内に収まっていることを確認</p>

番号	件名	概要	受領日	担当	1次スクリーニング		
					基準/2次	INES	処理結果
国内 2022-46	タービン系の主要設備の健全性確認中の不具合 NUCIA 通番: 13584M ユニット: 柏崎刈羽発電所 7号 発生日: 2022-10-20 登録区分: 最終 更新日: 2023-03-27	<p>2022-10-20、長期間使用していないタービン系主要設備の健全性確認のための7号機循環水ポンプの試運転後、循環水ポンプ(A)から繋がる放水路側(K7 ボール捕集器(A)下流)の循環水系配管の下部に、円形状の欠損(直径約60mm)と、少量の海水漏出が確認された。</p> <p>欠損推定原因: 腐食。プラント停止後、長期間湿潤環境下となり、配管内表面に細孔状の局所的な塗膜欠陥部から塗膜下腐食が進行した。</p> <p>発生プロセス(推定): ①配管内面の塗膜(ガラスフレークライニング)に、内面立入点検時の足場材や工具等の接触と推測される局所的な欠損が発生。②塗膜欠損部から海水が塗膜下に浸入し、錆(塗膜下浸食)が発生。③常時水分と接していたことで、A系配管内で塗膜下浸食が進行。なお、3つある循環水系の内、A系配管にのみ、熱交換を終えた補機冷却海水系の温かい海水が流入する。配管内の空気が温められ、外部との温度差により内面に結露が発生するため、常に湿潤環境であった。B,C系は乾燥状態であった。④2020-10-20の健全性確認運転に伴い、内側に引っ張られる力が加わり欠損。損傷確認時より前に金属部は貫通し、外面塗膜のみで塞がれていたと推定される。</p> <p>是正処置: ①A系配管を補修し、健全性確認を行った上で、再度循環水系配管内部(A,B,C)の点検を実施する。②健全性確認や点検時に新たな原因を確認した際は、それらを保守・点検方法に反映する。</p>	2023-03-27	事務局	②	—	<p>本件は、長期停止中の原子力発電所の循環水ポンプの健全性確認のための試運転時に、放出側循環水配管に欠損(貫通孔)が出現し、海水が漏えいた事例である。欠損原因は、内部からの腐食。点検作業の影響と見られる内部被膜の初期欠陥により、母材が長期間湿潤環境にさらされ、腐食が進行した。配管内部点検の作業管理及び長期停止中の配管内の点検保守管理に課題があったことから、左記の基準でスクリーニングアウトとする。</p>

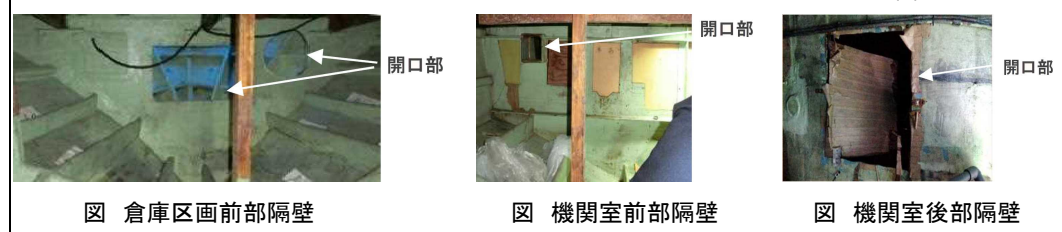
図 倉庫区画前部隔壁 図 機関室前部隔壁 図 機関室後部隔壁

沈没メカニズム:(1) 復路、波高の高い波を受ける状況下、波がブルワーク(防波壁)を越えて直接船首甲板部に打ち込んだ。(2) 確実な閉状態でなかった船首甲板部ハッチ蓋が船体の動揺によって開き、海水が同ハッチから船首区画に流入。(3) 当該ハッチ蓋は、操舵室から死角となるため、操舵者から視認できず。(4) 船首区画に流入する海水は、倉庫区画間との隔壁の開口部下端を越え、倉庫区画に流入。このときのトリム角の変化は小さく、本船船長は浸水を認識できず。(5) 倉庫区画と機関室の間の隔壁の開口部下端を越えた海水が機関室に流入し始め、機関室の海水水位が船底から約 60~70 cm に達すると、主機関の電子制御系の部品が短絡、主機関が停止。(6) 船首甲板部ハッチコーミング(ハッチ開口部の周囲の立ち上がり)の上端が喫水線よりも下になり、大量の海水が同ハッチから流入。(7) 時点未特定であるが、船首トリムが増加し、船首甲板部ハッチ蓋が直接波にたたかれ、ストッパーに強く当たってヒンジが脆性破壊し、同ハッチ蓋が外れて前部客室前面中央のガラス窓に当たり、ガラスを割った。同窓からも海水が流入し、船首トリムの増加は更に加速。その後、海水を含む船舶重量が浮力より大きくなり、沈没に至った。
