高浜発電所4号炉審査資料	
資料番号	KTN4-PLM40-共通 <u>改1</u>
提出年月日	令和5年9月13日

高浜発電所4号炉 運転期間延長認可申請
(共通事項)

補足説明資料

令和5年9月13日
関西電力株式会社

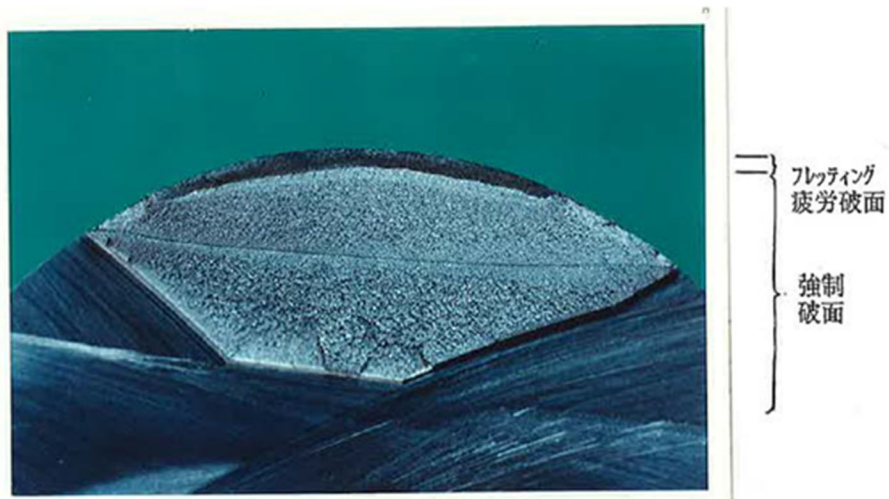
図7 フレット疲労破面例

軸に生じたき裂のうち、代表的な破面を図7に示す。図8にき裂の断面ミクロによる観察例を示す。き裂は粒界貫通型で軸表面に対して直角ではない角度をもって生じており、典型的なフレット疲労き裂の様相を呈している。ただし、き裂が深く進展するに従って、軸表面に垂直な方向に進展していく傾向が見られる。これは、軸表面では曲げ応力よりもせん断応力が支配的であるため、斜めに進展し、き裂が深く進展するに従い、せん断力が小さくなり、反対に曲げ応力が支配的になって、き裂の進展方向が曲げ応力で進展する軸と直角な方向に遷移してくるためである。

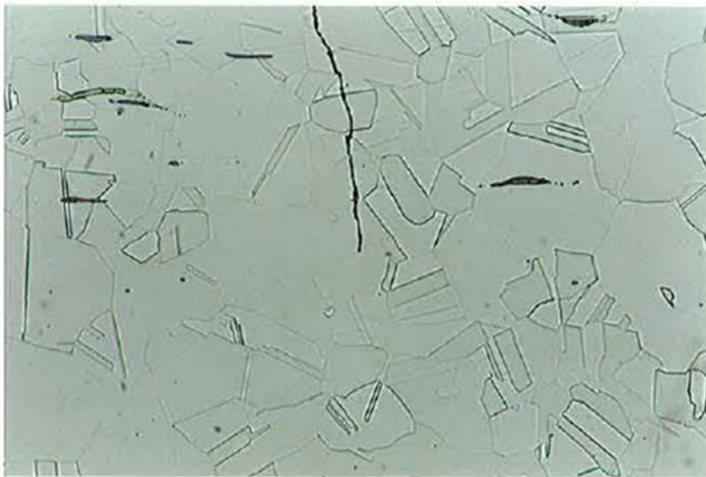
図8 フレッシング疲労き裂の断面マイクロ観察例

倍率 25倍

倍率 400倍

き裂先端部
