汚染水対策の現況について

東京電力ホールディングス株式会社

1. 汚染水対策の現況について

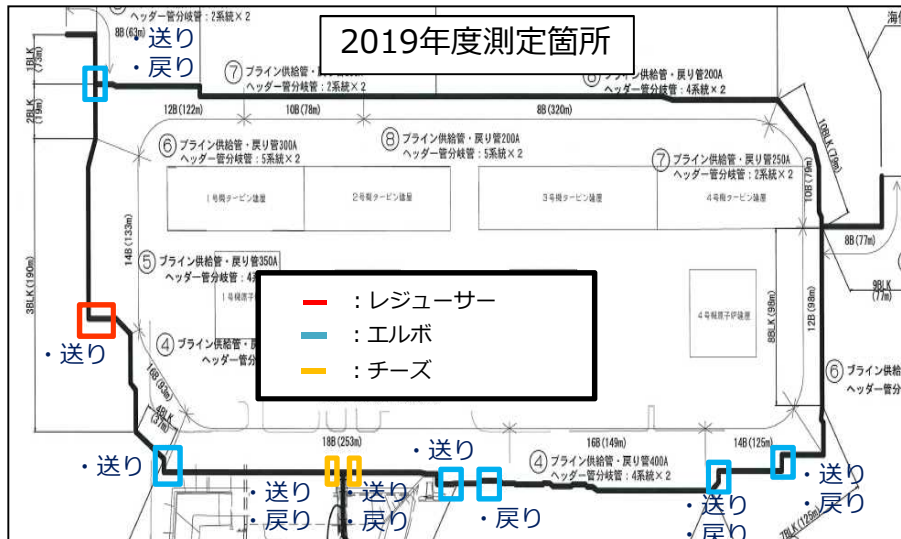
【参考】ブライン配管(本管)肉厚測定結果について

現状測定の周期を5FYとしており、次回は2024年度に測定予定。

測定結果より減肉の進行を確認し、測定の周期についても見直しを検討する。

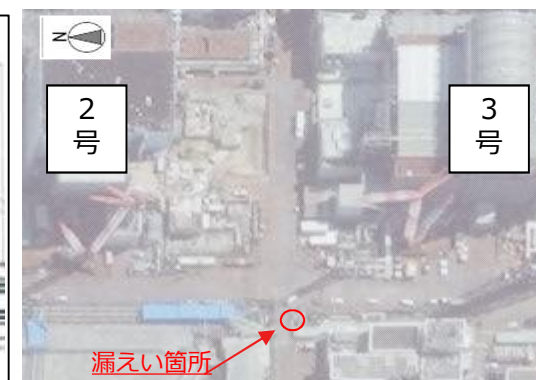
カップリングジョイント

- 2022年2月15日ブライン供給配管へ新設した電動弁の試運転時に2,3号機山側のブライン供給配管（送り側6BLKH1-2）のカップリングジョイント部から漏えいを確認した。（漏えい量は約47m³）
- 漏えいの影響による凍結管温度の上昇や建屋への地下水流入量に変化なし。
- 2022年4月にカップリングジョイントの交換、新ブライン補給を行い復旧済み。

- 2022年2月にブライン供給配管にて発生したブライン漏えいに伴い、発生原因の調査および今後の予防保全について報告する。
- 漏えい箇所であるブライン供給配管（本管）のカップリングジョイント部については、従前の保全方式を事後保全としていたため、今回の漏えい原因の調査結果を踏まえ、予防保全方法を今後確立し、同様のジョイント部458箇所に対して水平展開を行う。
