川内原子力発電所2号炉
運転期間延長認可申請
(共通事項)

補足説明資料

2023年10月10日
九州電力株式会社

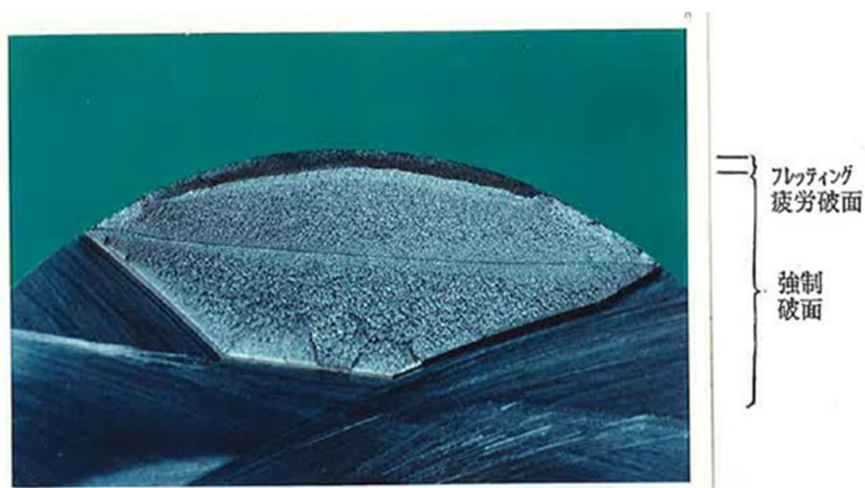
図7 フレット疲労破面例

軸に生じたき裂のうち、代表的な破面を図7に示す。図8にき裂の断面ミクロによる観察例を示す。き裂は粒界貫通型で軸表面に対して直角ではない角度をもって生じており、典型的なフレット疲労き裂の様相を呈している。ただし、き裂が深く進展するに従って、軸表面に垂直な方向に進展していく傾向が見られる。これは、軸表面では曲げ応力よりもせん断応力が支配的であるため、斜めに進展し、き裂が深く進展するに従い、せん断力が小さくなり、反対に曲げ応力が支配的になって、き裂の進展方向が曲げ応力で進展する軸と直角な方向に遷移してくるためである。

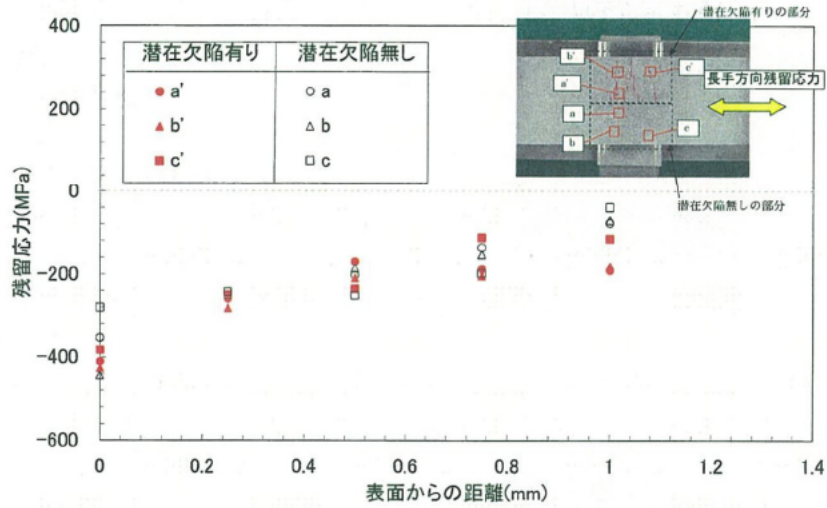
図7 WJP 施工した潜在欠陥有り及び無しの部分の残留応力測定結果 (SUS316 母材)
