高浜発電所3号炉審査資料	
資料番号	KTN3-PLM40-共通 改2
提出年月日	令和5年11月6日

高浜発電所3号炉 運転期間延長認可申請
(共通事項)

補足説明資料

関西電力株式会社

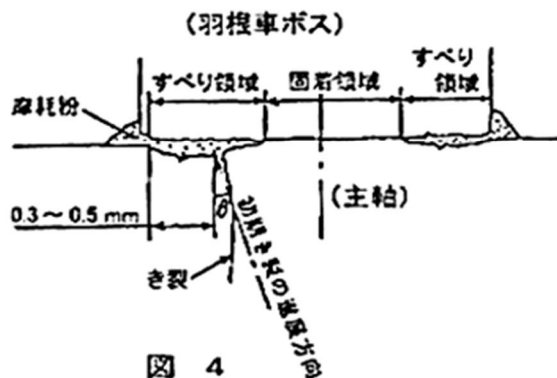
図 4

1 回転毎に羽根車（羽根車ボス）と主軸間に相対すべりが生じ、繰返し回数が多く、かつ曲げ応力が大きい（すべり量が多い）場合は、図 4 のように羽根車（羽根車ボス）端面近傍の主軸側にフレットング疲労割れが発生する。

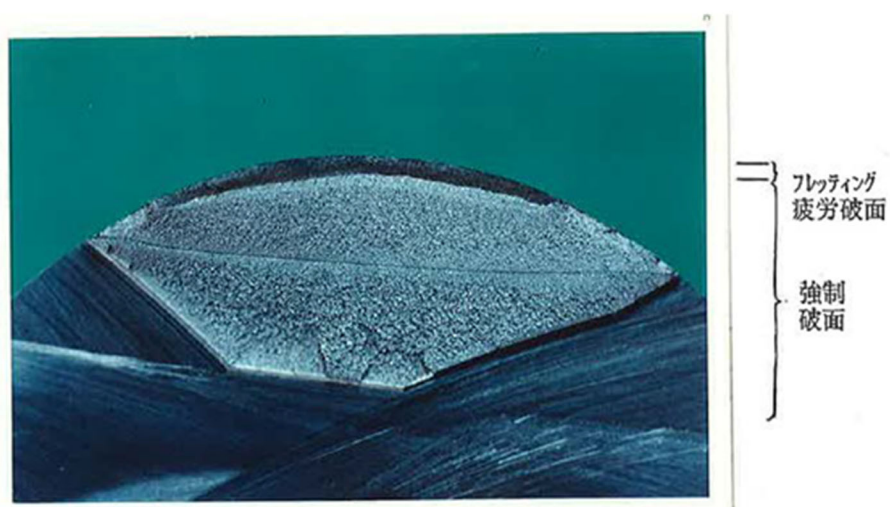
図7 フレット疲労破面例

軸に生じたき裂のうち、代表的な破面を図7に示す。図8にき裂の断面ミクロによる観察例を示す。き裂は粒界貫通型で軸表面に対して直角ではない角度をもって生じており、典型的なフレット疲労き裂の様相を呈している。ただし、き裂が深く進展するに従って、軸表面に垂直な方向に進展していく傾向が見られる。これは、軸表面では曲げ応力よりもせん断応力が支配的であるため、斜めに進展し、き裂が深く進展するに従い、せん断力が小さくなり、反対に曲げ応力が支配的になって、き裂の進展方向が曲げ応力で進展する軸と直角な方向に遷移してくるためである。

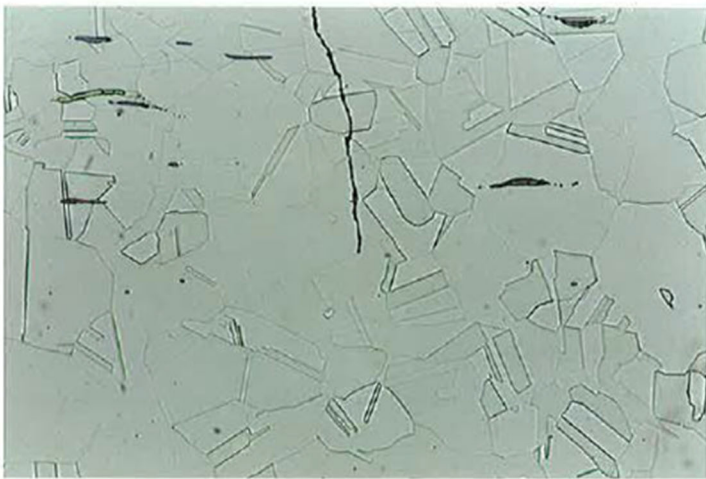
図8 フレッシング疲労き裂の断面マイクロ観察例

倍率 25倍

倍率 400倍

き裂先端部
