# 1次スクリーニング結果（案）

2023-11-30

技術基盤課

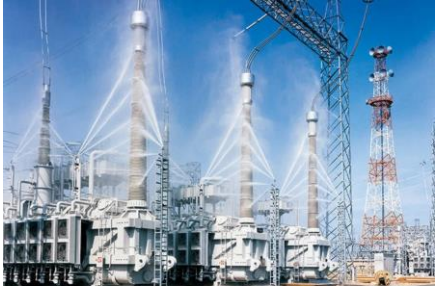
<p><b>がいし洗浄装置</b></p> <p>海岸線や工業地帯などでは、大気に含まれる塩や塵埃が多く、それががいし表面に付着することにより、がいしの絶縁特性が低下する場合があります。がいし活線洗浄装置は、発電所や変電所にて機器の性能を保つため、注水洗浄する装置です。</p> <p>参考図 碍子洗浄装置の例  <a href="https://www.ngk.co.jp/product/search-business/insulator/">https://www.ngk.co.jp/product/search-business/insulator/</a></p>		
				<p>赤点線枠内は国際機関との取り決めにより公開できません。</p>

番号	件名	概要	補足情報	処理結果		
				入手日	INES	基準
IRS9131				2023-03-03	—	④
				<p>本件は、運転中の海外原子力発電所(原子炉2基)において、暴風を伴う悪天候時に、1基がタービン発電機トリップ後自動原子炉トリップし、もう1基を翌日手動原子炉トリップさせた事例である。トリップ後の冷却に問題はなかった。発電機トリップの原因は、変電所の送電線が悪天候によりフラッシュオーバーしたため。もう1基の手動トリップは、自動トリップのリスクがあったので、保守的に行った。寄与因子は、当該変電所で採用している送電線碍子洗浄システムが、今回の悪天候による汚れ程度に対応していなかったこと。恒久停止まで1年を切っているため、抜本的対策もとっていない。国内原子力発電所においては、台風・塩害対策が取られていることから、右上の基準にてスクリーニングアウトとする。</p>

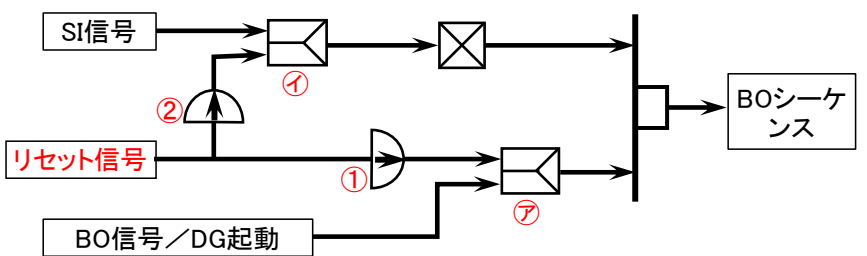
<p>参考図 BO シーケンスのロジック回路(LER 本文からの推測図)</p>

<p>前日(2021-09-12)の BO と同時の SI 試験時に DG 負荷シーケンスをリセットしたが、本来先に動くはずの①タイマーが動かず⑦保持回路が TRUE のまま、②タイマーが動いて④保持回路をリセット、すなわち SI 信号をキャンセルした結果、BO ロジックが成立し、BO シーケンスが実行されたと考えられる。</p> <p>翌日(2021-09-13)の単独 SI 試験時に DG 負荷シーケンスをリセットしたが、本来先に動くはずの①タイマーが動かず⑦保持回路はリセットされず TRUE のまま、②タイマーが動いて、④保持回路をリセット、すなわち SI 信号をキャンセルした結果、BO ロジックが成立し、BO シーケンスが実行されたと考えられる。</p>			
	赤点線枠内は国際機関との取り決めにより公開できません。

番号	件名	概要	補足情報	処理結果		
				入手日	INES	基準
IRS9139		2021-09-13 00:11、米国マクガイヤ 2号機(PWR, 1158 MWe、燃料交換停止中)の B 系列工学的安全施設起動系(ESFAS)の定期試験において、安全注入系(SI)単独動作試験中、非常用ディーゼル発電機(2B DG)は SI 信号により起動したが、4160 V の非常用母線(2ETB)は外電から給電されていたため、2ETB へ給電しない状態で、2B DG の負荷シーケンスのリセット中に、停電(BO)ロジックが誤って作動し、2ETB の開閉装置が開放して負荷も遮断されたが、2B DG の遮断器が投入され、2B 電動補助給水(AFW)ポンプを含む BO 負荷が適切な順番で接続された。その後、外電から 2ETB への給電が復旧し、手順により、2B DG と 2B 電動 AFW ポンプが隔離された。	<p>DG 負荷シーケンス: DG や補助変圧器に瞬間的に過負荷を与えないように、必要な停電(BO)負荷や安全注入(SI)負荷を所定の順序で通電する機能。DG 負荷シーケンスには 3 つの動作モードがある。①BO と同時の SI、②単独 SI、③単独 BO。BO と同時の SI 及び単独 SI の場合、DG 負荷シーケンスの BO ロジックは、不用意な作動を防ぐために、ブロックしておく必要がある。</p> <p>原因分析で判明した過去の類似事象: 2021-09-12、BO と SI の同時試験実施中に、BO ロジックが誤動作していたことが判明した。22:16 頃、2ETB の受電遮断器はすでに開いており、2ETB は 2B DG から受電していた。しかし、2B DG の負荷シーケンスがリセットされると、タービン駆動 AFW 蒸気供給弁(2SA-48ABC と 2SA-49AB)が開いた。これは、BO ロジックが誤って作動したことを示している。</p>	2023-03-27	—	②
LER370/ 2021001R00	非常用 AC 電源と補助給水系の作動	<p>安全評価: B 系列の ESFAS は供用除外されていたので、プラントへの実影響はなかった。実際に SI 事象が発生したとしても、負荷シーケンスが設計どおりに動作する。運転員がシーケンスをリセットした場合は、シーケンスは安全母線を隔離し、BO 関連負荷を掛けたに違いない。緊急時手順に従い、機器を制御するためシーケンスの電源を切り、運転員は SI 関連負荷を手動で投入したはず。本事象のリスクへの影響は低く(ΔCDF で 1E-6 未満)、公衆又は運転員への健康及び安全への影響はない。</p> <p>BO ロジック誤作動の原因: 負荷シーケンス回路内の設計マージンに関わる隠れた設計ミス。具体的には、SI ブロックのリセットと BO 回路のリセットとの間のマージンが約 5 ms しかないこと。2 号機は 2020 年春の燃料交換停止中に、D87 タイマー(Cutler-Hammer 製)を同等品(Curtiss-Wright 製)に交換した。旧タイマーは入出力間に遅延はなかったが、新タイマーは約 15 ms の遅延があった。設計マージンの不足とタイマーの遅延特性により、BO と SI が同時もしくは単独 SI 時に、シーケンスのリセット中に BO ロジックが誤起動し得る。</p> <p>是正措置: リセットリレー EB(RRB)からの接点を BO 回路に直接追加し、設計マージン問題を解消し、タイマーのピックアップ時間(入出力遅延)に依存しないように設計変更した。すなわち、負荷シーケンスのリセットボタンを押したときに、BO ロジックを満足しないように、接点開のための直接回路を提供することで、リセット時のリレー競争をなくしている。この改造は、2A と 2B DG の負荷シーケンスに施した。1 号機にも適用予定だが、それまでは代償措置として、シーケンスのリセットボタンを押す代わりに、負荷シーケンスの制御電源遮断器をオンオフする。</p>

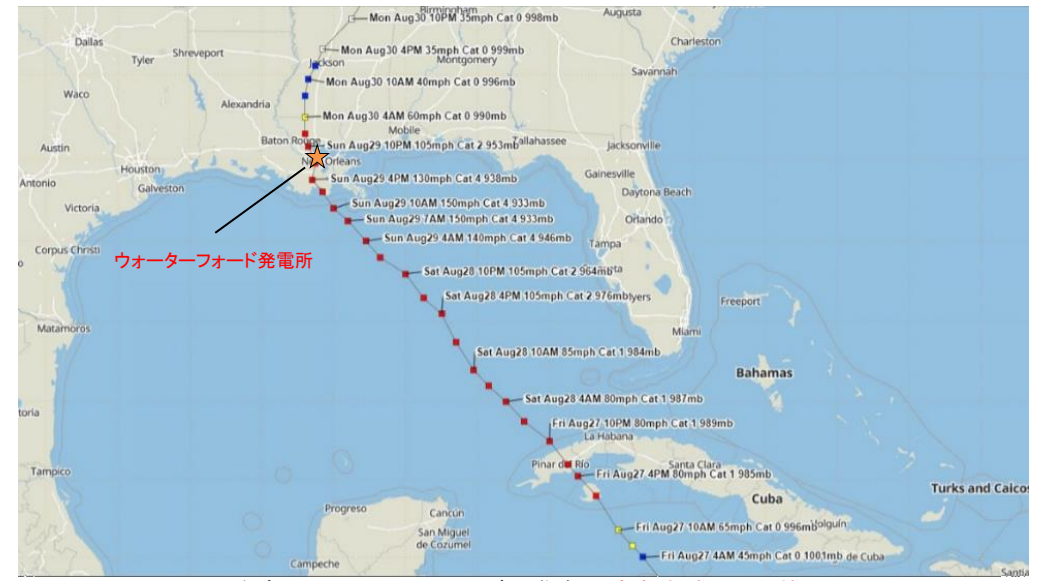
<p>ウォーターフォード発電所</p> <p>参考図 ハリケーン・アイダの進路(一部規制庁にて加筆) <a href="https://www.weather.gov/lch/2021Ida">https://www.weather.gov/lch/2021Ida</a></p>		
				<p>赤点線枠内は国際機関との取り決めにより公開できません。</p>

番号	件名	概要	補足情報	処理結果		
				入手日	INES	基準
IRS9142		<p>2021-08-29 18:04、米国ウォーターフォード3号機 (PWR、1168 MWe、温態停止中)は外部電源喪失を経験した。これにより、A及びB系列の非常用ディーゼル発電機(EDG)が自動起動し、安全母線に給電。運転員は非常用給水(EFW)ポンプAを起動して、蒸気発生器(SG)に給水した。以下は、主要時系列。</p> <p>08-26、セントチャールズパリッシュにハリケーン注意報が出たので、3号機は「悪天候と洪水」手順に入った。</p> <p>08-27、当地にハリケーン警報発令。3号機準備継続。</p> <p>08-28、国立気象局の予測(ハリケーンが3号機に到達)に従い、プラント停止を判断。</p> <p>08-29 08:13、プラント停止を開始し、10:31にモード3(温態停止)到達。13:20に両大気ダンプ弁(ADV)を手動操作してクールダウン開始、17:28にモード4到達。</p> <p>08-29 18:04、外部電源喪失(LOOP)。両原子炉冷却材(RCS)ポンプ、使用済燃料プール冷却ポンプ、補助給水ポンプが、電源喪失。A及びB系列EDGが自動起動し、クラス1E安全母線に給電。緊急時作業手順に入った。RCS温度が上昇し、18:06に炉心出口温度が350°F(177°C)を超過したのでモード3入りを宣言。RCS温度を下げるため、ADVを手動調節。</p> <p>08-29 18:12、3号機は外電喪失異常事態を宣言。18:27にRCS降温のためADV操作。18:37に原子炉停止時冷却系(SDC)を運転するためラインアップ。18:47にRCS温度が350°F(177°C)を下回り、モード4に戻る。19:00に、A系列EFWポンプを起動。19:33にA系列SDC作動、22:11にB系列SDC作動。</p> <p>08-29 23:38、モード5(冷温停止)に到達。RCS温度は200°F(93°C)以下。</p> <p>08-31 23:30、外部電源復旧。23:45に異常事態解除。</p> <p>安全評価:ハリケーンの影響を受けた時、開閉所は設計通りに動作し、送電系統を切り離した。プラントは外電喪失に備えて原子炉停止しモード4。両EDGは自動起動し、設計通りに安全母線に給電。安全に有意な影響はなく、公衆の安全、原子力安全、産業安全、または放射線安全への影響はなかった。</p> <p>外電喪失原因:強風、大雨、局地的な洪水により、外部電源の両系統が損傷したため。</p> <p>是正措置:本事象は設計基準外事象ではなく、系統及び機器は設計どおりに動作。特別な是正措置は不要。</p>	<p>ハリケーン・アイダ 2021年8月29日にルイジアナ州ポートフォーション付近に上陸したカテゴリー4(最大風速130~156mph)のハリケーン。最大風速(MSW):150mph(67m/s)、最低中心気圧:931 millibars(hPa)</p>	2023-03-27	—	⑤

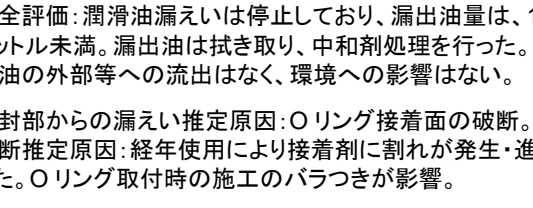
<p>実施対策: ①油飛散防止・油飛散時のガード新設、②軸の接触防止のため、軸とカバーの隙間調整(コンマmm単位)、③Oリング切断防止のため、Oリング取付け精度を向上(取付け治具の使用、接着剤の適切塗布)、④油漏れ防止のためカバー合わせ面を調整、治具を用いたシール材(液状ガスケット)を適切塗布。</p>	<p>件名: 柏崎刈羽原子力発電所6号機 不十分な不適合処置による非常用ディーゼル発電機(A)の複数回にわたる復旧失敗</p> <p>監視領域: 拡大防止・影響緩和</p> <p>重要度/深刻度: 緑/SLIV(通知なし)</p> <p>パフォーマンス劣化: 該当。不適合事象に対する処理内容について作業前に適切に検討されていれば合理的に予測可能であり、予防可能であった。品質管理基準規則の規定を満足していない。</p> <p>関連属性: 設備のパフォーマンス。</p> <p>規制措置: SLIV(通知なし)。「原子力安全への実質的影響」「規制活動への影響」「意図的な不正行為」の要素は確認されていない。事業者からは、本件に関する原因分析、保全対応等を実施していることを聴取し、対策に着手していることなどから、違反等の通知は実施しない。</p>

番号	件名	概要	補足情報	処理結果		
				入手日	INES	基準
国内 2021-75	非常用ディーゼル発電機からの油漏れ	<p>事象 1: 2022-03-17、6号機原子炉建屋1階(非管理区域)において、非常用ディーゼル発電機(EDG-A)の24時間連続運転試験を実施していたところ、EDG-Aの軸受部からの潤滑油漏えいを確認。EDG-Aを停止した。</p>  	<p>事象 5: 2022-07-22、検証試験開始後約50分で油飛散ガードの外への油漏れが確認され、運転停止。これまでと同様に、カバー合わせ面からの油漏れと推定。</p>  	2023-08-22	—	⑤
NUCIA 13467M	<p>ユニット: 柏崎刈羽発電所6号</p> <p>発生日: 2022-03-17</p> <p>報告状態: 最終</p> <p>更新日: 2023-08-22</p>	<p>安全評価: 潤滑油漏えいは停止しており、漏出油量は、1リットル未満。漏出油は拭き取り、中和剤処理を行った。潤滑油の外部等への流出はなく、環境への影響はない。</p> <p>軸封部からの漏えい推定原因: Oリング接着面の破断。破断推定原因: 経年使用により接着剤に割れが発生・進展した。Oリング取付時の施工のバラつきが影響。</p> <p>事象 2: 2022-03-26、EDG-Aの軸受部のOリングが切れていたため交換し、2022-03-28に確認運転したところ、開始直後に白いモヤと、軸封部カバーの合わせ面から潤滑油漏えいが確認され、運転を停止した。2022-03-31の分解点検により、軸封部可動部に金属同士が接触したような痕(摺動痕)とOリングの破断が確認された。</p>

R04Q2	原子力規制検査報告書	<p>事象 3: 2022-04-22にOリング交換し、2022-04-25に確認運転したところ、再度、軸封部カバーの合わせ面から潤滑油漏えいが確認された。</p> <p>事象 4: 翌日、漏えい箇所にシール材でコーキング処理(隙間を埋める処理)後、2022-04-27に確認運転したが、再び、潤滑油の僅かな漏えいが確認された。</p> <p>実施対策: ①油飛散防止時のガードを新設、②軸の接触防止のため、軸とカバーの隙間調整(コンマmm単位)、③Oリング切断防止のため、Oリング取付け精度を向上(取付け治具の使用、接着剤の適切塗布)、④油漏れ防止のためカバー合わせ面を調整、治具を用いたシール材(液状ガスケット)を適切塗布。</p>  	<p>事象 2-5の軸封部カバー合わせ面からの漏えい推定原因: ①軸封部カバーでわずかな部品の変形を。②Oリング交換のために軸封部の手入れを行った際の施工管理に問題があり、軸封部カバーを変形させた。</p> <p>実施対策: ①OリングをVリングに交換。②軸封部カバーにわずかな変形が確認されたため、新品と交換。</p>  	<p>事象 6: 2023-03-22~23にかけて、EDG-Aの24時間運転を実施し、完了。</p> <p>再発防止対策(繰り返し補修): ①現場において、設計上のノウハウを有する製造メーカーの指導員から指導・助言を受け、事業者要員の作業習熟度を上げるよう体制を強化。②製造メーカーが実施する作業手順を観察し、問いかける機会を設け、観察により気付いた内容を事業者の作業手順に反映。③事業者要員が作業するにあたり、作業の流れや順序を踏まえた専門的なレビューが不足していたことから、製造メーカーによる作業の流れや現品の状態、作業環境を踏まえた作業手順のレビューを依頼した。</p>

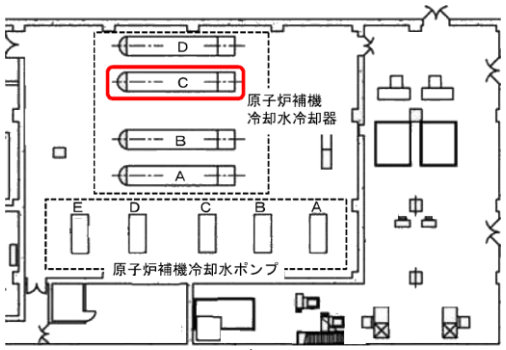
<p>図 中間建屋平面図</p>

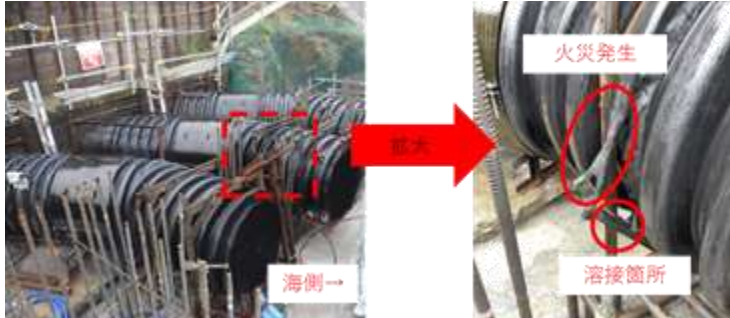
<p>図 現場写真</p>

番号	件名	概要	補足情報	処理結果		
				入手日	INES	基準
国内 2023-11	発電所敷地内における火災の発生	<p>2023-06-14 9:35、発電所敷地南側の排水路設置工事において、プラスチック製排水管を固定する架台の協力会社による溶接作業中、排水管から発煙を確認し、初期消火を行った。10:28に公設消防へ通報、公設消防により、発煙及び鎮火がいずれも9:35であることが確認された。</p> <p>安全評価：本火災による負傷者はない。発電所設備への影響ならびに環境への放射能の影響はない。</p> <p>発煙経緯：溶接作業時に発生したスパッタが、排水管が接する架台下部の斜材に堆積し、その熱により排水管の一部が溶けて発煙したと推定される。</p>	<p>再発防止対策：①当該協力会社は、a)作業計画書に、火気作業の有無、火気作業の内容及びリスク、火気対策と発電事業者による立会計画を明記する。b)火気養生計画書に火気作業エリア内にある全てのものをリストアップする。また、火気作業の方法やリストの内容を変更した際には、火気養生計画書を更新の上、事業者作業担当に再提出する。c)火気作業時における責任者の立会及びパトロールを強化する。d)火気作業に対する危険感受性を高める教育を実施する。②事業者は、当該協力会社に限らず、上記①a)の旨を社内文書に規定する。また、作業計画書が提出された際には、その内容に応じて適切な現場の確認、管理を行う。③事業者は、次を水平展開する。a)本事例を周知し、各火気作業エリアの火気対策を再確認する(実施済)。b)協力会社が定める火気作業マニュアル・火気教育テキストや、火気教育実績を審査するとともに、火気教育の実施状況について監査を行う。c)防火管理専門家によるパトロールの対象範囲に、屋外を追加する。</p> <p>通報遅延再発防止対策：①事業者は構内作業員に対し、火災発生時の通報連絡に係るルールを再周知する(実施済)。②構内作業員は、火気作業に関する作業前ミーティングの都度、火災発生時の通報連絡に係るルールを再確認する。③事業者は、火気作業の現場監視人(構内協力会社)に、自らの役割や、火災発生時の通報連絡に係るルール等を記載したカードを携行させる。また、現場監視人への教育内容や実績について、構内協力会社への審査・監査を通じて確認していく。④事業者は、構内作業員に対し、通報連絡の方法や重要性を継続的に周知することで、意識向上を図る。</p>	<p>2023-07-12</p> <p>—</p> <p>②</p> <p>本件は、発電所敷地内の排水路設置工事中に発生したプラスチック製排水管の火災事例である。公設消防への通報も遅れた。直ちに消火され、負傷者はいない。発電所設備や環境への影響もない。原因は、溶接スパッタに蓄積。火気養生が不十分であり、その根本原因は、火気作業管理が不十分なこと。ルールの徹底も不十分で、通報遅延につながった。事業者の火気作業管理や協力会社管理に課題があったことから、右上の基準にてスクリーニングアウトとする。</p>

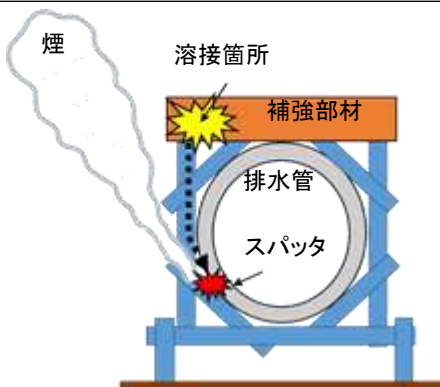
<p>図 本事業象発生メカニズム</p>

NUCIA 13665M	<p>ユニット： 女川発電所 1,2,3号 発生日： 2023-06-14 報告状態：最終 更新日： 2023-07-12</p>	<p>発煙根本原因：①当該協力会社は、「排水管はスパッタでは燃えない」という誤った認識を持っていた。そのため、当該溶接作業に係る火気養生計画書作成の際、排水管への火気対策は不要と考えた。②当該事業者の社内文書において、作業計画書に火気作業のリスクや対策を明記することが規定されていなかった。そのため、当該協力会社は、その作業計画書にリスクや対策を記載しなかった。③火気養生計画書や作業計画書の不備のため、当該事業者は、溶接工事に係る火気対策を確認、管理しなかった。</p> <p>通報遅延原因：①協力会社の現場作業員は、初期消火が成功したこと及び発煙のみであったことから、公設消防への連絡は不要と判断した。連絡を受けた当該協力会社の関係者も、初期消火が完了していたことから、現場状況を確認した上で当該事業者の作業担当に連絡することとした。②事業者は、「屋外で発煙を確認した場合、発見者自ら消防へ通報連絡するとともに、当社へ連絡する」と規定していたが、当該協力会社は認識不足。</p>

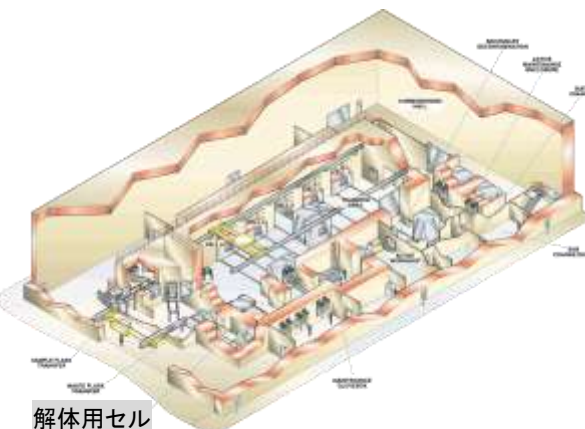
<p>解体用セル 参考図 ホットセル施設の例(本件の施設ではない) <a href="https://hotlab.sckcen.be/proceeding/1203/attachment/0">https://hotlab.sckcen.be/proceeding/1203/attachment/0</a></p> <p><b>原子力施設用チャコール・フィルタ Wタイプ</b></p>

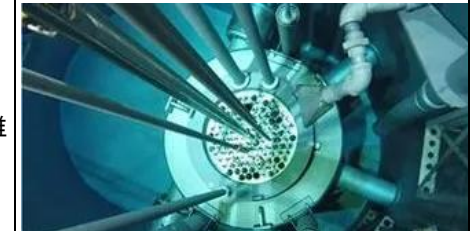
図 TRIGA Mark II 型研究炉

SIR602 /2022201	NRC 特別検査報告書	<p>なお、アルミ被覆燃料は他の TRIGA 炉で使用認可されているが、健全性を維持するため、ステンレス鋼被覆燃料 (ピーク燃料温度: 約 1,000°C) よりも保守的な安全限界 (ピーク燃料温度: 500°C) が設定されている。</p> <p>安全評価: 判明時点で、原子炉運転は停止され、アルミ被覆燃料は炉心から取り出され、損傷の有無を検査した。損傷はなく、解析では、この期間の全ての運転において、アルミ被覆燃料は設計上の温度制限を下回っていた。</p> <p>根本原因: 未認可燃料を特定して、炉心外に維持する手順が不十分だったこと。</p> <p>寄与因子: ①炉心に使用する燃料を選択する際の注意不足。②未許可燃料要素を容易に識別するための業務管理や設計管理が不十分。③適切な手順改訂につながらない不十分な安全重視作業環境。④単一点故障につながった監督管理の欠如。</p> <p>是正措置: ①アルミ燃料要素を炉心から取り出す、②燃料要素検査・測定の手順を改訂する、③事象発生時に炉心装荷された全燃料要素及び事後に装荷される要素について、改訂燃料要素検査・測定手順を実施する、④TS サーベランスを満たす他の手順をレビューし、他の不適合の有無を評価する、⑤制御棒値を較正する、⑥燃料管理簿に、a) 最終燃料検査日と b) 燃料の「認可」/「未認可」フラグ、⑦手順遵守の重要性、手順変更管理プロセス、許認可・TS 申請に注意して施設要員と事象をレビューする、⑧未試験燃料を要する燃料取扱手順を改訂し、装荷前に次の確認を義務付ける。a) 使用認可/未認可、b) 過去 2 年以内に完了した検査、c) 起動前に施設管理者によって検証された認可燃料のみの炉心、⑨使用不可と可視する専用燃料ラックを開発する。</p>				
赤点線枠内は国際機関との取り決めにより公開できません。

米国原子力学会記事「テキサス大学研究炉における不適切な燃料使用に対する NRC 調査」(2002-11-24) から抜粋  
<https://www.ans.org/news/article-4520/nrc-investigates-improper-fuel-use-at-university-of-texas-research-reactor/>  
 テキサス大の研究所が 2022-10-17 に、同大の研究炉が技術仕様書に不適合である可能性を確認した。研究炉では、ステンレス鋼被覆管を使用した TRIGA 燃料要素が認可されているが、2022 年 1 月から 10 月まで、炉心にアルミ被覆管を使用した燃料要素を 2 体入れて運転していた。発見後、運転を停止し、炉心からアルミ被覆管を取り出した。安全余裕は維持されていたが、NRC 検査官に通知した。

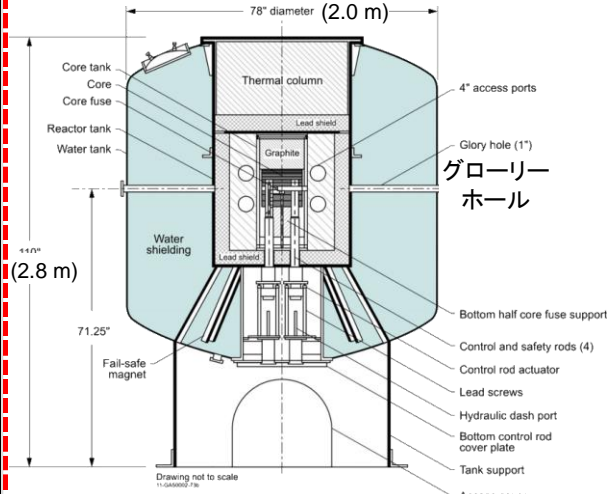
<p>参考図 AGN-201 正面図  <a href="https://www.sciencedirect.com/science/article/pii/S0306454919305055">https://www.sciencedirect.com/science/article/pii/S0306454919305055</a></p>	<p>本件は、運転中の米国の研究炉において、照射サンプルを炉心から取り出した際に、出力高スクラムしたことの予備的報告である。原子炉システムは期待通り作動した。出力高になった原因は、照射サンプルが大きな負の反応度を有したため。寄与因子は、運転員と照射サンプル取扱い者との間の連携が悪く、制御棒を入れるタイミングを逃した。当該事業者の運転・作業管理に課題があることから、右上の基準にてスクリーニングアウトとする。</p>		
赤点線枠内は国際機関との取り決めにより公開できません。

番号	件名	概要	補足情報	処理結果		
				入手日	INES	基準
IRSR247P			<p>事象通知 EN56313「意図しない高レベルスクラム」</p> <p>2022-11-23 12:22、米国ニューメキシコ大学の研究炉 AGN-201M において、4 W で照射するためにヨウ素化塩サンプルを炉心中央に挿入し、12:27 に原子炉は 4 W で臨界に到達、13:20 までサンプルを照射した。13:20、上級運転員が運転員に塩サンプルを取り出すと連絡。サンプルが取り出された際に、原子炉は正のペリオドに入り、出力が 6 W に上昇、意図しない高レベルスクラムとなった。上級運転員は主任監督に緊急通知し、彼は事象報告を作成するよう指示した。主任監督は、将来的には、挿入されたサンプルと燃料棒との反応度の違いを頭に入れるためには、より良いコミュニケーションが必要であると助言した。この事象は、将来の研修生のために「教訓」に加えられる。なお、全ての原子炉システムは、期待通り動作した。</p>	2023-03-27	—	②
EN56313	意図しない高レベルスクラム

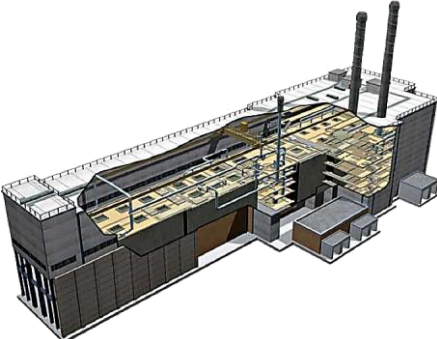
マグノックス燃料被覆管廃棄物貯蔵サイロ <a href="https://www.gamechangers.technology/static/u/GC%20Challenge%20Statement%20-%20Leak%20Prevent">https://www.gamechangers.technology/static/u/GC%20Challenge%20Statement%20-%20Leak%20Prevent</a> 本件に関する英国原子力規制局(ONR)のプロジェクト評価報告書(ONR-SDFW-PAR-22-003, Revision 3)が2023年6月に発行された。概要を次ページに示す。

番号	件名	概要	補足情報	処理結果		
				入手日	INES	基準
FINAS298R1			セラフィールド社技術公募パンフレット「挑戦：漏えい防止又は最小化」から抜粋 <a href="https://www.gamechangers.technology/static/u/GC%20Challenge%20Statement%20-%20Leak%20Prevent">https://www.gamechangers.technology/static/u/GC%20Challenge%20Statement%20-%20Leak%20Prevent</a> 現在の漏えい率：約 1.5～2.5 m <sup>3</sup> /d 漏えい源：特定不能。6 サイロ区画のどれかも不明 公募締め切り：2021-06-25 マグノックス燃料被覆管廃棄物貯蔵サイロ(MSSS)は、1962年建設の旧建屋と1972～1982年に建てられた3つの拡張建屋からなる。サイロには、マグノックス燃料から剥がされたマグネシウム被覆管(スワーフと呼ぶ)が水中保管されているが、長年にわたり、内容物が腐食し、熱や水素を発生させているので、継続的な管理と監視を要する。内容物の発熱反応により、内容物自身や構造物に局所的な温度上昇が発生している。 旧建屋は鉄筋コンクリート製で、1次格納容器の基礎スラブは1.5 m厚、外壁は1.4 m厚。2次格納容器はない。サイロは6区分され、各区分は縦6.4×横6.4×深16 mで、1.2 m厚のコンクリート蓋で覆われ、区分間は0.6 m厚の壁がある。旧建屋は約6 mが地中にある。そのため、各区分は視認することもアクセスすることも困難である。地下は、アスファルト層と300 mm厚のコンクリートの下が土壌となる。 経年劣化でコンクリートに亀裂が発生していると考えられるが、箇所の特定は困難。よく知られた亀裂原因は、コンクリートの炭酸化により低いpH環境が作られ、内部の鉄筋が腐食すること。構造の引張や圧縮でも亀裂は発生し得る。	2022-06-14	2	③
INES2019-07	マグノックス燃料被覆管廃棄物貯蔵サイトの旧建屋から放射能水漏れ			本件は、INES2019-07の情報更新である。英国マグノックス燃料被覆管廃棄物貯蔵サイロからの放射能液体の環境への漏えいが、2019年11月以降続いている。ただし、公衆、サイト内従事者への安全影響は低い。原因は、サイロ構造材である鉄筋コンクリートの経年劣化による亀裂と考えられるが、漏えい箇所は特定困難で、抜本的解決策を探求中である。貯蔵している廃棄物も設備構造も国内のものとは異なり、漏えい箇所の特定が困難である状況も特殊であることから、上記の基準によりスクリーニングアウトとする。

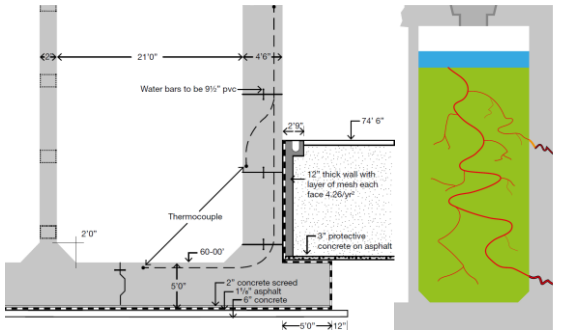
サイロ区画断面図      漏えい経路のイメージ
