# 泊発電所 3号炉

## 耐津波設計方針に係る指摘事項回答

令和5年11月27日  
北海道電力株式会社

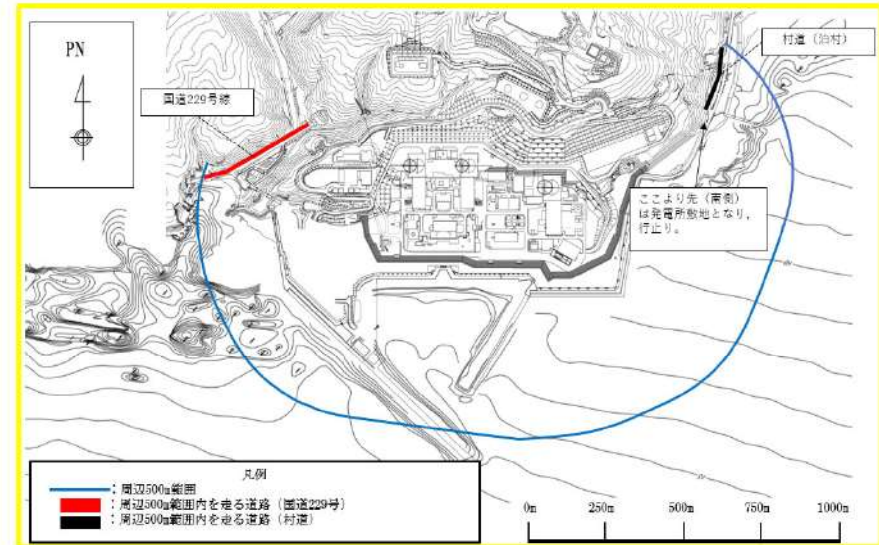
発電所周辺500m範囲と国道229号線の位置

- 泊発電所の特徴として、発電所の周辺500m範囲内に国道229号線が通っている。発電所周辺500m範囲内の国道229号線を走行する車両は、取水性の評価や津波防護施設的设计において考慮する衝突荷重の算出への影響が大きいことから、詳細な調査を実施した。
- 詳細な調査として、発電所周辺500m範囲内の国道229号線において、ビデオカメラによる定点撮影を行い、発電所周辺500m範囲内の国道229号線を走行する車両を記録した。
- 泊発電所の地域特性として、冬季期間における降雪・積雪があり、冬季期間のみ除雪作業を実施する車両が走行することから、冬季期間以外（3月下旬～12月上旬）と冬季期間（3月下旬～12月上旬）の両期間における調査を実施した。

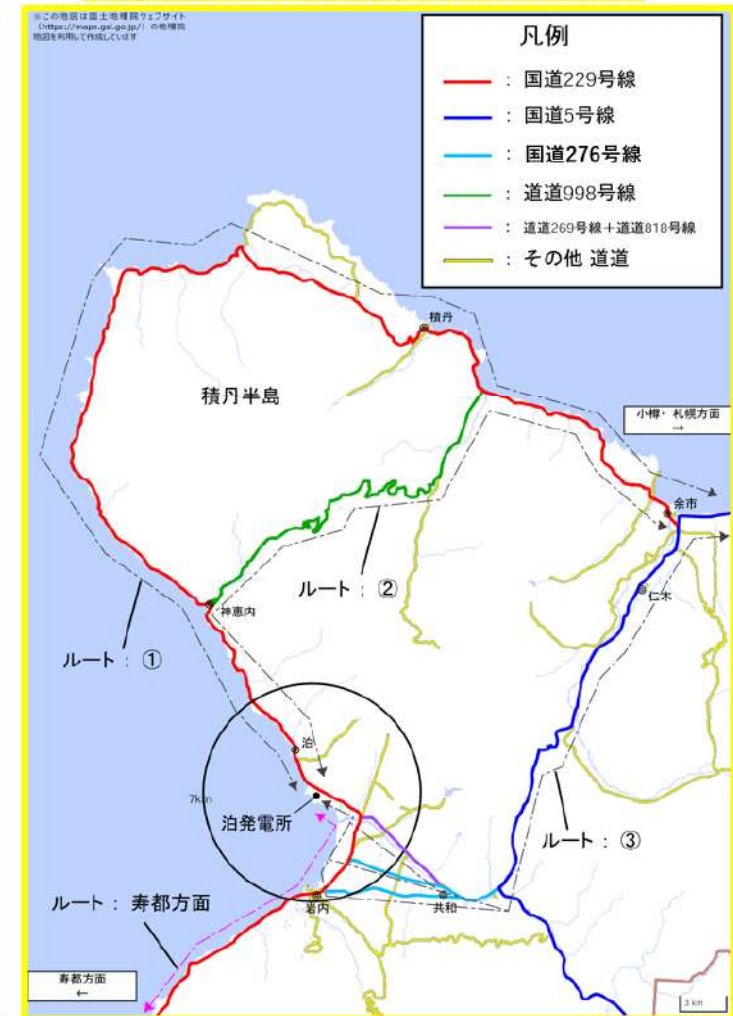
### 泊発電所へ通じる積丹半島周辺の道路図

- 泊発電所周辺500m範囲～小樽・札幌方面を結ぶルートは複数あるが、泊発電所周辺500m範囲内に到達するためには、国道229号線を走行する必要がある。

- ①：国道229号線を通り、積丹半島の海側を走行するルート
- ②：国道229号線から道道998号線へ入り、再度国道229号線に合流するルート
- ③：国道5号線から国道276号線または道道269号線+道道818号線に入り、国道229号線を走行するルート

- 泊発電所周辺500m範囲～寿都方面を結ぶルートは、国道229号線を走行するルートのみであるため、泊発電所周辺500m範囲内に到達するためには、国道229号線を走行する必要がある。

- 積丹半島周辺に位置する漂流物調査範囲外の市街地（神恵内、積丹、仁木、余市、寿都等）と泊発電所周辺500m範囲を結ぶルートは、上記に示したルートのいずれかとなるため、国道229号線の定点撮影を実施することで、漂流物調査範囲外の市街地にある施設を利用する車両を網羅的に確認することが可能である。
- 積丹半島周辺の市街地にある主な施設は、民家・漁港・公共施設・商業施設（小規模なスーパーマーケットや個人商店、ガソリンスタンド等）であり、大規模な港（国際拠点港湾、重要港湾）・コンビニート・火力発電所・製鉄所等の工場・物流拠点・郊外型の大型ショッピングモールといった常に車両の往来がある大型施設はない。

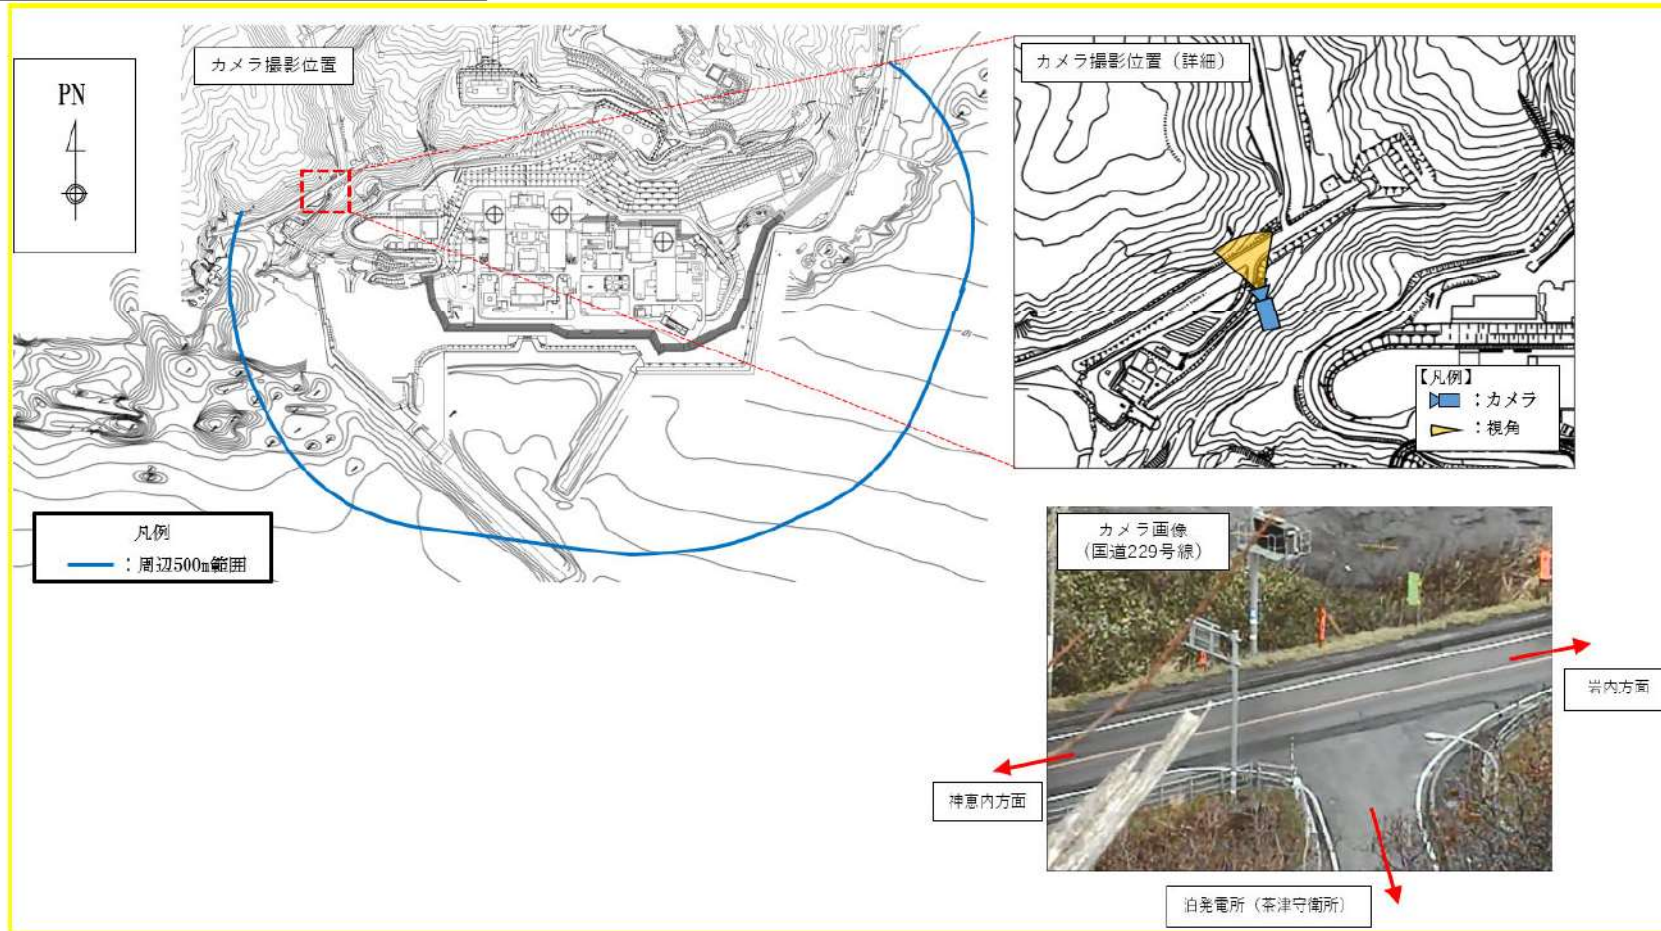
### 【国道229号線における定点撮影位置】

- 国道229号線における定点撮影位置を示す。

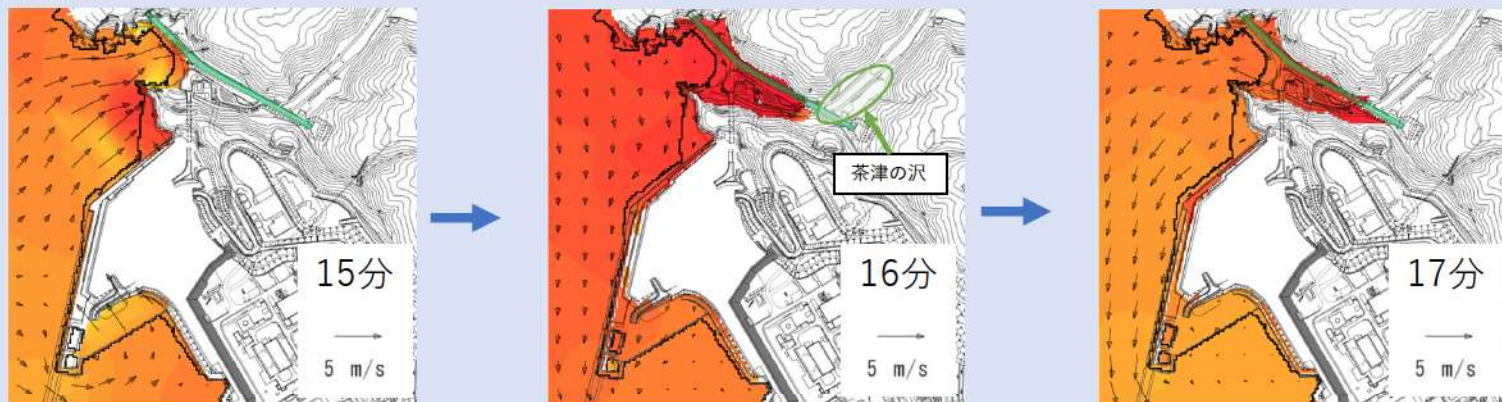
### 【1波目】

- 津波は、国道229号線周辺を遡上していき、国道奥に位置する沢地形 (茶津の沢) に向かって伝播していく。
- 国道229号線における流速ベクトルから、押し波時の速度に比べ引き波時の速度は小さい。
- 陸側 (国道229号線) 及び海側 (茶津湾) の流向は短い期間で主に東西方向で変化している。

- 基準津波の流向・流速ベクトルから、流向が短い間隔で変化し、発電所への連続的な流れがないことを確認した。
- 国道229号線の流速ベクトルから、押し波時の速度が大きく、陸側への移動が大きい。一方で引き波時の速度は押し波時の速度と比較して小さいことから相対的に移動は小さい。したがって、津波来襲を受ける箇所からの移動は陸側への移動が主体的となる。
- なお、軌跡解析※の結果では、国道229号線の地点で初期位置からほとんど移動しないことを確認した。

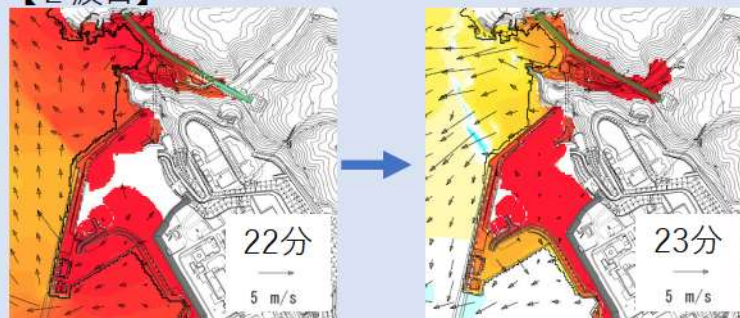
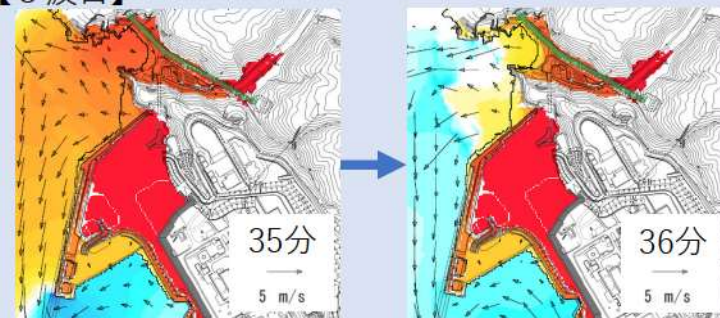
- 流速ベクトルから、2, 3波目についても1波目と同様の傾向を示す。
- 1, 2, 3波目全てで陸側への速度が海側への速度より大きく、津波を受けた車両は陸側に移動する。

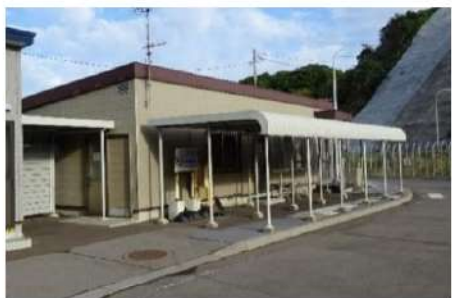
No.17：茶津守衛所本館

基礎構造：直接基礎（布基礎）

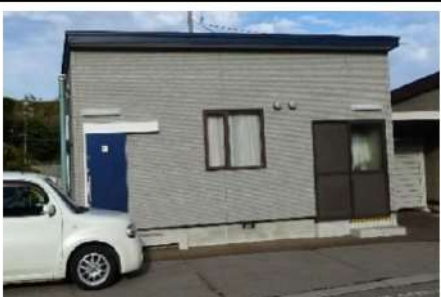
No.18：守衛所待機所

基礎構造：直接基礎（布基礎）

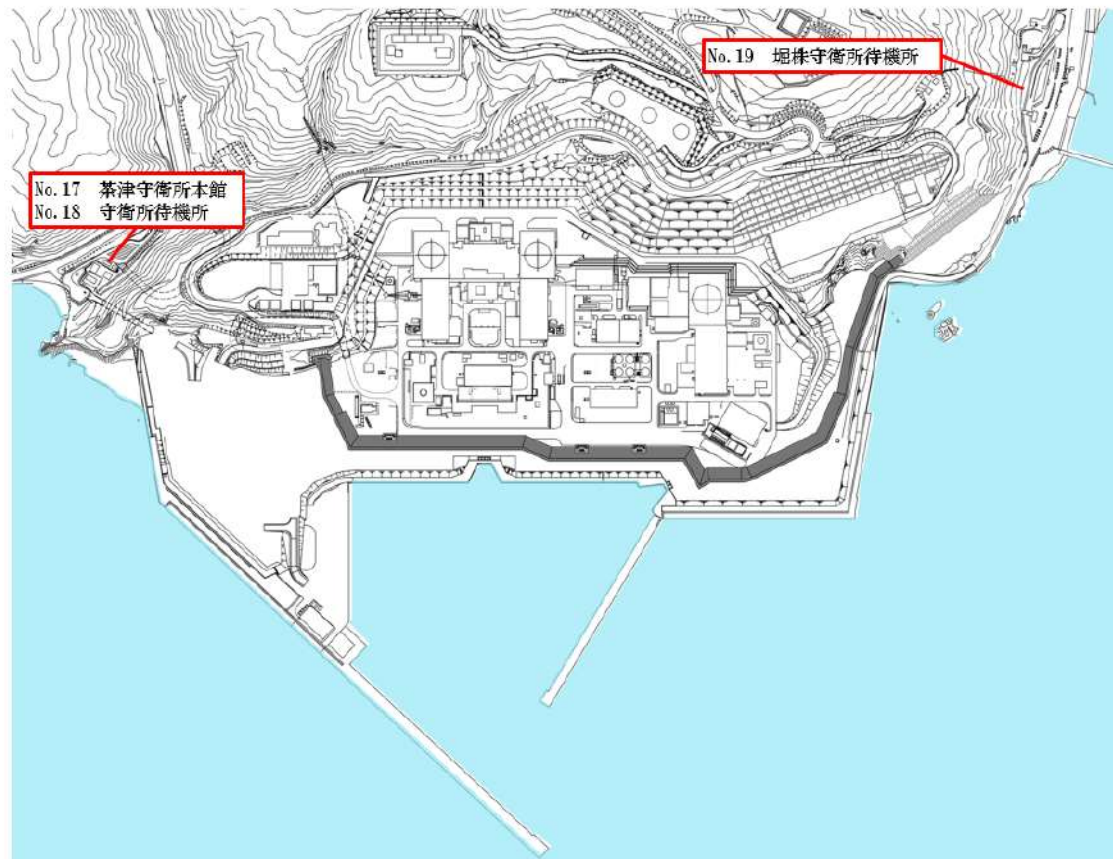
発電所敷地内における木造建物の配置図

○ 発電所敷地内に設置されている木造建物（3 建屋）の設置位置及び基礎構造を以下に示す。

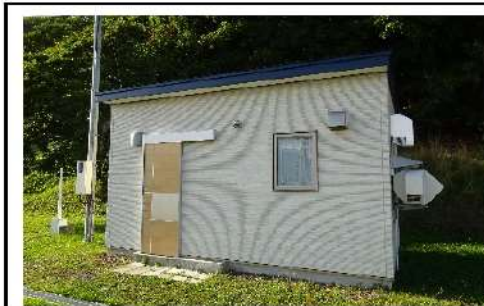
No.19：堀株守衛所待機所

基礎構造：直接基礎（布基礎）

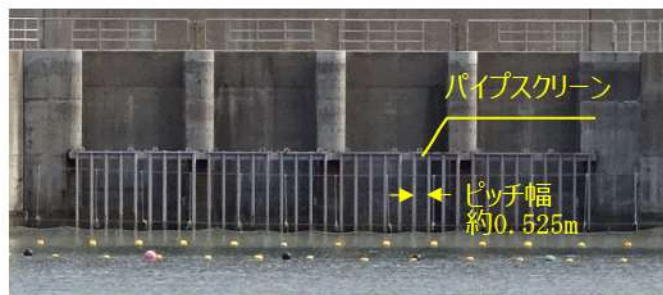
【写真 1号及び2号炉取水口パイプスクリーン】

- 1号及び2号炉の取水口には、呑み口（3.5m×3.75m）の前面にパイプスクリーン（鋼製、ピッチ幅：約0.525m、高さ方向の鋼材間隔：1段目 約3.7m、2段目・3段目 約3.2m）が設置されている。
- 通常時においては、海水面のレベルT.P. -0.14m（朔望平均干潮位）と取水口の上端レベルT.P.-3.5mの関係から、水面に浮遊する漂流物が取水口に入ることはなく、流木等の小さな漂流物が流路縮小工に与える影響はない。なお、プラントの点検実績より、通常時に港湾内の取水口前面に大量の漂流物が浮遊していることはないことを確認している。
- また、仮に水中を漂う漂流物が取水口に入った場合も、パイプスクリーンのピッチ幅よりも小さい漂流物（短辺がスクリーン幅よりも小さい長尺形状の漂流物も含む）であり、流路縮小工の開口部はφ0.743mであることから、パイプスクリーンを通過した小さい漂流物が取水路の流路縮小工が閉塞する可能性は低い。流路縮小工を通過した小さな漂流物は、原子炉補機冷却海水ポンプの前面にある除塵装置のバースクリーンで捕捉されるため、取水機能に影響を与えることはない。
- 以上より、漂流物の堆積により流路縮小工が閉塞し、取水機能を喪失する（必要な取水量を確保できなくなる）ことはない。

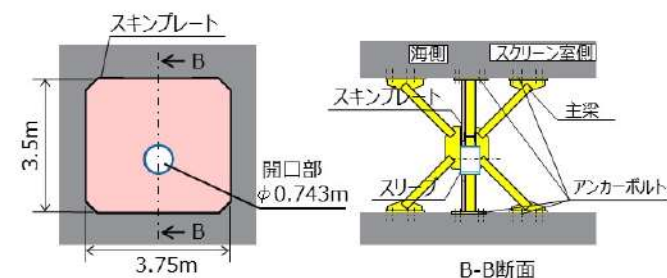
【1号及び2号炉取水路流路縮小工の構造例】

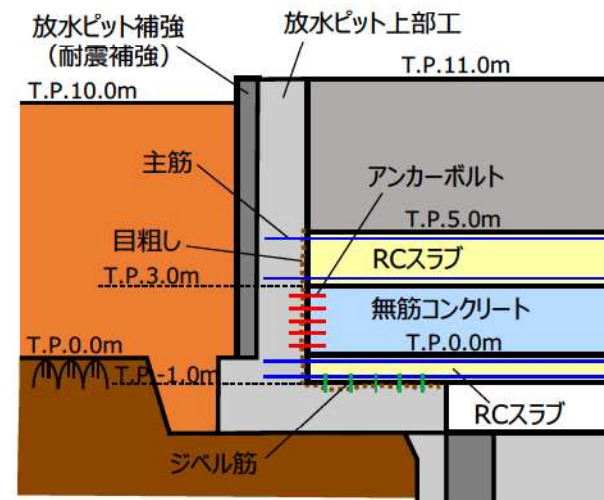
- 3号炉放水ピット流路縮小工は高さ6mのコンクリート構造物であり、上部 (T.P.5.0m~T.P.3.0m) と下部 (T.P.-1.0m~T.P.0.0m) は鉄筋コンクリート、中心部 (T.P.0.0m~T.P.3.0m) は無筋コンクリートで構築する。
- 3号炉放水ピット流路縮小工と既設放水ピットの境界部は一体化を図ることで水密性を確保する方針とし、接続方法は以下の通りとする。
  - RCスラブと放水ピット上部工の側壁は、RCスラブの主筋を放水ピットに定着させることで一体化する。
  - RCスラブと放水ピット上部工の底版は、ジベル筋により一体化する。
  - 無筋コンクリートと放水ピット上部工の側壁は、アンカーボルトにより一体化する。

流路縮小工（無筋コンクリート及びRCスラブ）  
と既設放水ピットの境界部

- 審査会合指摘事項（220929-06）に対する回答として、防潮堤を除く津波防護対策のうち、既設との取り合い及び先行審査実績の有無を踏まえて抽出した「3号炉取水ピットスクリーン室防水壁」、「3号炉放水ピット流路縮小工」、「1号及び2号炉取水路流路縮小工」、「1号及び2号炉放水路逆流防止設備」、「貫通部止水蓋」の5つの対策について、対策の目的及び期待する役割を踏まえた施設区分の考え方並びに損傷モードを踏まえた許容限界の考え方を第1111回審査会合（令和5年2月2日開催）にて説明した。
- 5つの対策のうち、「3号炉放水ピット流路縮小工」については、3号炉放水ピット流路縮小工と既設3号炉放水ピットとの境界部の損傷モードを踏まえた許容限界の考え方を今後回答としていたため、審査会合指摘事項（230202-10）の回答と併せて、今回説明する。
- 3号炉放水ピット流路縮小工（RCスラブ及び無筋コンクリート）と既設放水ピットの境界部は一体化を図ることで水密性を確保する方針とし、接続方法は以下の通りとする。
  - RCスラブは主筋及びジベル筋を既設放水ピットに定着させることで一体化する。
  - 無筋コンクリートと既設放水ピットの境界部は目粗しした上で、アンカーボルトにより接続することで一体化する。
