# 美浜発電所 3号炉 審査会合における指摘事項の回答 (運転期間延長認可申請関係)

関西電力株式会社

平成28年9月15日

# 美浜3号炉 審査会合における指摘事項の回答一覧表

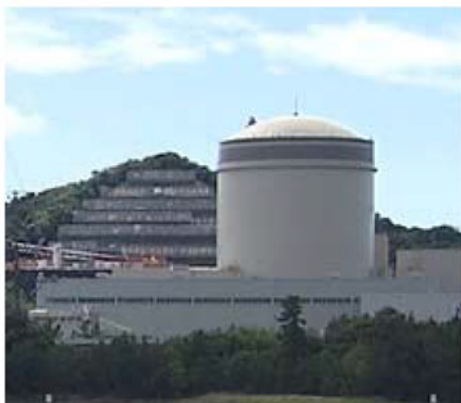
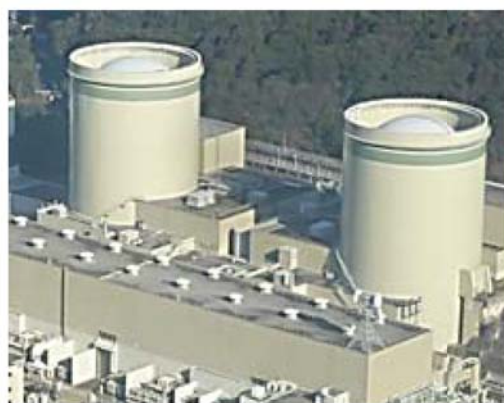
図1. 格納容器上部の写真

美浜3号炉

高浜1号炉(右)

格納容器上部遮への有無(図1参照) や、格納容器内の状況等(周辺設備・空間(図2参照)等※)が各々異なり、環境温度について定量的な評価が困難であるため、各プラントで、ケーブル布設環境調査を実施し、環境温度を実測している。結果として、美浜3号炉は、高浜1号炉よりも約6℃、高浜2号炉では約3℃低くなっている。

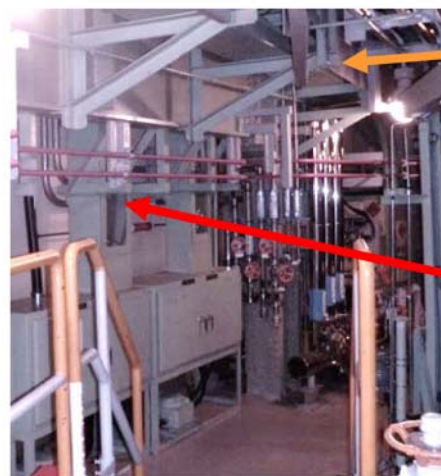
図2. 格納容器内(周辺設備・空間)写真

美浜3号炉

高浜1号炉
