第 5 8 回技術情報検討会の結果概要

令和 5 年 4 月 18 日
原子力規制庁

第58回技術情報検討会 結果概要

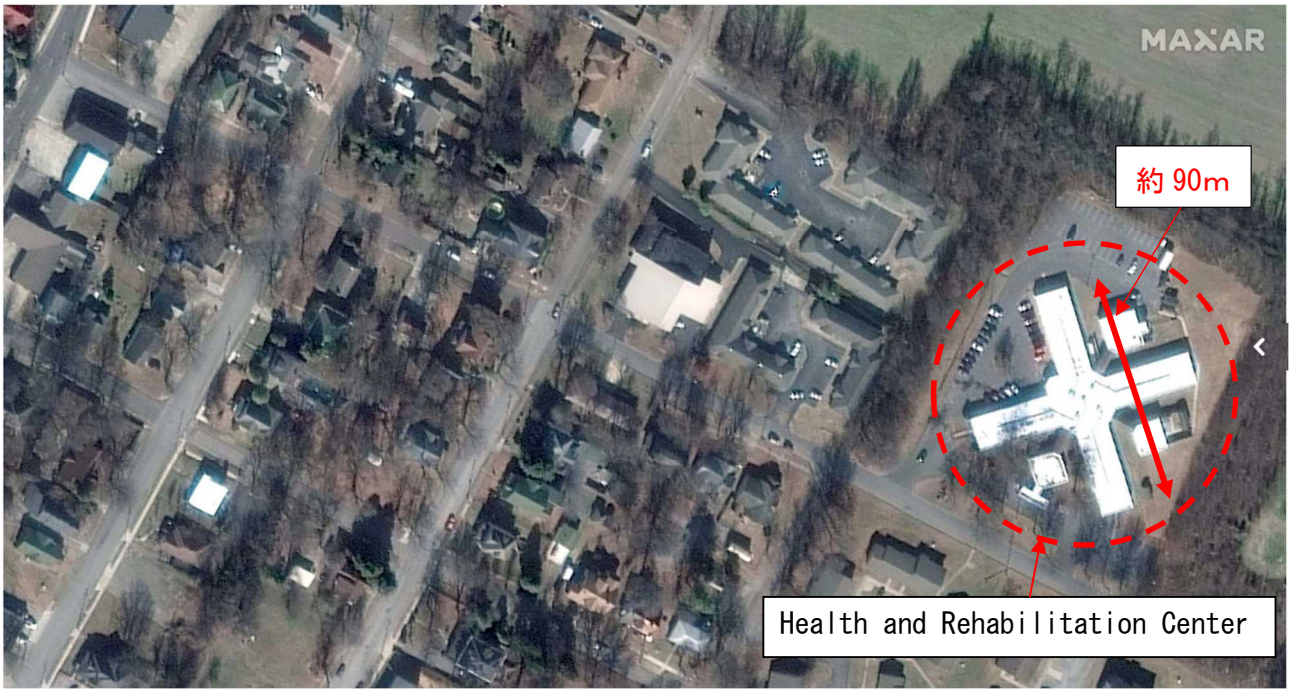
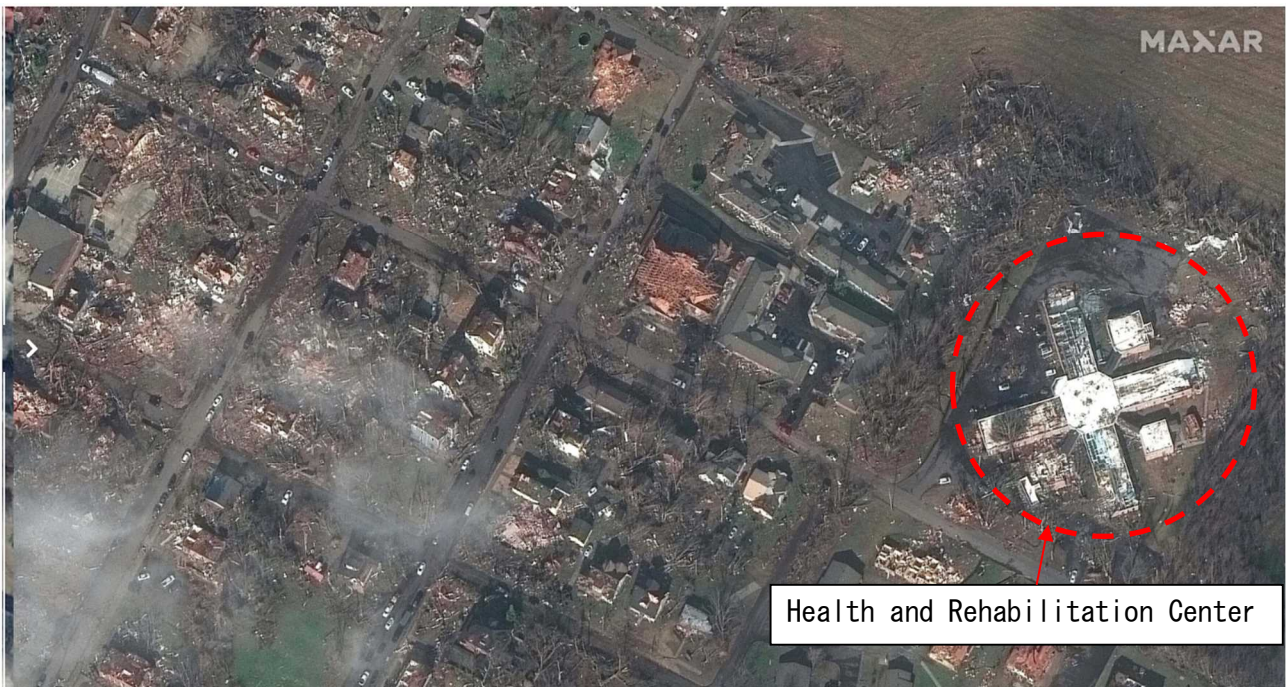
写真-1 ケンタッキー州メイフィールドの住宅街 (EF4)¹⁴に加筆
 (©2021 Maxar Technologies・ロイター)
 Health and Rehabilitation Centerの被害は、写真-5参照

写真-1 にケンタッキー州メイフィールドの一般住宅の被害例を示す。EF 4 の竜巻によって多くの住宅が壊されて街並みが一変している。

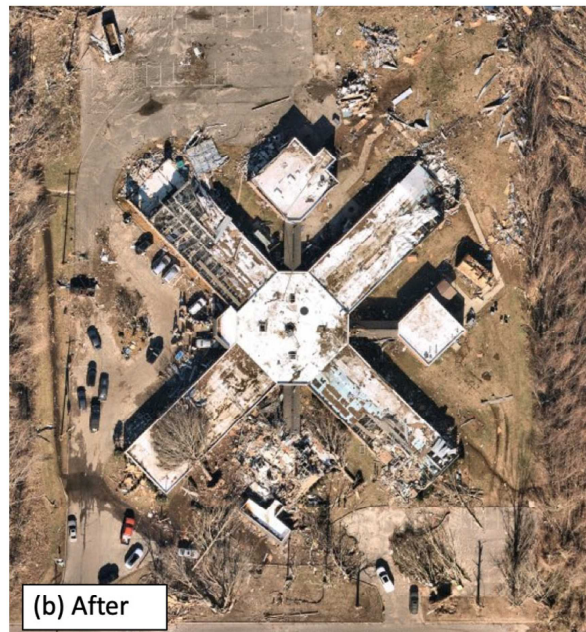
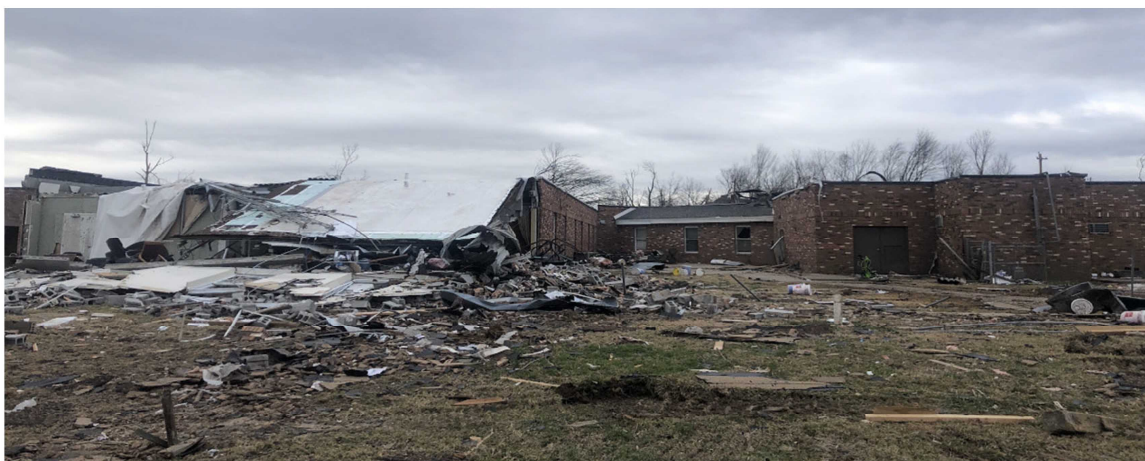
Figure 6.4.5. Damage to the Mayfield Health and Rehabilitation Center (Lat: 36.7459, - 88.6309) in Mayfield, KY. (Shared by Manny Perotin from the GIC Grey Skies platform).

Figure 6.4.6. Damage to one wing of the Mayfield Health and Rehabilitation Center (Image acquired by the FAST).

写真-2 ケンタッキー州メイフィールドの Health and Rehabilitation Center (EF 4) ¹⁵に加筆
 <コンクリートブロック造> 写真-1 の右端の建物

写真-2 に同じくメイフィールドの Health and Rehabilitation Center の被害例を、写真-3 にアーカンソー州モネットの老人ホームの被害例を示す。いずれも EF 4 の竜巻により屋根部分は吹き飛ばされているが、コンクリートブロック造の壁部分は残存している。写真-4 にイリノイ州エドワーズビル近郊のアマゾンの倉庫の EF 3 での竜巻被害例を示す。鉄骨造であり、竜巻が通過した範囲が鉄骨部分を含め崩壊しているように見える。なお、各種情報を見る限り、鉄筋コンクリート構造物の被害は確認出来なかった。

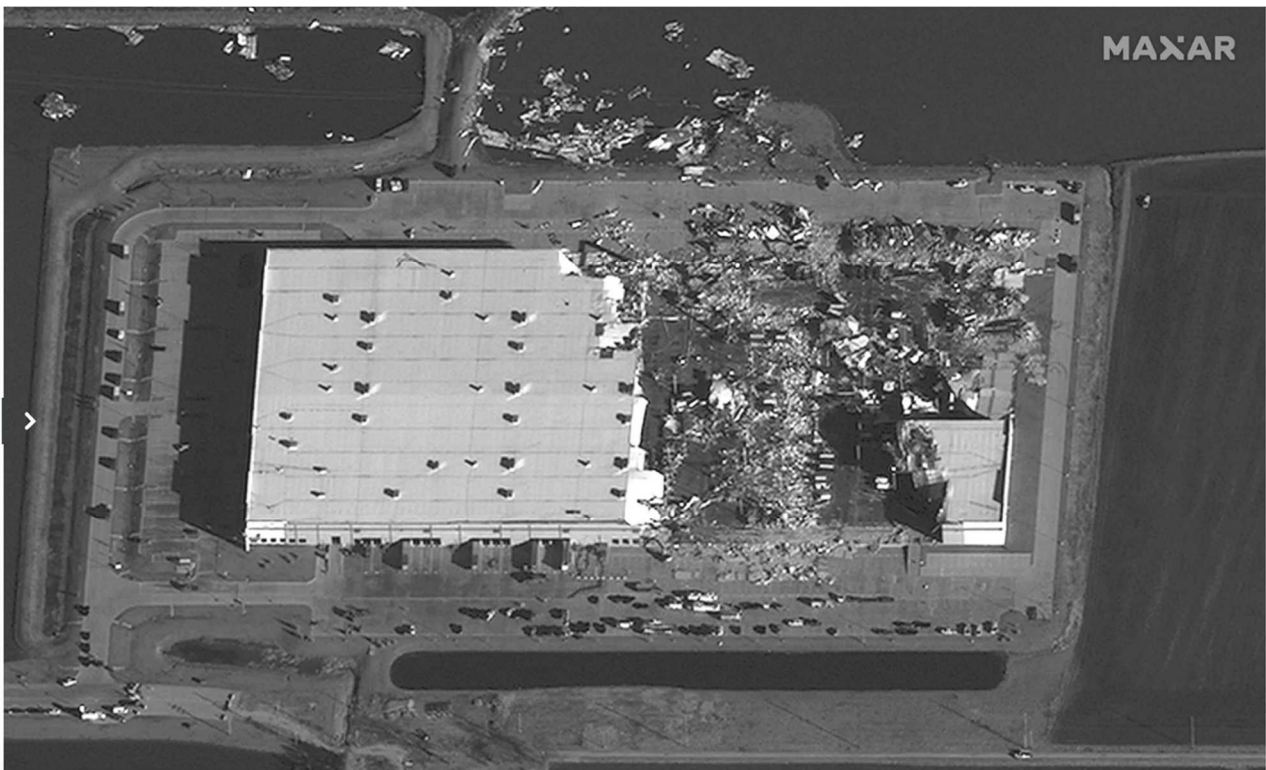
写真-4 イリノイ州エドワーズビルのアマゾンの倉庫（EF3）〈鉄骨造〉¹⁴に加筆
（©2021 Maxar Technologies・ロイター）

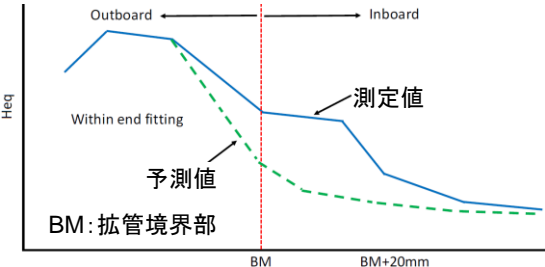
| 番号 | 件名 | 概要 | 受領日 | 担当 | 1次スクリーニング | | |
|---|--|---|---|---|--|---|---|
| CMD 22-M37.A | 長期運転原子炉の圧力管で発見された水素当量濃度の増加事象に関する更新情報、カナダ原子力安全委員会資料(2022-11-03) | | | | <p>図 水素当量濃度(Heq)</p> | | |

| 番号 | 件名 | 概要 | 受領日 | 担当 | 1次スクリーニング | | |
|---|--|---|---|---|--|---|---|
| <p>CMD 22-M37.A(2022-11-03) 抜粋 https://www.nuclearsafety.gc.ca/eng/the-commission/meetings/cmd/pdf/CMD22/CMD22-M37-A.pdf</p> <p>2021年7月に、ブルース発電所から、出口端拡管境界部における水素当量濃度(Heq、水素重量濃度、重水重量は1/2として加算)が高いことが最初に報告される。</p> | | | | | | | |

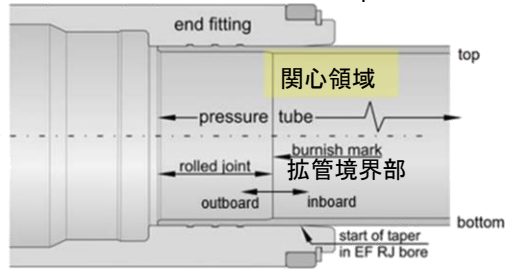
| 番号 | 件名 | 概要 | 受領日 | 担当 | 1次スクリーニング | | |
|---|--|---|---|---|--|---|---|
| | | | | | <p>図 圧力管と継手の概略図</p> | | |

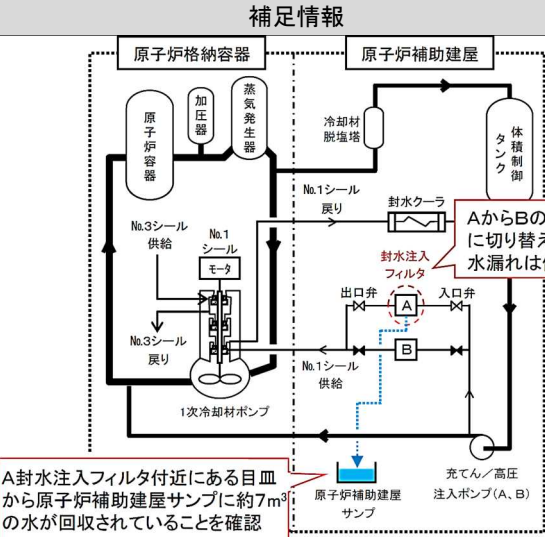
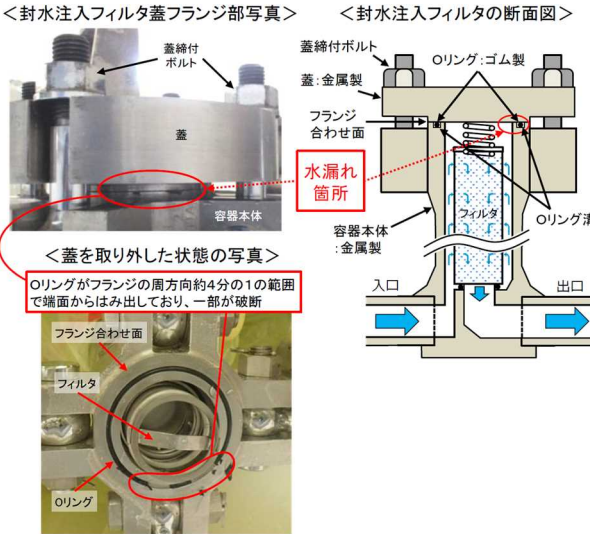
| 番号 | 件名 | 概要 | 受領日 | 担当 | 1次スクリーニング | | |
|---|--|---|---|---|---|---|---|
| <p style="text-align: center;">補足情報</p> <p style="text-align: center;">図 系統概略図</p> <p><封水注入フィルタ蓋フランジ部写真> <封水注入フィルタの断面図></p> <p><蓋を取り外した状態の写真> Oリングがフランジの周方向約4分の1の範囲で端面からはみ出しており、一部が破断</p> <p>ボルトを締付工具により確認したところ、締付力が規定値よりも不足していた</p> <p style="text-align: center;">図 封水注入フィルタフランジ部の漏えい箇所</p> | | | | | | | |

| 番号 | 件名 | 概要 | 受領日 | 担当 | 1次スクリーニング | | |
|---|--|---|---|---|---|---|---|
| 国内 2022-13R1 | A 封水注入フィルタ蓋フランジ部からの漏えい NUCIA 通番: 13538M ユニット: 美浜発電所 3号 発生日: 2022-08-01 登録区分: 最終 更新日: 2022-12-06 R04Q2 原子力規制検査報告書 | 2022-08-01、第 26 回定期検査中の美浜 3 号機において、「封水注入流量低」警報が発信、原子炉補助建屋内の封水注入フィルタ室付近の床面に、約 10 m × 1 m × 1 mm の水溜まりが確認された。使用していた A 系統封水注入フィルタを B 系統に切り替えたところ、漏えいは停止。外観点検により、フィルタ上部の蓋フランジ面から O リングがはみ出していることを確認。漏えい箇所は、フィルタ蓋フランジ部と推定された。 安全評価: 漏えいした水は同フィルタ室の目皿に流入し、原子炉補助建屋サンプに回収しており、建屋外部への漏えいはない。推定漏えい水量は、約 7 m ³ (約 2.2 × 10 ⁶ Bq)。本事象による環境への放射能の影響はない。 漏えい原因: 前回定期検査でのフィルタ取替工事において、本来のトルク値より低い値でボルトが締め付けられていたため。その後のプラントの運転等に伴う系統圧力により、当該フランジ部の漏れ止め用の O リングが徐々に外側に押し出され、破断した。 根本原因(トルク値が低かった原因): 協力会社が作業要領を作成するにあたり、工事計画書に記載されているトルク値の判定基準(260~294 Nm)を引用すべきところ、パソコンに保存されていた誤ったトルク値の判定基準(39~64 Nm)を引用したため。 寄与因子: 予め年間工事契約を締結し、事業者が工事計画書を承認した後、作業ごとに発注したこと。この場合、作業ごとに協力会社が作業要領書を作成する。 是正処置: A/B 系列とも封水注入フィルタの O リングを新品に交換する。美浜 3 号機に加え、高浜 3/4 号機、大飯 3/4 号機において、契約と発注を別に行う工事を対象として、計 5900 機器を調査し、トルク判定基準に誤りがあったのは、当該 A/B 系フィルタのみであることを確認した。 再発防止対策: ①契約と発注を別に行う工事について、協力会社が作成する作業要領を工事実施前に事業者が確認する運用とする。②協力会社に対して、速やかに本事象の周知を行い、新たな運用の徹底を図る。さらに、定期検査ごとの説明会等を通じてルール遵守等について周知を図る。③ 3 号機について、漏えい防止および機器の動作不良防止の観点から、起動時の現場点検を強化する。 | 2022-12-06 | 事務局 | ②⑤ | — | 本件は、定期検査中の PWR において、封水注入フィルタからの冷却水の漏えいが確認された事例である。事業者による調達管理(請負業者作業に対する監督等)に課題があったことから、 左上の基準でスクリーニングアウトとする。 なお本件は、令和 4 年度第 55 回原子力規制委員会(令和 4 年 11 月 30 日)にて、 検査指摘事項に該当し、重要度「緑」、深刻度「SLIV(通知なし)」と判定された。よって、左上の基準でスクリーニングアウトとする。 |

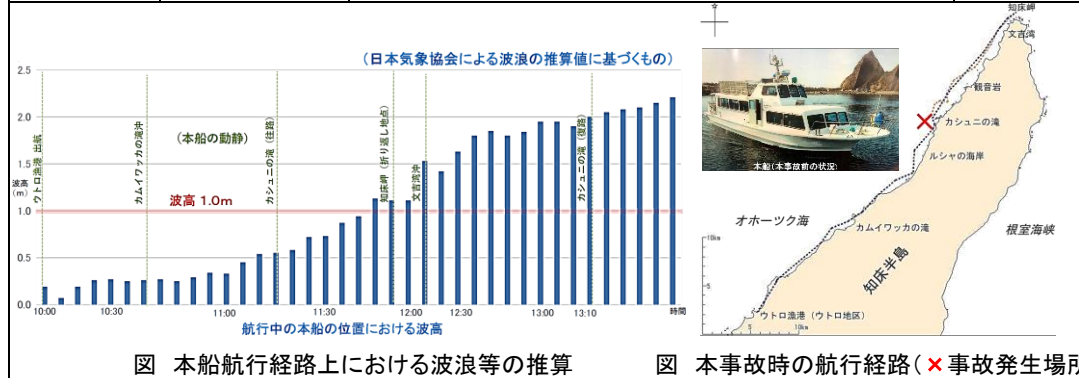
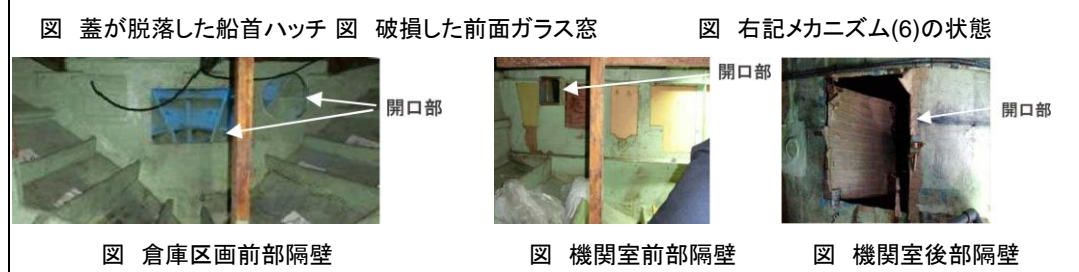
沈没メカニズム:(1) 復路、波高の高い波を受ける状況下、波がブルワーク(防波壁)を越えて直接船首甲板部に打ち込んだ。(2) 確実な閉状態でなかった船首甲板部ハッチ蓋が船体の動揺によって開き、海水が同ハッチから船首区画に流入。(3) 当該ハッチ蓋は、操舵室から死角となるため、操船者から視認できず。(4) 船首区画に流入する海水は、倉庫区画間との隔壁の開口部下端を越え、倉庫区画に流入。このときのトリム角の変化は小さく、本船船長は浸水を認識できず。(5) 倉庫区画と機関室の間の隔壁の開口部下端を越えた海水が機関室に流入し始め、機関室の海水水位が船底から約60~70cmに達すると、主機関の電子制御系の部品が短絡、主機関が停止。(6) 船首甲板部ハッチコーミング(ハッチ開口部の周囲の立ち上がり)の上端が喫水線よりも下になり、大量の海水が同ハッチから流入。(7) 時点未特定であるが、船首トリムが増加し、船首甲板部ハッチ蓋が直接波にたたかれ、ストッパーに強く当たってヒンジが脆性破壊し、同ハッチ蓋が外れて前部客室前面中央のガラス窓に当たり、ガラスを割った。同窓からも海水が流入し、船首トリムの増加は更に加速。その後、海水を含む船舶重量が浮力より大きくなり、沈没に至った。

| 番号 | 件名 | 概要 | 受領日 | 担当 | 1次スクリーニング | | |
|---|---|--|---|---|--|---|---|
| 補足情報 | | | | | 主要な要因:①船体構造の問題。船首甲板部ハッチ蓋が確実に閉鎖された状態ではなかった。ハッチ蓋のヒンジ部が脆性破壊し、蓋が外れ前部客室前面中央窓を割った。船首、倉庫、機関室区画間の隔壁に開口部(水密化不十分)。②運航の判断に問題。船長が発航中止及び反転、避泊、臨時寄港等の措置をとらなかった。③安全管理規定不遵守。運行管理者が事務所にいないことが常態化。④監査・検査の実効性に問題。R3年の本船の事故に関し、本件会社に対する特別検査及び是正状況の抜き打ち確認を実施し、安全管理規定に関すること等に適切に対処と評価。 | | |
