第 6 3 回技術情報検討会の結果概要

令和 6 年 2 月 2 1 日
原子力規制庁

第63回技術情報検討会 結果概要

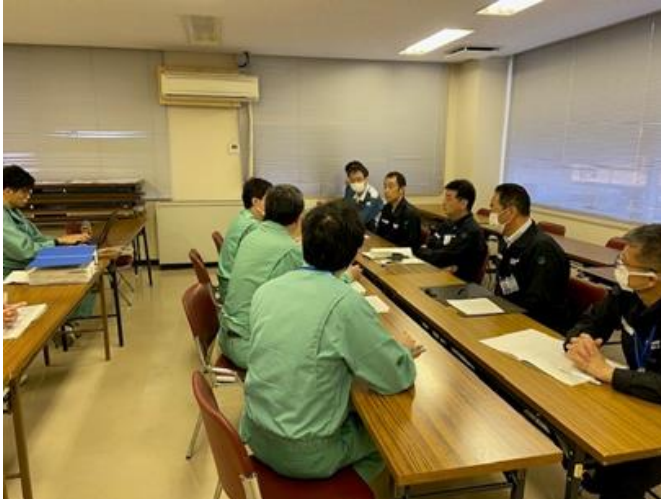
回路図面に関する確認の様子

- ・ 回路図面において、SSD 用ブレーカー及びヒューズが有効に作動すること。また、SSD 用ブレーカー及びヒューズの保全計画（点検計画・周期）、点検方法等の確認
- ・ 現場において、回路図面どおりに、SSD 用ブレーカー、ヒューズが設置されていることの確認

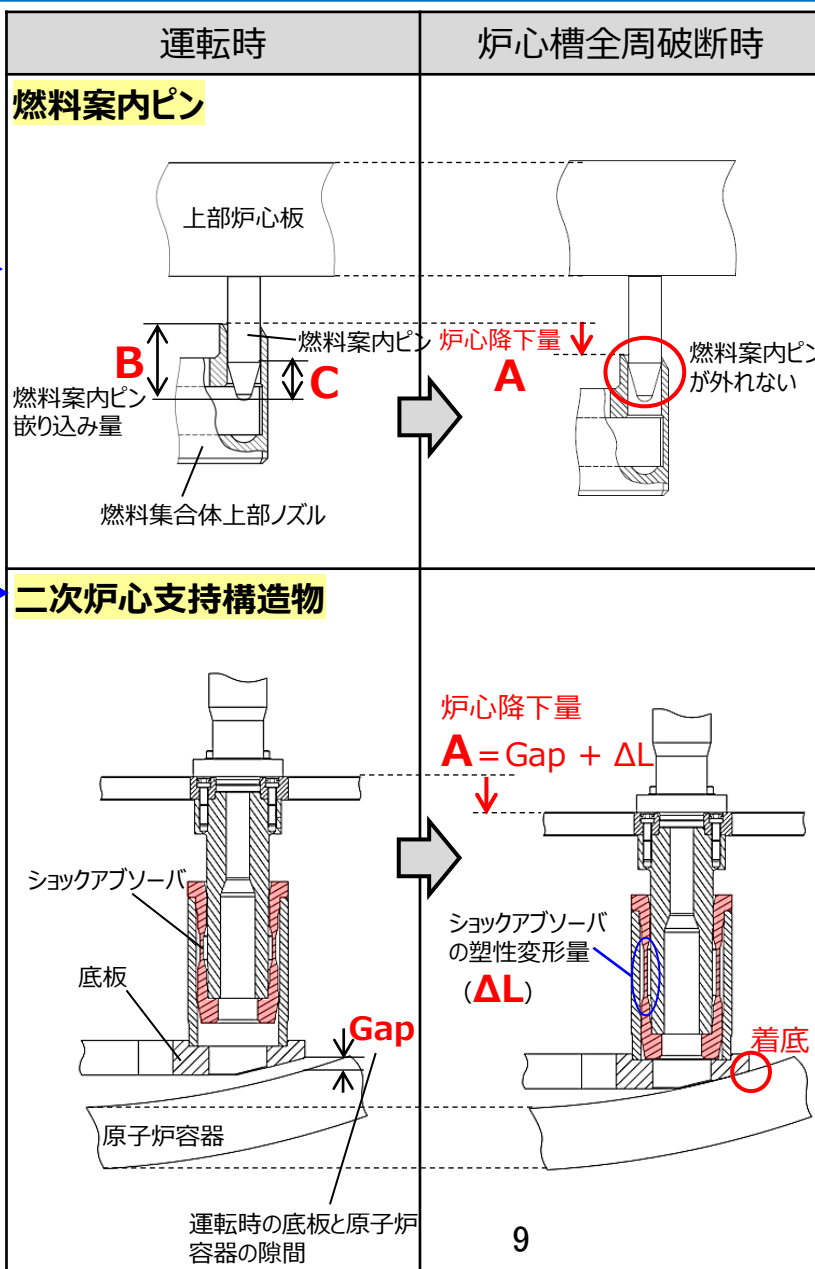
制御棒の挿入長さ

・炉心槽破断により下部炉心構造物が落下すると、二次炉心支持構造物の下端が原子炉容器下部鏡に着底し、炉心降下量が制限される。

・加えて、制御棒挿入長さ()は、炉心降下量よりも十分長いことから、万一の炉心槽破断時においても、制御棒挿入機能は維持される。
