1.5.3 平舘海峡表層部の堆積構造(1/6)

1.5.4 陸奥湾西部のE層の高まり

1.6 大間海脚西側の背斜構造

1.7 海底水道の堆積構造 1.7.1 海底水道の海上音波探査

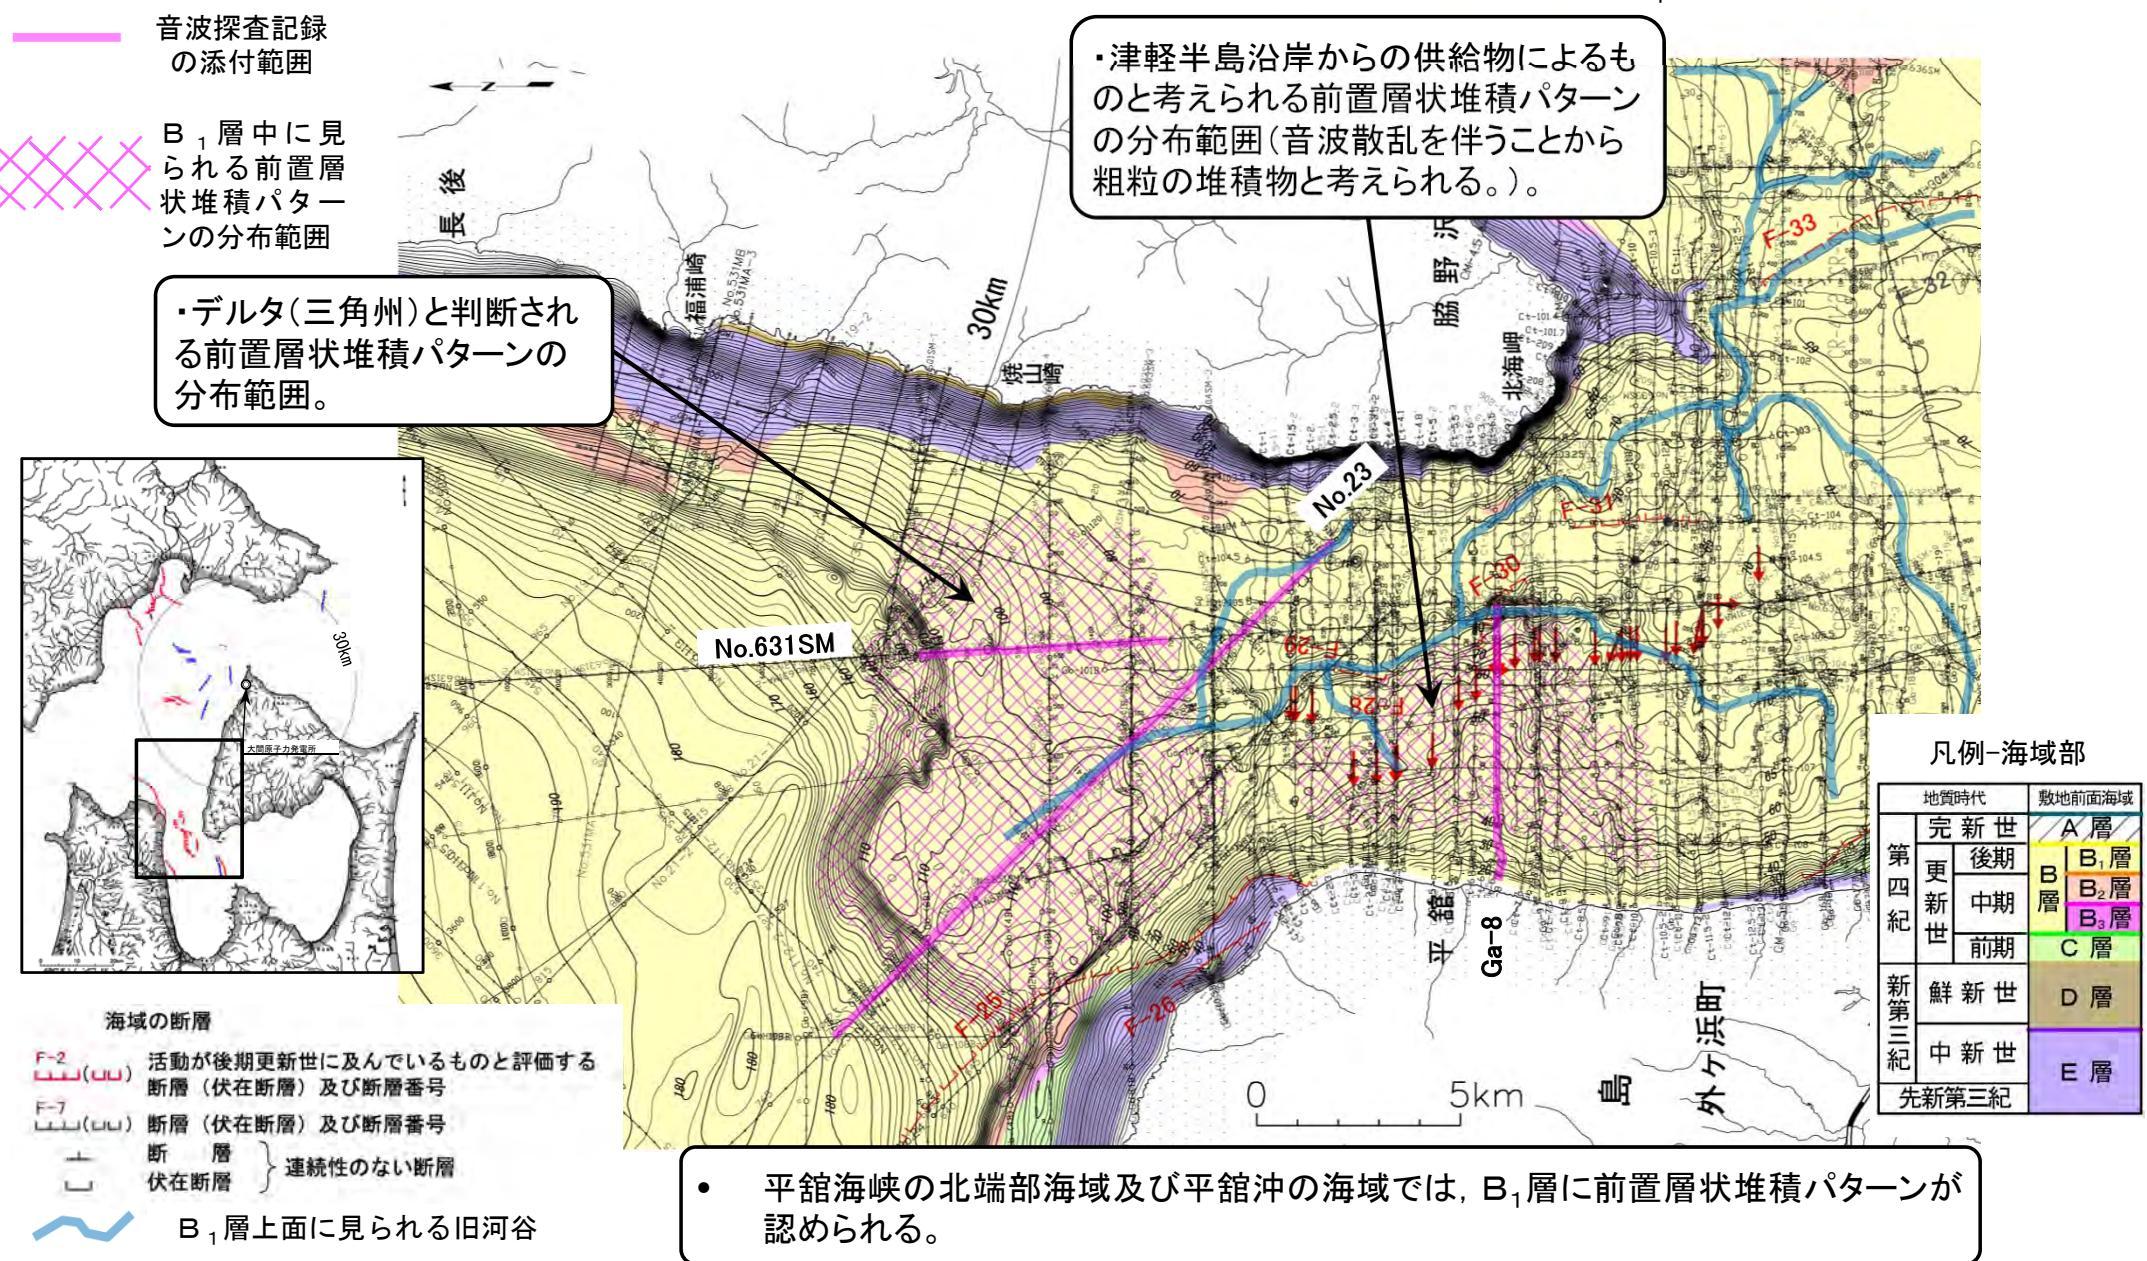
B₁層内に見られる前置層状堆積パターンの分布 海底地質図とB₁層上面等深線コンター

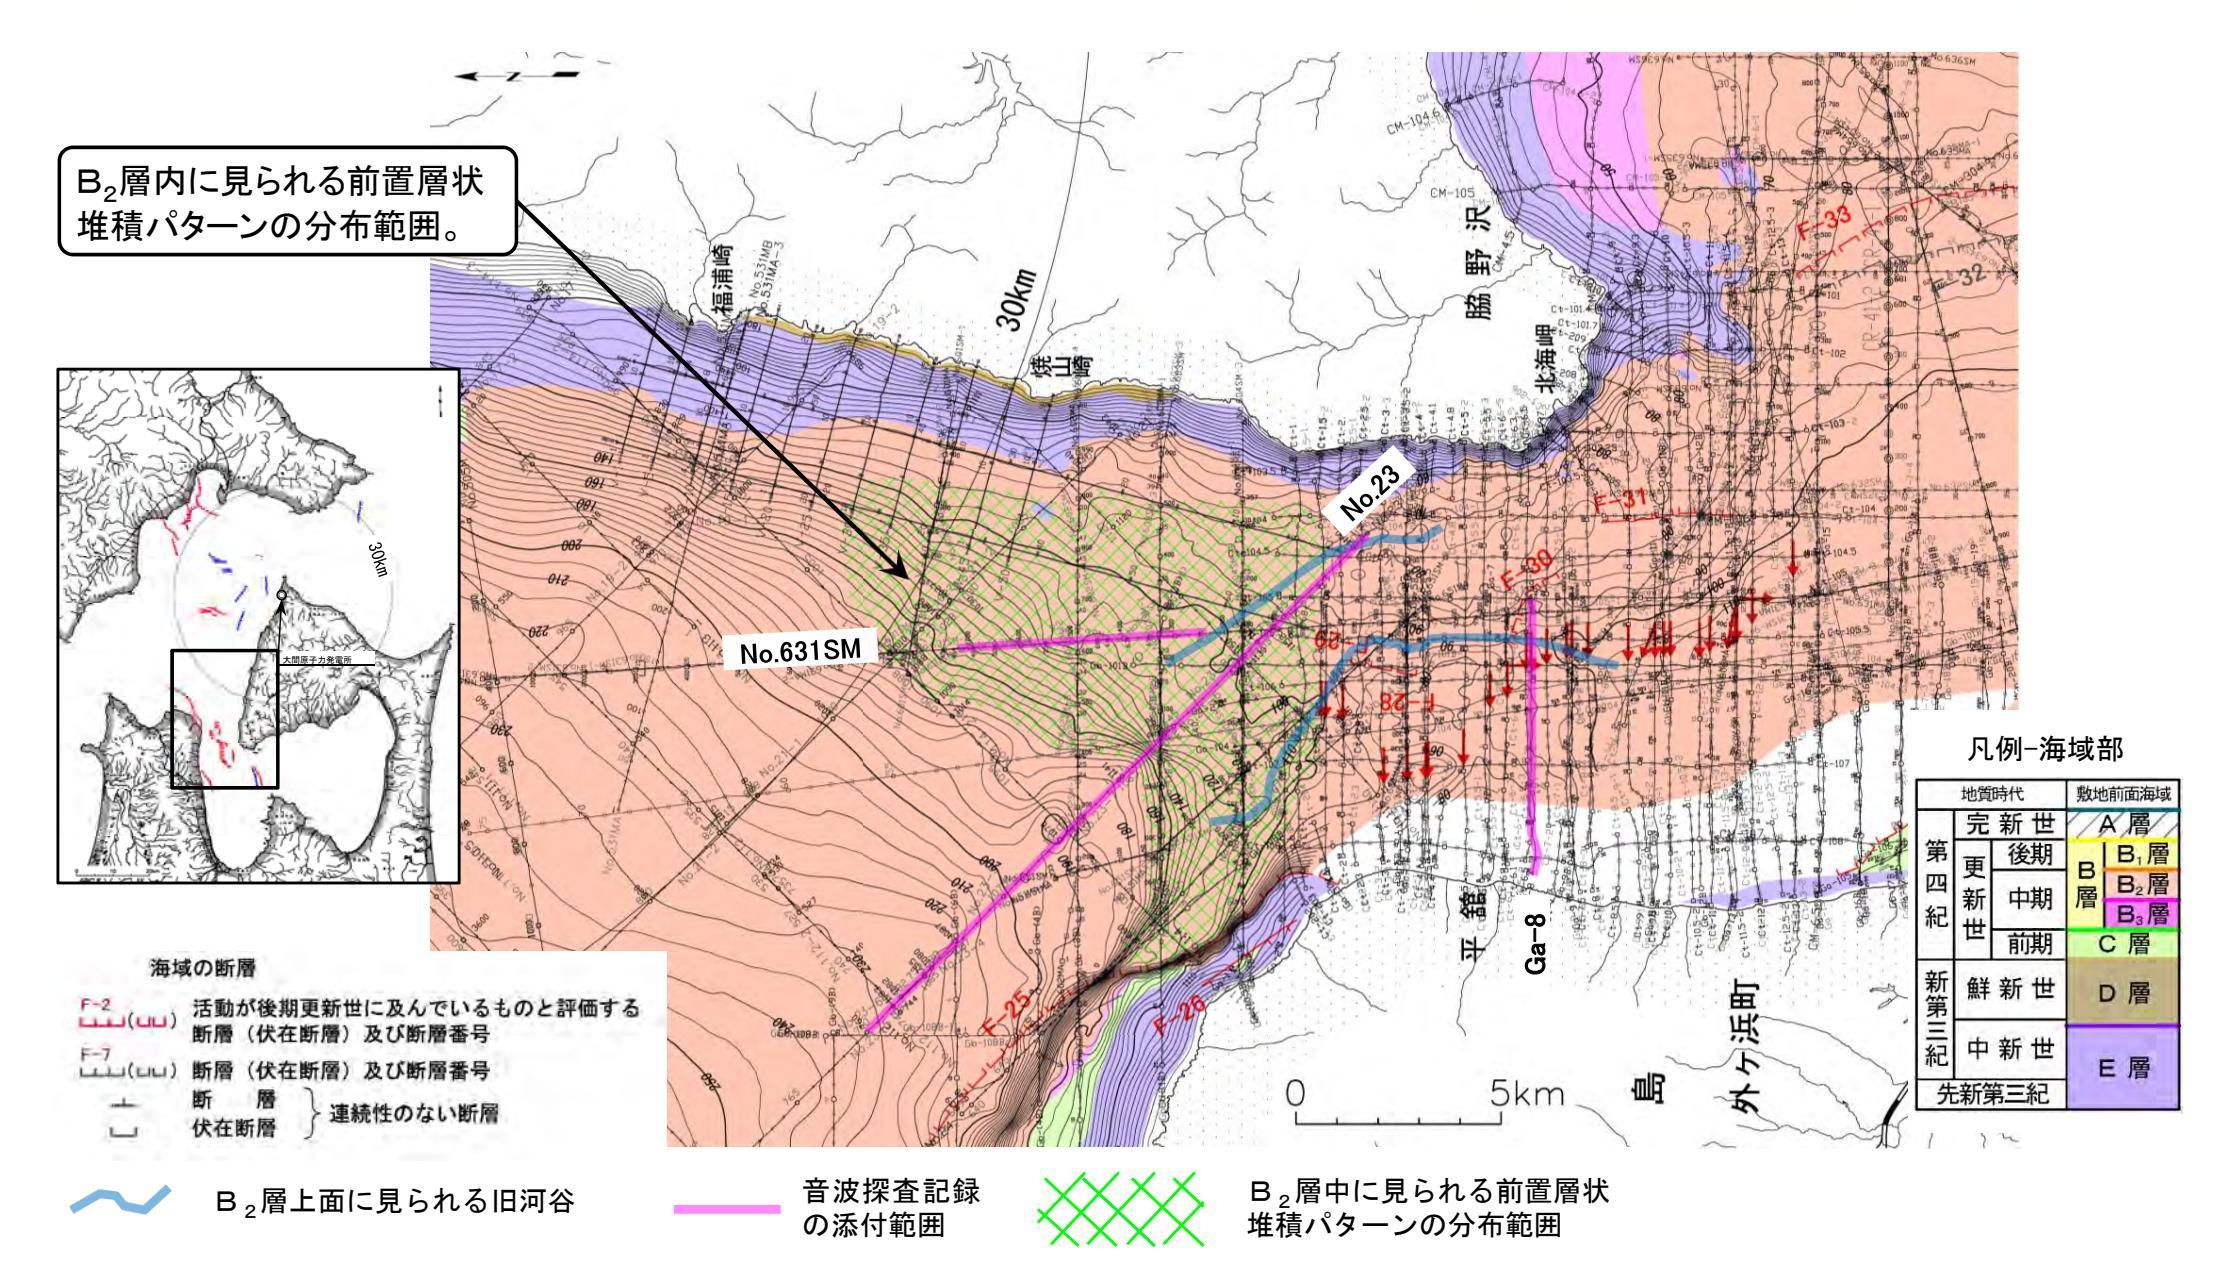
B2層内に見られる前置層状堆積パターンの分布 海底地質図とB2層上面等深線コンター

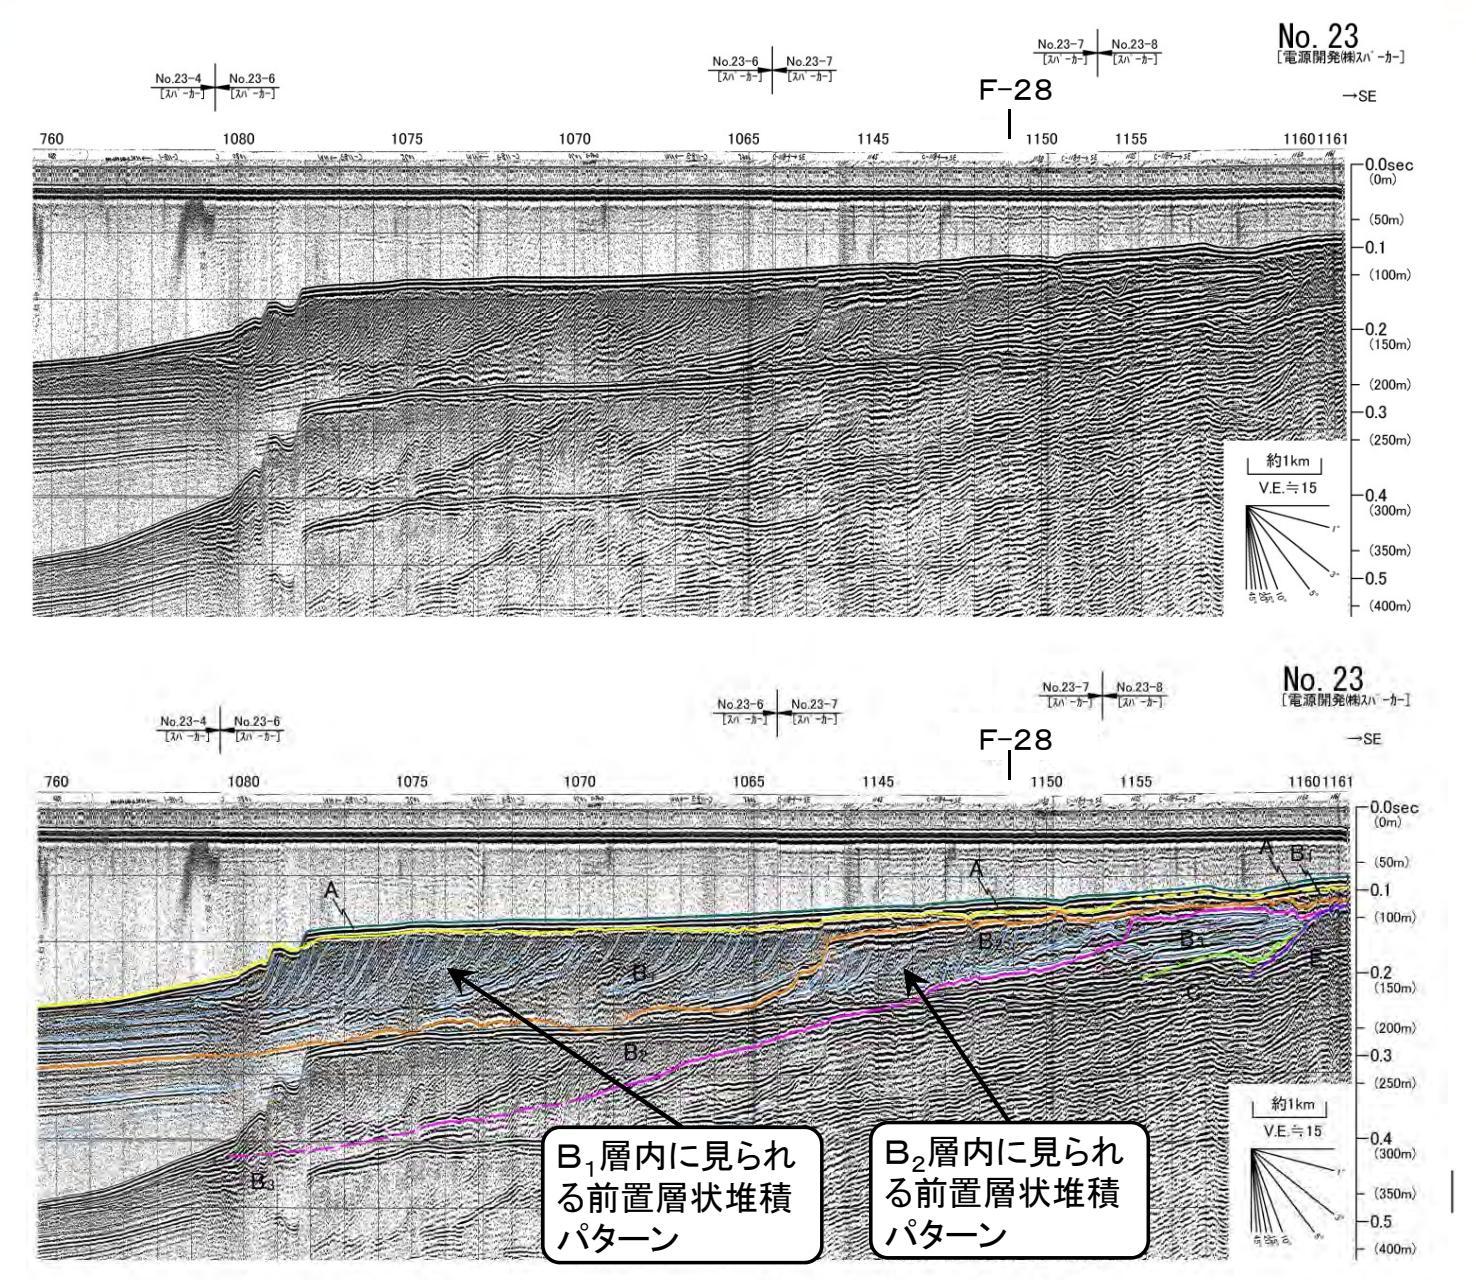
<u>前置層状堆積パターンの記録例(No.23測線:平舘海峡北部)</u>

深度スケールは、水中及び 堆積層中での音波伝播速 度1500m/secと仮定して読 取ったものである。

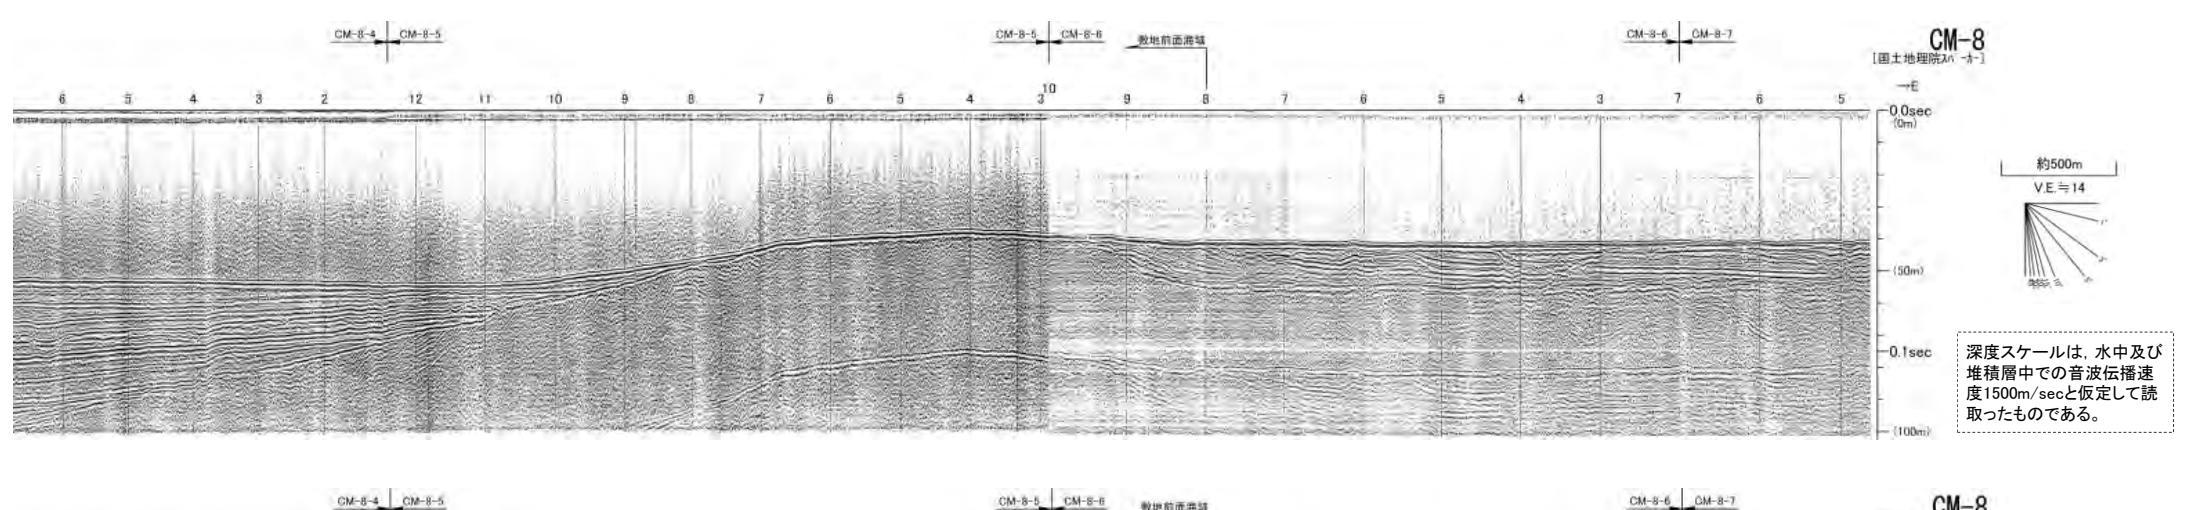
E層隆起部を横切る代表的な測線 CM-8測線(東側)

※音波散乱層分布域ではB1層下部以下が判読できない。

• E層の高まりでは褶曲構造が発達している。

• 少なくともB₃層以上に断層運動を示唆する変位・変形は認められない。

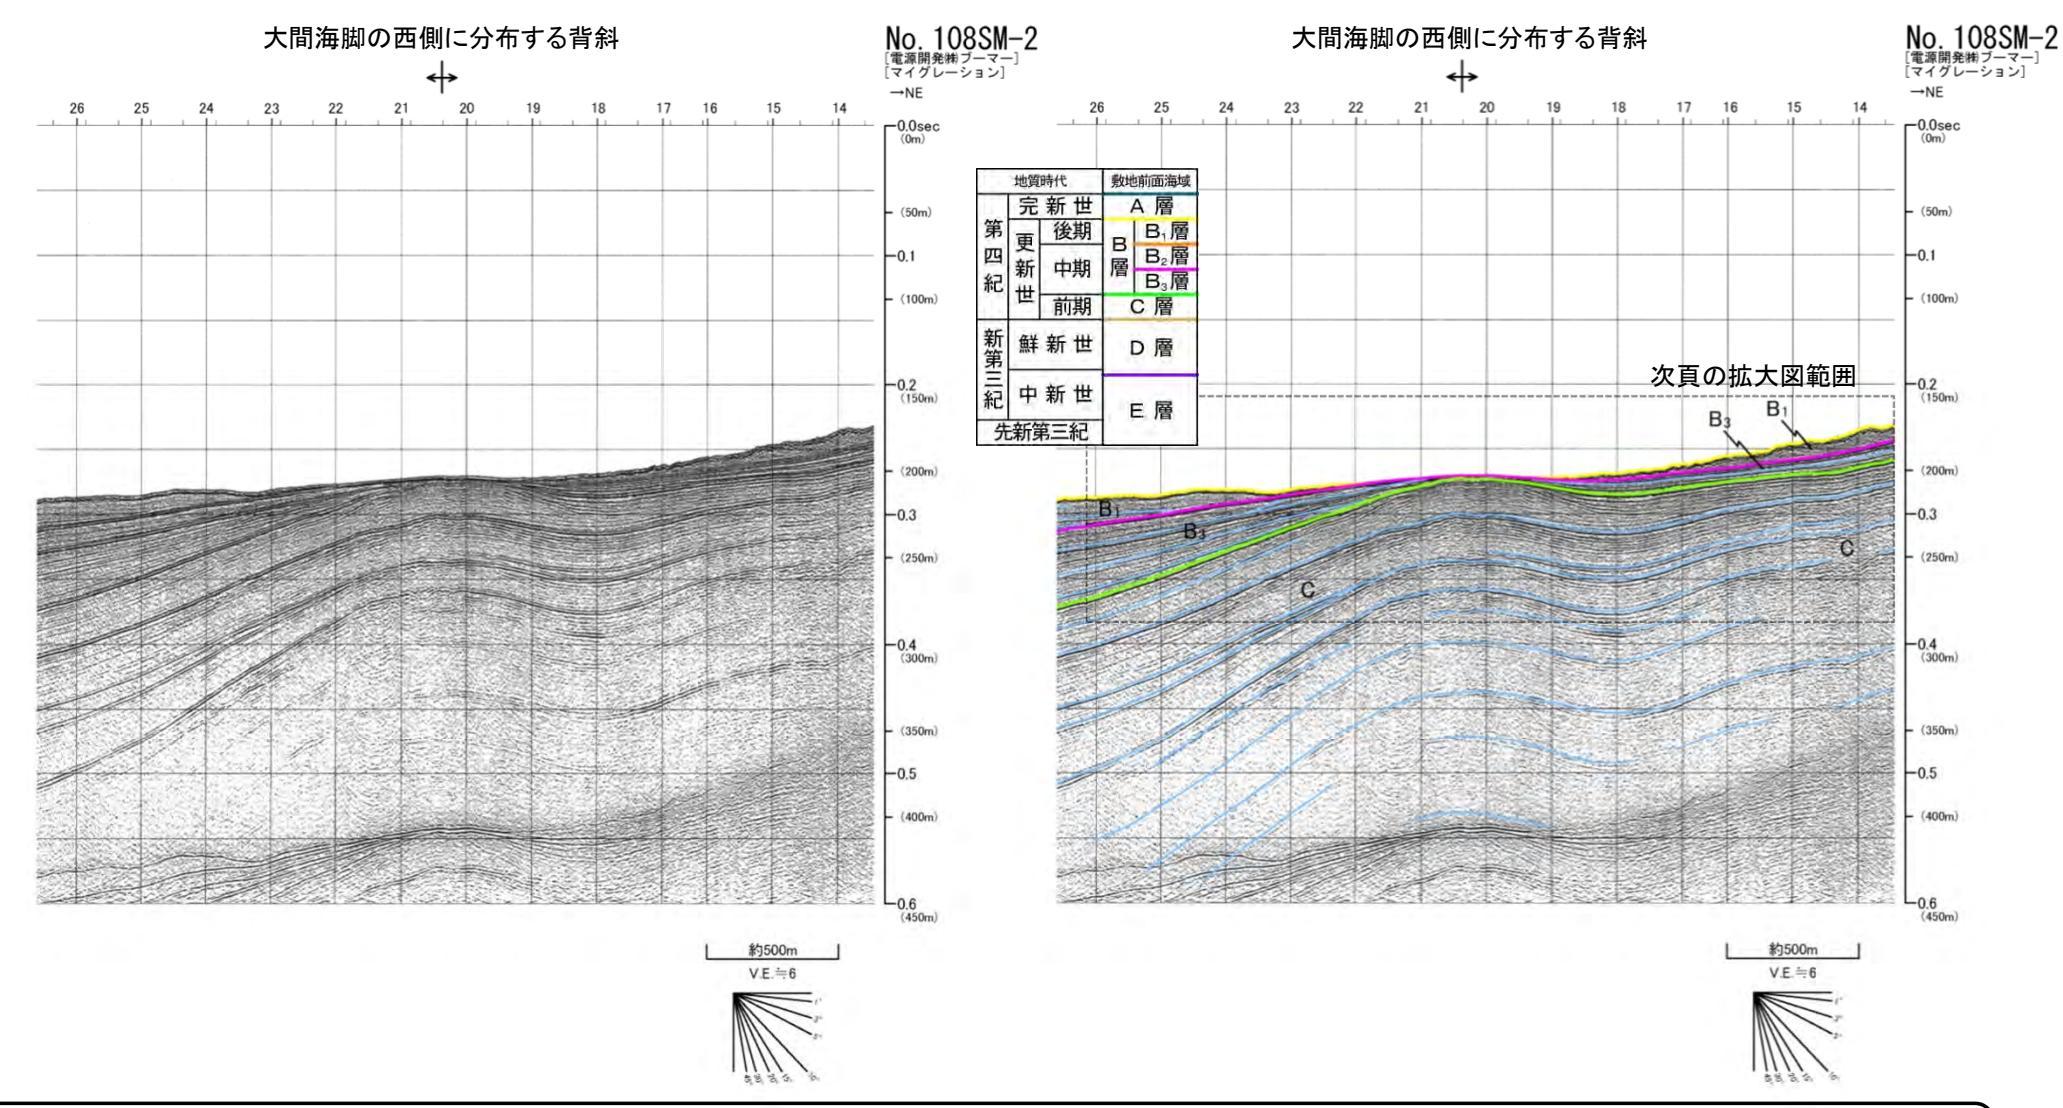
No.108SM測線(背斜部)

• 背斜による変形がC層及びB3層上部に認められる。

・ 背斜頂部付近はB₂層及びB₁層が欠如するが、周辺に分布するB₁層の堆積形態から、B₁層以上に褶曲運動による変形は及んでいない と判断される。

• 褶曲運動は少なくとも後期更新世以降に及んでいないと評価する。

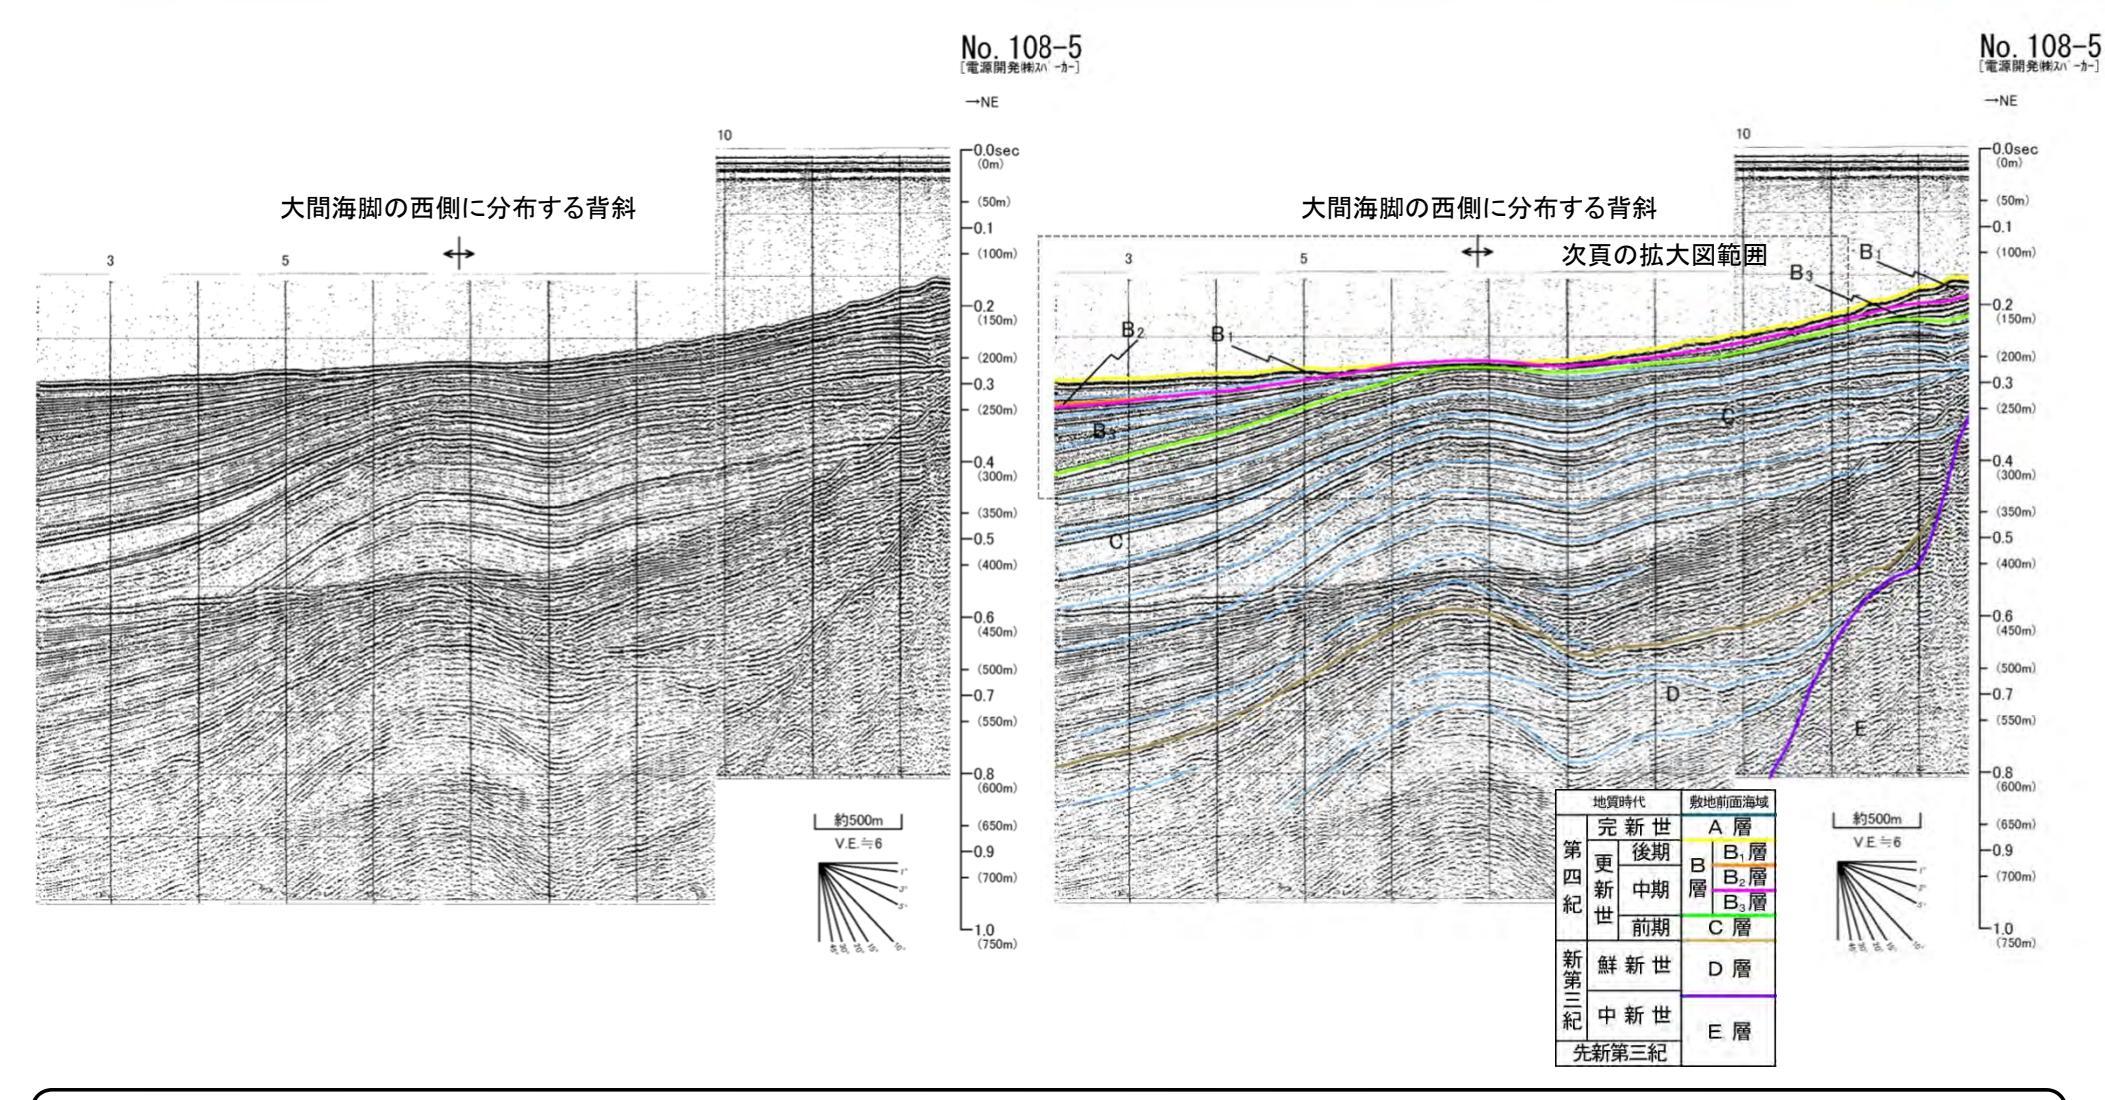
No.108測線(背斜部)

- 前頁と同じ測線位置で,深部の構造を示す。
- 背斜による変形がC層及びB3層に認められる。
- ・背斜頂部付近はB₂層及びB₁層が欠如するが、周辺に分布するB₁層の堆積形態から、B₁層以上に褶曲運動による変形は及んでいない
 と判断される。
- 褶曲運動は少なくとも後期更新世以降に及んでいないと評価する。

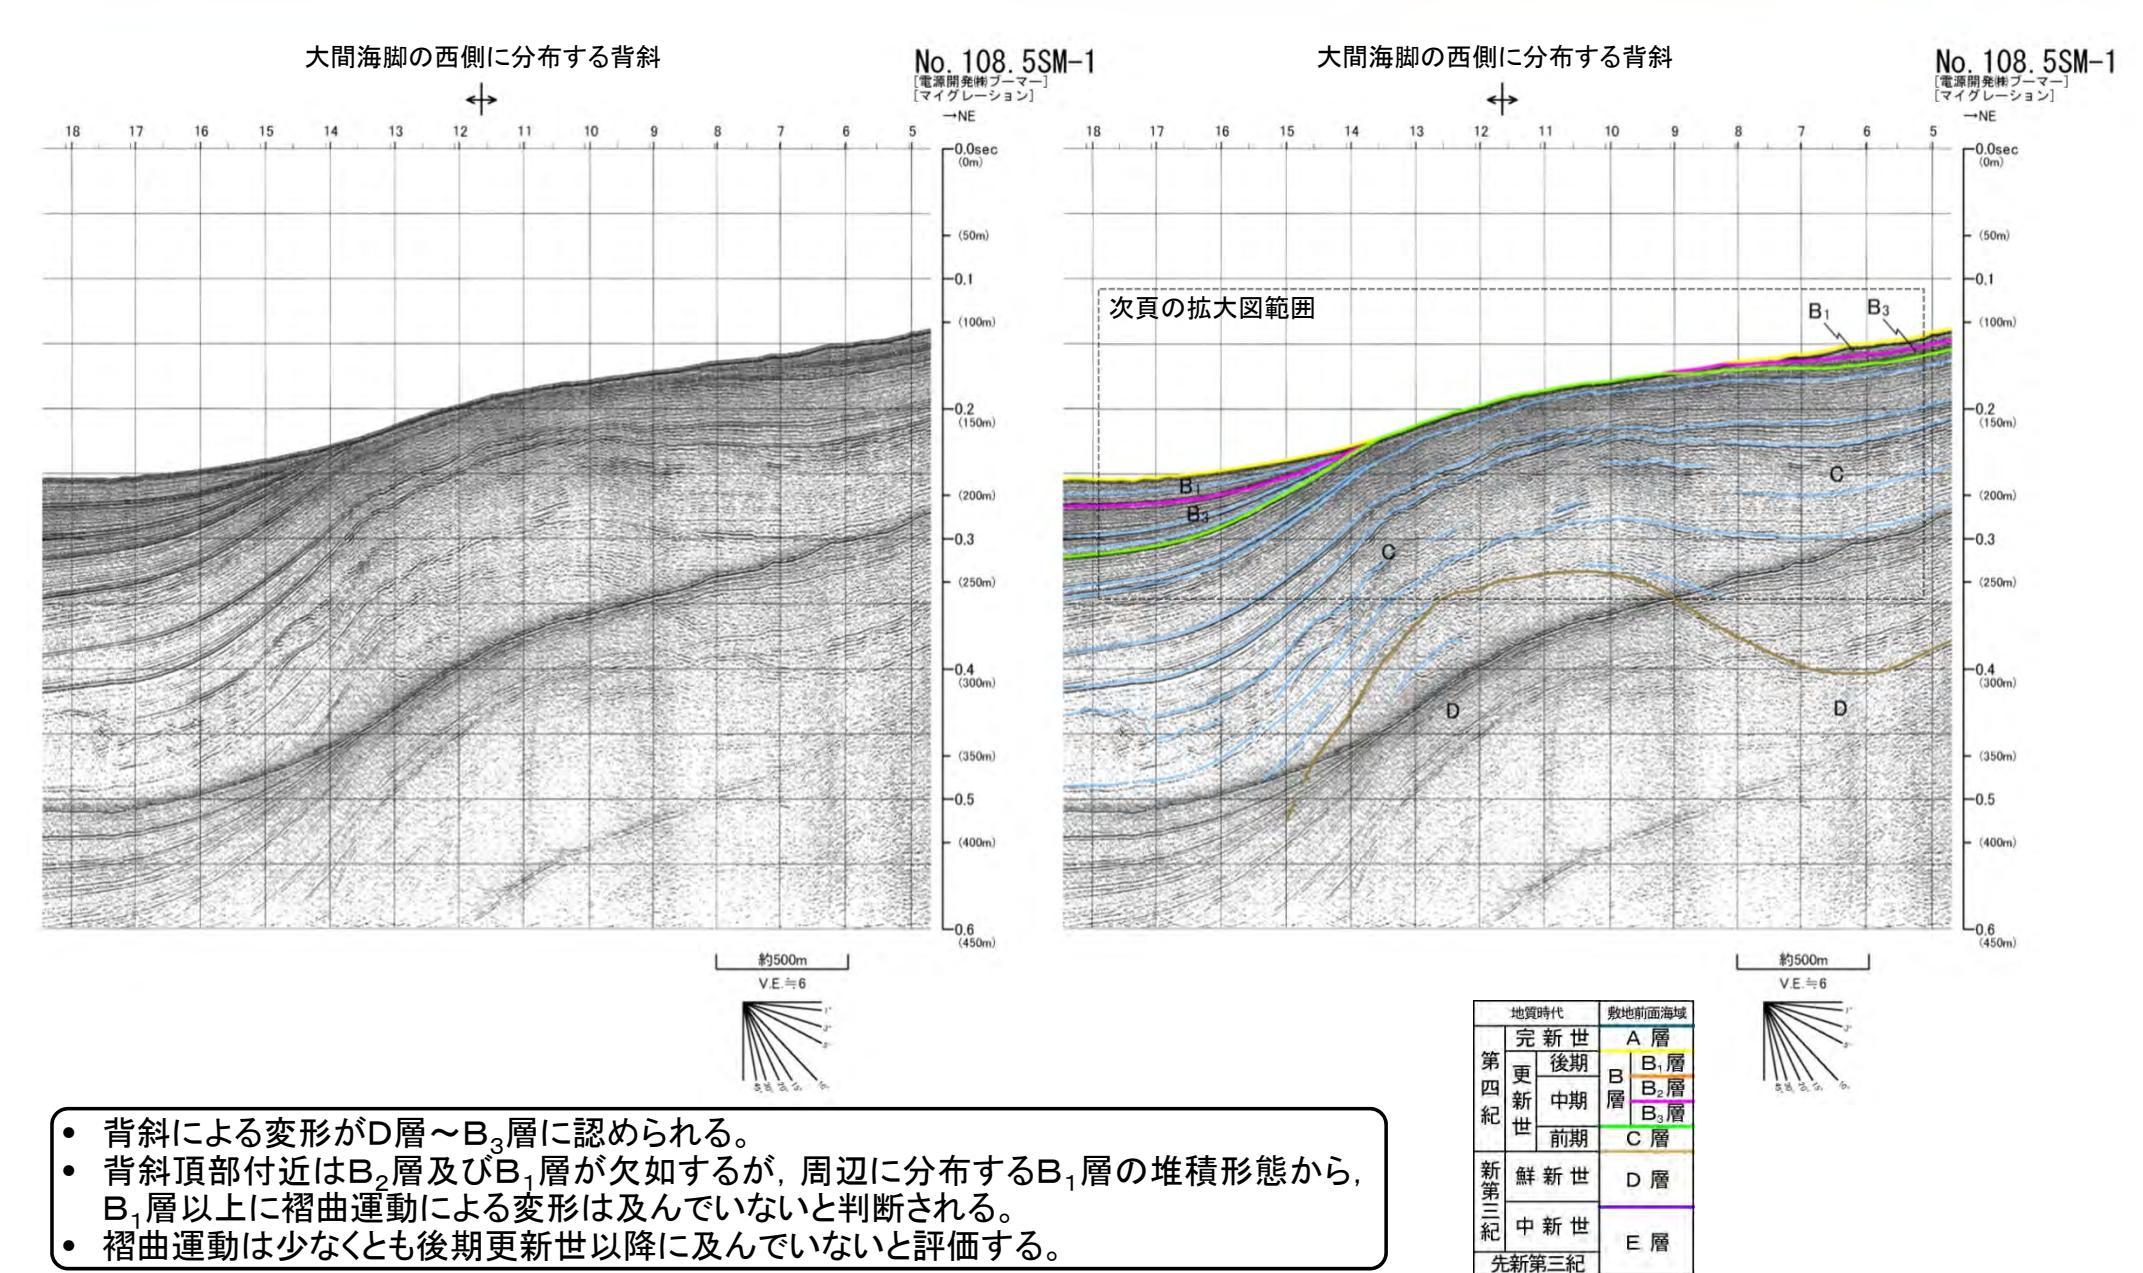
<u>No.108.5SM測線(背斜部)</u>

-0.1 B₃ B B₁層の内部反射面はB₁層の上端に収 (100m) 束しており,上方が削剥された様子はな い。したがって、B3層及びC層上面の上 方への撓みは、B1層堆積前に形成されて いたと考えられる。 -0.2 (150m) C (200m)-0.3 G (250m)

- ・ 背斜による変形がD層~B₃層に認められる。

・ 背斜頂部付近はB₂層及びB₁層が欠如するが、周辺に分布するB₁層の堆積形態から、B₁層 以上に褶曲運動による変形は及んでいないと判断される。
 - 褶曲運動は少なくとも後期更新世以降に及んでいないと評価する。

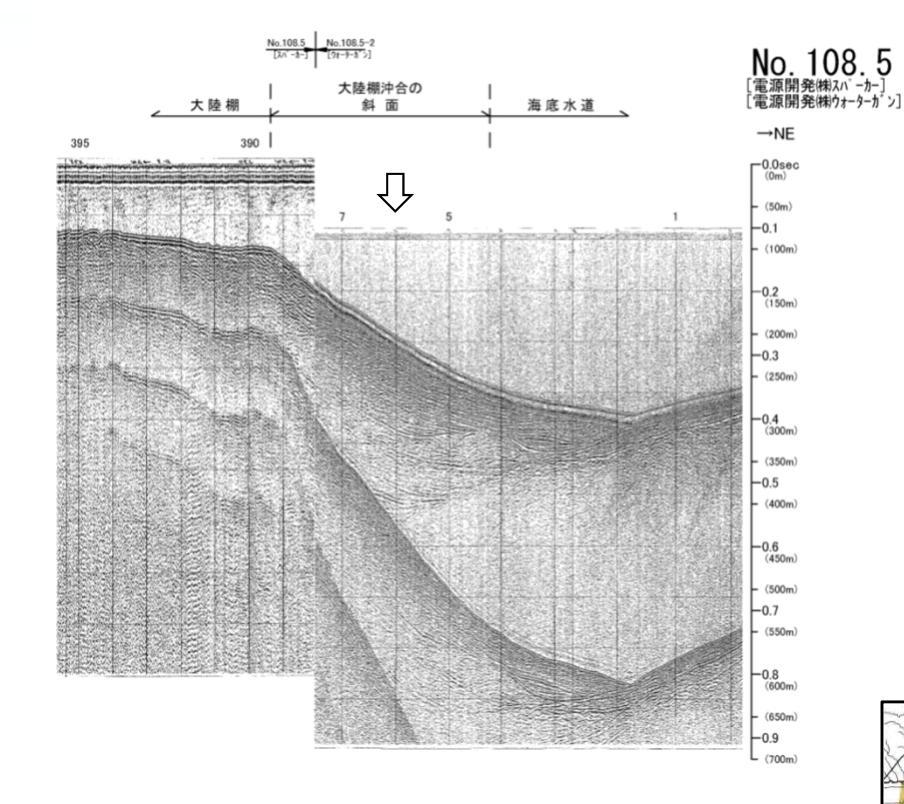
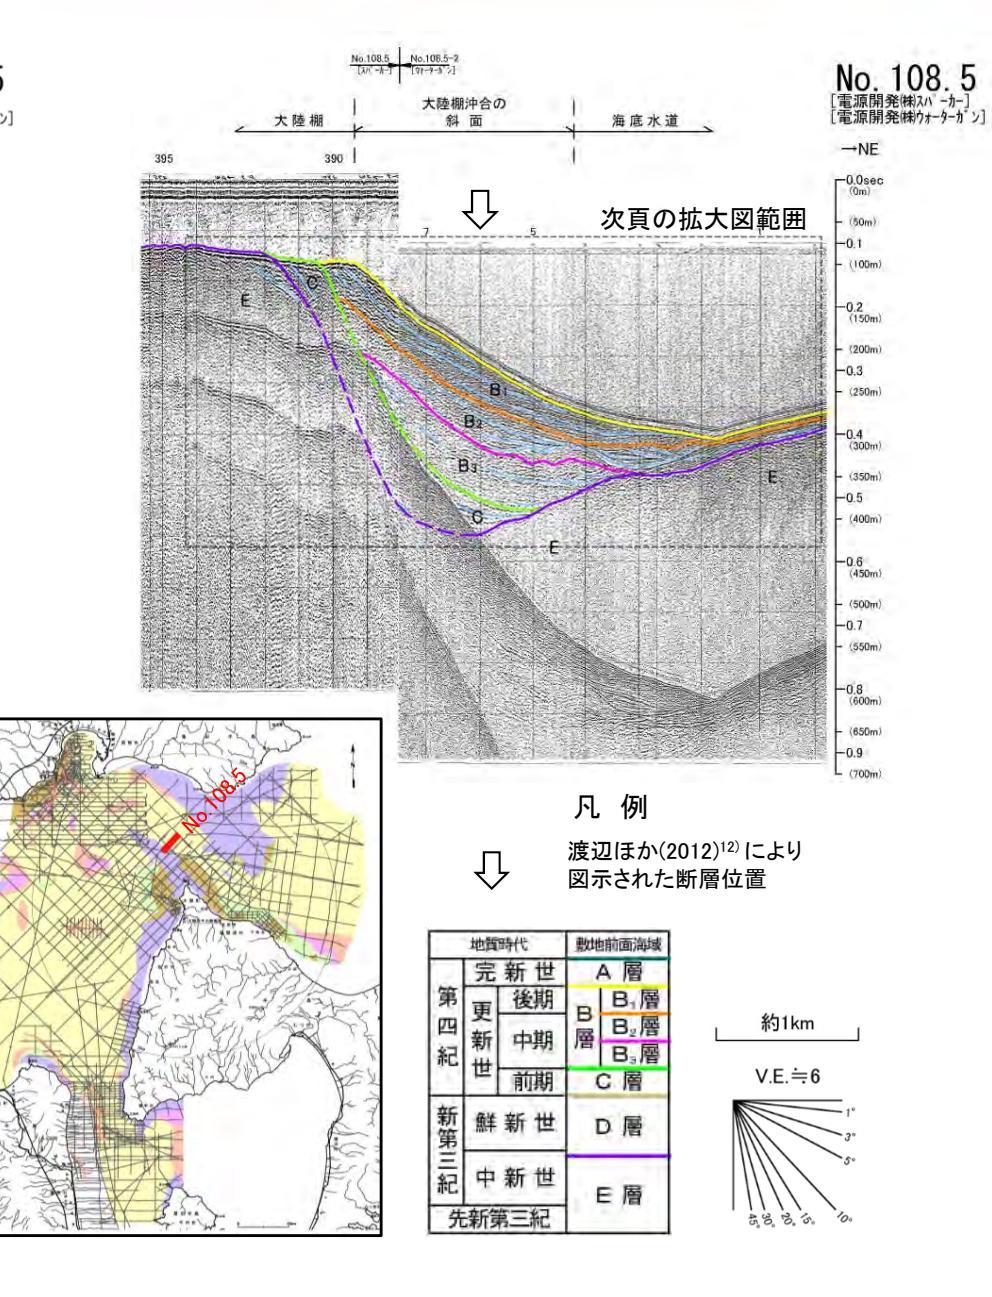
<u>No.108.5測線</u>

- C層は斜面全体に堆積する。
 B₃層からB₁層は下位層の谷部を埋積しながら緩く傾斜して 堆積する。
- 海底水道底部のB2層は、基底面に細かい凹凸があり内部構造も乱れていることから、海流による削剥及び再堆積が生じたか、あるいは地すべり跡と考えられる。

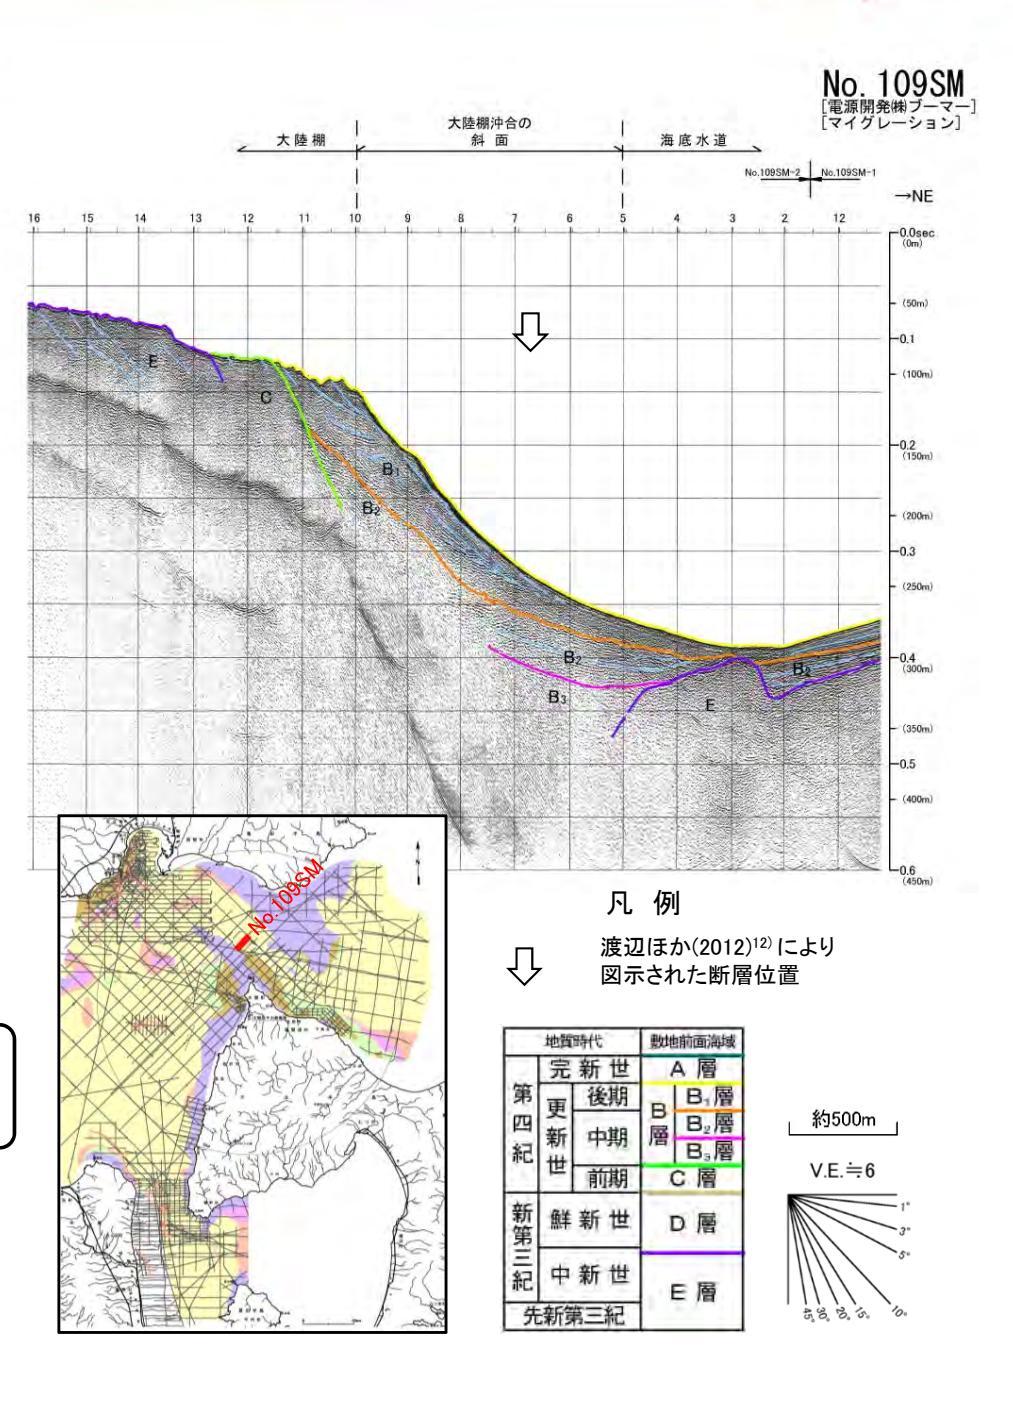
<u>No.109SM測線</u>

● C層及びB1層は斜面全体に堆積する。
 ● B3層及びB2層は斜面上部に分布せず、下位層の谷部を埋積する。

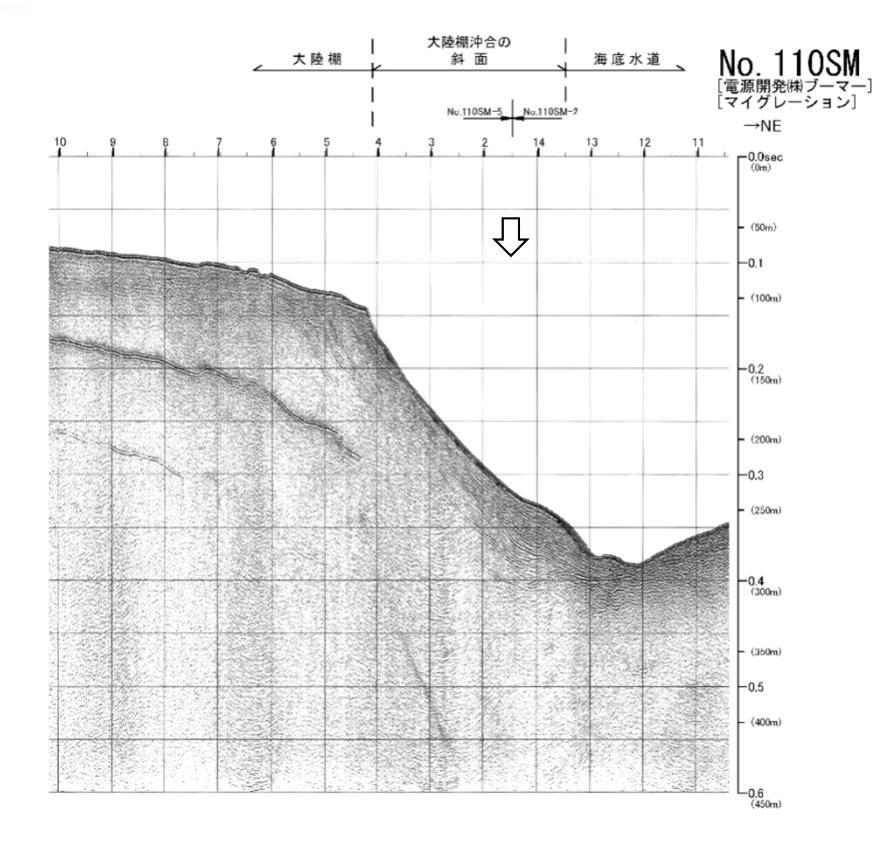
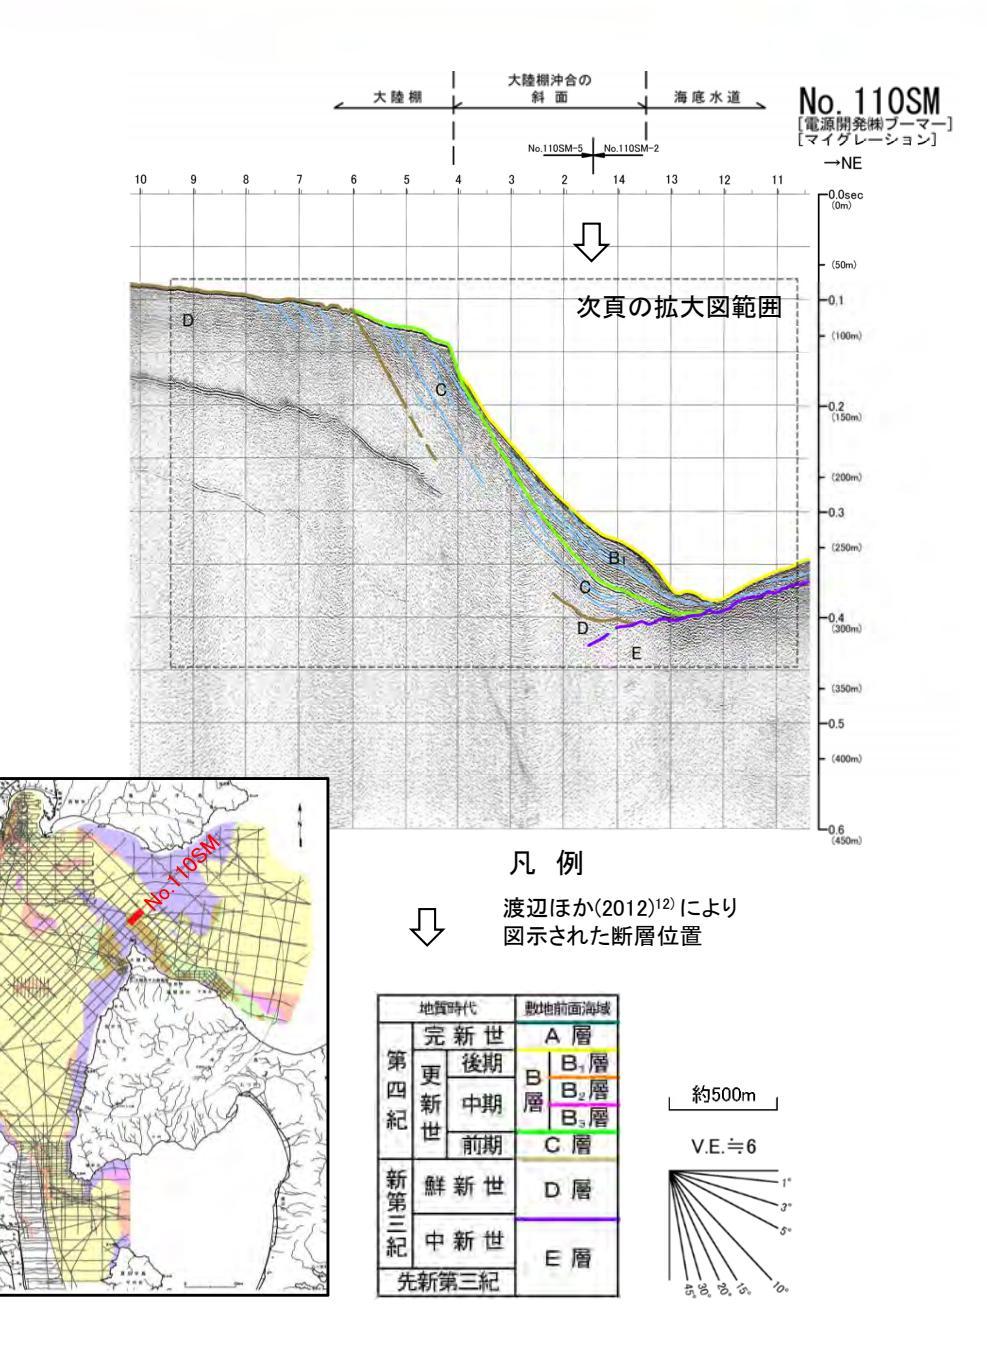
<u>No.110SM測線</u>

• C層は斜面全体に堆積する。

- B₁層は斜面下端部を中心に堆積し,斜面上部で欠落する。
- B₁層の斜面下端部の盛上りは、C層以下には認められないことから、堆積構造と考えられる。
- B₂層及びB₃層は分布しない。
