1.5.3 平舘海峡表層部の堆積構造(1/6)

1.5.4 陸奥湾西部のE層の高まり

1.6 大間海脚西側の背斜構造

1.7 海底水道の堆積構造 1.7.1 海底水道の海上音波探査

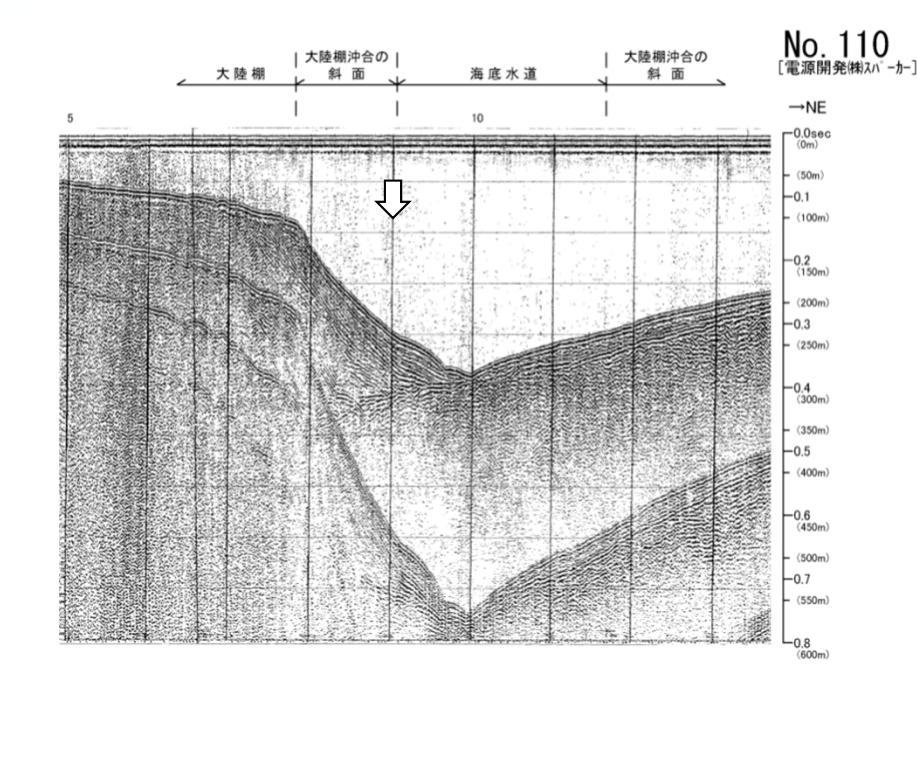
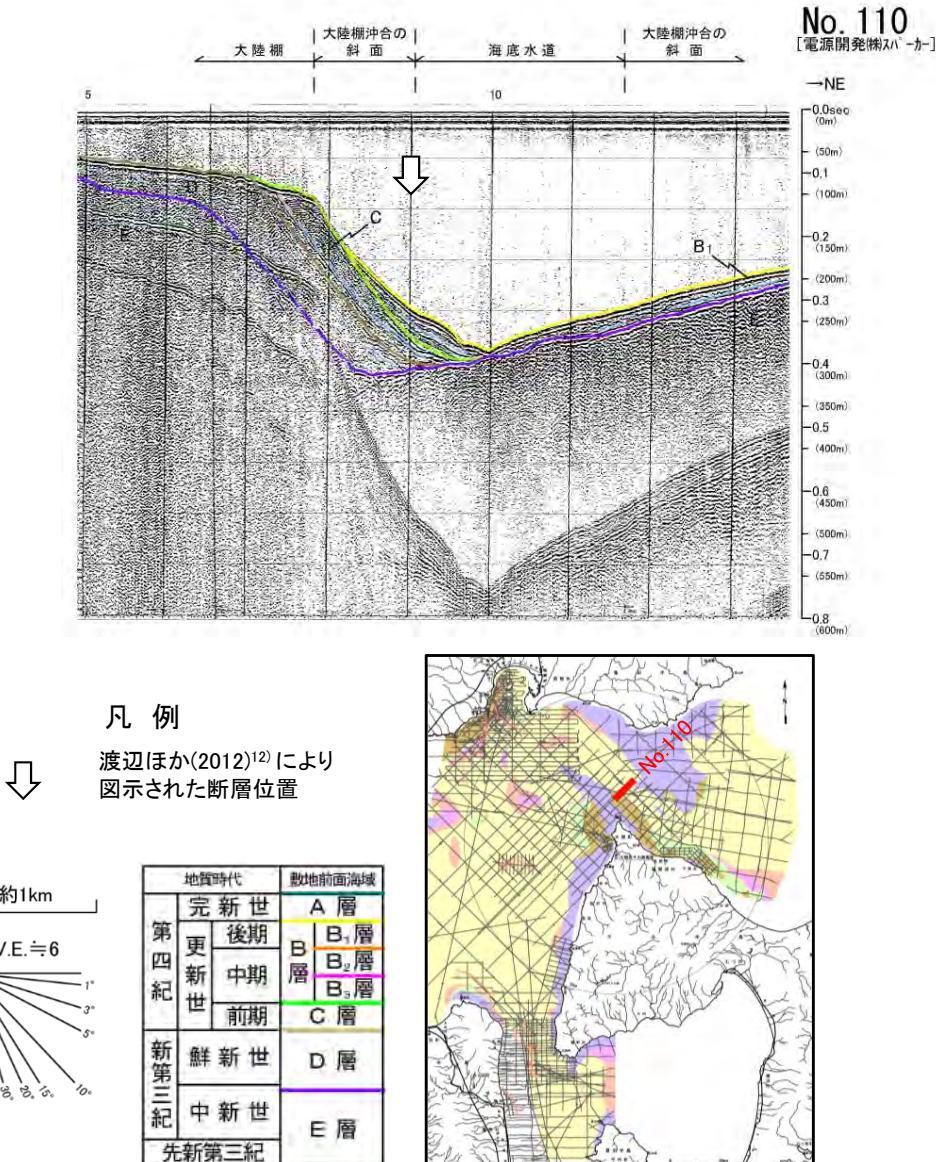
<u>No.110測線</u>

• 前頁と同じ測線位置で,深部の構造を示す。 • C層は斜面全体に堆積する。 • B₁層は斜面下端部を中心に堆積し,斜面上部で欠落する。 ● B₁層の斜面下端部の盛上りは、C層以下には認められないこ とから、堆積構造と考えられる。 B₂層及びB₃層は分布しない。

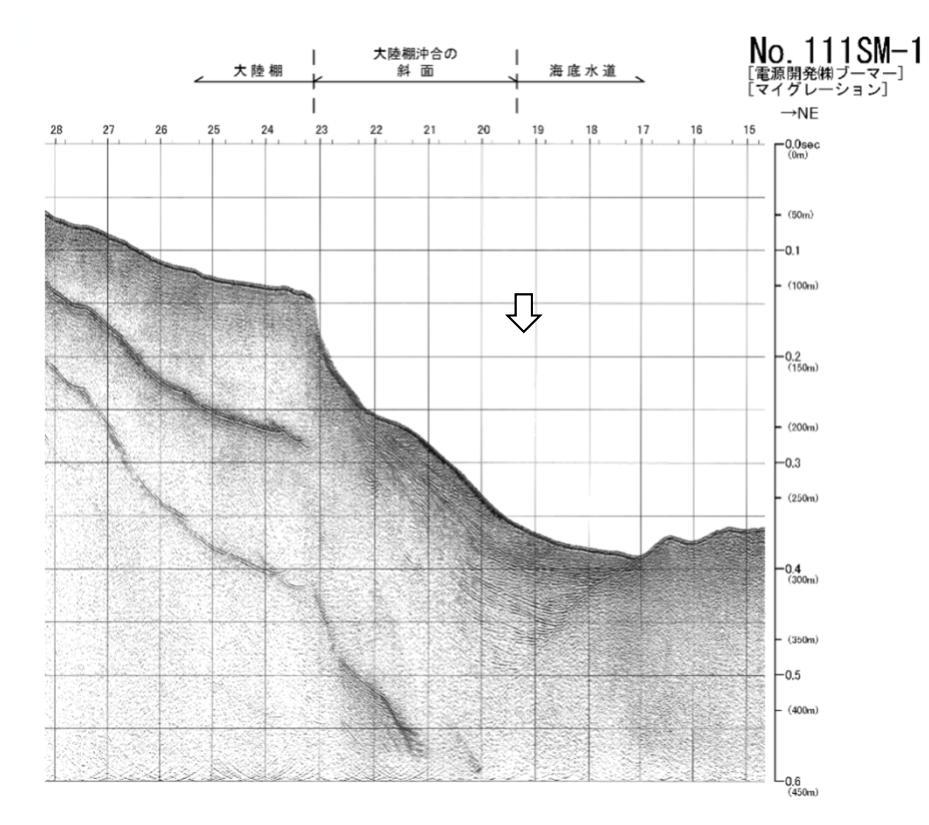
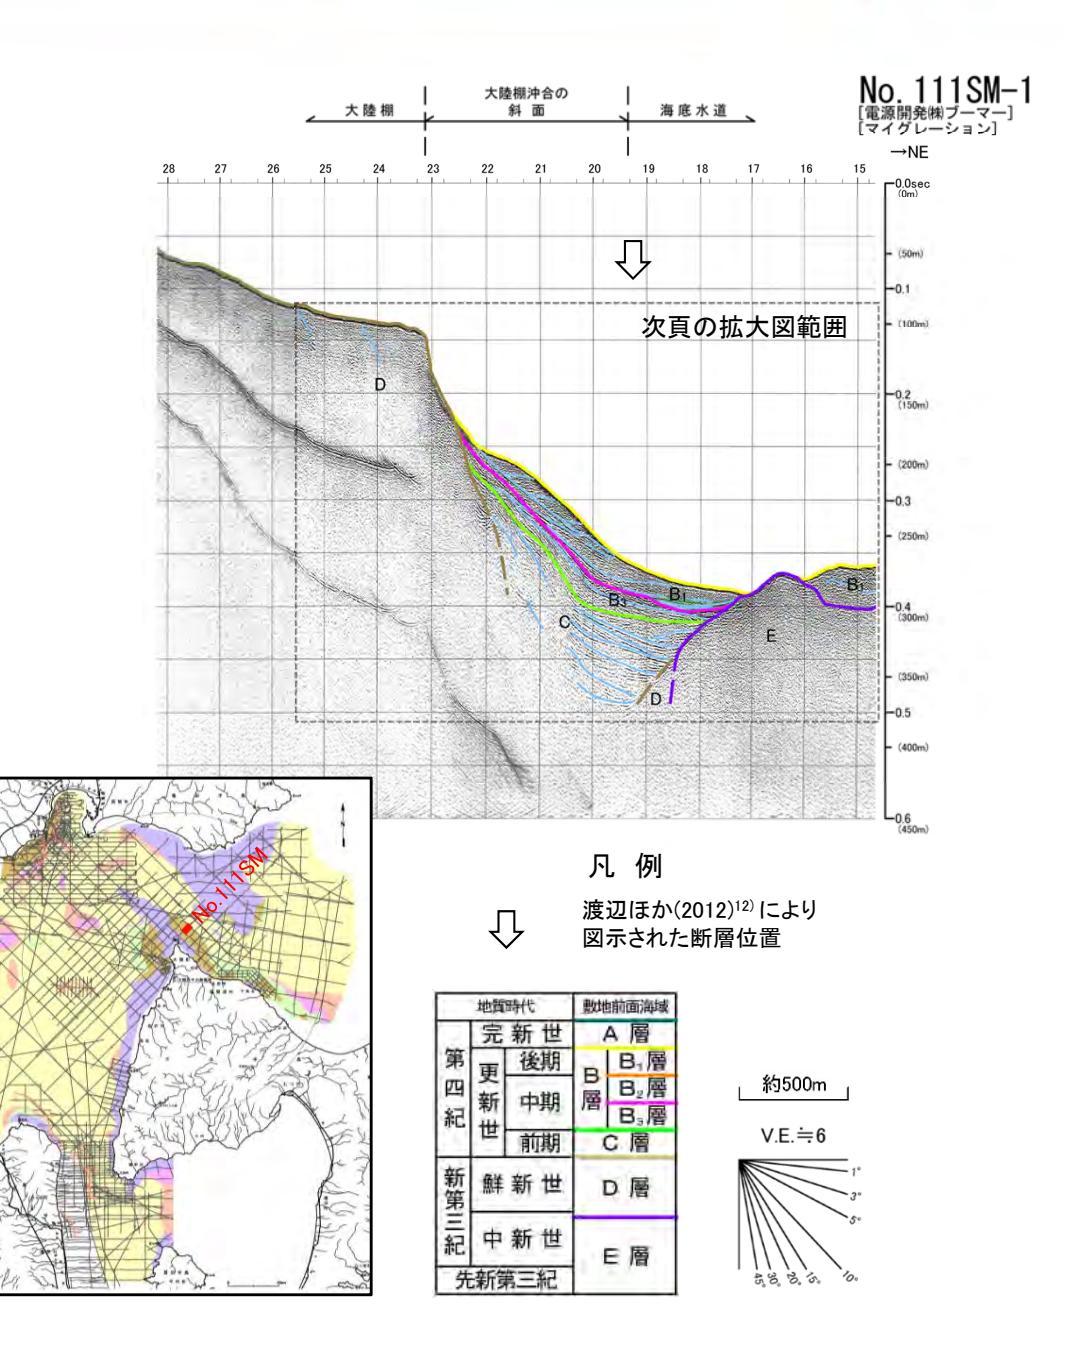
<u>No.111SM測線</u>

- C層からB₁層はE層及びD層の谷部を埋積しながら傾斜して堆積する。
- C層及びB₁層には、堆積当時の斜面中央部付近から地層中に 延びる反射面が認められ、地すべり面と考えられる。
- C層及びB₁層の堆積当時の斜面下端部と海底水道底部のE 層の高まりとの間の狭い領域では、下位層を切る凹地内に緩く 傾斜した堆積構造が認められることから、海流による削剥によって形成された構造と考えられる。
- B₂層は分布しない。

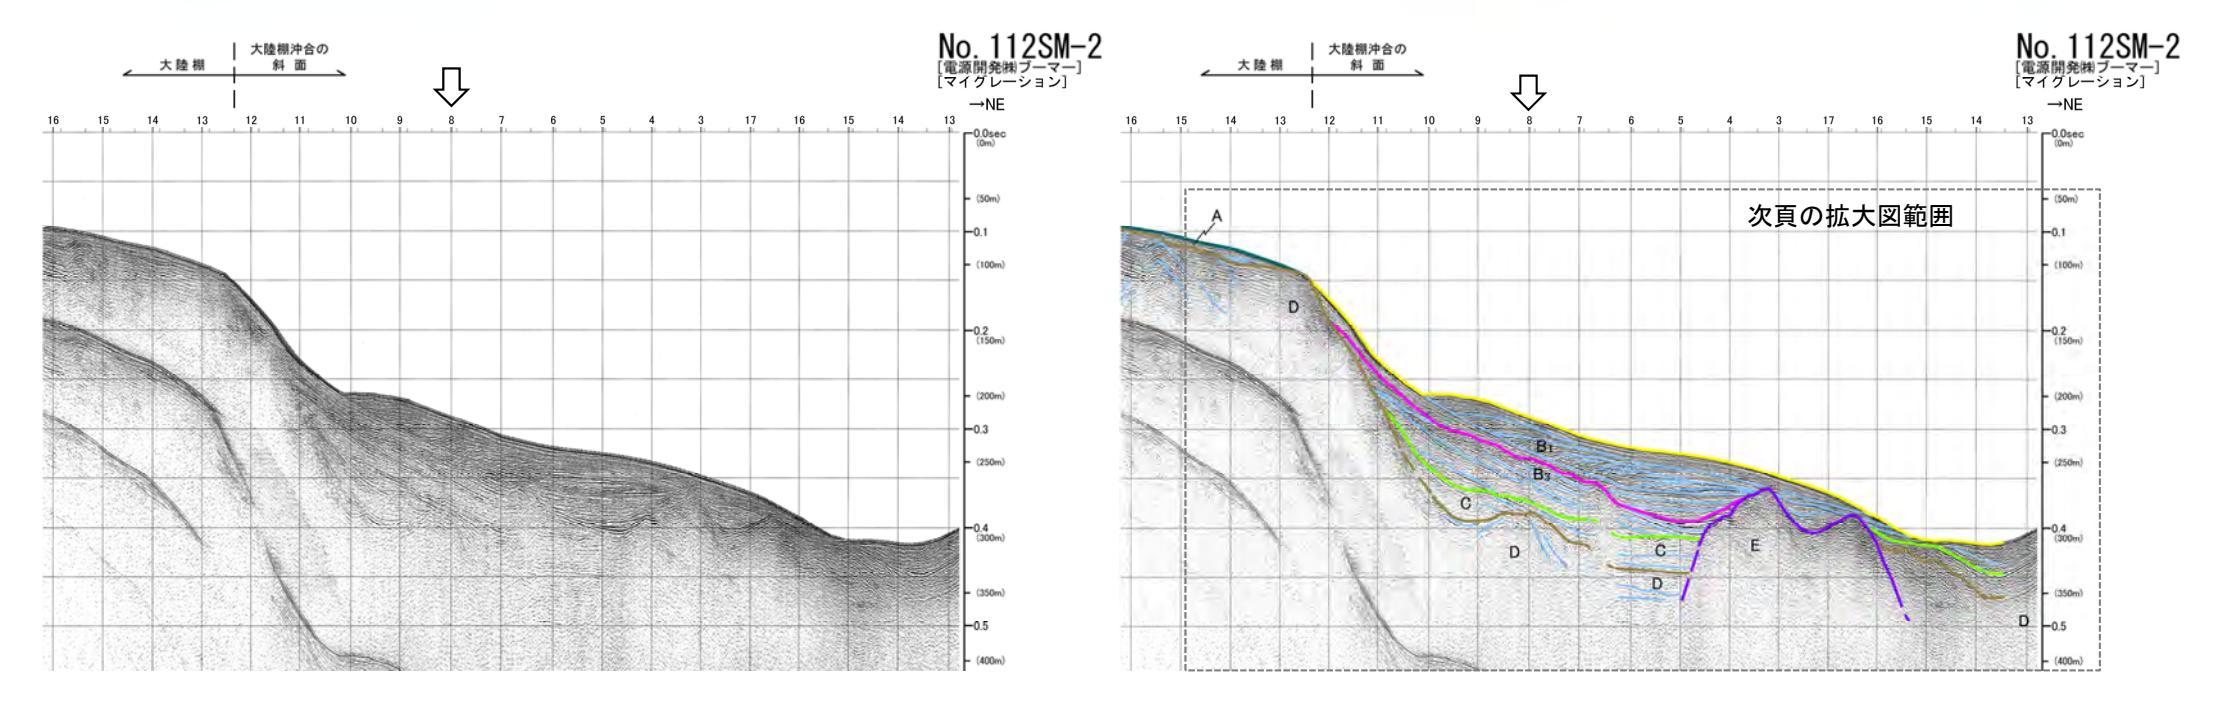
<u>No.112SM測線</u>

- C層からB1層はE層及びD層の谷部を埋積しながら緩く傾斜して堆積する。
- B₃層及びB₁層には、堆積当時の斜面中央部付近から地層中に延びる反射面が認められ、地すべり面と考えられる。
- C層及びB₁層には、堆積当時の斜面下端部と海底水道底部のE層の高まりとの間の狭い領域において、下位層の窪みを埋積していることから、海流による堆積構造と考えられる。
- B₂層は分布しない。

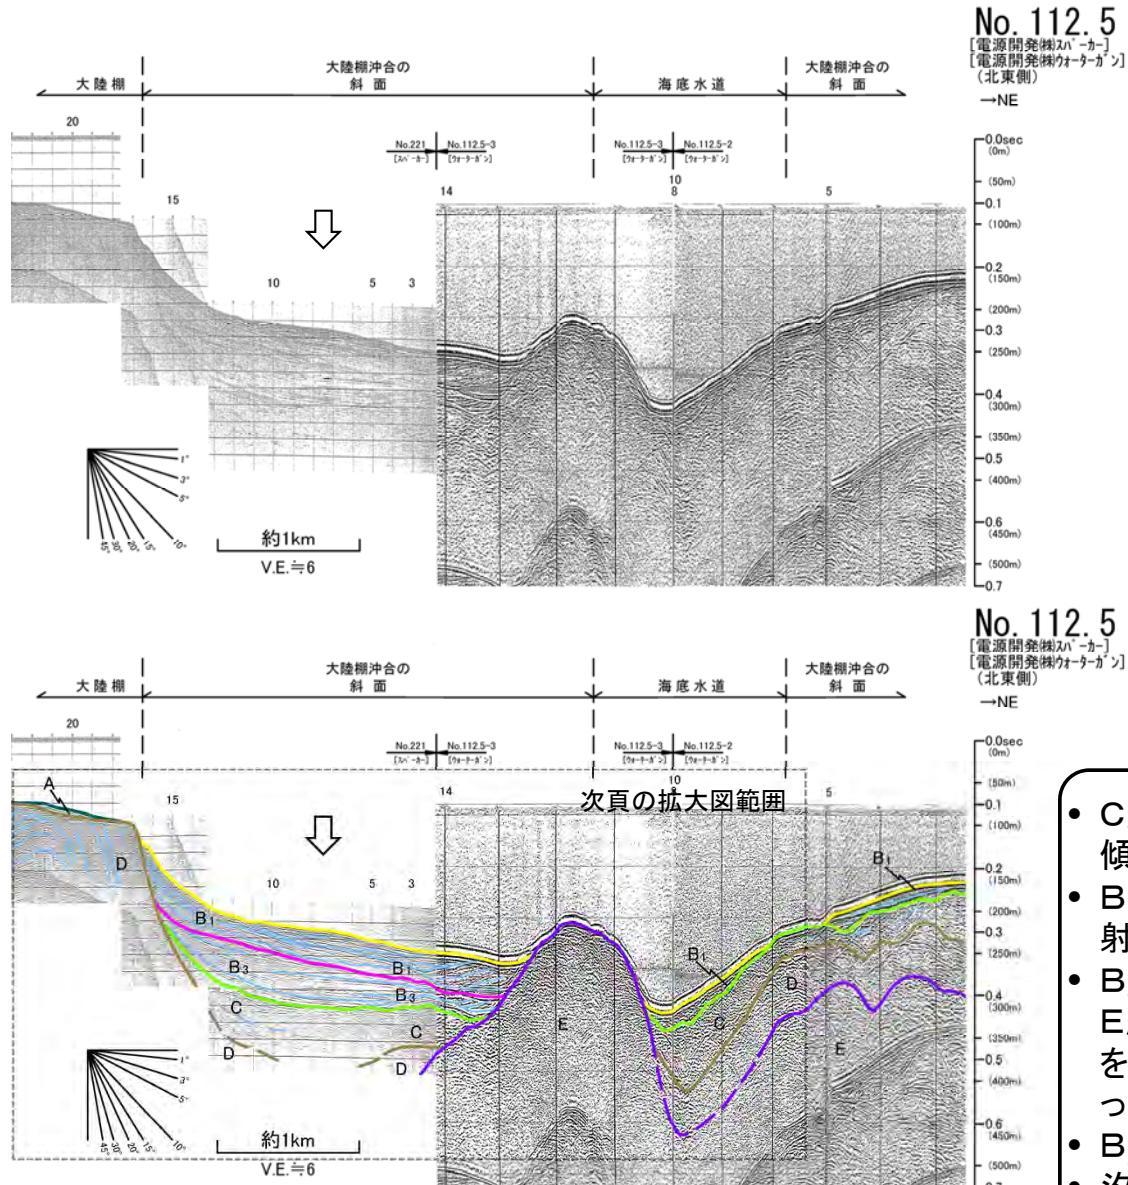
<u>No.112.5測線</u>

- C層, B₃層及びB₁層はE層及びD層の谷部を埋積しながら緩く 傾斜して堆積する。
- B₁層には、堆積当時の斜面中央部付近から地層中に延びる反射面が認められ、地すべり面と考えられる。
- B3層及びB1層には、堆積当時の斜面下端部と海底水道底部の E層の高まりとの間の狭い領域において、下位層を切る凹地内 を埋積する堆積構造が認められることから、海流による削剥によって形成された構造と考えられる。

• B₂層は分布しない。

・汐首海脚側のC層及びB₁層も斜面に沿って堆積している。

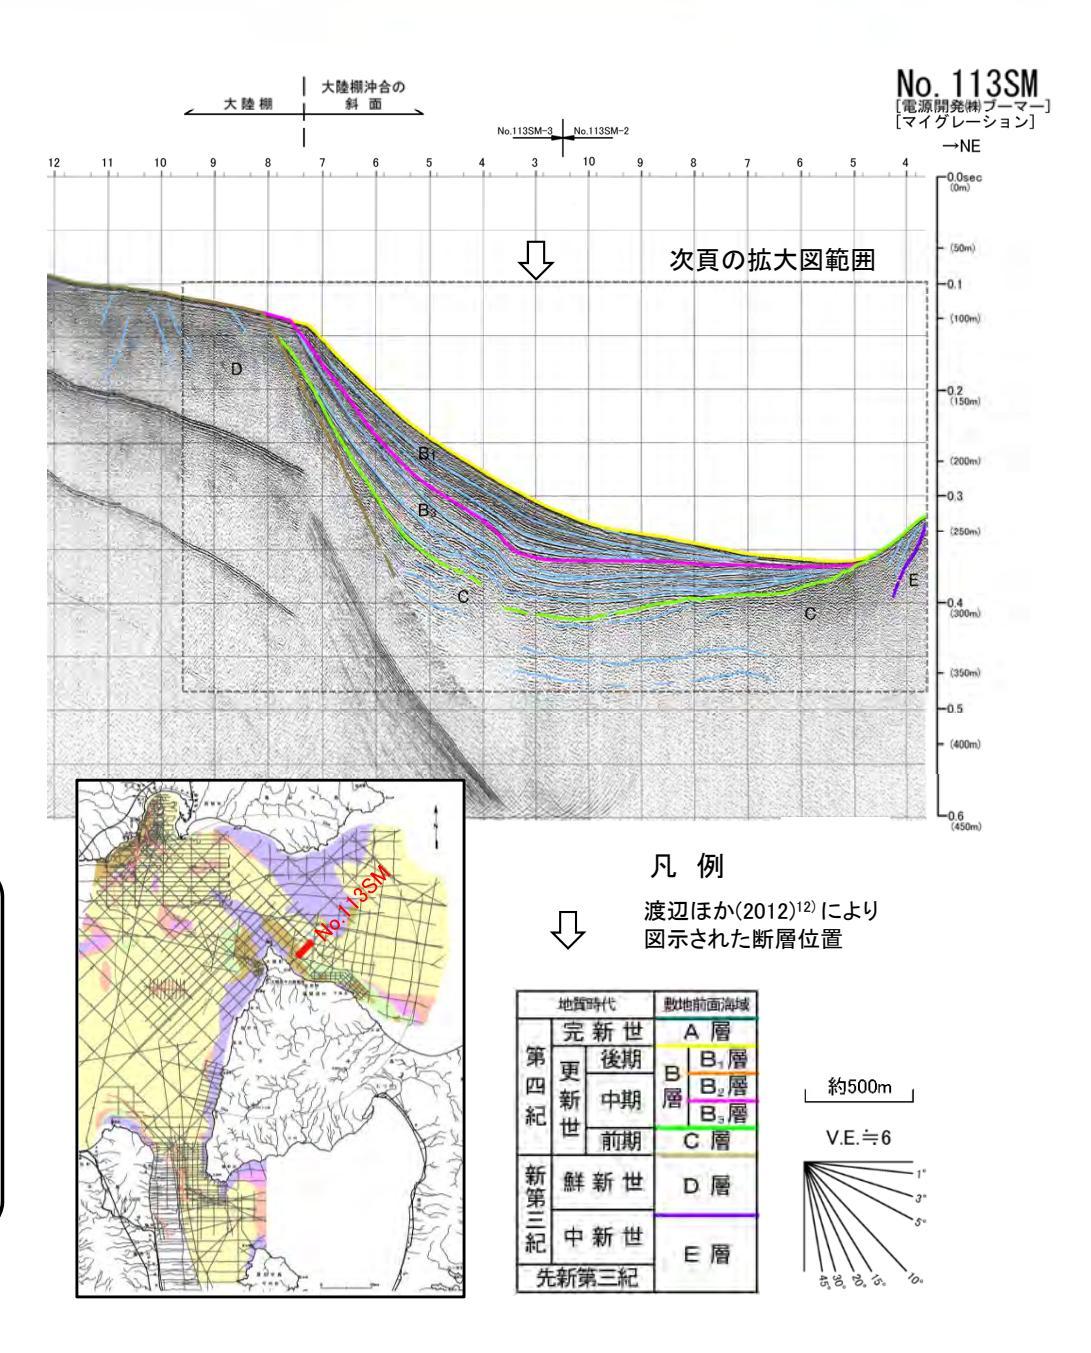
<u>No.113SM測線</u>

- B₃層及びB₁層は斜面全体に堆積する。
 C層は下位層の谷部を埋積しながら傾斜して堆積する。
 C層からB₁層は海底水道底部において広く水平に堆積する。
 B₃層堆積当時の斜面下端部及びB₁層の海底水道底部には、緩やかな凸部があり、地層内部の反射面で区切られていることから、地すべり移動体と考えられる。B₃層の内部及びC層の内部にも、堆積時
- の斜面下部において複数の同様な堆積構造が認められる。
- B₂層は分布しない。

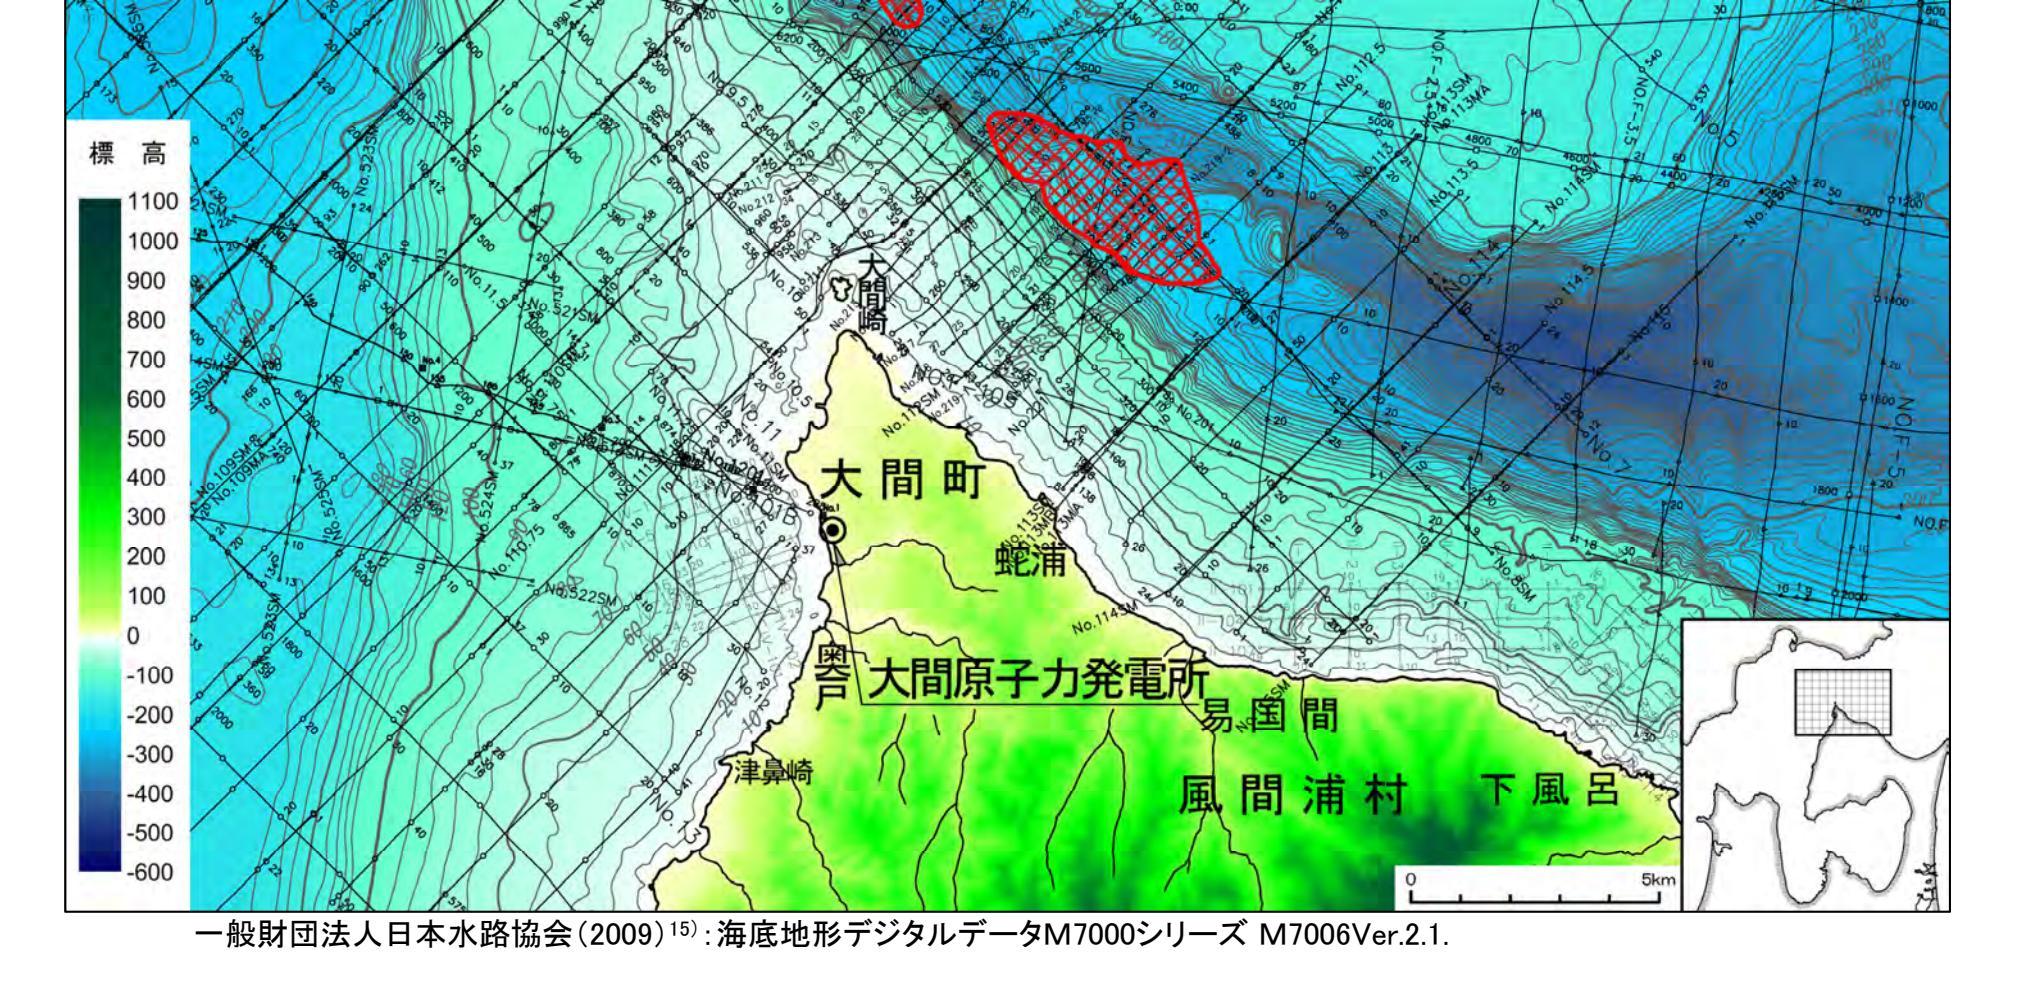
1.7.2 地すべり堆積物等の分布(1/5) 第579回審査会合 資料1-1-2 P.270 再掲 1-266 海底水道の海上音波探査 海底地形図 ・海上音波探査結果から、海底水道の大 間海脚側斜面の下端部付近に地すべり 移動体が認められる。 ● ・地すべり移動体 ●

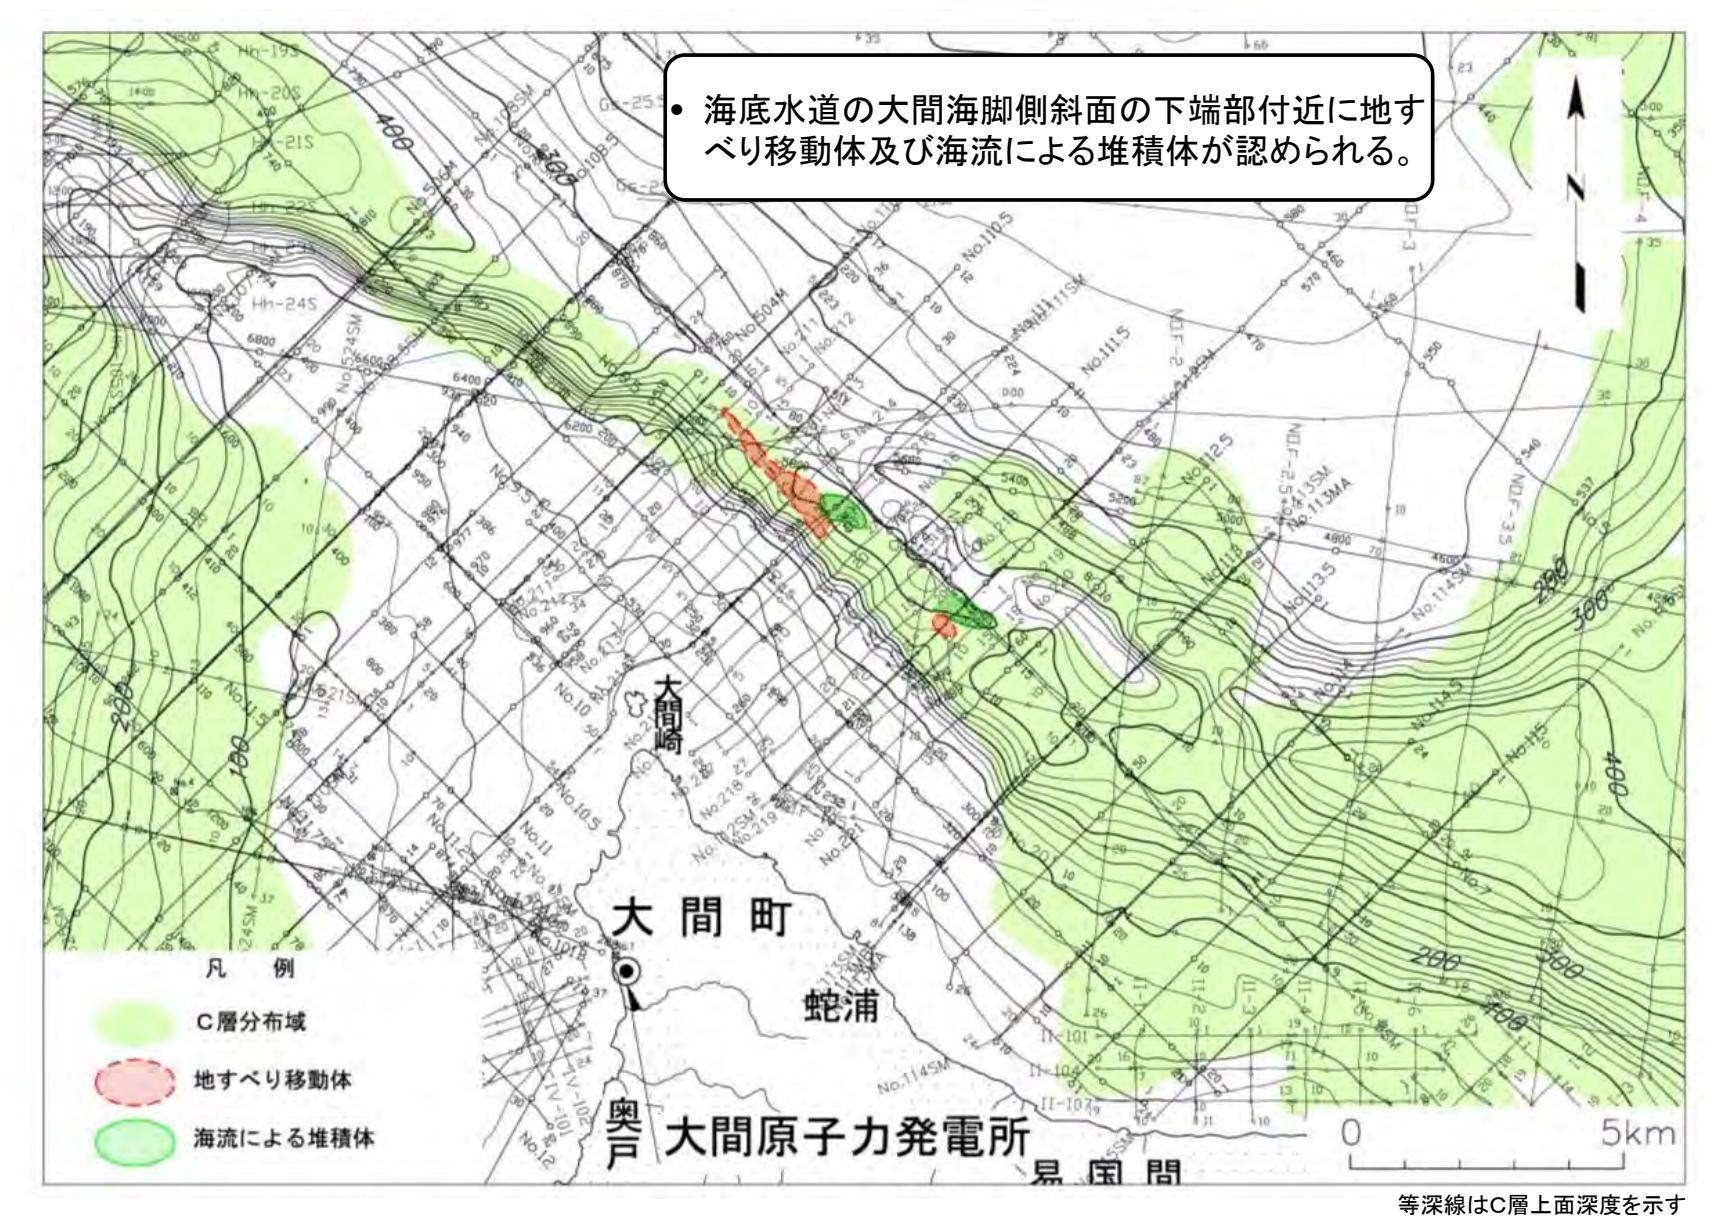
地すべり堆積物等の分布(C層)

C層に認められる海底地すべり移動体と海流による堆積体の分布

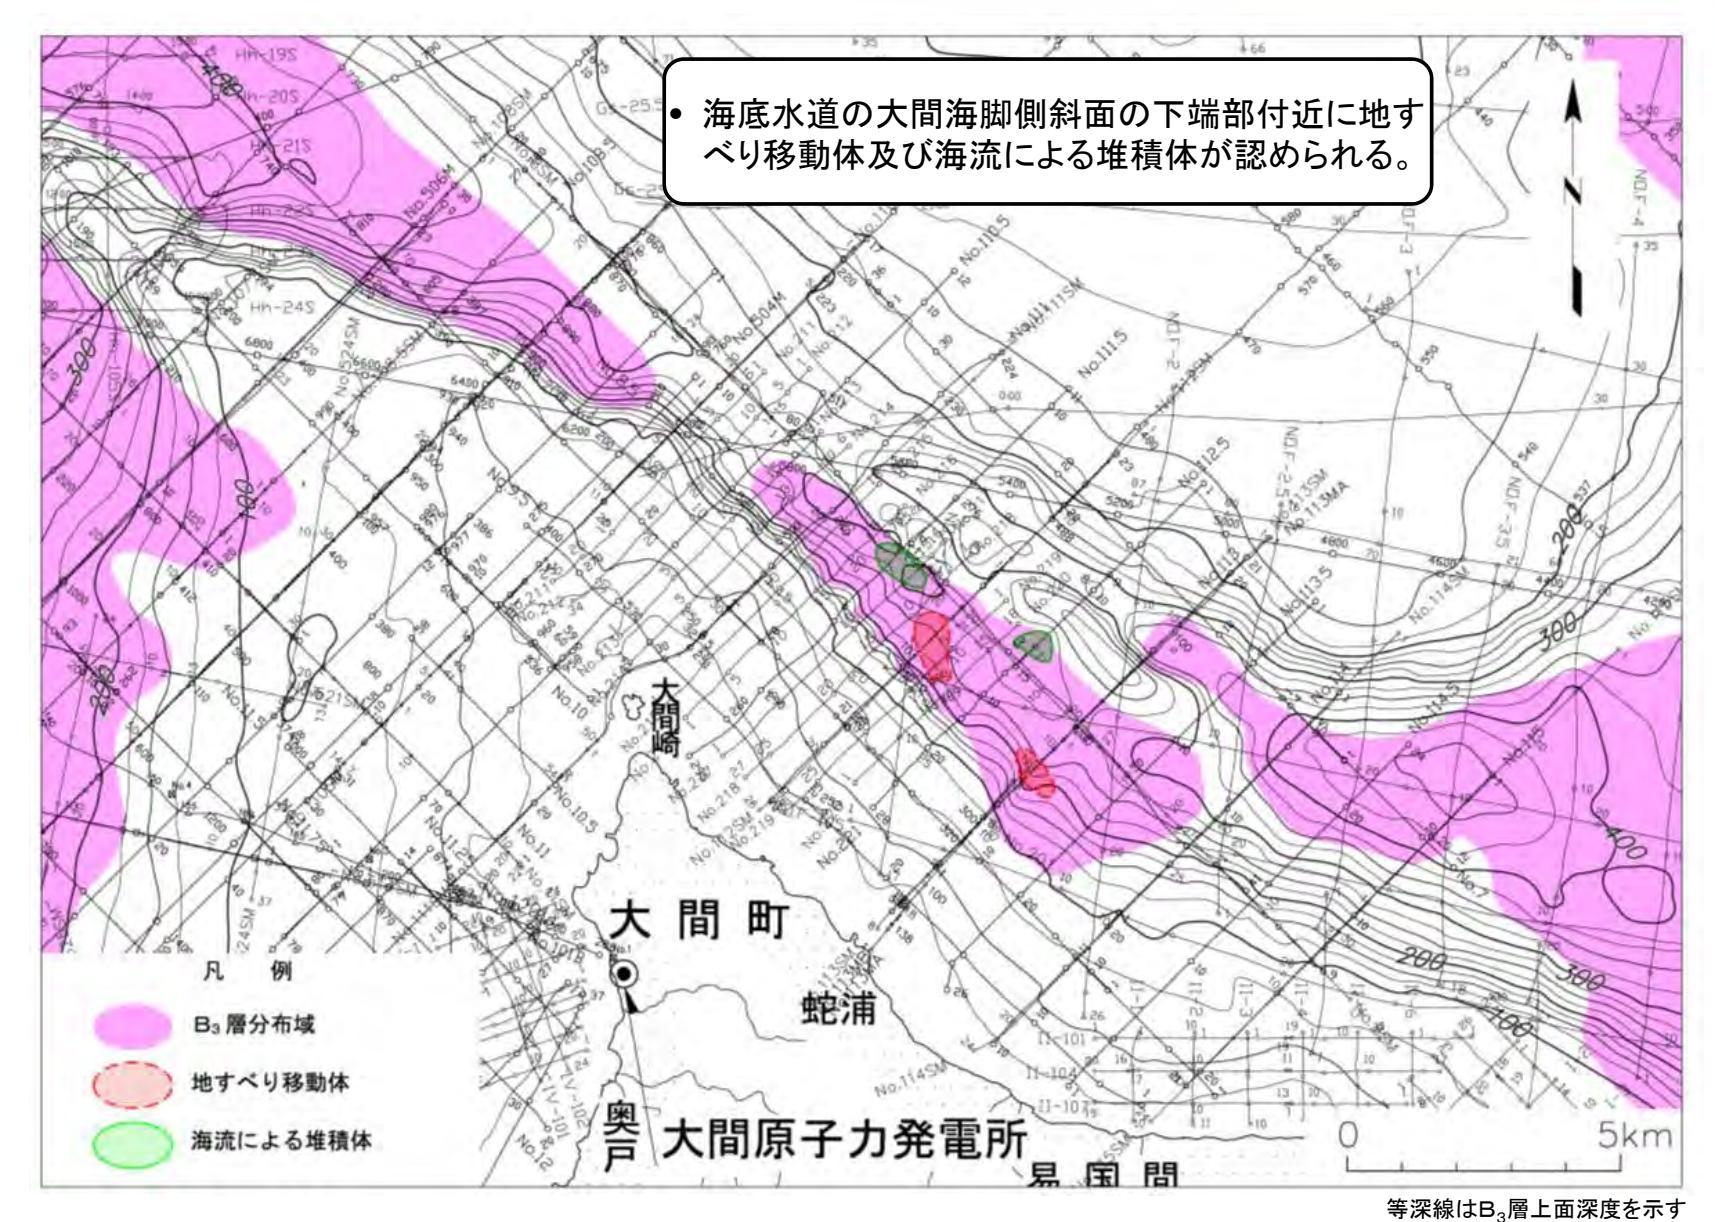
地すべり堆積物等の分布(B3層)

B3層に認められる海底地すべり移動体と海流による堆積体の分布

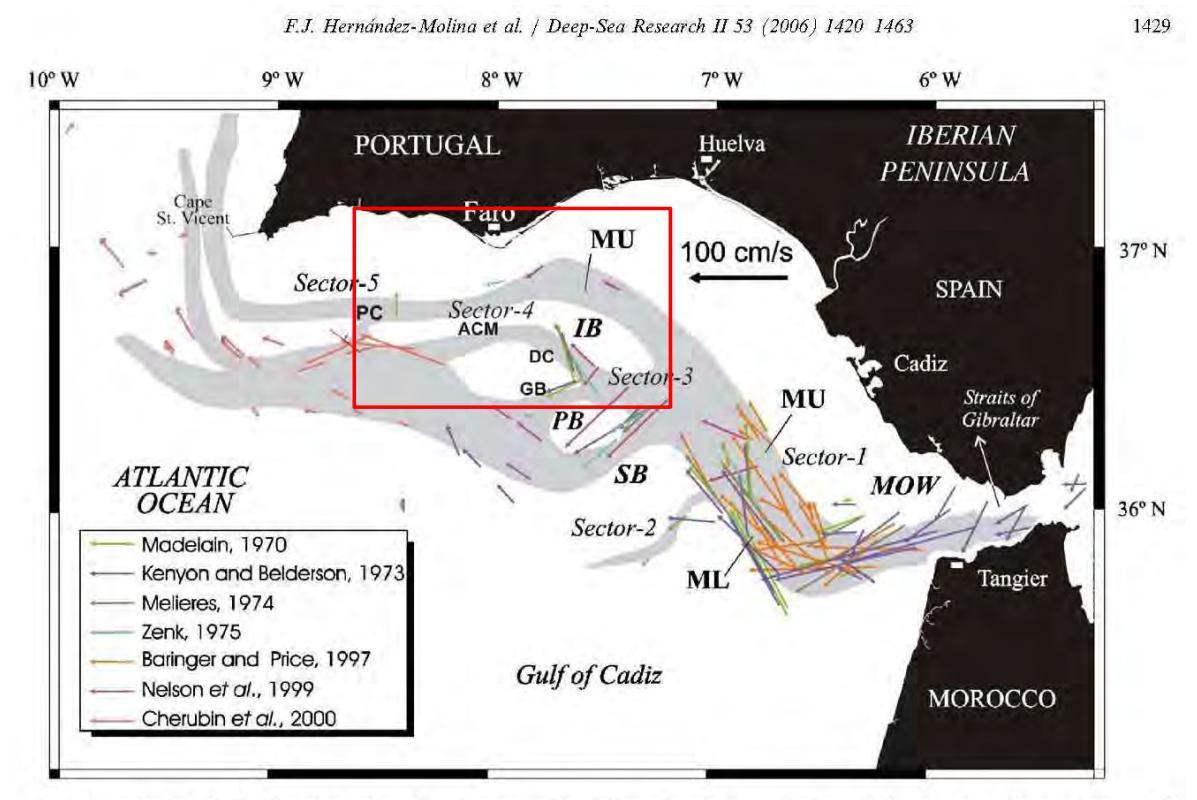
Fig. 4. Distribution of MOW based on velocity data (represented by different length segment) where the five morphosedimentary sectors of the Contourite Depositional System on the middle slope have been considered (modified from García, 2002) regarding to the data reported by several author: Madelain, 1970; Kenyon and Belderson, 1973; Mèliéres, 1974; Zenk, 1975; Baringer and Price, 1997; Nelson et al., 1999; Cherubin et al., 2000). Legend: ACM = Alvarez Cabral Moat; DC = Diego Cao Channel; GB = Guadalquivir Bank; MOW = Mediterranean Outflow Water; MU = upper core of the MOW; ML = Lower core of the MOW; SB = Southern branch of the ML; PB = principal branch of the ML; and IB = Intermediate branch; PC = Portimao Submarine Canyon.

• 斜面と平行な海流により斜面に貼り付くように堆積する地層は、 "plastered drifts"と呼ばれており、ジブラルタル海峡西側海域の音探記録が示されている。

• 海流の速度は、図から20cm/s程度と推察される。
