# 福島第一原子力発電所 プラント関連パラメータ

2012年3月28日 5:00 現在

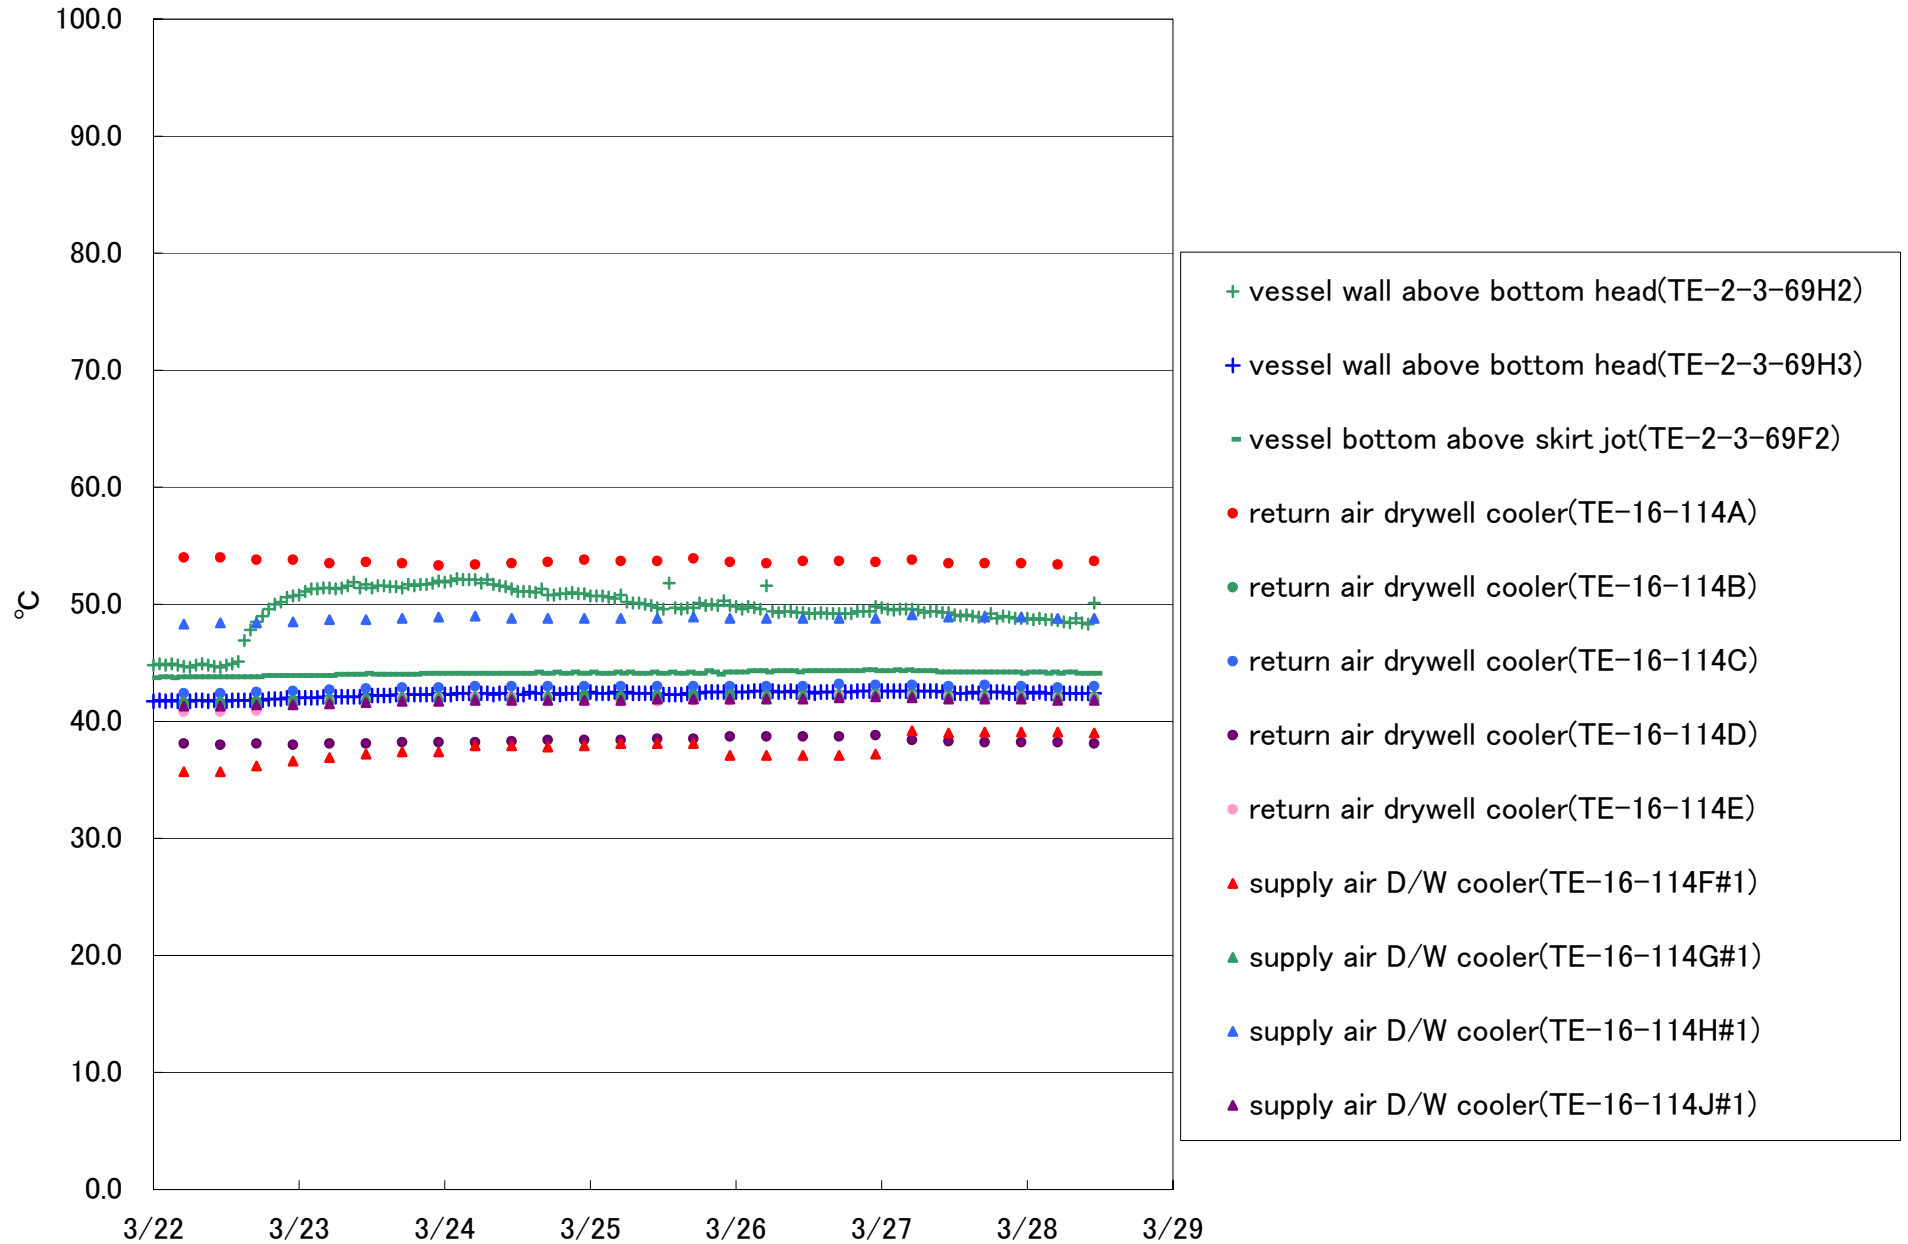
福島第一原子力発電所2号機 温度に関するパラメータ
