高速増殖原型炉もんじゅにおける燃料池等水面側壁のダクト排気口のスロッシング対策について

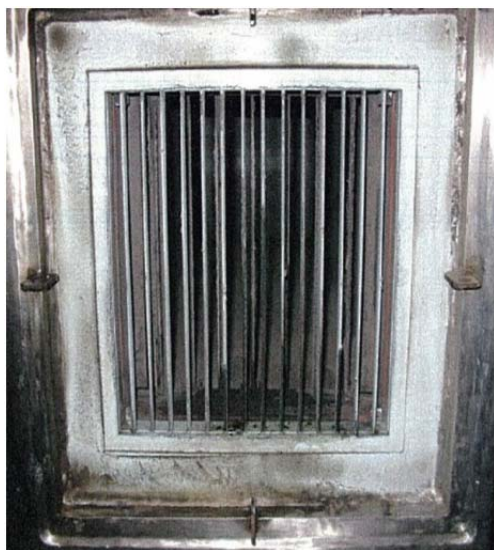
写真 燃料池水面側壁のダクト排気口の閉止板設置前と設置後
設置前の排気ダクト

燃料池水面側壁の排気ダクトについては、平成 19 年に発生した中越沖地震によって東京電力（株）柏崎刈羽原子力発電所において発生した使用済燃料プール水の溢水事象を踏まえたスロッシングによる燃料池の水のダクト内への流入対策として、平成 21 年 3 月に燃料池水面側壁のダクト排気口に閉止板（鋼板）を設置（写真参照）した。

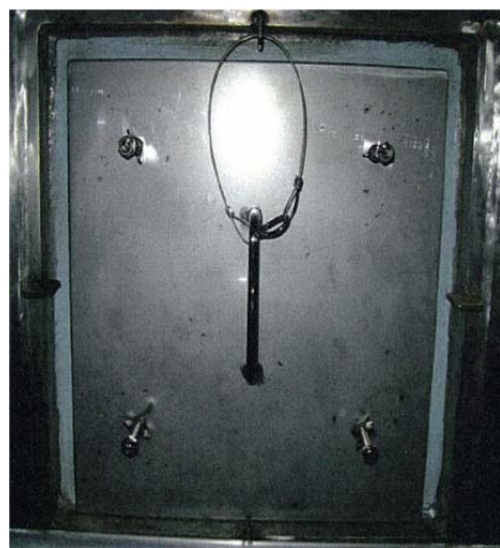
閉止板設置後

閉止板：厚さ 3 × 幅 440 × 縦 460 (mm)
