東海第二発電所 審査資料	
資料番号	TKK 補-Ⅱ-1 改3
提出年月日	平成30年2月15日

東海第二発電所 特別点検
(原子炉压力容器)

補足説明資料

日本原子力発電株式会社

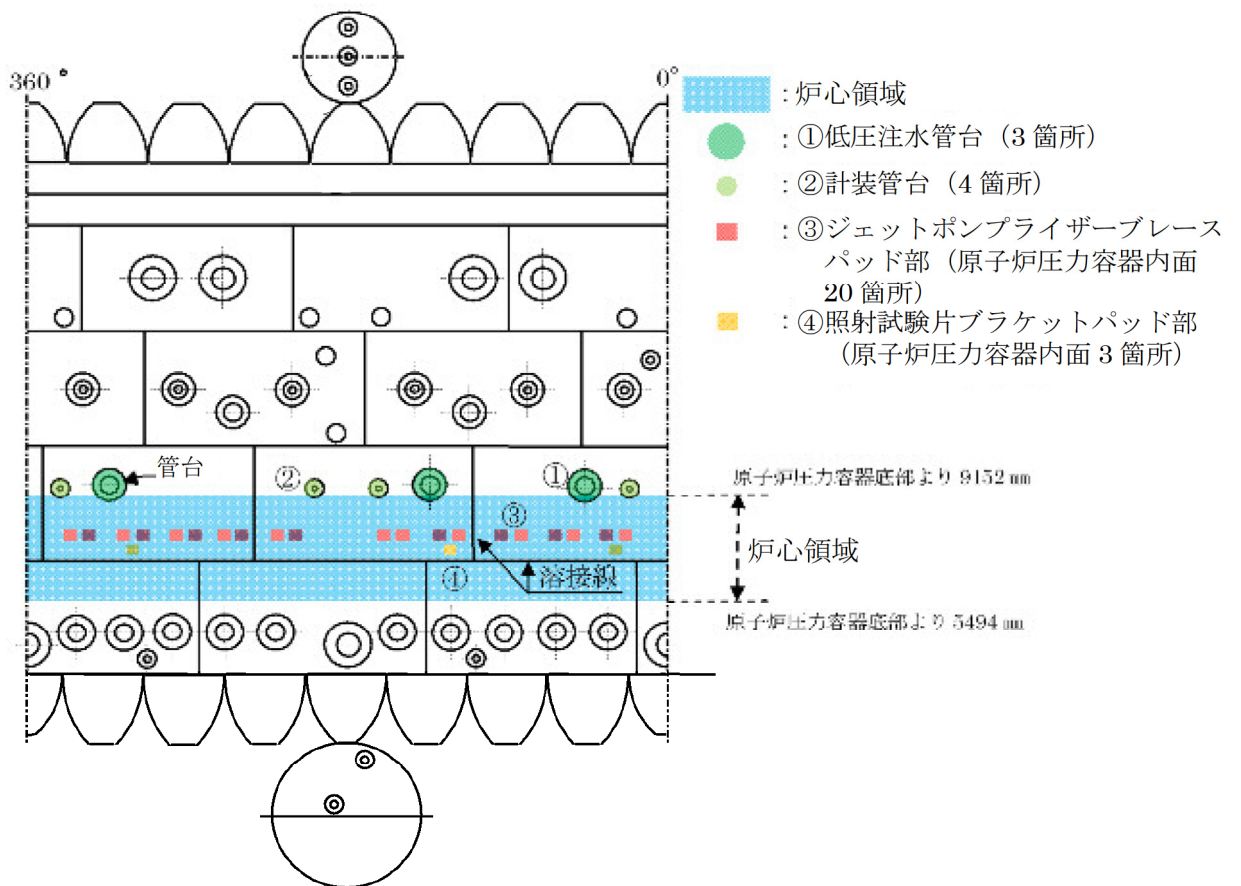
図 3.1.2.1 試験対象 (炉心領域)

試験対象は図 3. 1. 2. 1 に示すとおり、炉心に装荷された燃料集合体の有効長の範囲とし、母材部と周方向溶接継手、長手方向溶接継手、低圧注水管台周辺（溶接部含む）、計装管台周辺、ジェットポンプライザーブレースパッド部（ジェットポンプライザーブレースアーム溶接部含む）、照射試験片ブラケットパッド部とした。中性子照射脆化に対する健全性評価上厳しい箇所は、炉心領域の胴であり、東海第二の胴内表面での中性子照射量は、2016 年 11 月時点で 3.26×10^{17} n/cm² (E>1 MeV) 程度、運転開始後 60 年時点で 5.35×10^{17} n/cm² (E>1 MeV) 程度と評価している。また、試験部の材質は、ASME SA-533 Gr. B Cl. 1 である。なお、実際の探傷は、炉心領域を十分カバーできるよう、炉心領域にかかる低圧注水管台や計装管台を含めて実施している。

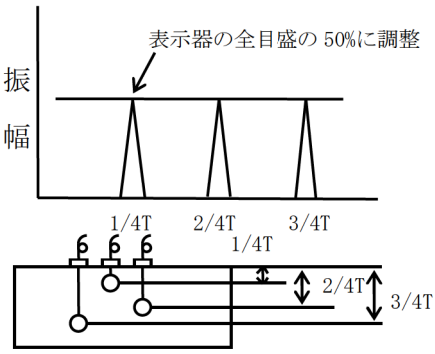
試験箇所	垂直法	斜角法
	<p>1/4T, 2/4T, 3/4T位置からの反射エコー高さを表示器の全目盛の50%に調整し、DAC曲線を求める。</p>

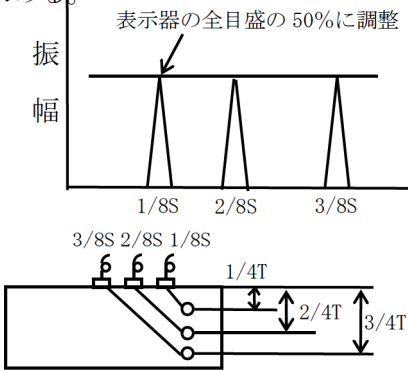
<p>(45° 及び 60°)</p> <p>1/4T, 2/4T, 3/4T位置からの反射エコーを1/8S, 2/8S, 3/8Sでとらえ、各反射エコー高さを表示器の全目盛の50%に調整し、DAC曲線を求める。</p>

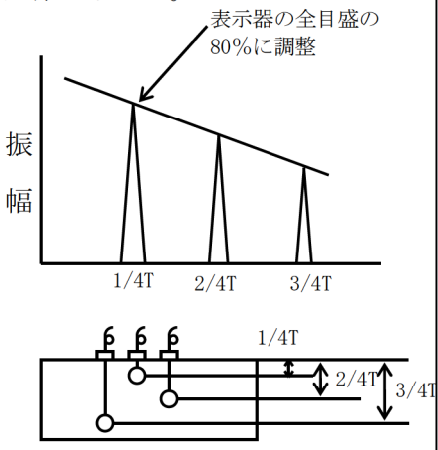
<p>炉心領域（溶接部及び母材部）</p>	<p>フェーズドアレイ法</p> <p>1/4T, 2/4T, 3/4T位置からの反射エコーの中で、最も大きい反射エコーを表示器の全目盛の80%に調整し、そのままの感度で、他の反射エコー高さよりDAC曲線を求める。</p>

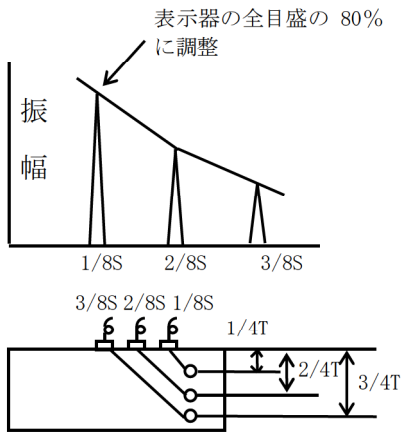
<p>(20° , ±35° , ±45°)</p> <p>1/4T, 2/4T, 3/4T位置からの反射エコーを1/8S, 2/8S, 3/8Sでとらえ、最も大きい反射エコーを表示器の全目盛の80%に調整し、そのままの感度で、他の反射エコー高さよりDAC曲線を求める。</p>

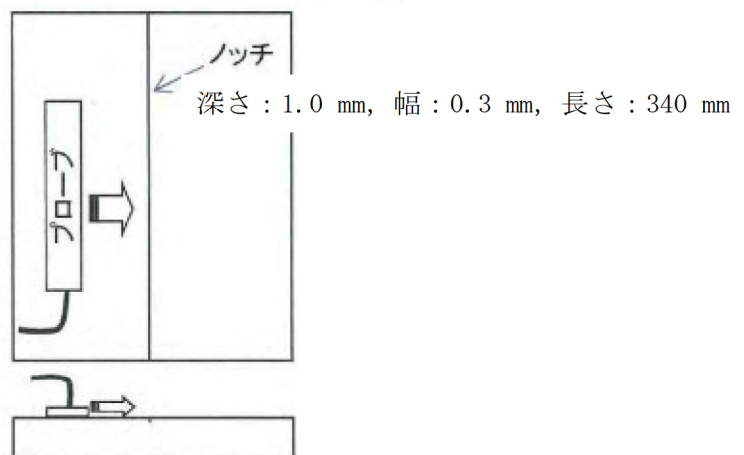
図 3.2.2.2 ECT 対比試験片

給水ノズルコーナー部に適用した専用プローブの校正は、図 3.2.2.2 に示す平板対比試験片に付与した EDM ノッチ（深さ 1 mm，幅 0.3 mm）を用いて行った。なお、曲面を有する試験部に対して平板の対比試験片を適用することの適切性については、JEAG4217-2010に基づき曲面と平面との感度差により確認している。

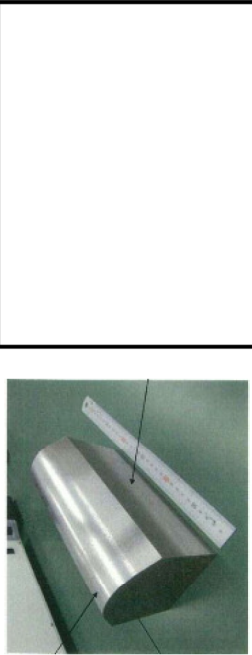
図1 2013年度 給水ノズルコーナ一部ECT委託試験体
低合金鋼（磁性体）へのECT適用について見通しを得たため、装置の概念設計等を行い、実機給水ノズル形状（3次元R形状）試験体にて検討を継続した。

2013年度は低合金鋼（磁性体）へのECT適用について確認するため、図1の試験体に付与した人工欠陥（深さ0.5mm, 1.0mm, 2.0mm）が全て検出可能であることを確認した。
