東海第二発電所 審査資料	
資料番号	TKK 審-8 改0
提出年月日	平成30年2月20日

# 東海第二発電所 特別点検 (コンクリート構造物)

平成30年2月20日

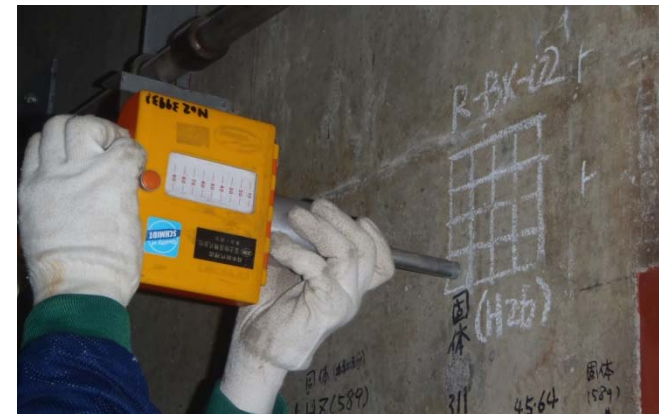
- 中性化はコンクリート強度の影響を受けるため、(手順2)で選定した範囲の中でコアサンプル採取可能な箇所が広範囲の場合、具体的な採取箇所を選定するために、リバウンドハンマーによる非破壊試験を数箇所行い、反発度が最も小さい箇所(=コンクリート強度が小さいと想定される箇所)を点検箇所を選定

リバウンドハンマーによる試験状況

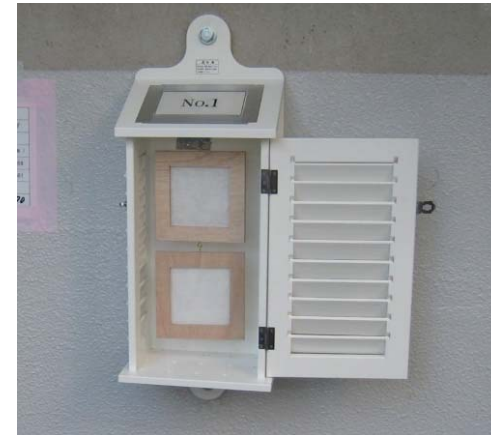
- 大型構造物である原子炉建屋及びタービン建屋の外壁は、飛来塩分を捕集する器具を高さ方向に数箇所設置し、捕集した塩分量の最も多い箇所を点検箇所を選定
- 取水槽(気中帯)及び排気筒基礎は、構造物の規模や設置環境を踏まえ、表面塩分量測定器を用いて、構造物のコンクリート表面の塩分量を数箇所測定し、測定した塩分量が最も多い箇所を点検箇所を選定

飛来塩分捕集器(ドライガーゼ法)

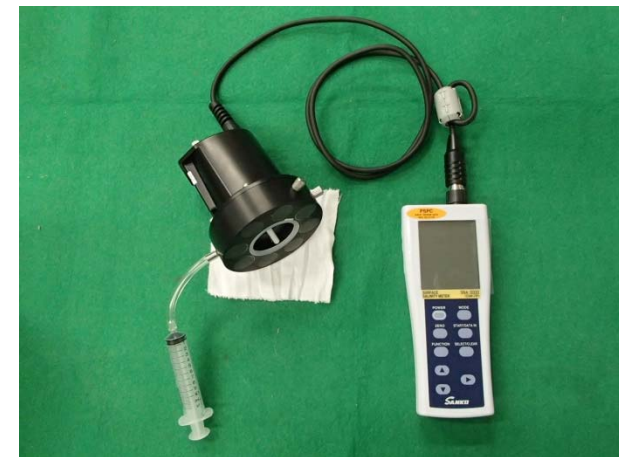
表面塩分量測定器(ポータブル表面塩分計)

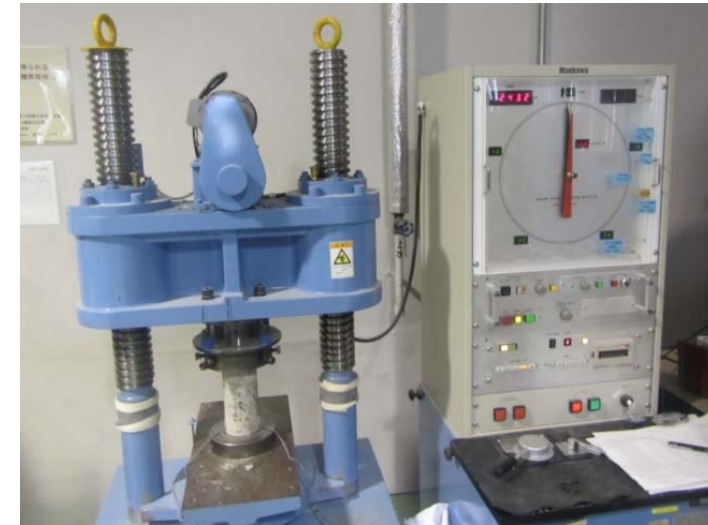
対象のコンクリート構造物	対象の部位	平均圧縮強度 [N/mm <sup>2</sup> ]
原子炉建屋等	外壁	51.1
	内壁及び床	50.0
	原子炉圧力容器ベデスタル 又はこれに準ずる部位	39.3
	一次遮蔽壁	50.5
	格納容器底部外基礎マット	44.6
	使用済み燃料プール	49.7
タービン建屋	外壁	48.2
	内壁及び床	33.9
	基礎マット	32.0
取水槽	海中帯	29.1
	干満帯	34.6
	気中帯	35.7
安全機能を有する系統 及び機器又は常設重大 事故等対策設備に属す る機器を支持する構造物	タービン建屋内 (タービン架台 を含む。)	タービン架台 37.0
上記以外の構造物(安全機能を有する構造 物又は常設重大事故等対策設備に属する 構造物・安全機能を有する系統及び機器又 は常設重大事故等対策設備に属する機器 を支持する構造物に限る。)	使用済燃料乾式貯蔵建屋	24.8
	排気筒基礎	24.9

強度の点検状況

**すべての対象の部位で確認した強度が、コンクリート構造物の健全性に影響を与えないことを確認**

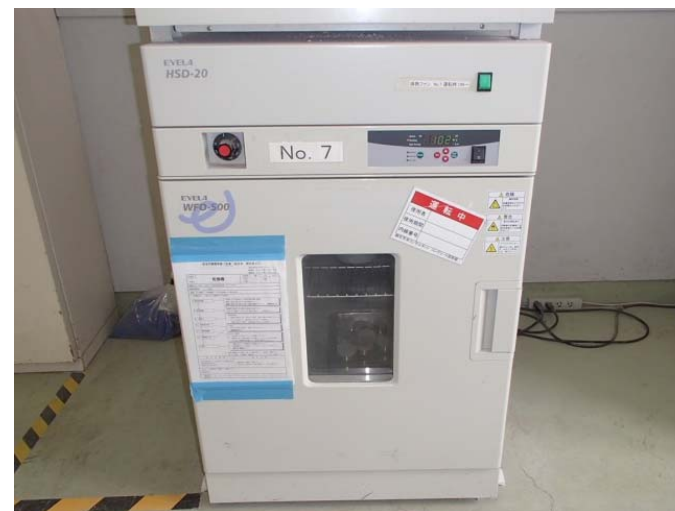
対象のコンクリート構造物	対象の部位	平均乾燥単位容積質量 [t/m <sup>3</sup> ]
原子炉建屋等	外壁	2.261
	一次遮蔽壁	2.230
上記以外の構造物(安全機能を有する構造物又は常設重大事故等対処設備に属する構造物・安全機能を有する系統及び機器又は常設重大事故等対処設備に属する機器を支持する構造物に限る。)	使用済燃料乾式貯蔵建屋	2.188

遮蔽能力の点検状況

すべての対象の部位で確認した遮蔽能力が、コンクリート構造物の健全性に影響を与えないことを確認

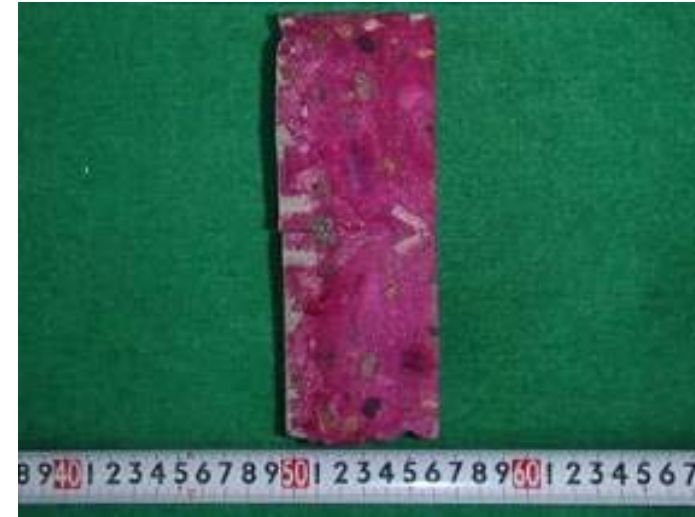
対象のコンクリート構造物	対象の部位	平均中性化深さ [mm]	
原子炉建屋等	外壁	28.4	
	内壁及び床	15.3	
	原子炉圧力容器ペDESTAL 又はこれに準ずる部位	1.7	
	一次遮蔽壁	31.9	
	格納容器底部外基礎マット	1.1	
	使用済み燃料プール	3.6	
タービン建屋	外壁	39.6	
	内壁及び床	24.8	
	基礎マット	1.7	
取水槽	海中帯	1.5	
	干満帯	0.0	
	気中帯	10.3	
安全機能を有する系統及び機器又は常設重大事故等対策設備に属する機器を支持する構造物	タービン建屋内 (タービン架台を含む。)	タービン架台	2.8
上記以外の構造物(安全機能を有する構造物又は常設重大事故等対策設備に属する構造物・安全機能を有する系統及び機器又は常設重大事故等対策設備に属する機器を支持する構造物に限る。)	使用済み燃料乾式貯蔵建屋	20.9	
	排気筒基礎	7.5

中性化の点検状況

すべての対象の部位で確認した中性化深さが、コンクリート構造物の健全性に影響を与えないことを確認

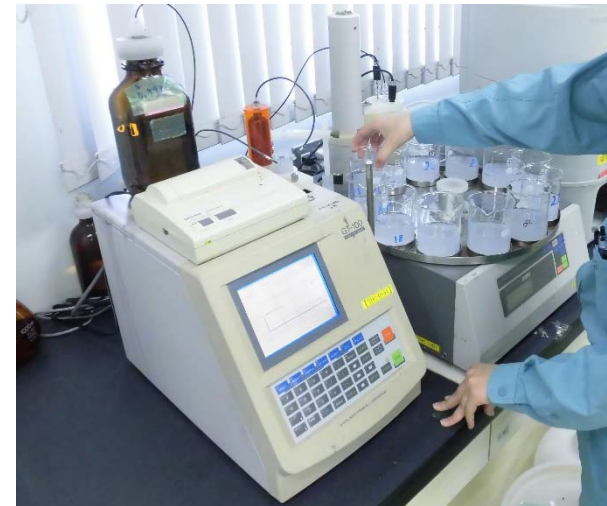
対象のコンクリート構造物	対象の部位	点検結果						
		塩化物イオン量[ $\text{kg}/\text{m}^3$ ] (塩化物イオン濃度[%])						
		表面からの深さ[mm]						
		5~15	15~25	25~35	45~55	65~75	95~105	145~155
原子炉建屋等	外壁	0.57 (0.03)	0.35 (0.02)	0.28 (0.01)	0.20 (0.01)	0.15 (0.01)	0.18 (0.01)	0.20 (0.01)
タービン建屋	外壁	0.36 (0.02)	0.20 (0.01)	0.16 (0.01)	0.11 (0.00)	0.13 (0.01)	0.11 (0.01)	0.07 (0.00)
取水槽	海中帯	2.15 (0.09)	1.95 (0.09)	1.72 (0.08)	1.44 (0.06)	1.03 (0.05)	0.57 (0.03)	0.23 (0.01)
	干満帯	1.89 (0.08)	2.58 (0.11)	1.98 (0.09)	1.37 (0.06)	1.09 (0.05)	0.39 (0.02)	0.11 (0.00)
	気中帯	1.57 (0.07)	2.44 (0.11)	2.14 (0.09)	1.37 (0.06)	0.89 (0.04)	0.30 (0.01)	0.11 (0.00)
上記以外の構造物(安全機能を有する構造物又は常設重大事故等対処設備に属する構造物・安全機能を有する系統及び機器又は常設重大事故等対処設備に属する機器を支持する構造物に限る。)	排気筒基礎	0.34 (0.02)	0.34 (0.02)	0.30 (0.01)	0.23 (0.01)	0.20 (0.01)	0.18 (0.01)	0.23 (0.01)

すべての対象の部位で確認した塩分浸透が、コンクリート構造物の健全性に影響を与えないことを確認

塩分浸透の点検状況
