東海第二発電所 審査資料	
資料番号	TKK 審-12 改0
提出年月日	平成30年4月19日

東海第二発電所 審査会合における指摘事項の回答 (運転期間延長認可申請関係)

特別点検(原子炉圧力容器:給水ノズルコーナー部)について

特別点検(原子炉格納容器)について

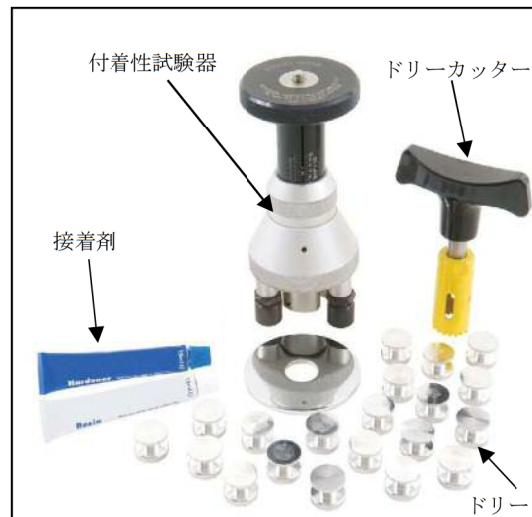
プルオフ法

「プルオフ法」は、ドリーと呼ばれる円筒形の引張端を塗膜に接着剤で固着し、接着剤が乾いた後、ドリーを引っ張り、塗膜が剥がれるのに必要な最小の張力を測定する方法であり、塗膜の付着性能を具体的な数値で表すことができる。

原子炉格納容器鋼板内面塗装に対して、至近に塗装実績のない箇所及び至近に塗装実績のある箇所を各々2部位選定し、JIS K 5600-5-7:1999「付着性(プルオフ法)」に基づき付着性試験を実施した。試験の概要及び試験結果は以下のとおり。

部位	平均値	最大／最小
至近に塗装実績のない箇所	3.1 MPa (6点)	4.2 / 2.3 MPa
至近に塗装実績のある箇所 (今定検で塗装)	4.0 MPa (6点)	6.4 / 2.0 MPa
全試験箇所平均	3.5 MPa (12点)

付着性試験の結果、原子炉格納容器鋼板塗装は至近に塗装実績のない箇所であっても、至近に塗装した箇所と比較して大きな劣化は認められないことが確認できる。

また、ASTM D5144-2000「原子力発電プラントにおける保護塗膜の標準指針」の「物理的性質」で示されている最小付着力200 psi(約1.4 MPa)を上回っており、必要な塗装性能が確保されていることが確認できた。
