東海第二発電所 審査資料	
資料番号	TKK 審-12 改1
提出年月日	平成30年5月24日

# 東海第二発電所 審査会合における指摘事項の回答 (運転期間延長認可申請関係)

# 特別点検(原子炉圧力容器:給水ノズルコーナー部)について

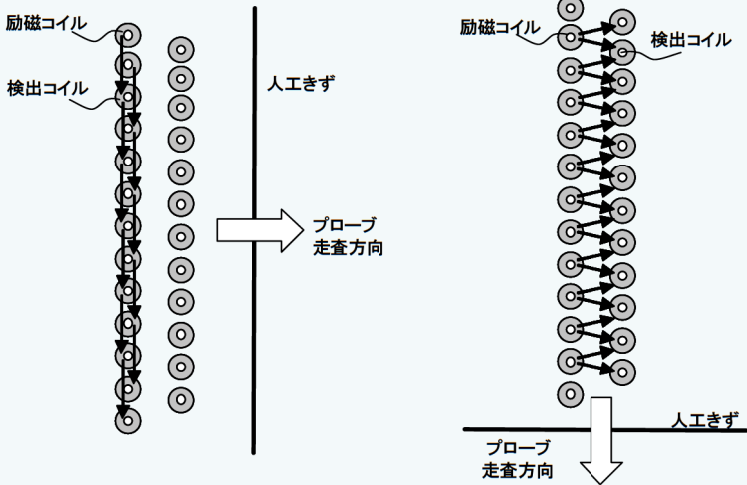
項目	試験要領
<p>要領</p> <p>基準感度及び位相角の設定 (キャリブレーション)</p> <p>JEAG 4217-2010「原子力発電所用機器における渦電流探傷試験指針」に記載の要領で実施</p>	<p>対比試験片の人工きずの信号を以下に設定する</p> <p>V検出モード: 振幅 <math>2 \pm 0.2</math> V, 位相角 <math>90 \pm 5^\circ</math></p> <p>H検出モード: 振幅 <math>2 \pm 0.2</math> V, 位相角 <math>90 \pm 5^\circ</math></p>

<p>V検出モード</p> <p>H検出モード</p> <p>キャリブレーションのプローブ走査方法</p>
<p>試験周波数</p>	<p><input type="text"/> kHz, <input type="text"/> kHz, <input type="text"/> kHz, <input type="text"/> kHz</p>

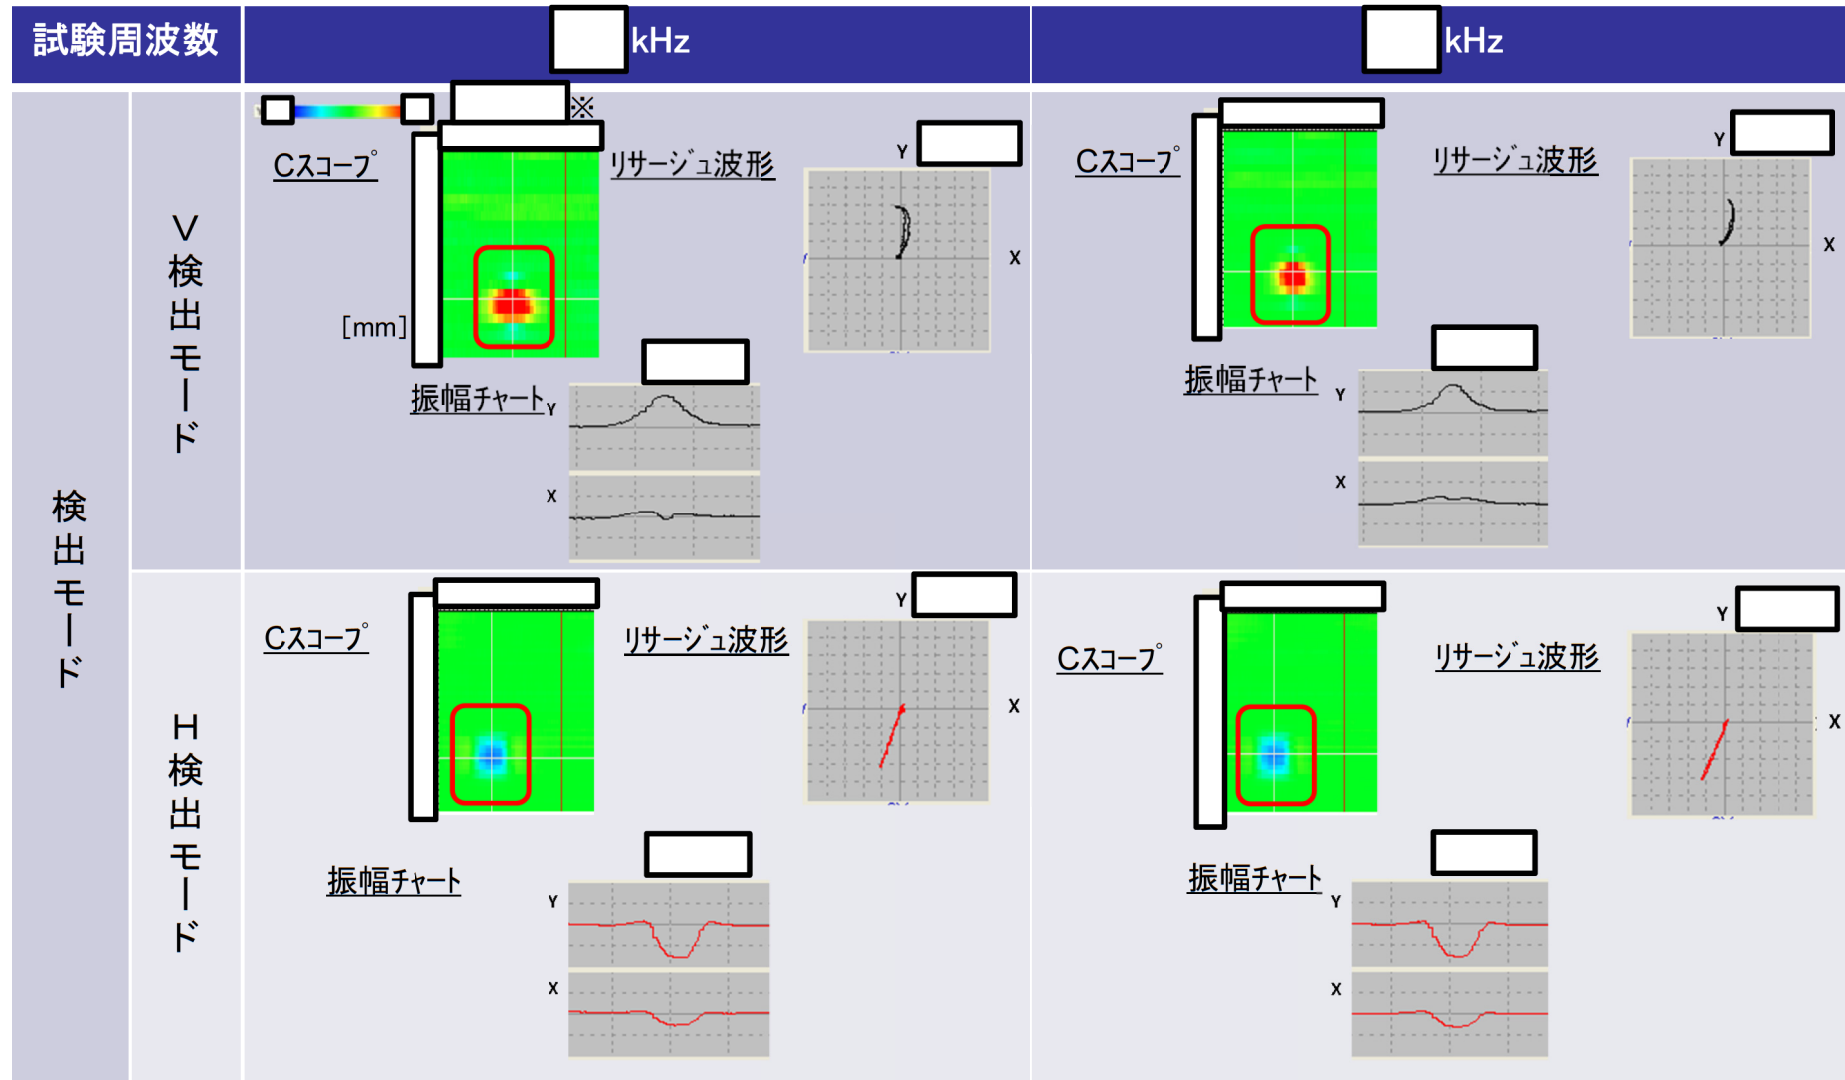
## 3次元実機形状模擬試験体の検出性確認試験結果(例)

実機給水ノズル形状試験体において, ノズルコーナ一部に付与した深さ1mmのEDMノッチの信号を検出出来た。実機3次元形状においても欠陥信号を検出可能であることを確認した。

※スコープ画像の横軸は×[ ]にて表示

⇒次頁に3次元実機形状模擬試験体の検出性確認試験結果を例示する。

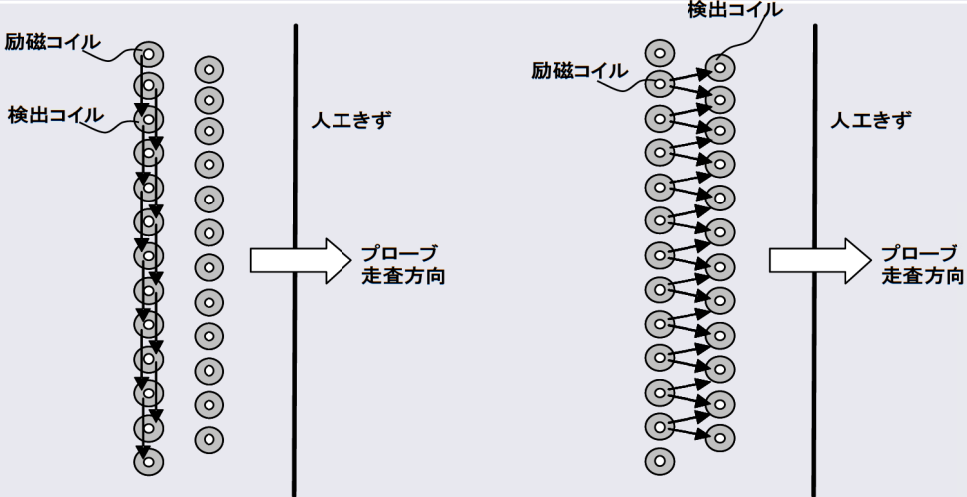
項目	試験要領
<p style="writing-mode: vertical-rl; text-orientation: upright;">要領</p>	<p>対比試験片の人工きずの信号を以下に設定する            V検出モード: 振幅 <input type="text"/> V, 位相角 <input type="text"/>            H検出モード: 振幅 <input type="text"/> V, 位相角 <input type="text"/></p>

<p style="text-align: center;">V検出モード                      H検出モード</p> <p style="text-align: center;">キャリブレーションのプローブ走査方法</p>
<p>試験周波数</p>	<p><input type="text"/> kHz, <input type="text"/> kHz</p>

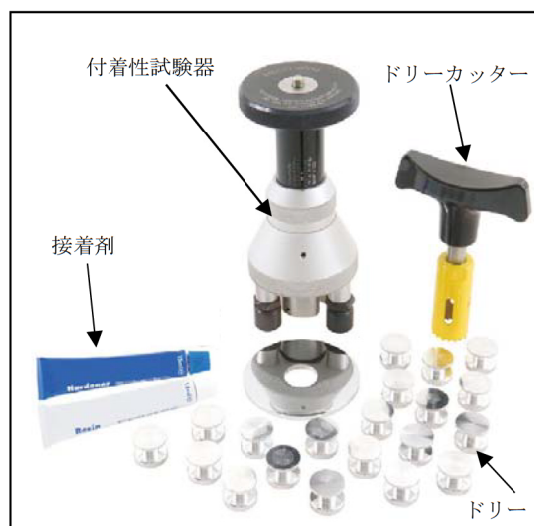
「プルオフ法」は、ドリリーと呼ばれる円筒形の引張端を塗膜に接着剤で固着し、接着剤が乾いた後、ドリリーを引っ張り、塗膜が剥がれるのに必要な最小の張力を測定する方法であり、塗膜の付着性能を具体的な数値で表すことができる。

部位	平均値	最大／最小
至近に塗装実績のない箇所	3.1 MPa (6点)	4.2 / 2.3 MPa
至近に塗装実績のある箇所 (今定検で塗装)	4.0 MPa (6点)	6.4 / 2.0 MPa
全試験箇所平均	3.5 MPa (12点)

付着性試験の結果、原子炉格納容器鋼板塗装は至近に塗装実績のない箇所であっても、至近に塗装した箇所と比較して大きな劣化は認められないことが確認できる。

また、ASTM D5144-2000「原子力発電プラントにおける保護塗膜の標準指針」の「物理的性質」で示されている最小付着力200 psi(約1.4 MPa)を上回っており、必要な塗装性能が確保されていることが確認できた。
