東海第二発電所 審査資料	
資料番号	TKK補-III-6改11
提出年月日	平成30年6月21日

## 東海第二発電所 劣化状況評価

(コンクリート構造物：

コンクリートの強度低下及び遮蔽能力低下

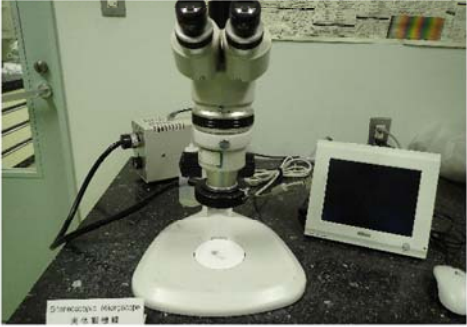
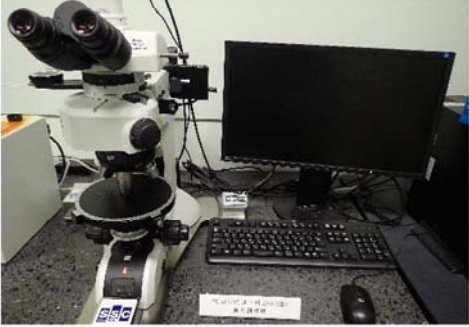
実体顕微鏡観察	偏光顕微鏡観察
写真

概要	観察対象	・コンクリート切断面（コアサンプル表面）を観察	・コアサンプルより作製した薄片を観察
	特徴	・概ね 2～30 倍で観察 ・コアの全体的な状況，反応リム・ゲルの有無・程度，ひび割れ状況等を観察	・概ね 25～200 倍で観察 ・岩石や鉱物の観察に汎用される ・薄片に偏光を照射・透過させて鉱物の偏光特性等から，反応が生じている骨材の鉱物・岩種同定，反応進展状況，ひび割れ等を観察
	まとめ	・アルカリ骨材反応の発生有無・程度が確認できる	・アルカリ骨材反応が生じているコンクリート（骨材）の反応進展状況がより精微に確認できる
課題 <sup>1)</sup>		・岩種の詳細は分からない	・薄片作製・観察に熟練を要する
