東海第二発電所 審査資料	
資料番号	TKK補-III-3 改11
提出年月日	平成30年6月28日

東海第二発電所 劣化状況評価
(照射誘起型応力腐食割れ)

補足説明資料

平成30年6月28日
日本原子力発電株式会社

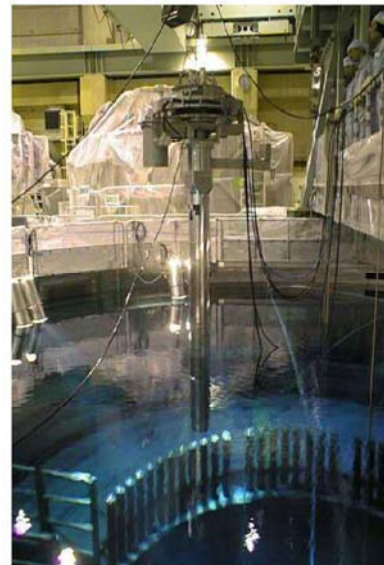
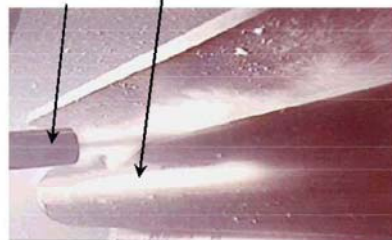
図2 WJPの現場施工の概要

炉心シュラウド適用時の装置の配置

センターポールユニット

炉心スプレイ配管と炉心シュラウド上部リング
隙間への施工模式図とモックアップ試験状況
