東海第二発電所 劣化状況評価  
(照射誘起型応力腐食割れ)

補足説明資料

平成 30 年 7 月 12 日  
日本原子力発電株式会社

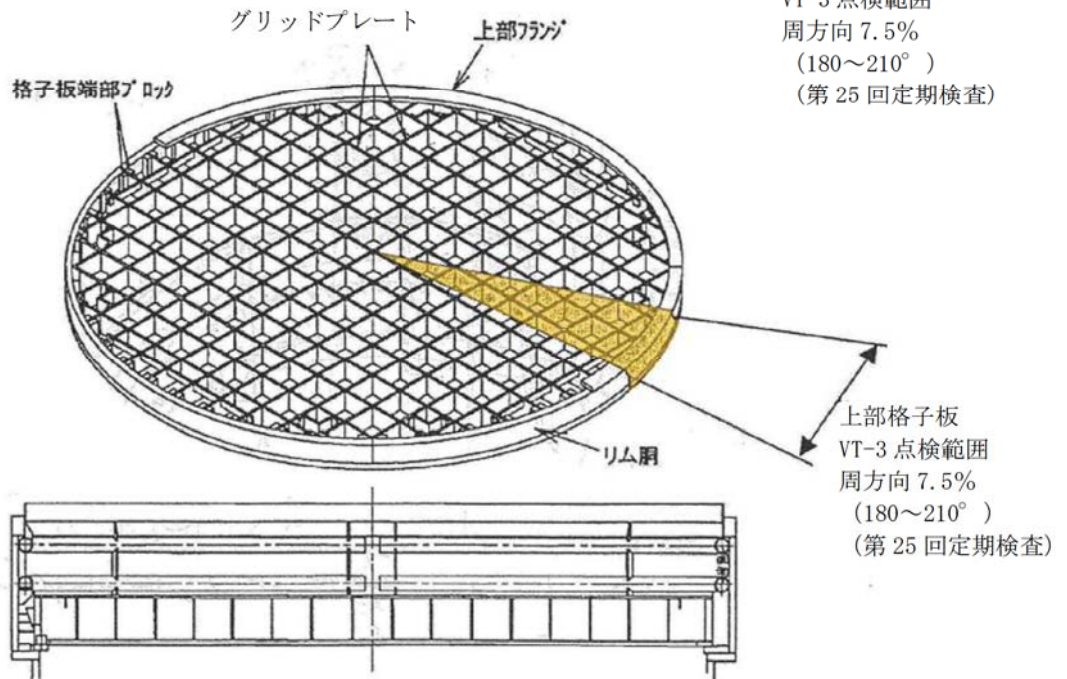
図 2 維持規格に基づく点検範囲概略図

炉内構造物（炉心シュラウド，上部格子板）については，維持規格に基づき定期的に水中テレビカメラによる目視点検を実施しており，有意な欠陥は確認されていない。維持規格に基づく点検内容を表4に，点検範囲の概略図を図2に示す。

内面：全長の 100% (第 24 回定期検査)

外面：全長の 100% (第 25 回定期検査) ジェットポンプを取り外して点検

炉心シュラウド  
VT-3 点検範囲  
周方向 7.5%  
(180~210°)  
(第 25 回定期検査)

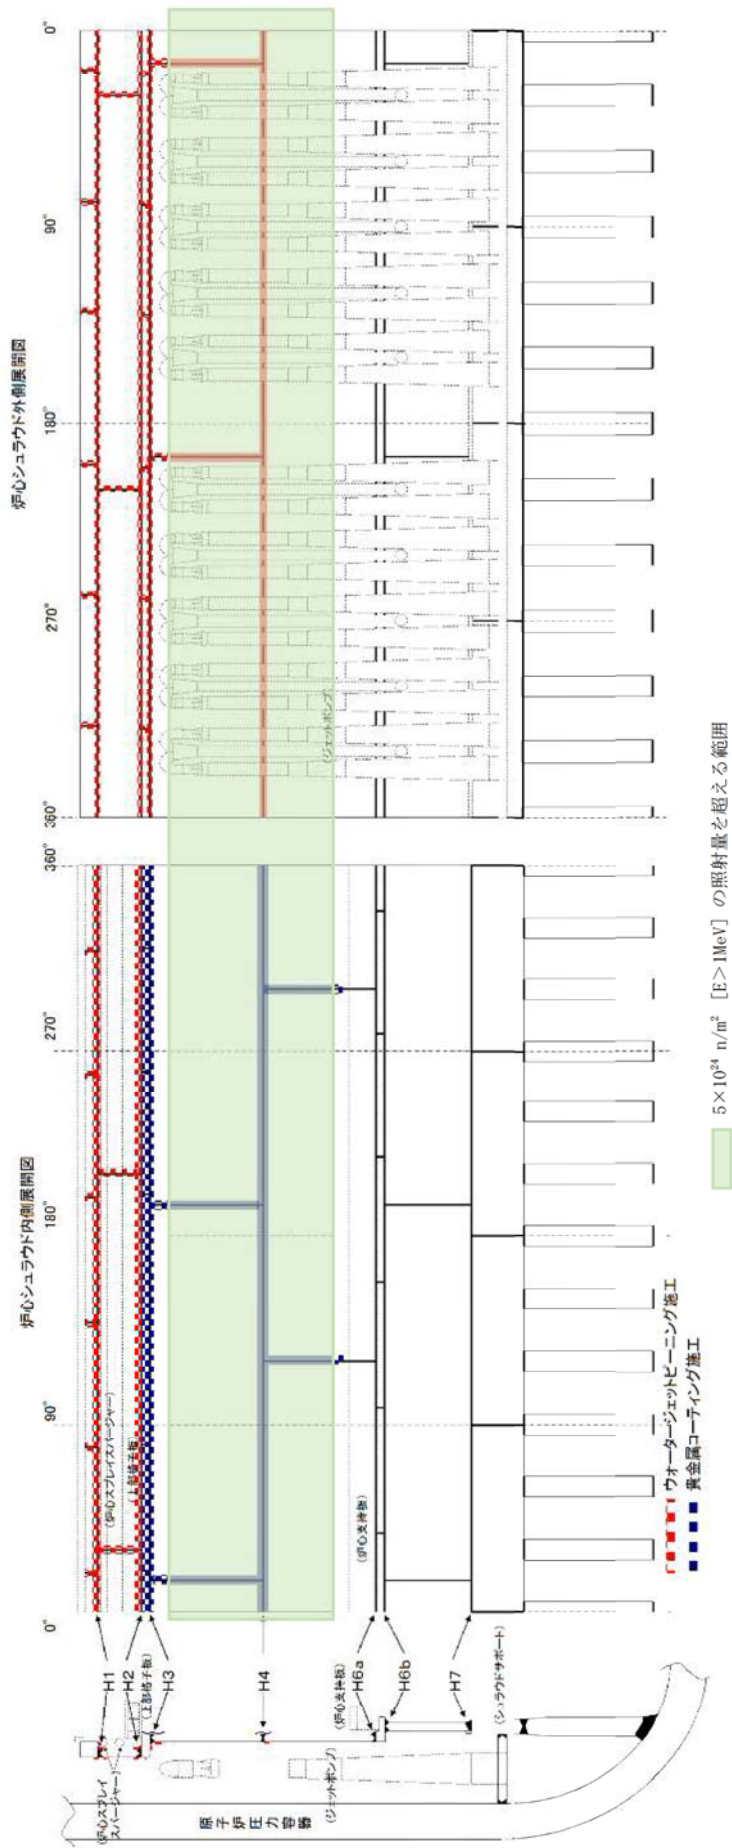
図4 炉心シュラウド 応力・環境改善箇所概要図 (1999 年第17 回定期検査)

注) H4 周溶接継手については、外面のウオータージェットピーニング及び内面の貴金属コーティングとともに、全長の100%を施工した。

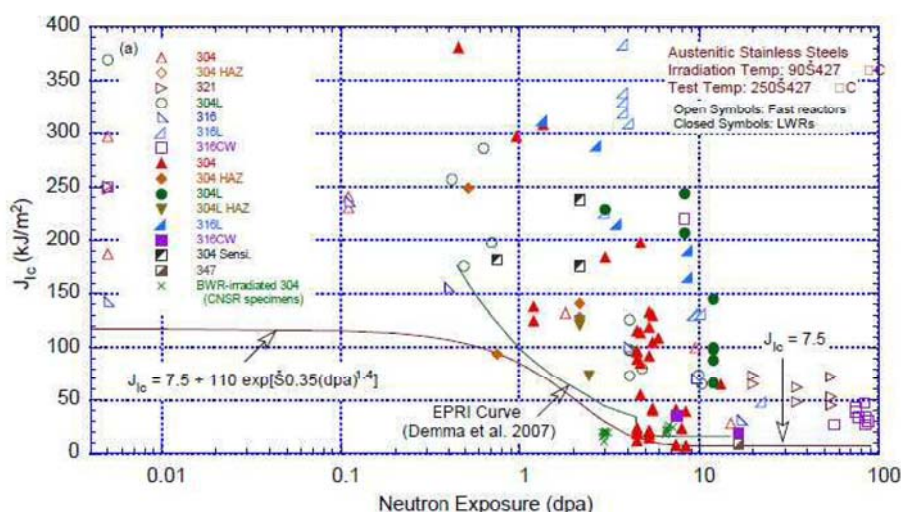
図 2-1 J<sub>Ic</sub> 値と中性子照射量の関係(0.005 dpa 近傍のプロットは非照射材)

(a)オーステナイト系ステンレス鋼

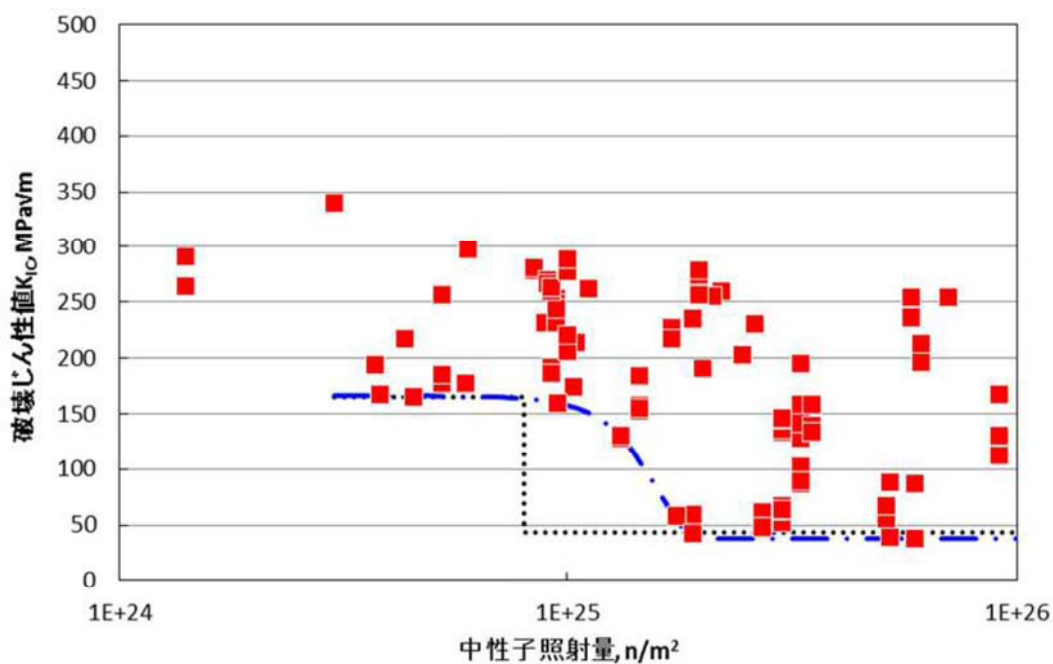
図 4-1 破壊靱性評価式

$$\text{BWR の炉内構造物} : 1[\text{dpa}] = 7 \times 10^{24}[\text{n/m}^2]^*$$
