東海第二発電所 審査資料	
資料番号	TKK 補-III-6 改 15
提出年月日	平成 30 年 7 月 26 日

## 東海第二発電所 劣化状況評価

(コンクリート構造物：

### 補足説明資料

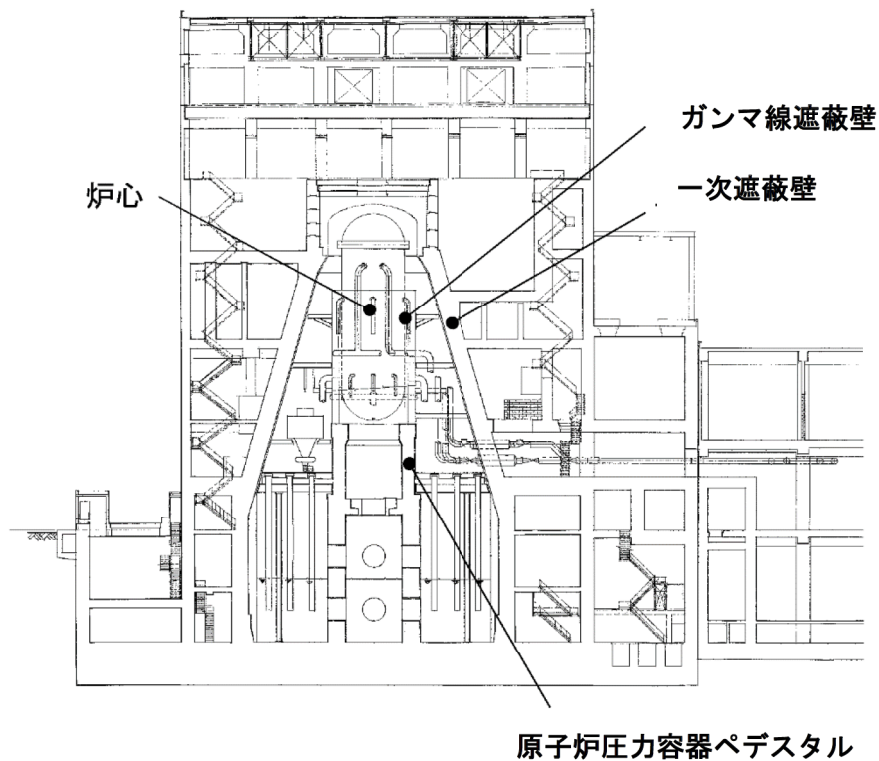
図2 原子炉建屋の概要

評価対象部位は通常運転時に雰囲気温度が高く、高温の原子炉圧力容器近傍に位置する原子炉圧力容器ペDESTALとし、評価点として運転時に最も高温となる原子炉圧力容器ペDESTAL上部と原子炉圧力容器支持脚部との接触面とした。(図2参照)

評価対象部位は原子炉压力容器近傍に位置し、周辺環境からの伝達熱及び運転時に照射量の最も大きいガンマ線遮蔽壁とし、評価点はガンマ線遮蔽壁の炉心側とする。

(図2参照)

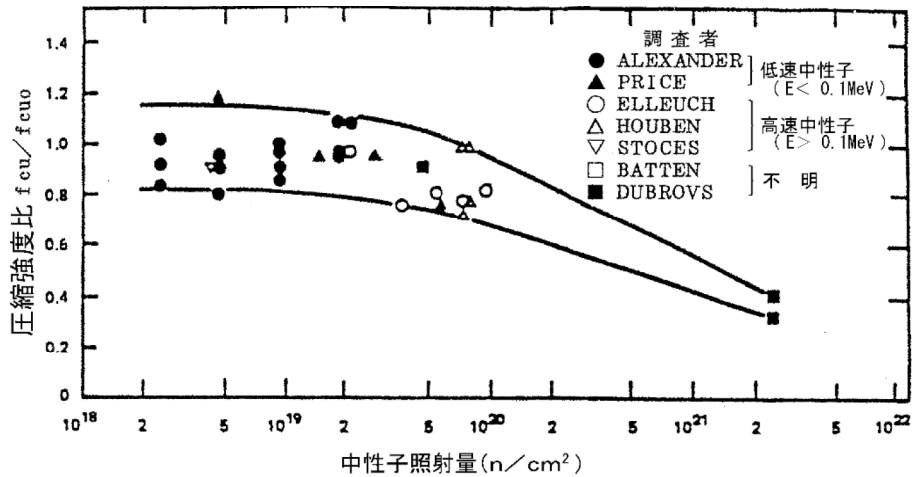
図3 中性子照射したコンクリートの圧縮強度 (fcu) と照射しないコンクリートの圧縮強度 (fcu0) の比<sup>2)</sup>

運転開始後 60 年時点における原子炉压力容器ペDESTAL上部の中性子照射量（E > 0.1Mev）は、放射線照射量解析の結果、 $4.10 \times 10^{15}$  (n/cm<sup>2</sup>)、運転開始後 60 年時点における一次遮蔽壁炉心側のガンマ線照射量は、放射線照射量解析の結果、 $7.80 \times 10^6$  (rad<sup>※</sup>)であった。Hilsdorf 等の文献や日本建築学会「原子力施設における建築物の維持管理指針・同解説（2015）」等を踏まえ、コンクリート強度に影響を及ぼす可能性のある放射線照射量ではないことを確認した。（図 3、4 参照）

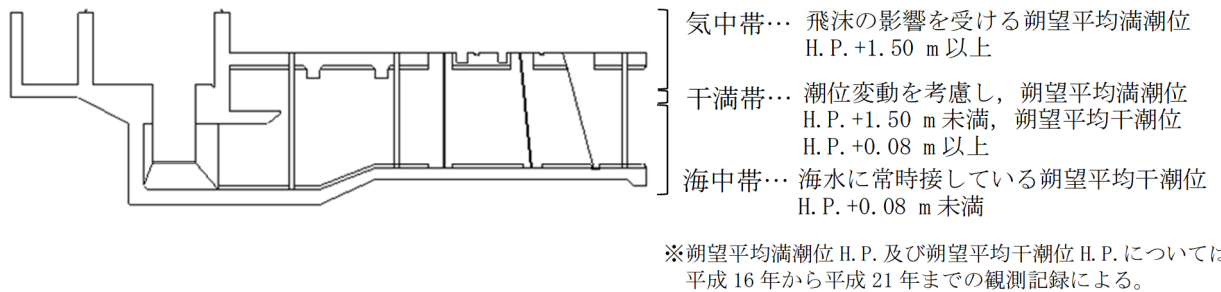
図 5 取水口構造物の概要

評価点については、評価対象構造物（取水口構造物）のうち、「高経年化技術評価審査マニュアル（JNES-RE-2013-9012）」に基づき、塩分浸透環境を考慮し、図5に示すとおり、環境条件が異なる取水口構造物の気中帯、干満帯及び海中帯をそれぞれ評価点として選定した。

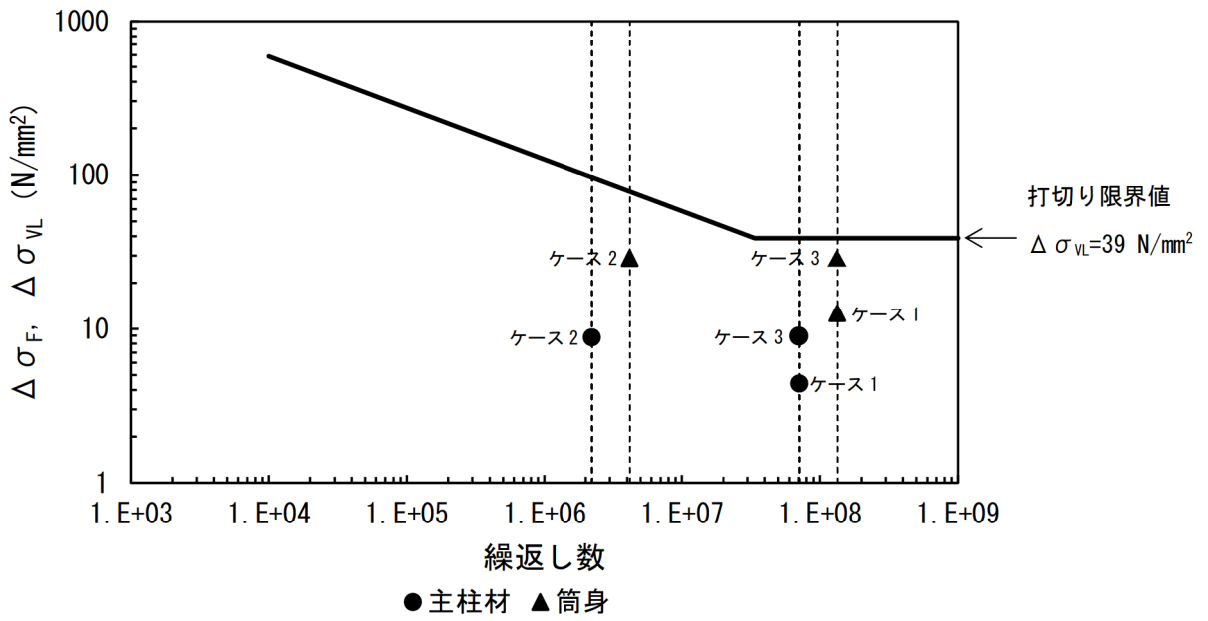
図1 垂直応力範囲の繰返しによる疲労設計曲線

疲労設計曲線には、応力範囲の打切り限界（疲労限）が設定されており、打切り限界以下の繰返し応力範囲は疲労を考慮する必要はないとされているため、本評価においては、応力の繰返し数及び繰返し応力範囲を算定し、許容疲労強さ並びに打切り限界と比較することにより、疲労を考慮する必要性の有無を評価する。

\*: 打切り限界値を示す (図 1 参照)
