東海第二発電所 劣化状況評価
(照射誘起型応力腐食割れ)

補足説明資料

平成30年11月5日
日本原子力発電株式会社

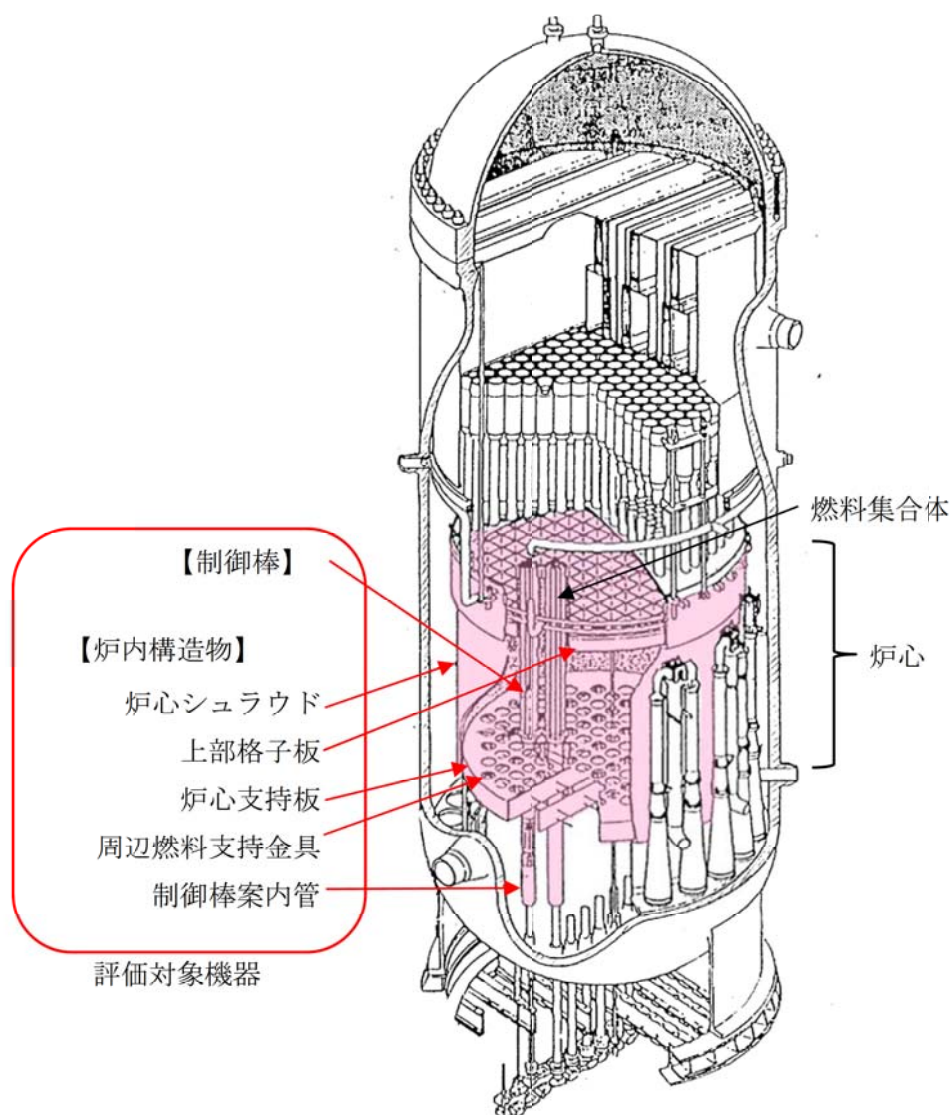
図1 原子炉压力容器鳥瞰図と評価対象機器

比較的高い累積中性子照射量を受ける機器としては、炉内構造物のうち炉心を取り囲む機器である炉心シュラウド、上部格子板、炉心支持板、周辺燃料支持金具、制御棒案内管及び制御棒を評価対象とする。原子炉压力容器鳥瞰図と評価対象機器を図1に示す。

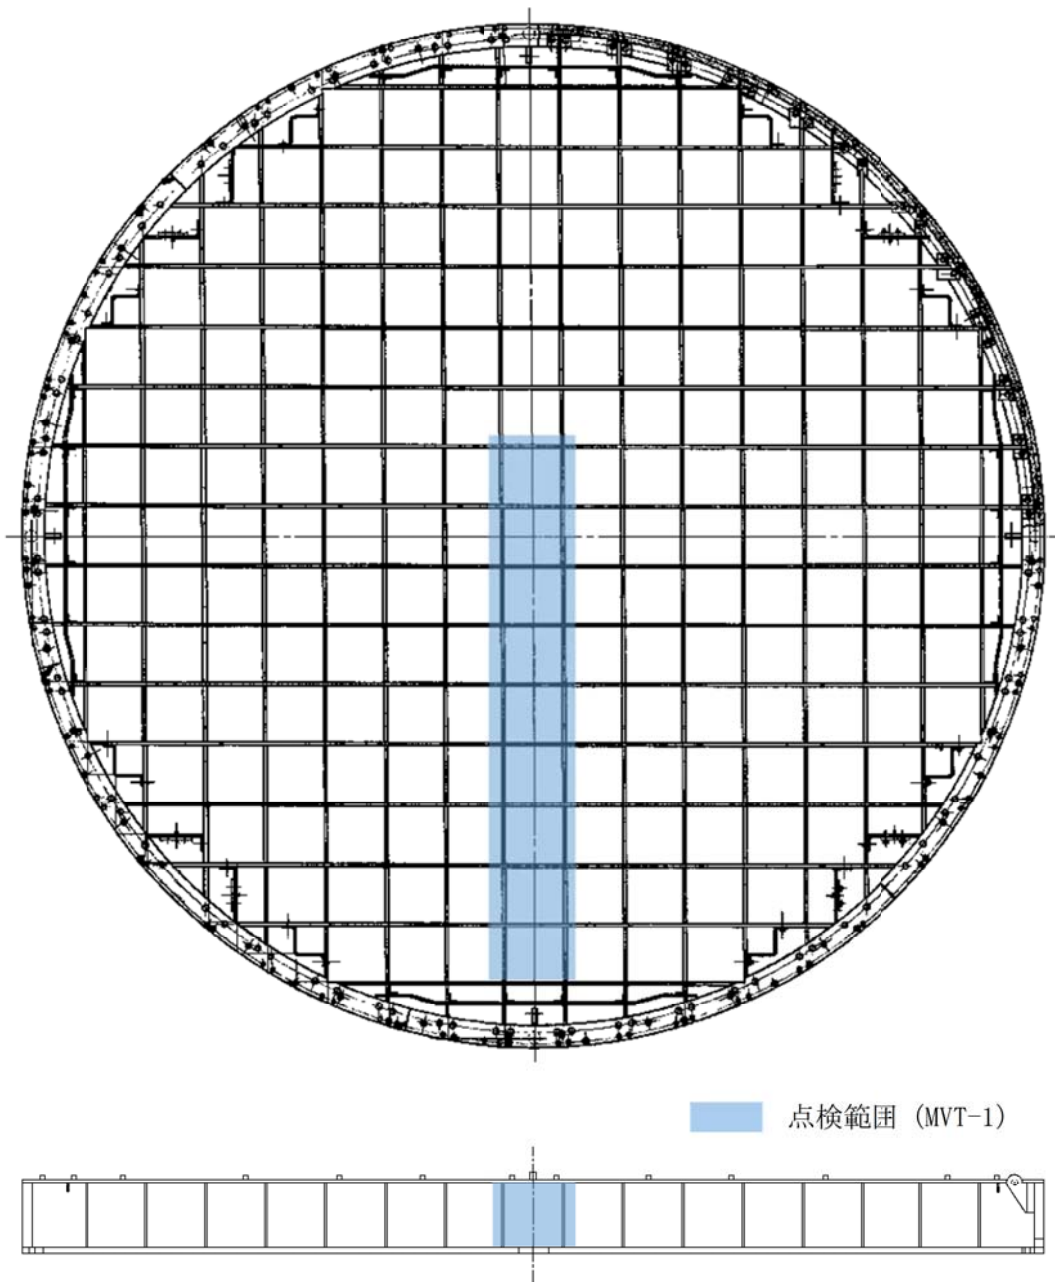
图3 上部格子板点検範圍概略図

また、中性子照射量が評価上最も厳しい上部格子板のグリッドプレートについては、長期保守管理方針に基づき、第25回施設定期検査時（2015年）に水中テレビカメラによる目視点検（MVT-1）を実施し、有意な欠陥は確認されていない（図3参照）。今後は、表4の維持規格に基づく点検に加え、保守管理の実施に関する計画に基づく点検計画にしたがって定期的（維持規格 IA-2310 検査間隔に準じて10年）に目視点検（MVT-1）を実施し、健全性を確認することとしている。

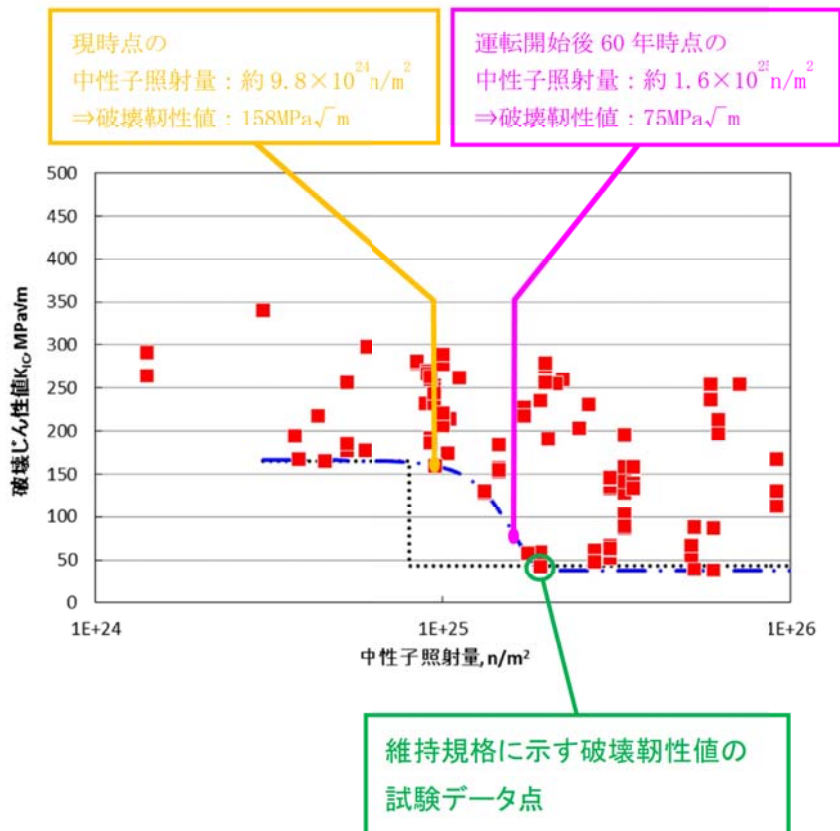
図3 破壊靱性評価式と試験データ

また、関連図書(3)に示される試験データと破壊靱性評価式の関係と、東海第二の現時点と運転開始後 60 年時点の中性子照射量を合わせて図 3 に示す。

中性子照射量 $[\text{n/m}^2]$	破壊靱性値 $[\text{MPa}\sqrt{\text{m}}]$
現時点	約 9.8×10^{24}	158
運転開始後 60 年時点	約 1.6×10^{25}	75

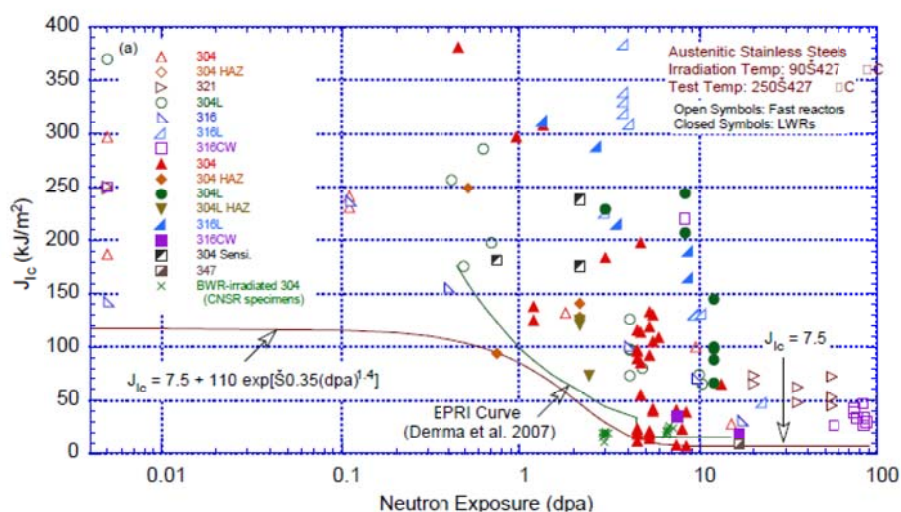
図 2-1 J_{Ic} 値と中性子照射量の関係(0.005 dpa 近傍のプロットは非照射材)

$$J_{Ic} = 7.5 + 110 \exp[-0.35(dpa)^{1.4}]$$

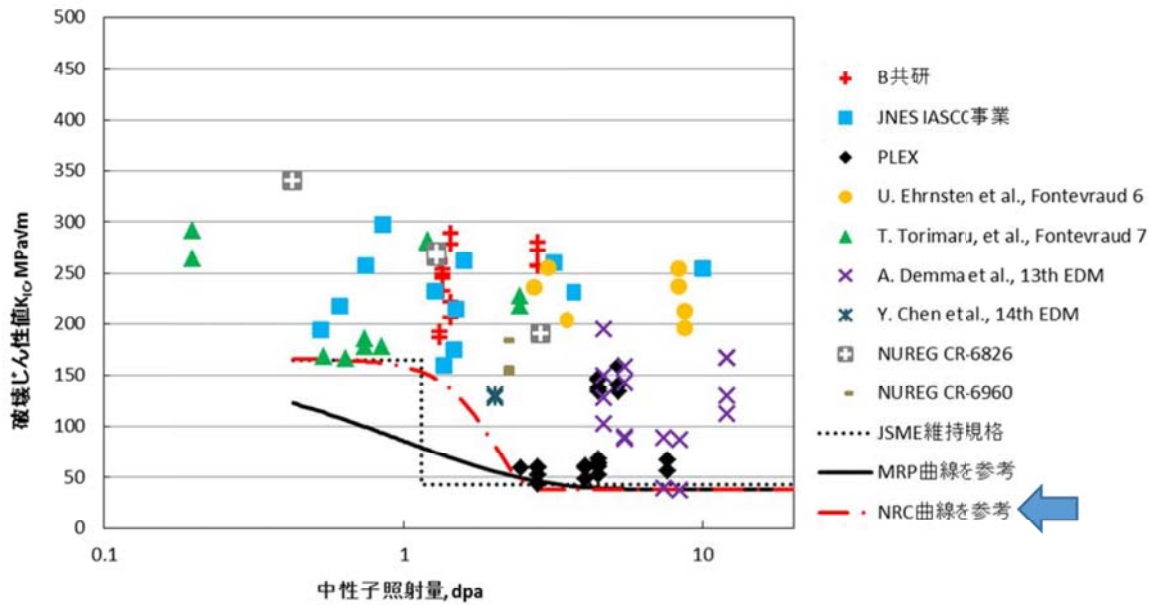
図 2-2 NRC 曲線を参考にした場合の破壊靱性評価式例

図 2-2 に共同研究で収集されたデータ群を用いた NRC 曲線と比較対象である MRP-175*2で報告された曲線を示す。本図より、NRC 曲線はデータ群から見られる破壊靱性値の中性子照射依存性をより明確に表現できていることが分かる。

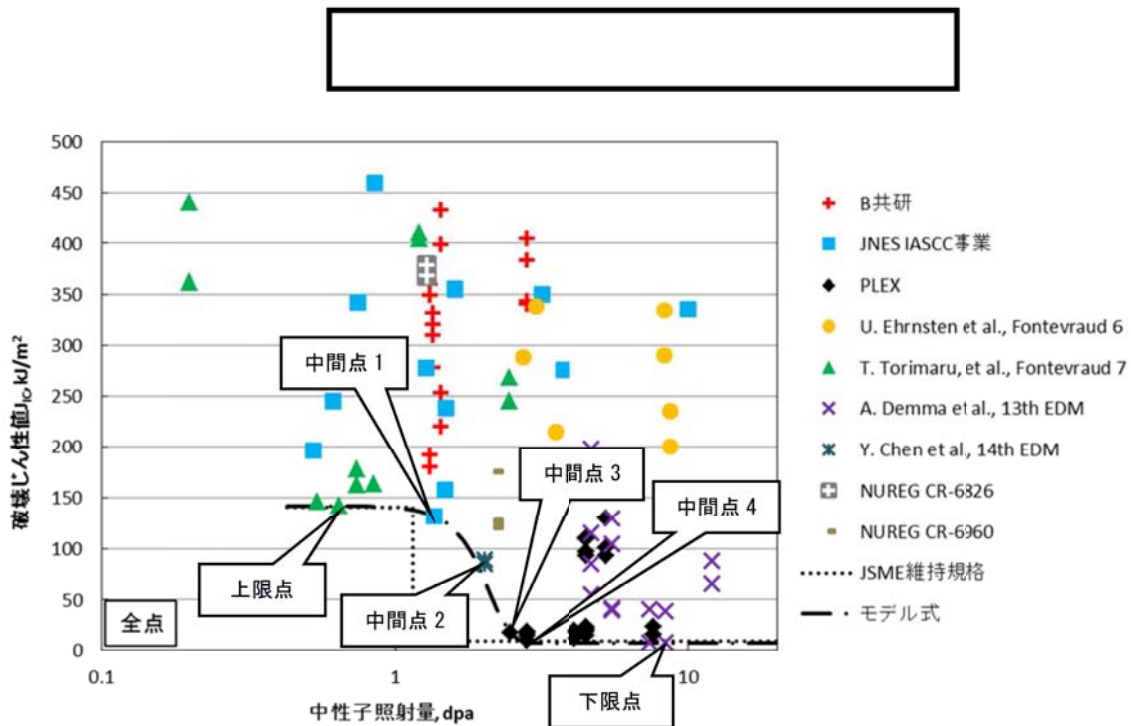
図3 全点データを使用した破壊靱性評価式

モデル式： $J_{IC} = A + (B - A) * \exp(-C * dpa^D)$ の内、Aは評価式の下限值、Bは上限値である。定数C、Dについては、評価式が上限点、中間点を下回り、且つ、表1に示すとおり、各データ点の照射量における評価式の破壊靱性値と各データ点の破壊靱性値との差の合計が、最も小さくなるように設定している。また、式の形状上、下限値の破壊靱性値を下回ることがないように、評価式と下限値の差が0.05 kJ/m²より小さくなるように設定している。これは、収集したデータ群の最小の位が小数点第一位であることに基づき、小数点第二位の四捨五入により破壊靱性値に変動が生じないことを考慮したものである。

設定の結果、定数Cが0.01270、定数Dが5.92のときに評価式とデータ点の差が最小になることが確認され、本条件における破壊靱性評価式は、以下のように定められている。

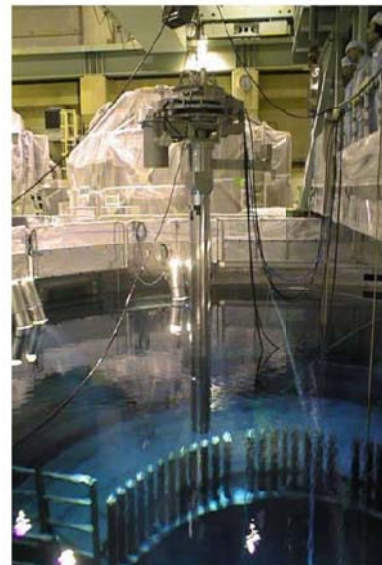
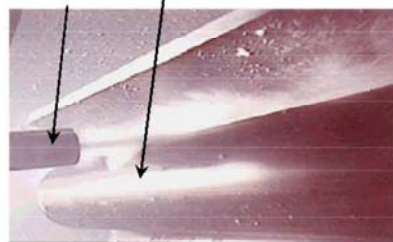
図2 WJPの現場施工の概要

炉心シュラウド適用時の装置の配置

センターポールユニット

炉心スプレイ配管と炉心シュラウド上部リング
隙間への施工模式図とモックアップ試験状況

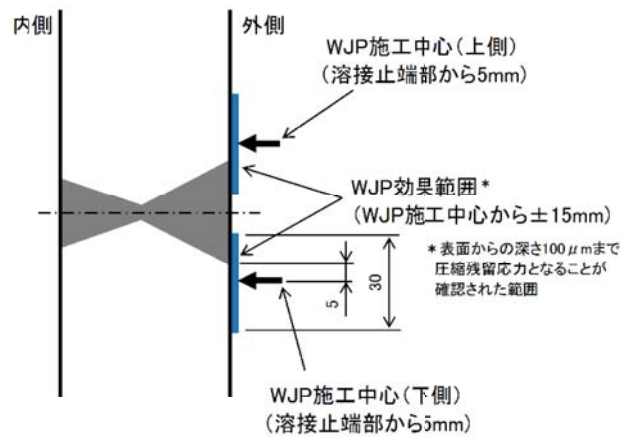
図 8 東海第二炉心シュラウド H4 外面 施工図

- 炉心シュラウド H4 外面用W J P 装置は、ノズルを 2 個装着し、炉心シュラウドの外表面に沿って水平にノズルを走行させ施工を行う。
- 溶接熱影響部上下 2 箇所施工(下図)。
- 一度の設置によって円周方向 の範囲が施工可能であり、装置を約 ずらした位置 (計 12 箇所) に設置することで全周の施工を行った。
- 炉心シュラウド H4 外面とジェットポンプの狭隘部にノズルを接近させる必要があることから、施工条件は噴射角度 として確認試験を行った。

A-A 断面 (H4 外面用W J P 装置ノズル可動範囲)

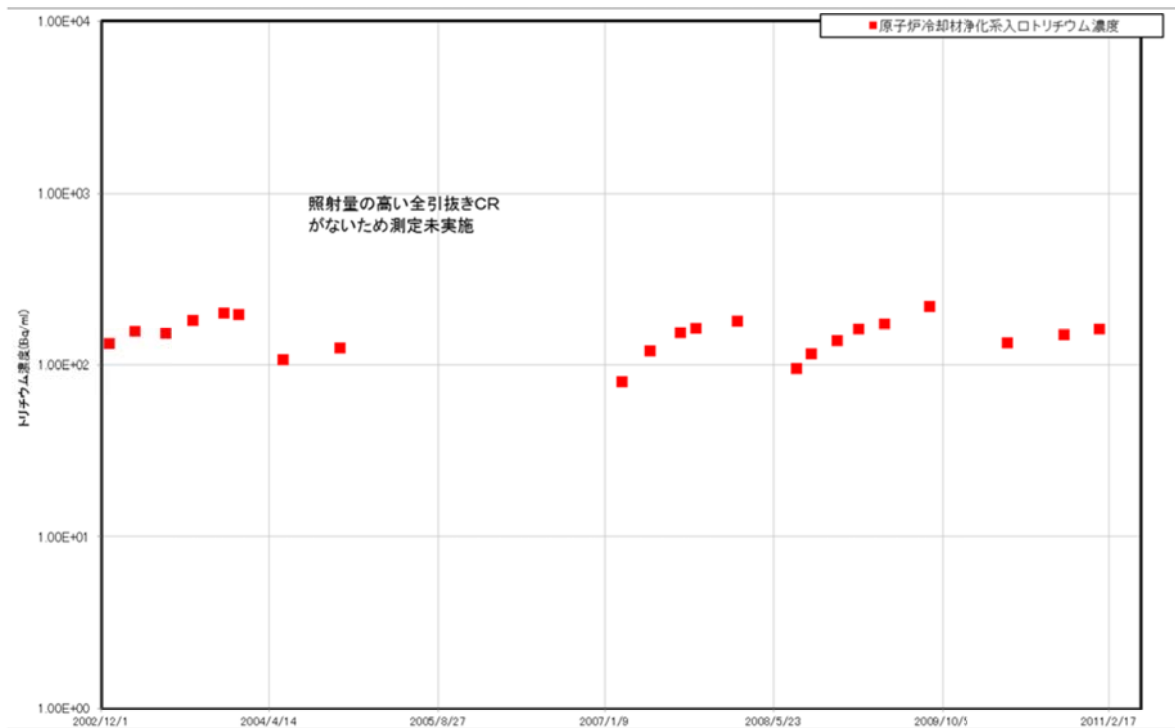
トリチウム濃度の急上昇はなく，制御材被覆管に照射誘起型応力腐食割れによるボロン・カーバイドの流出は生じていないと評価する。

他プラントでは、制御材被覆管の割れが原因と考えられる原子炉水のトリチウム濃度の上昇が確認されたため、1985年より定期的にトリチウム濃度の測定（現状、3か月に1度）を実施している。その結果、トリチウム濃度の急上昇はなく、制御材被覆管に照射誘起型応力腐食割れによるボロン・カーバイドの流出がないことを確認している。原子炉水のトリチウム濃度測定実績を別紙9に示す。
