東通原子力発電所1号炉審査資料	
資料番号	A1-CA-0083
提出年月日	2020年11月30日

東通原子力発電所
基準地震動策定のうち地下構造の評価について
(コメント回答)

2020年11月30日
東北電力株式会社

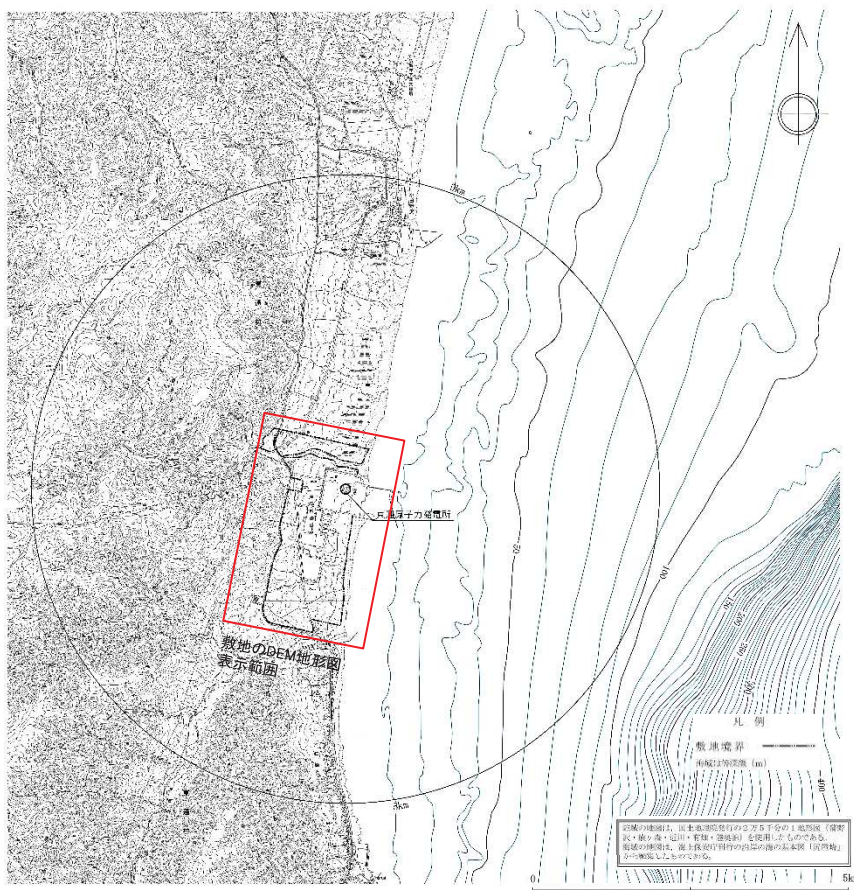
敷地近傍の地形図

- 敷地は、海岸線に沿って南北方向に分布する標高約10m～約40mの台地に位置している。
- 敷地の西部～南部には原地形が残存している。
- 敷地西側は、開析が進行した丘陵よりなる。

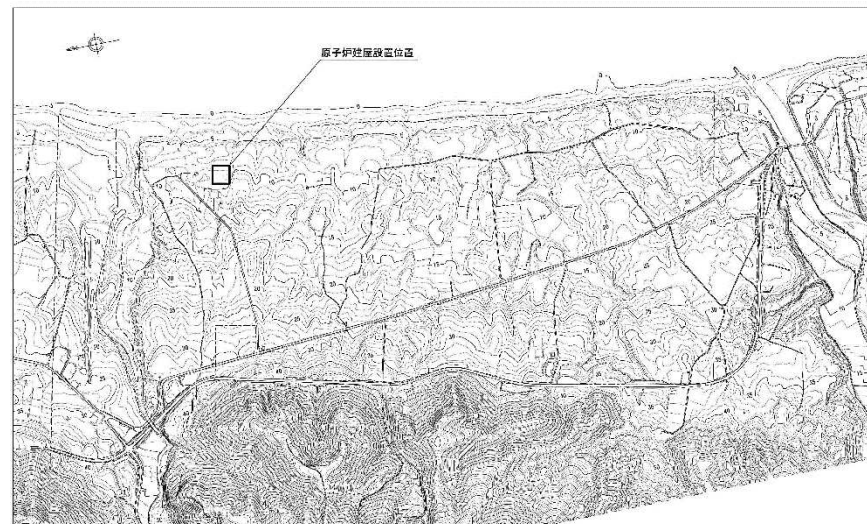
敷地のDEM地形図(敷地造成前)

空中写真(平成5年撮影)から作成

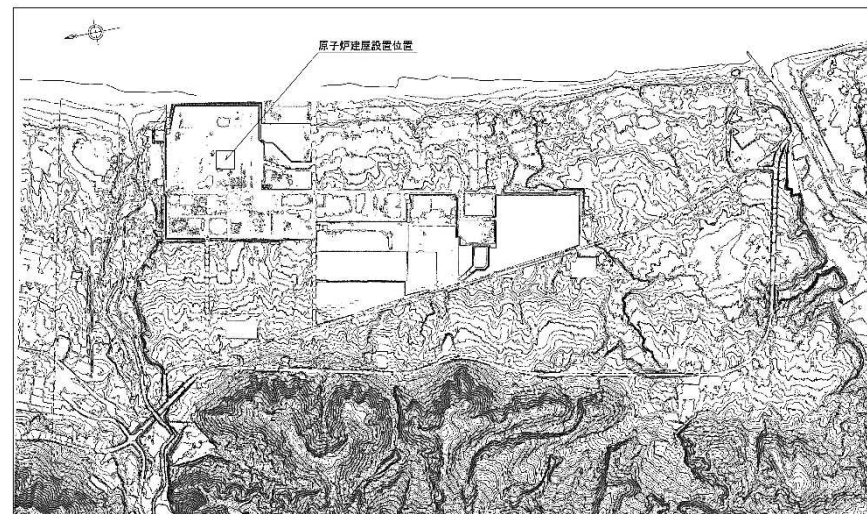
敷地のDEM地形図(敷地造成後)

航空レーザー測量(平成19年)によるDEMから作成

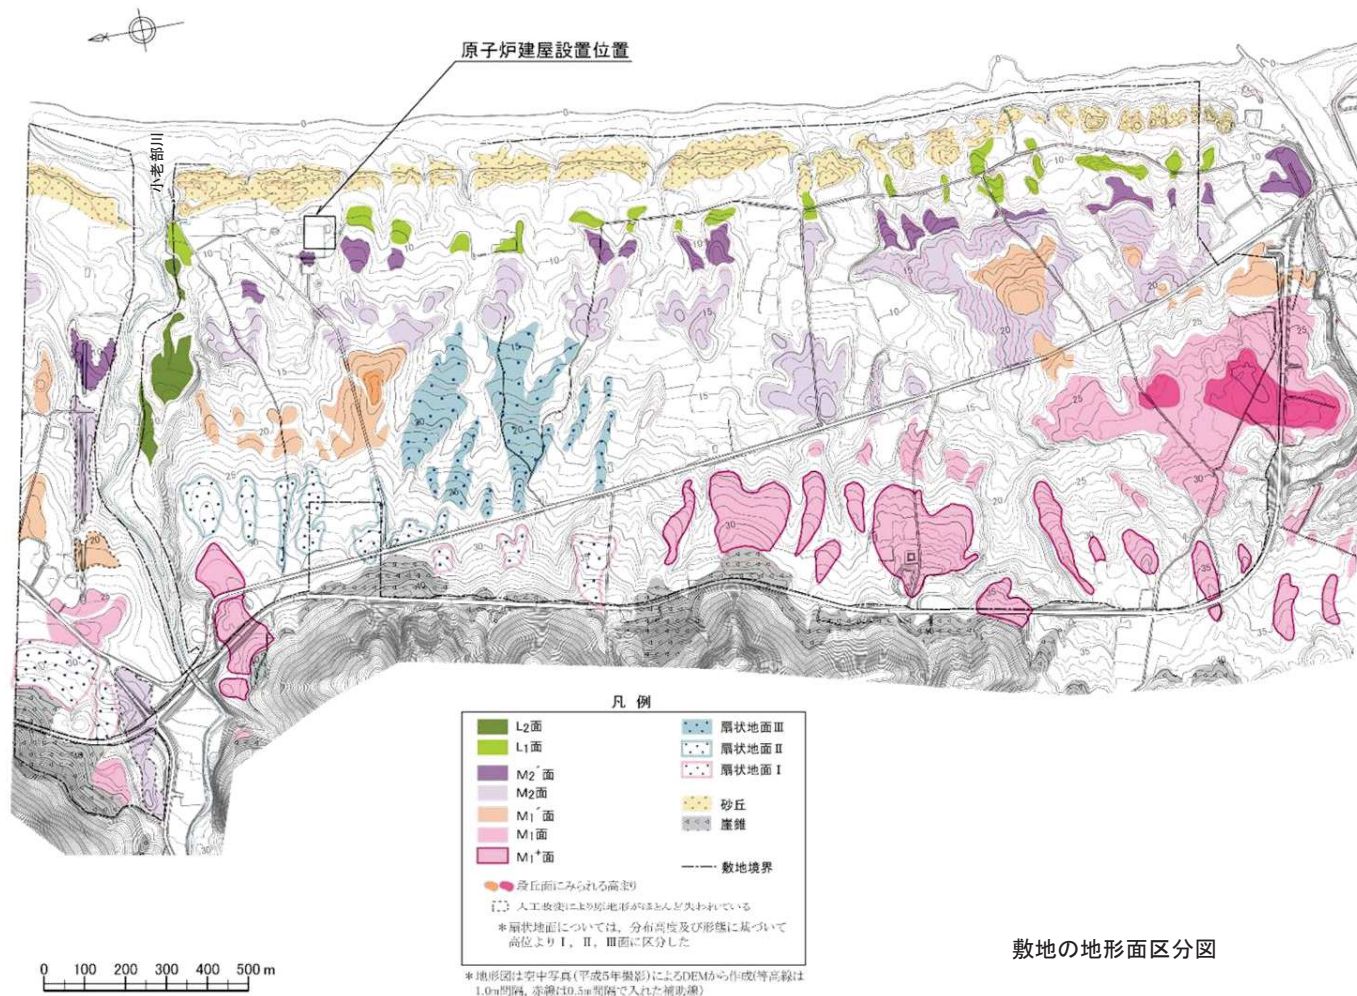
敷地の地形面区分図

- 敷地の段丘は、段丘面の形態、高度、分布状況及び連続性、開析度、堆積物の層相、火山灰層との層位関係等について、敷地周辺陸域の段丘面との検討を行い、高位より、M₁面、M₁'面、M₂面及びL₁面に区分される。
- M₁面については若干の高度差によって、M₁⁺面及びM₁面に、M₂面についてはM₂面及びM₂'面に細分される。
- 敷地北部には、小老部川が東流して太平洋に注いでおり、この小老部川に沿って幅約60m～約100mの低地が分布する。
- 空中写真判読、航空レーザー測量による2mDEMデータによる詳細地形判読等の再調査を行った結果、断層の活動を示唆するリニアメント、変動地形の可能性のある地形及び地すべり地形は認められなかった。

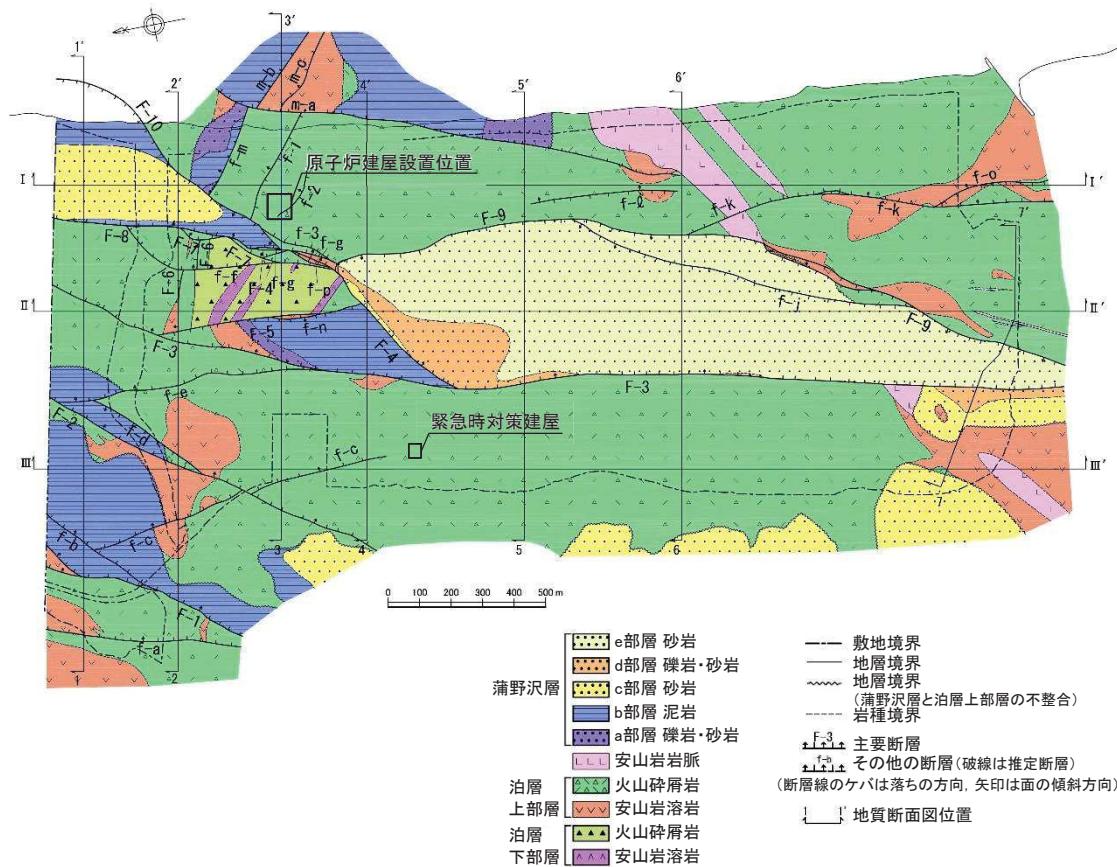
敷地の新第三系の地質構造図

- 敷地の新第三系は、下位より、新第三系中新統の猿ヶ森層、泊層及び蒲野沢層で構成され、泊層には安山岩が貫入する。
- 泊層上部層分布域に、地塁状をなして泊層下部層が分布し、半地溝状～地溝状をなして蒲野沢層が分布する。
- 猿ヶ森層は、敷地においては地表付近には分布しない。
- 敷地の主要な断層は、これらの地質分布を規制する正断層である。

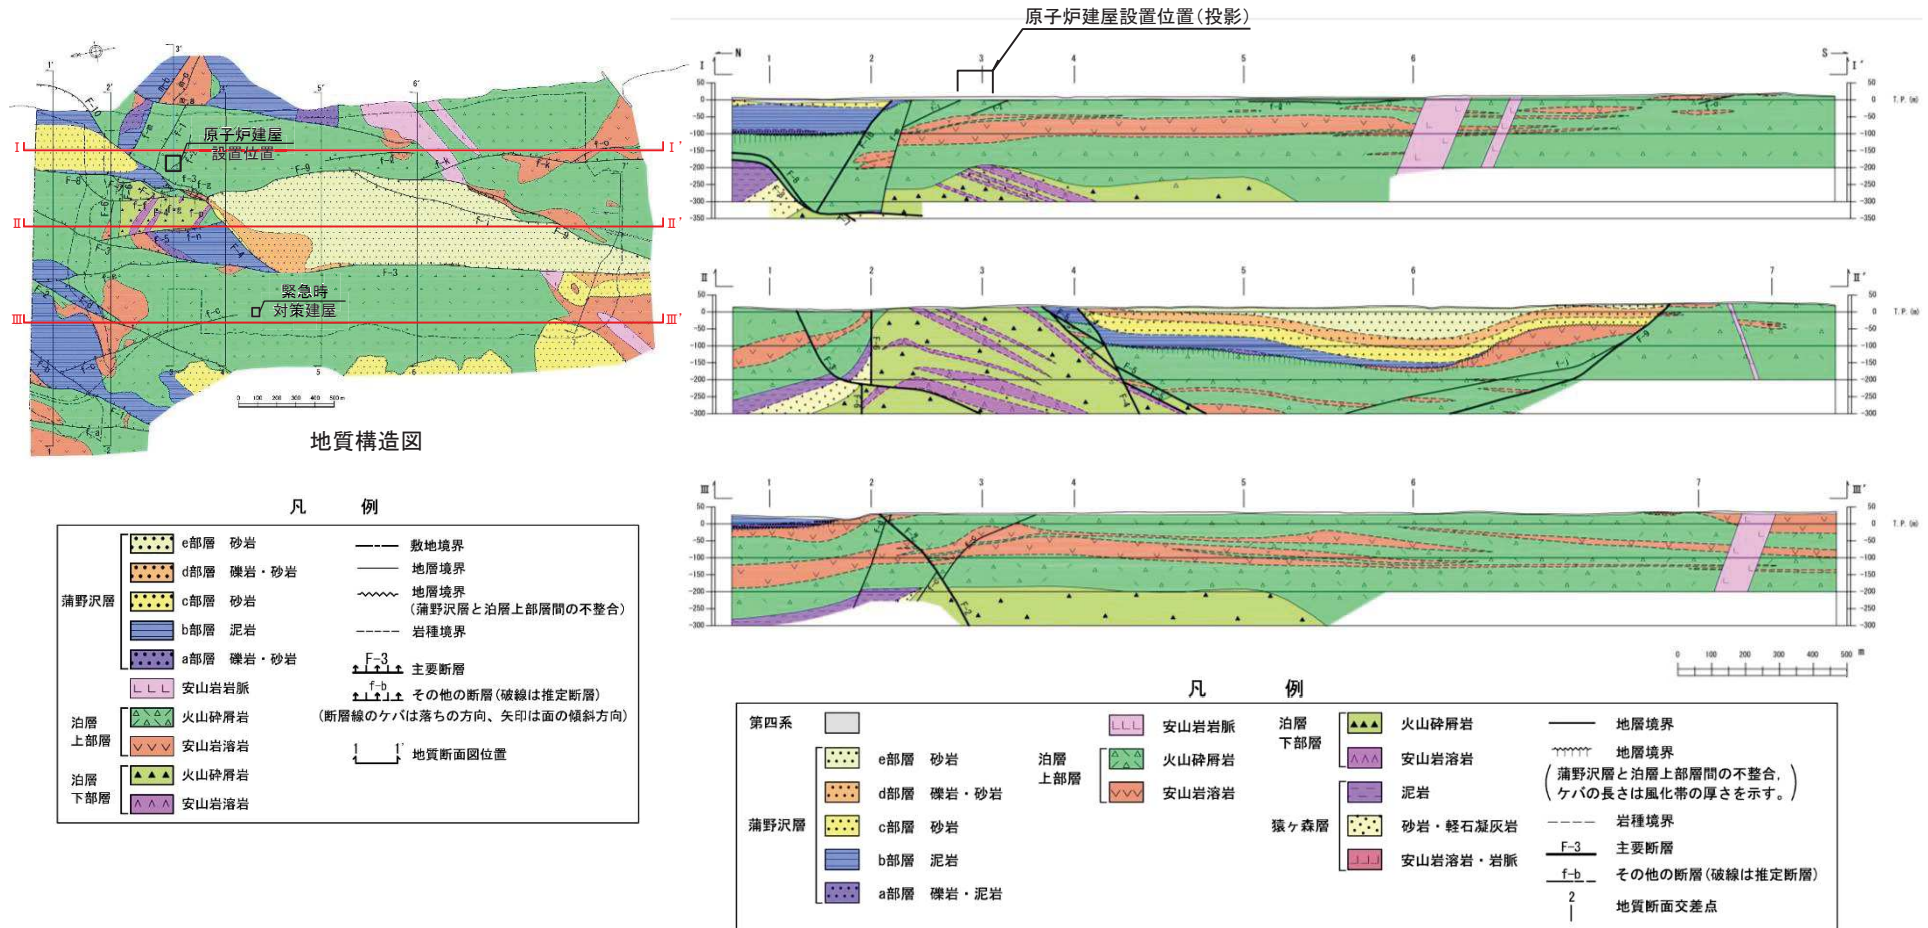
敷地の地質断面図(南北方向)

- 敷地の新第三系は、泊層上部層分布域に地塁状をなして泊層下部層が分布し、半地溝状～地溝状をなして蒲野沢層が分布する。これらの境界をなす主要な断層として、F-1断層～F-10断層が認められる。
- 主要な断層は、主にNNE-SSW～NE-SW走向で比較的連続性が認められる変位量の大きな高角度の正断層である。

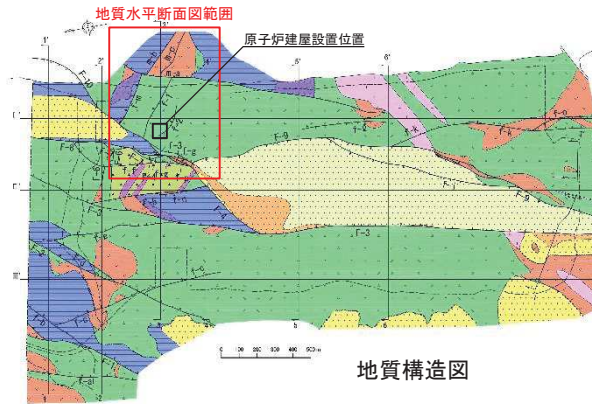
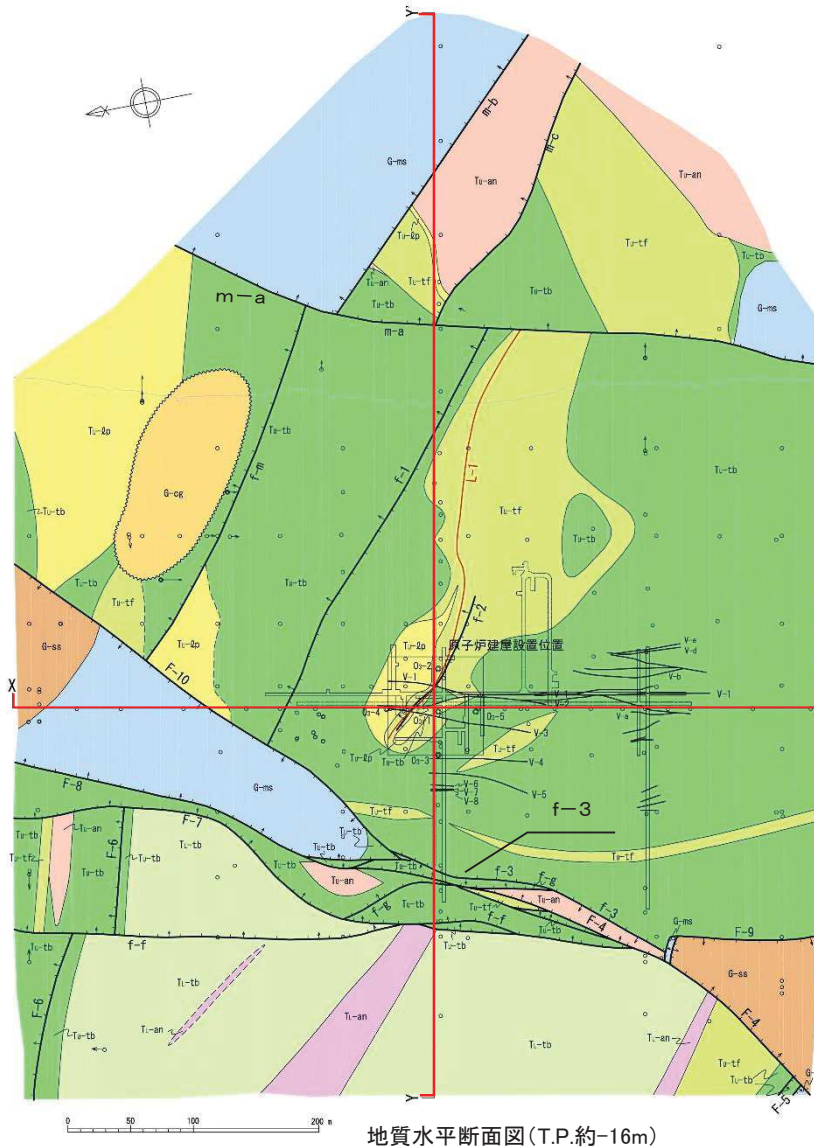
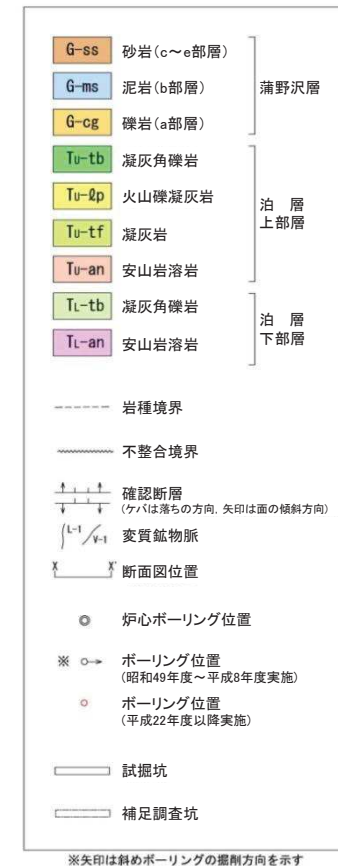
(6) 原子炉建屋設置位置付近の地質・地質構造

- 原子炉施設設置位置の新第三系は、中新統の猿ヶ森層、泊層及び蒲野沢層からなる。
- 原子炉建屋設置位置付近の新第三系にf-1断層～f-3断層、沿岸にm-a断層～m-c断層が分布する。

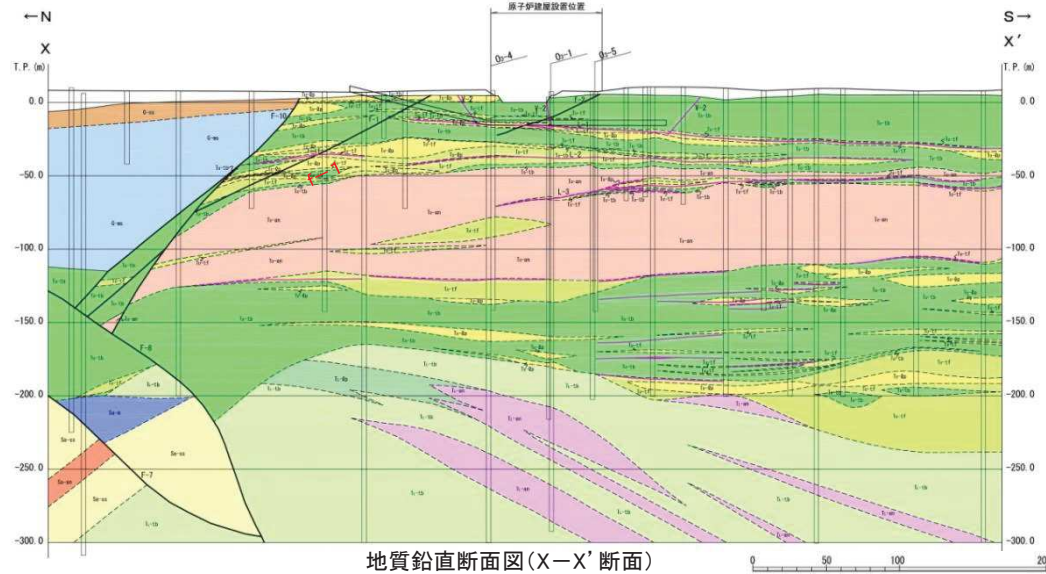
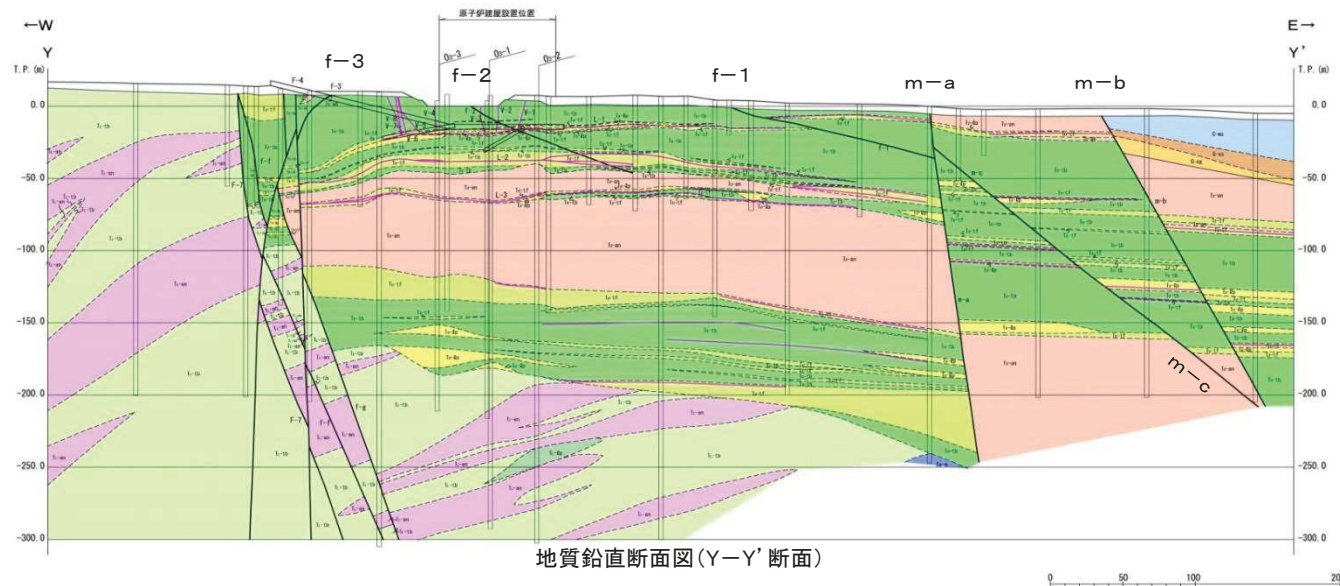
(7) 原子炉建屋設置位置付近の地質・地質構造

- 原子炉施設設置位置の新第三系は、中新統の猿ヶ森層、泊層及び蒲野沢層からなる。
- 原子炉建屋設置位置付近の新第三系にf-1断層～f-3断層、沿岸にm-a断層～m-c断層が分布する。

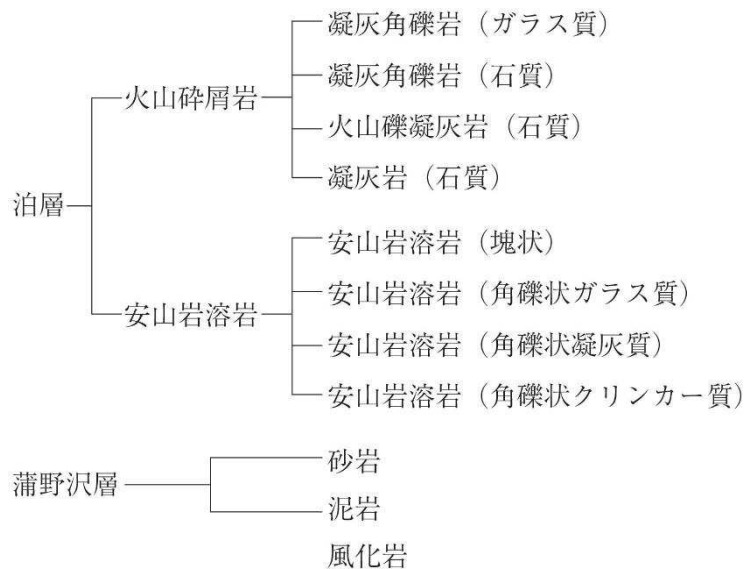
2.2 原子炉建屋基礎地盤の工学的特性 (1) 岩盤分類(岩盤分類の基準)

- 原子炉施設設置位置には泊層の火山碎屑岩と安山岩溶岩が分布し、やや離れた位置に蒲野沢層の砂岩、泥岩及び礫岩が分布している。
- 本地点の岩盤の特徴から、岩盤分類にあたり、「原子力発電所耐震設計技術指針」(JEAG4601-1987)の軟質岩盤分類基準案に示される不均質軟岩(軟岩Ⅲ類)の考え方にに基づき、岩種・岩相によるグルーピングを基本とした岩盤分類を行い、11岩種・岩相に分類した。

特 徴
泊層 火山碎屑岩	<ul style="list-style-type: none"> 凝灰角礫岩、火山礫凝灰岩及び凝灰岩からなるが、いずれの岩種も基質の性状によりガラス質な部分と石質な部分に岩相区分され、前者は後者より硬質である。 石質基質の一部に弱い変質を受け緑色を呈する部分が認められるが、その分布は不規則なレンズ状又は斑状であり、広がりをも有するものではない。 節理が少なく、風化の影響は地表部にわずかに認められるのみである。
泊層 安山岩溶岩	<ul style="list-style-type: none"> 緻密で塊状の溶岩と、安山岩角礫と基質が強く固結する角礫状の溶岩があり、さらに角礫状の溶岩は基質の性状によりガラス質な部分、凝灰質な部分及びクリンカー質な部分に岩相区分される。 角礫状の溶岩は、基質の違いが岩石の硬さと密接に関連しており、ガラス質な部分は凝灰質及びクリンカー質な部分より硬質。 溶岩の凝灰質基質の一部に弱い変質を受け緑色を呈する部分が認められるが、その分布は不規則なレンズ状又は斑状であり、広がりをも有するものではない。 塊状の溶岩を除いて節理が少なく、風化の影響は地表部にわずかに認められるのみである。
蒲野沢層 砂岩・泥岩	<ul style="list-style-type: none"> 蒲野沢層の砂岩、泥岩及び礫岩は堆積性の軟岩であり、風化・変質の影響及び節理は少ない。 礫岩は分布が局所的であり、岩盤分類としては砂岩に含める。

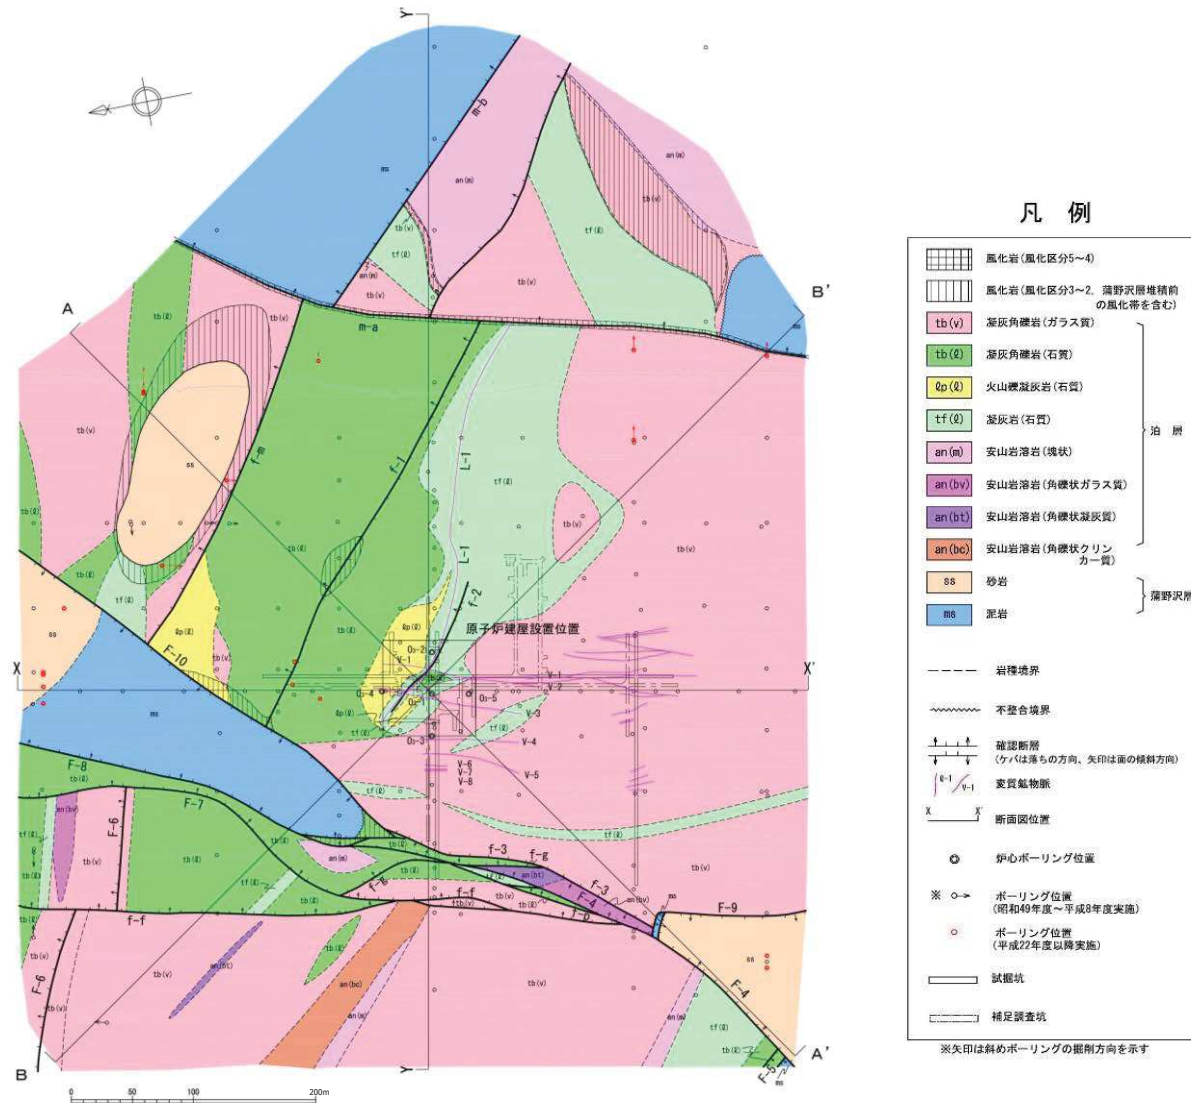
2.2 原子炉建屋基礎地盤の工学的特性 (2) 岩盤分類(岩盤分類図(水平断面))

- 原子炉施設設置位置には泊層の火山碎屑岩と安山岩溶岩が分布し、やや離れた位置に蒲野沢層の砂岩、泥岩及び礫岩が分布している。
- 本地点の岩盤の特徴から、岩盤分類にあたり、「原子力発電所耐震設計技術指針」(JEAG4601-1987)の軟質岩盤分類基準案に示される不均質軟岩(軟岩Ⅲ類)の考え方にに基づき、岩種・岩相によるグルーピングを基本とした岩盤分類を行い、11岩種・岩相に分類した。

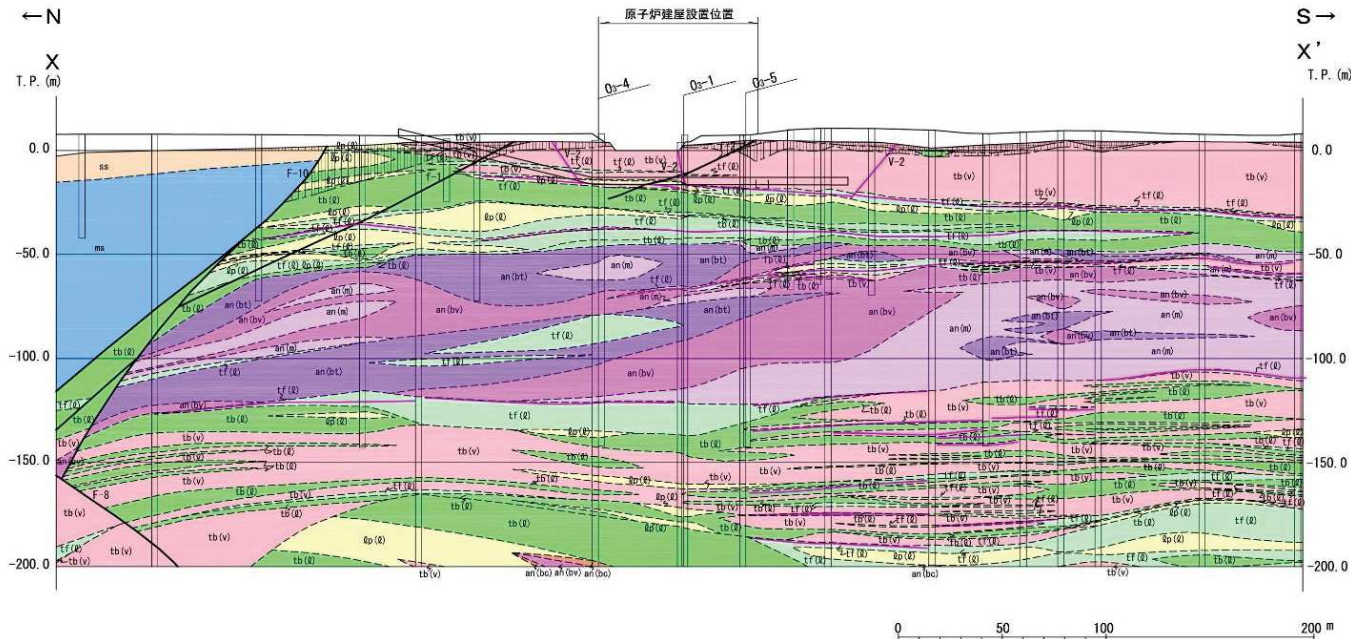
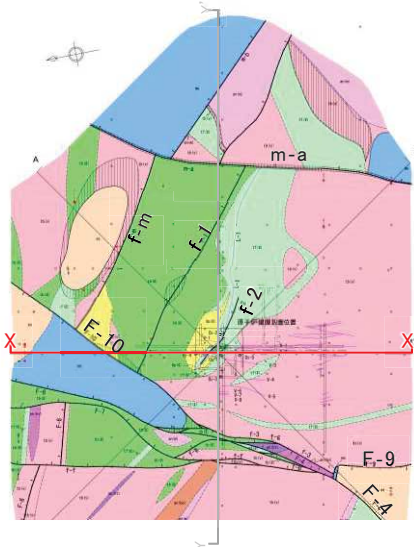
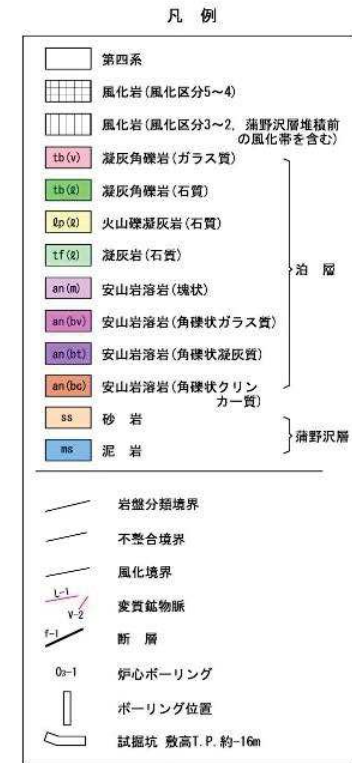
2.2 原子炉建屋基礎地盤の工学的特性 (3) 岩盤分類〔岩盤分類図(鉛直断面(X-X'断面))〕

- 原子炉建屋基礎地盤の岩盤分類は、概ね水平な成層構造をなす。
- 風化の影響は地表部にわずかに認められるのみである。

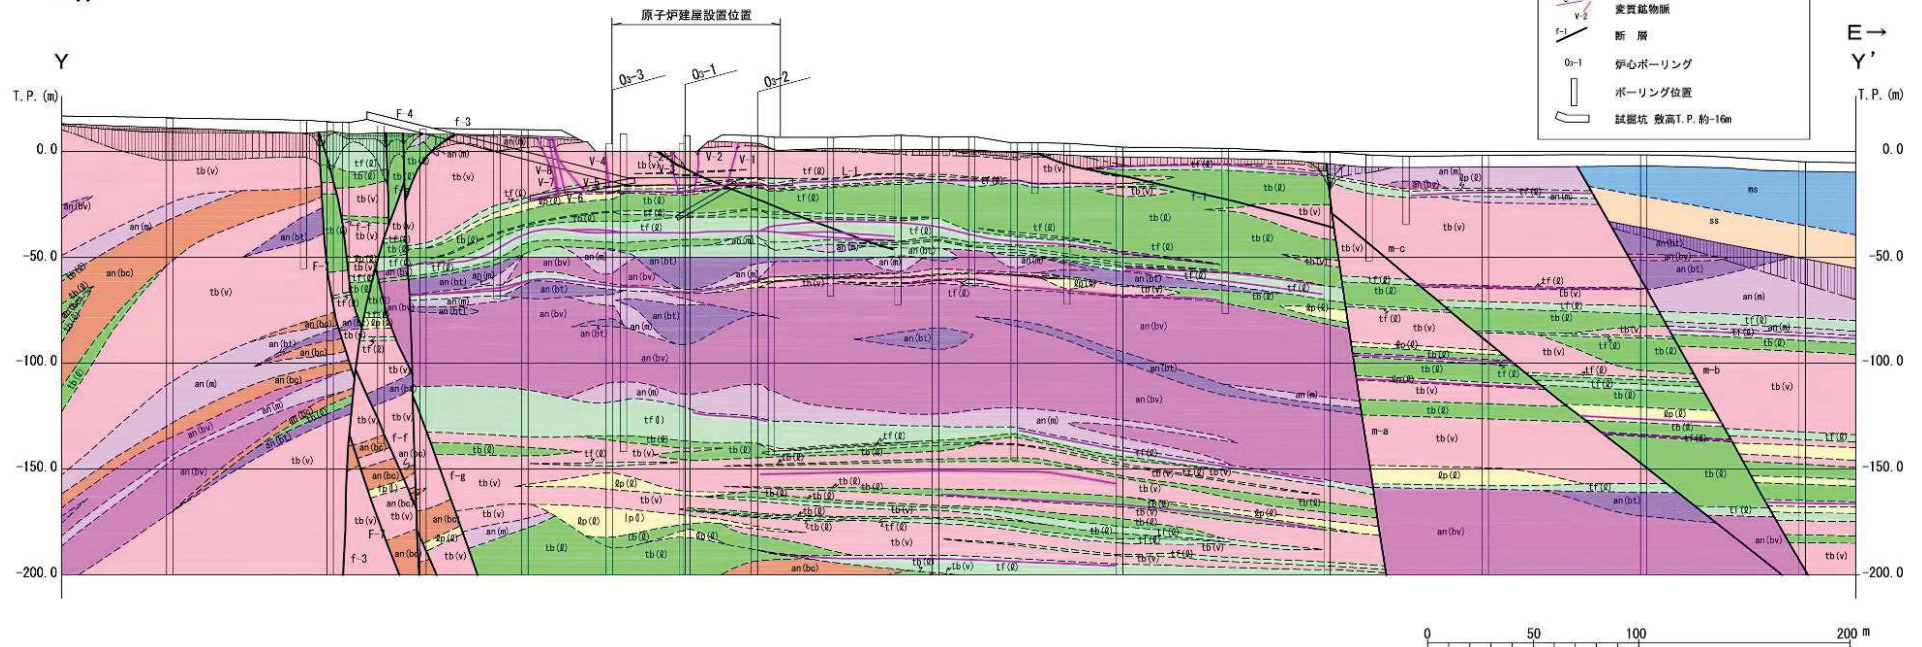
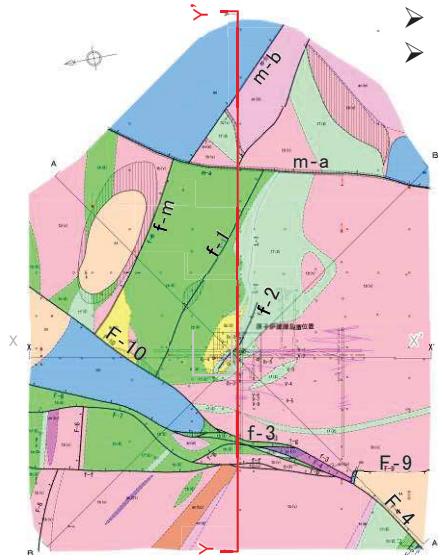
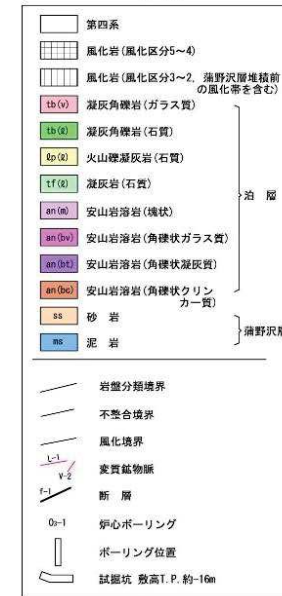
2.2 原子炉建屋基礎地盤の工学的特性 (4) 岩盤分類〔岩盤分類図(鉛直断面(Y-Y' 断面))〕

- 原子炉建屋基礎地盤の岩盤分類は、概ね水平な成層構造をなす。
- 風化の影響は地表部及び蒲野沢層の直下にわずかに認められるのみである。

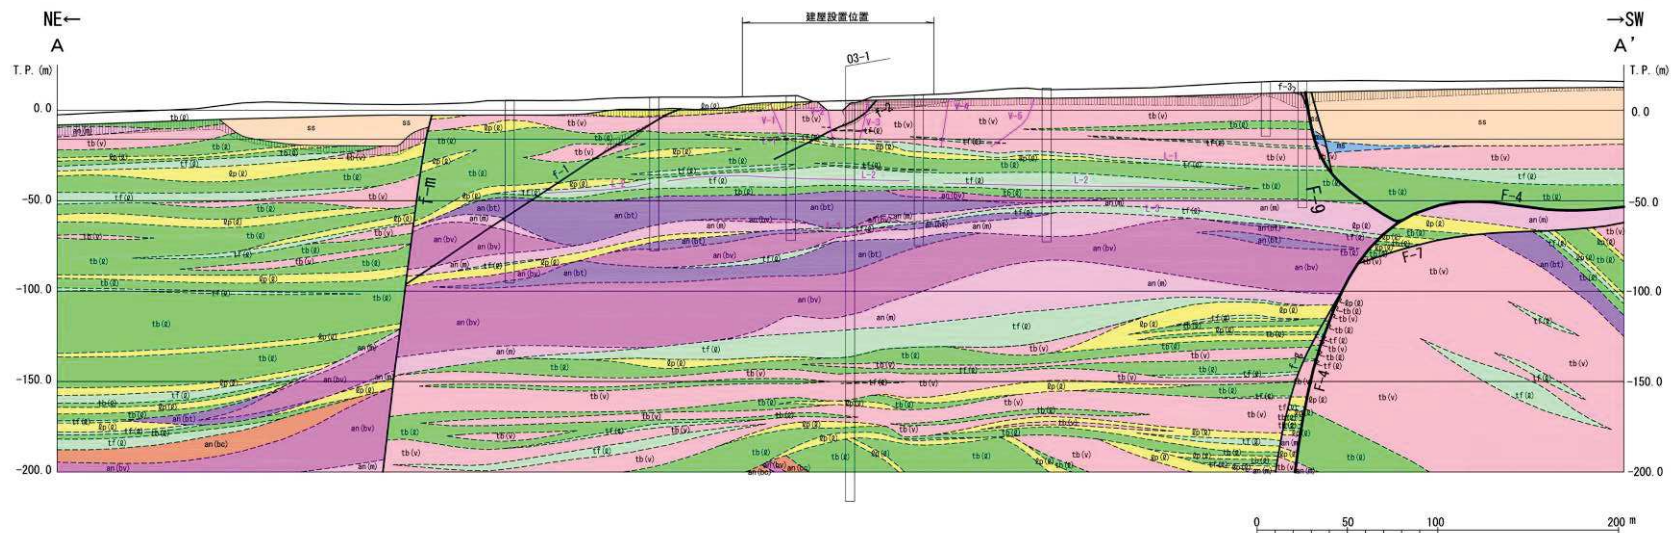
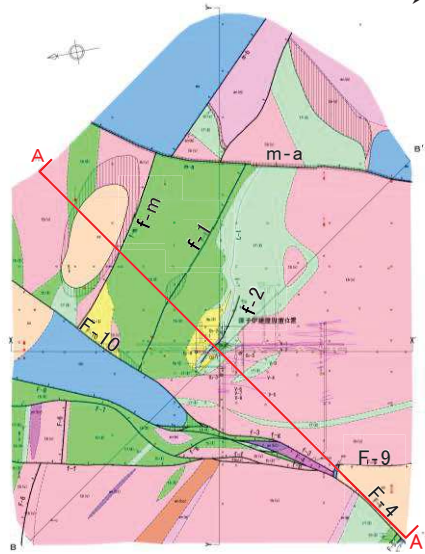
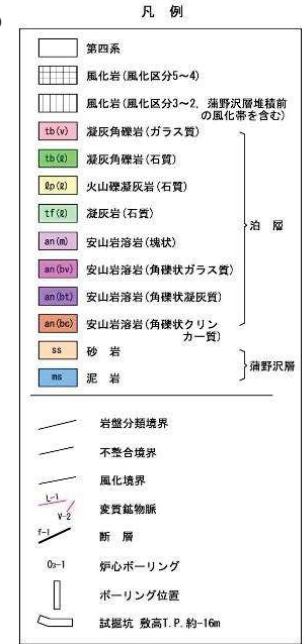
2.2 原子炉建屋基礎地盤の工学的特性 (5) 岩盤分類〔岩盤分類図(鉛直断面(A-A'断面))〕

- 原子炉建屋基礎地盤の岩盤分類は、概ね水平な成層構造をなす。
- 風化の影響は地表部及び蒲野沢層の直下にわずかに認められるのみである

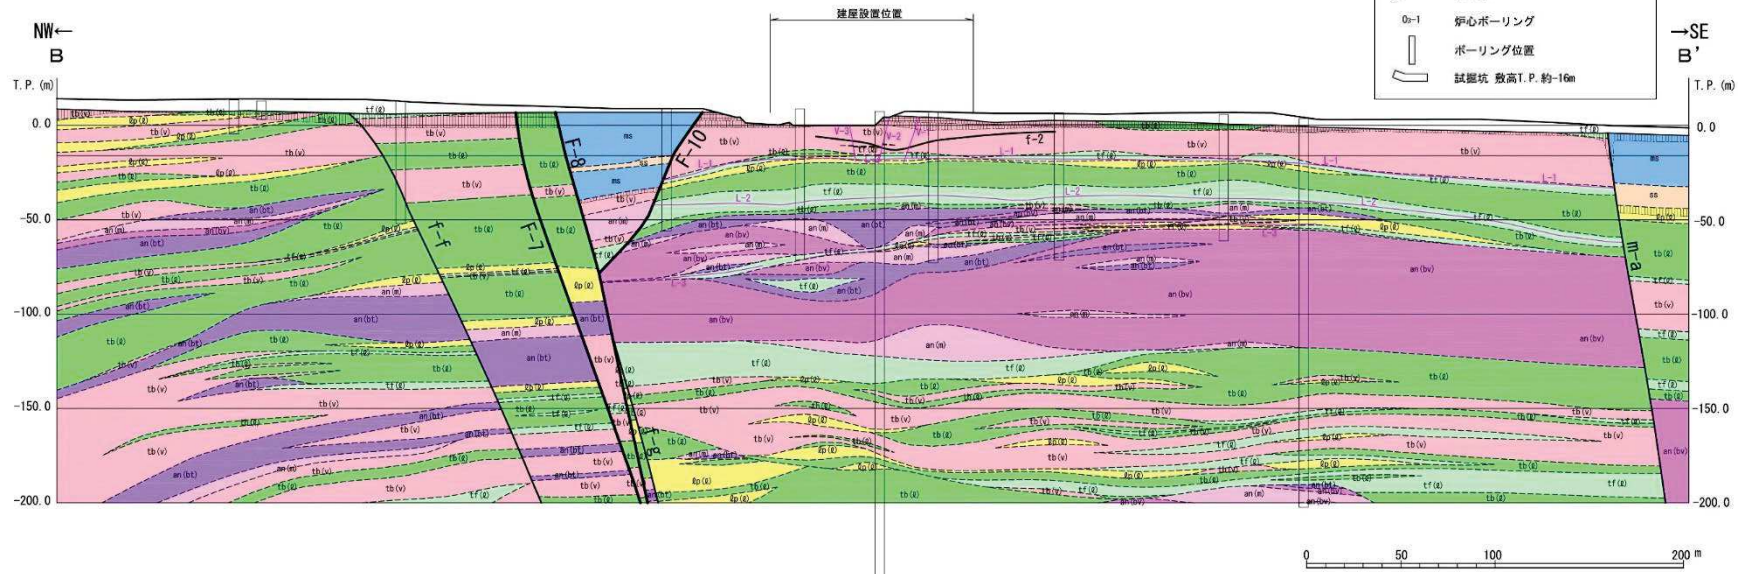
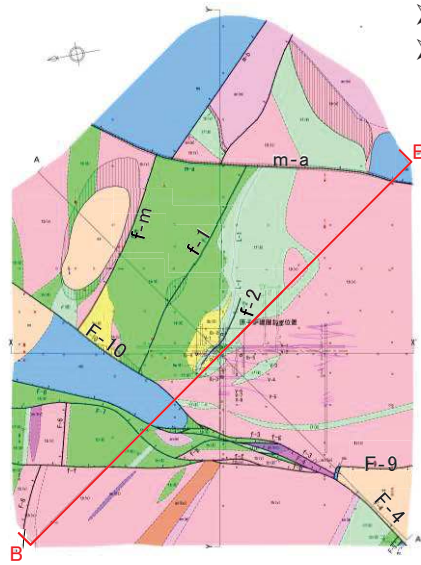
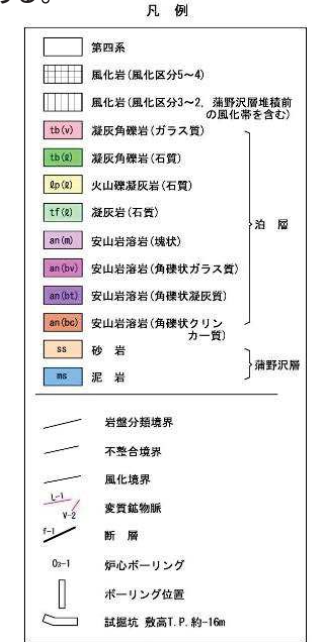
2.2 原子炉建屋基礎地盤の工学的特性 (6) 岩盤分類〔岩盤分類図(鉛直断面(B-B'断面))〕

- 原子炉建屋基礎地盤の岩盤分類は、概ね水平な成層構造をなす。
- 風化の影響は地表部及び蒲野沢層の直下にわずかに認められるのみである。

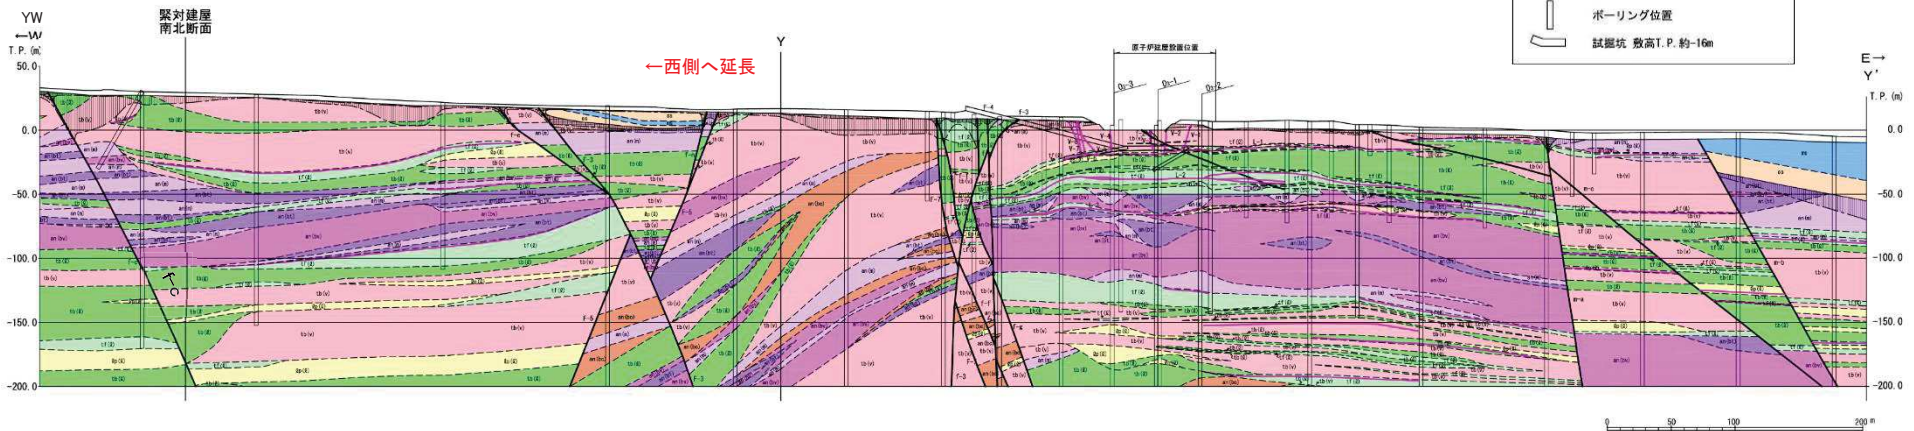
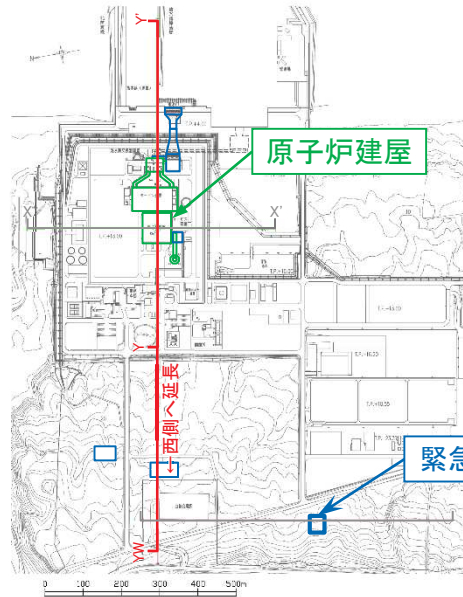
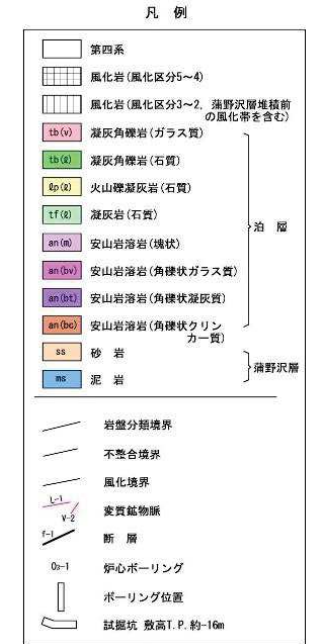
(7) 岩盤分類〔原子炉建屋から西側の岩盤分類図(鉛直断面(Y-Y' 断面西側延長))〕

➤ 原子炉建屋から西側の岩盤分類は、原子炉建屋と同様に概ね水平な成層構造をなす。

- Y-Y' 断面(岩盤分類図)を西側に拡張した岩盤分類図, 緊急時対策建屋付近の岩盤分類図を追記した。
- 上記断面の速度層区分図を追記した。

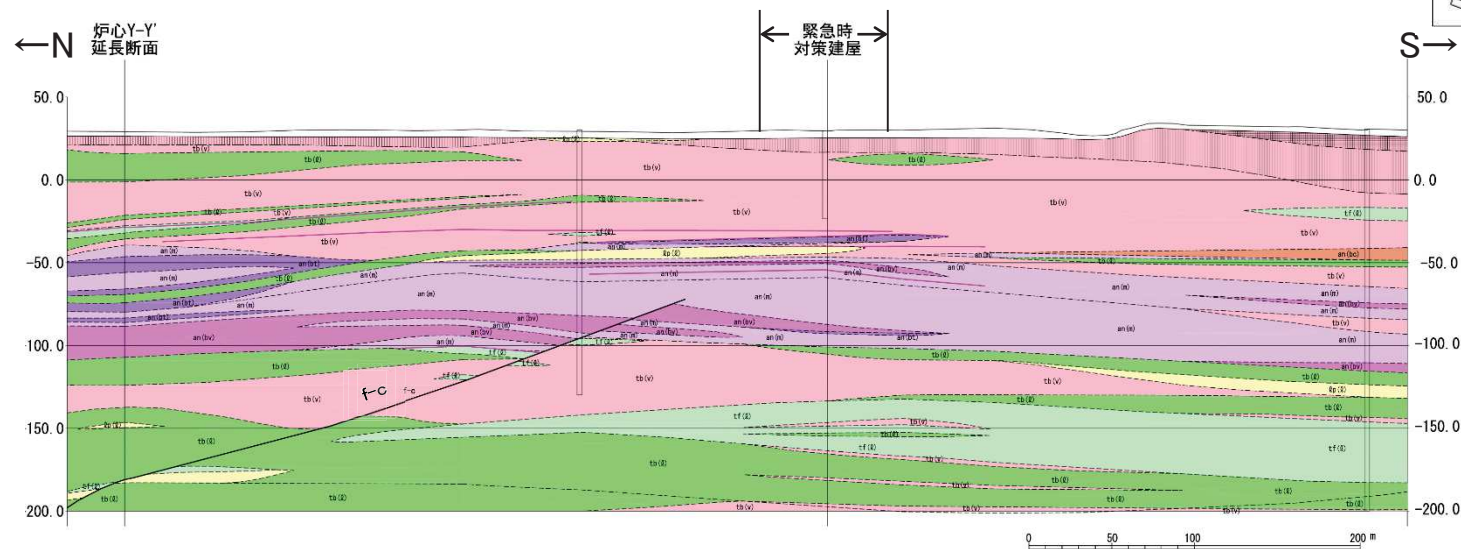
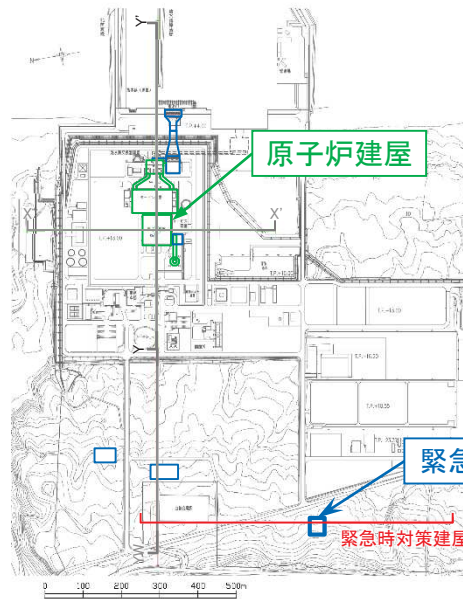
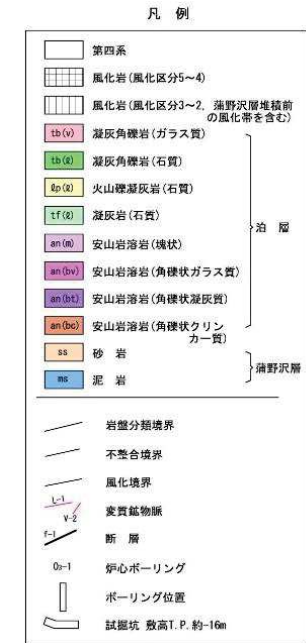
(8) 岩盤分類〔原子炉建屋から西側の岩盤分類図(鉛直断面(緊急時対策建屋付近))〕

➤ 緊急時対策建屋付近の岩盤分類は、原子炉建屋と同様に概ね水平な成層構造をなす。

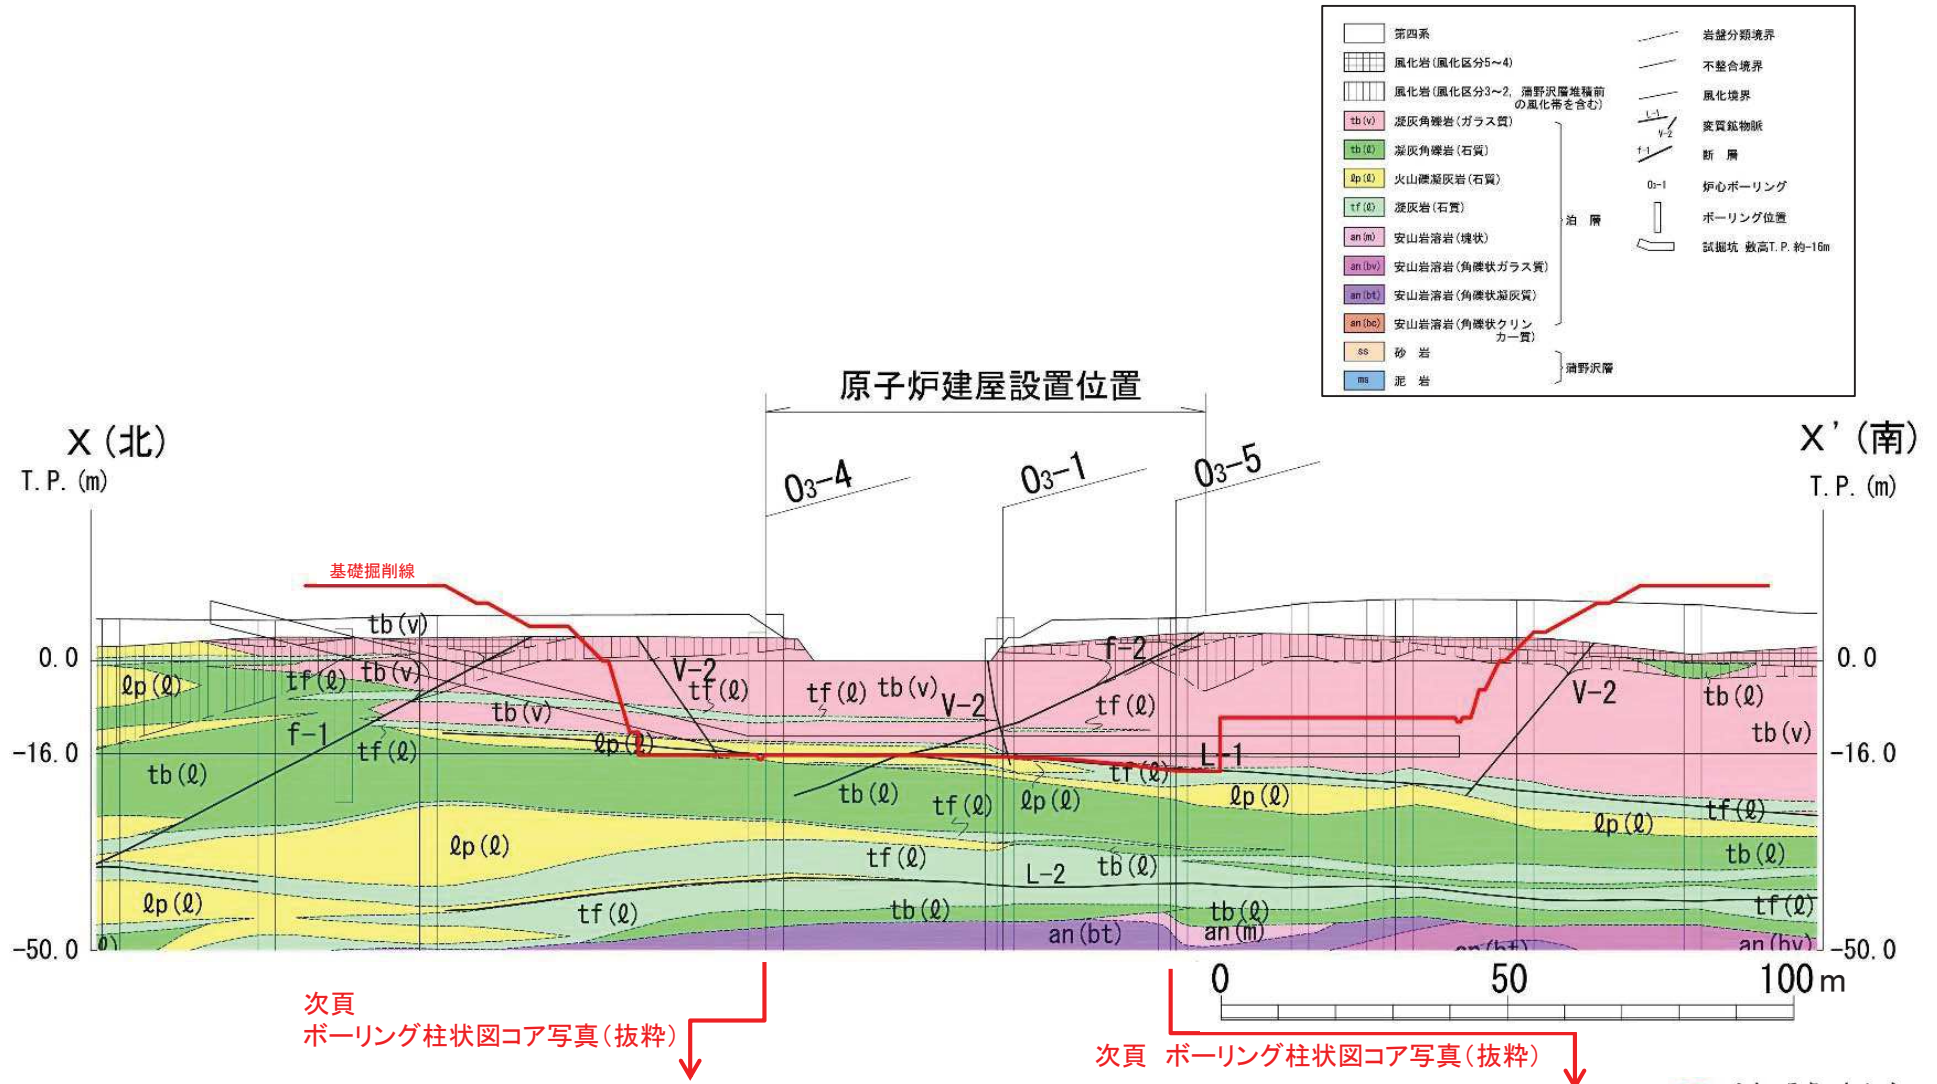
(10) 岩盤分類(原子炉建屋設置位置付近の風化状況(X-X'断面))

- ▶ 原子炉建屋設置位置付近の岩盤は、泊層の表層部には風化が認められるものの、原子炉建屋が設置される深さ(T.P.-16.3m)の岩盤は新鮮であり、著しい風化は認められない。

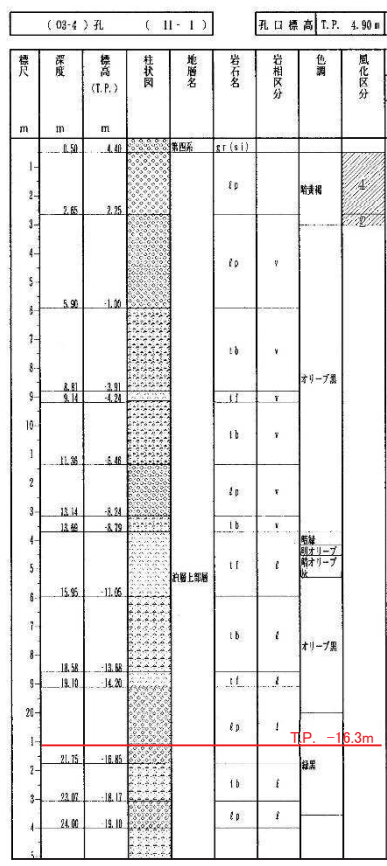
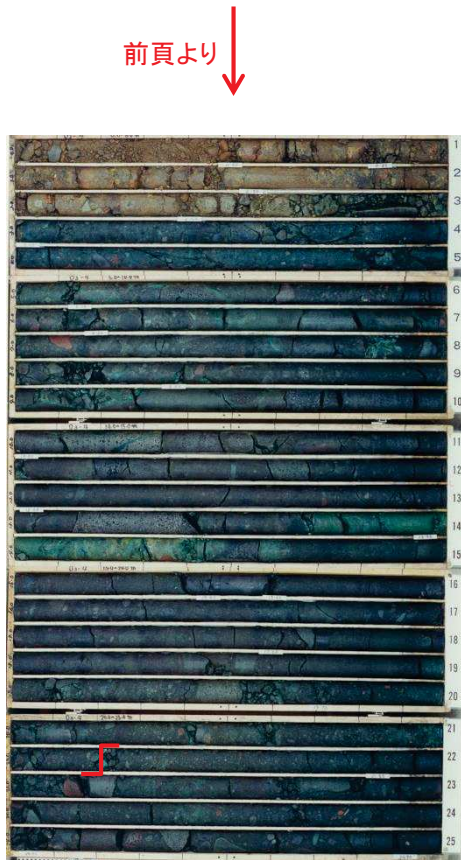
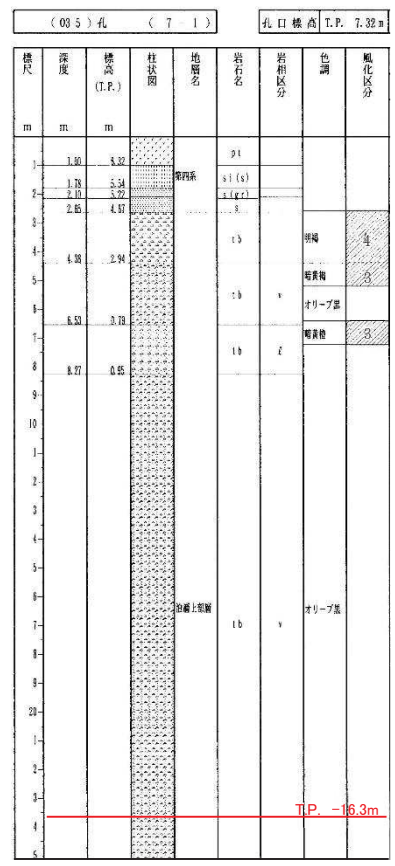
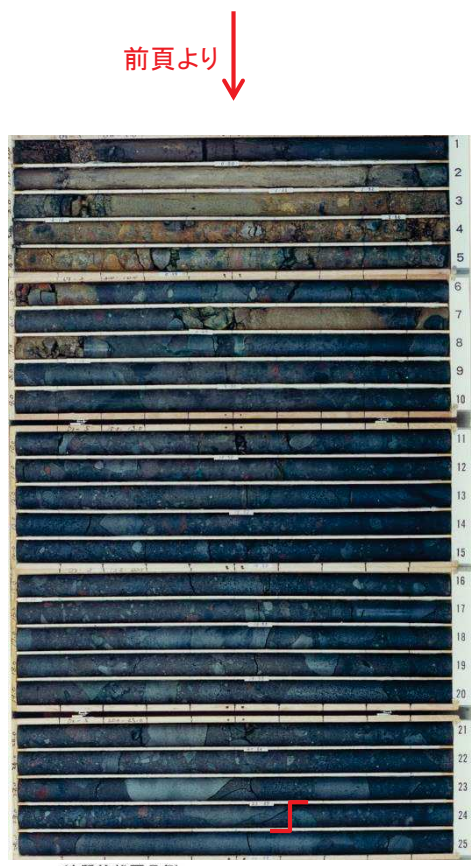
地質柱状図及びピコア写真

風化区分	岩石の状況
5	辛うじて原岩の組織が認められる。
4	原岩の組織が全く認められない。
3	指圧で崩れる。礫も軟質化している。
2	岩芯は主に淡褐色を呈するが、指圧で崩れない。礫はやや軟質化している。
1	割れ目沿いに淡褐色を呈し、やや軟質化している。礫は硬質で新鮮である。
