東通原子力発電所1号炉審査資料	
資料番号	A1-CA-0083
提出年月日	2020年11月30日

東通原子力発電所
基準地震動策定のうち地下構造の評価について
(コメント回答)

2020年11月30日
東北電力株式会社

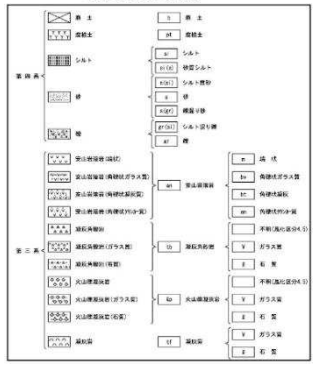
風化区分	岩石の状況
5	辛うじて原岩の組織が認められる。
4	原岩の組織が全く認められない。
3	指圧で崩れる。礫も軟質化している。
2	岩芯は主に淡褐色を呈するが、指圧で崩れない。礫はやや軟質化している。
1	割れ目沿いに淡褐色を呈し、やや軟質化している。礫は硬質で新鮮である。

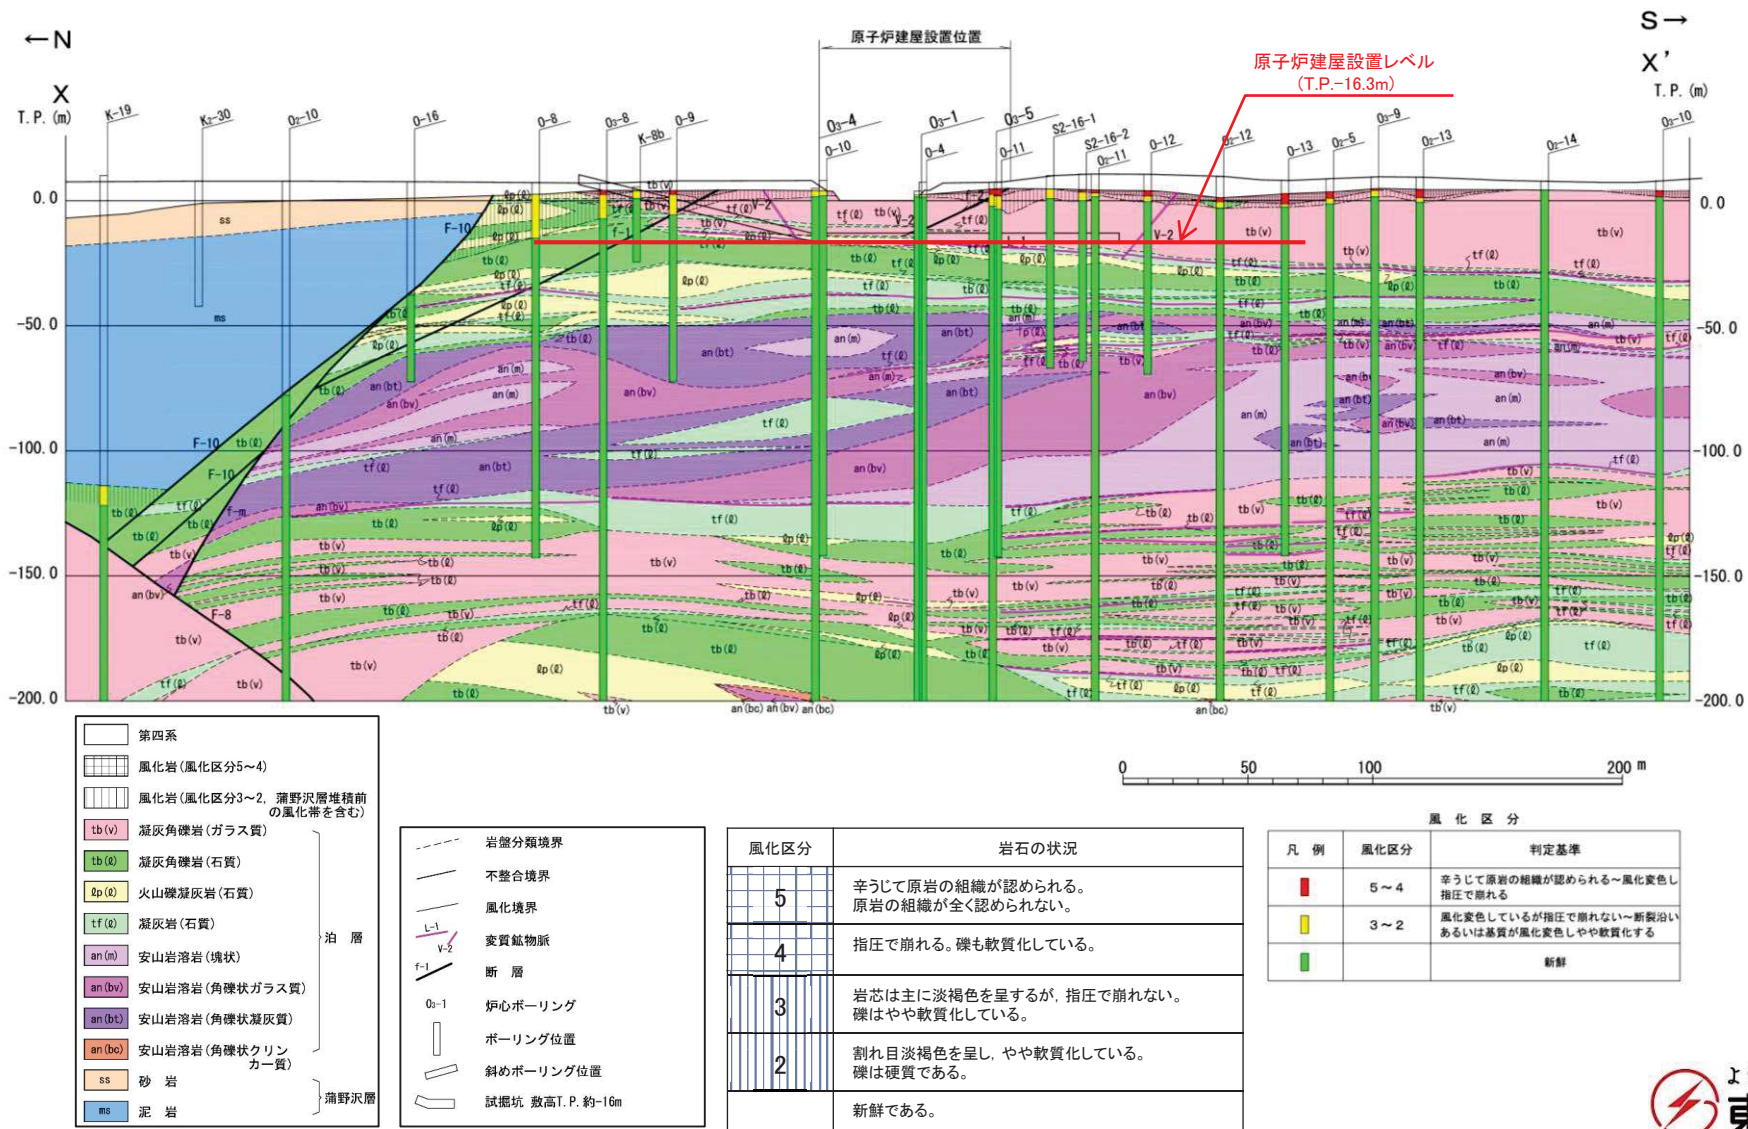
(12) 岩盤分類(原子炉建屋設置位置付近の風化状況(X-X'断面))

➤ 原子炉建屋設置位置付近の岩盤は、泊層の表層部には風化が認められるものの、原子炉建屋が設置される深さ(T.P.-16.3m)の岩盤は新鮮であり、著しい風化は認められない。

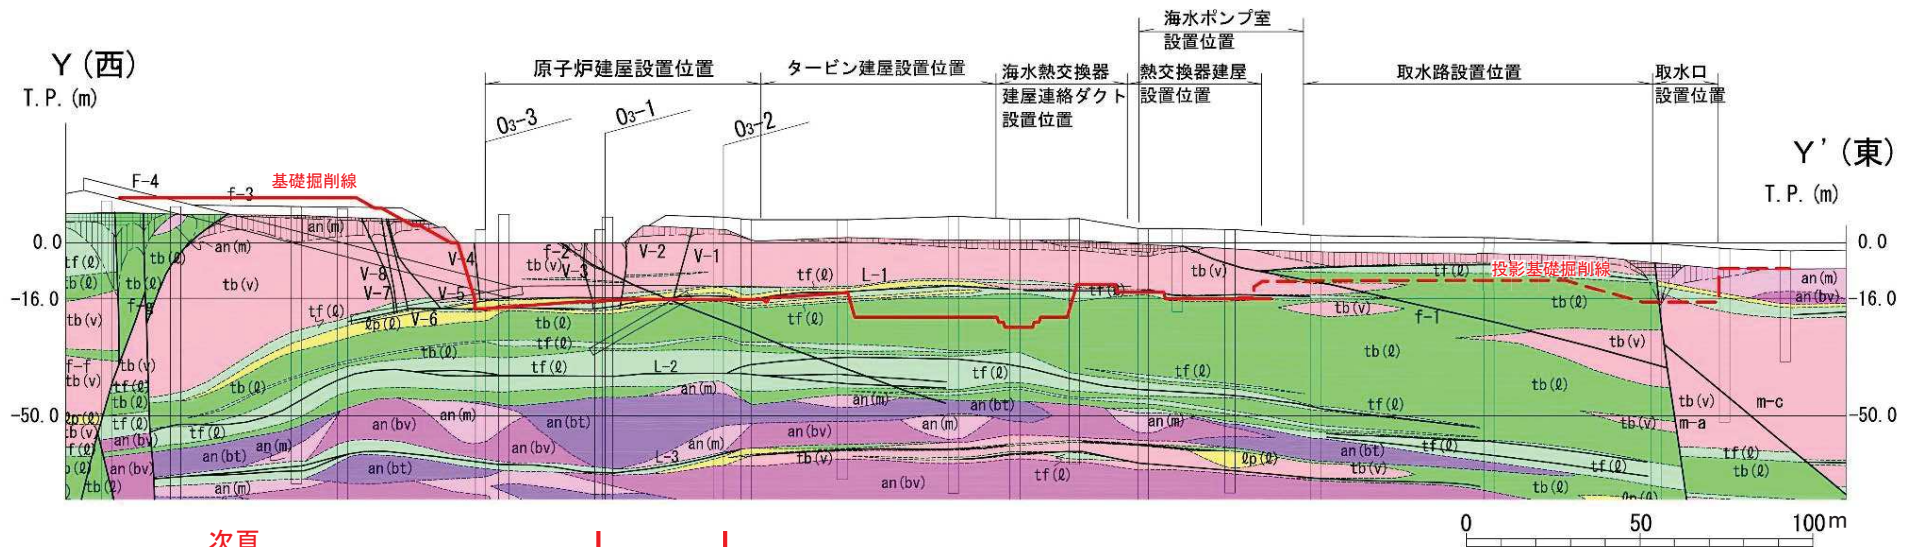
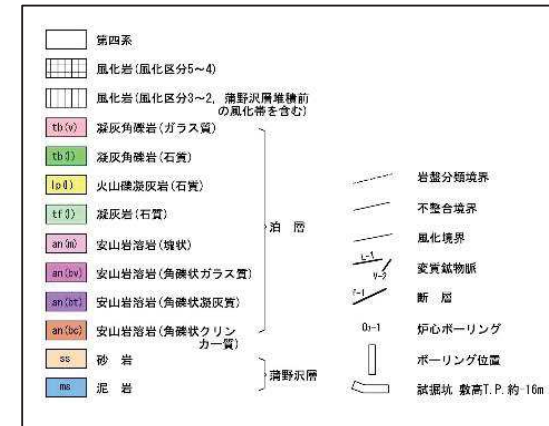
(13) 岩盤分類(原子炉建屋設置位置付近の風化状況(Y-Y'断面))

➤ 原子炉建屋設置位置付近の岩盤は、泊層の表層部には風化が認められるものの、原子炉建屋が設置される深さ(T.P.-16.3m)の岩盤は新鮮であり、著しい風化は認められない。

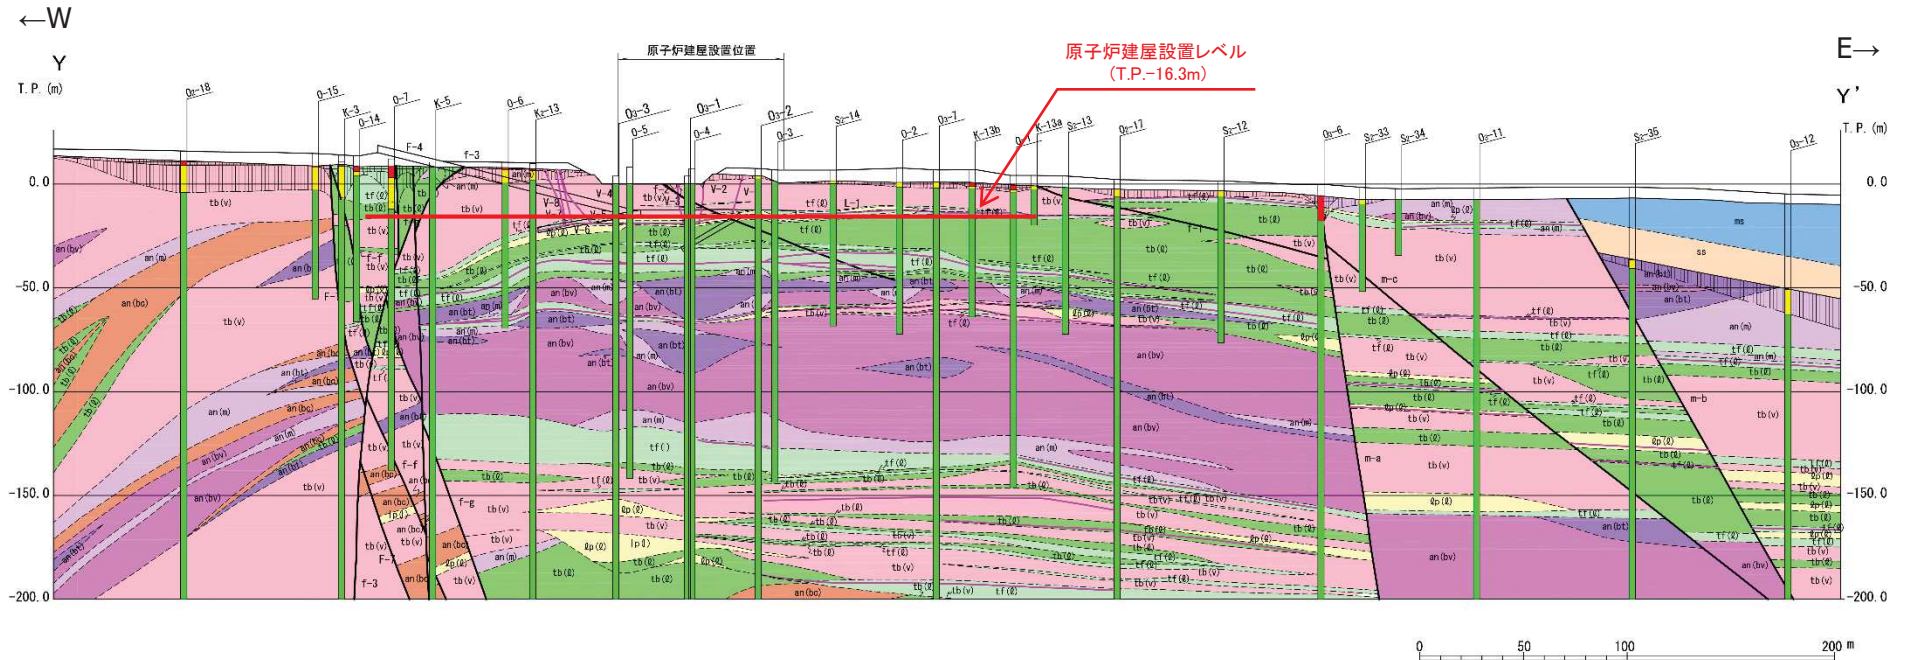
(15) 岩盤分類(原子炉建屋設置位置付近の風化状況(Y-Y'断面))

➤ 原子炉建屋設置位置付近の岩盤は、泊層の表層部には風化が認められるものの、原子炉建屋が設置される深さ(T.P.-16.3m)の岩盤は新鮮であり、著しい風化は認められない。

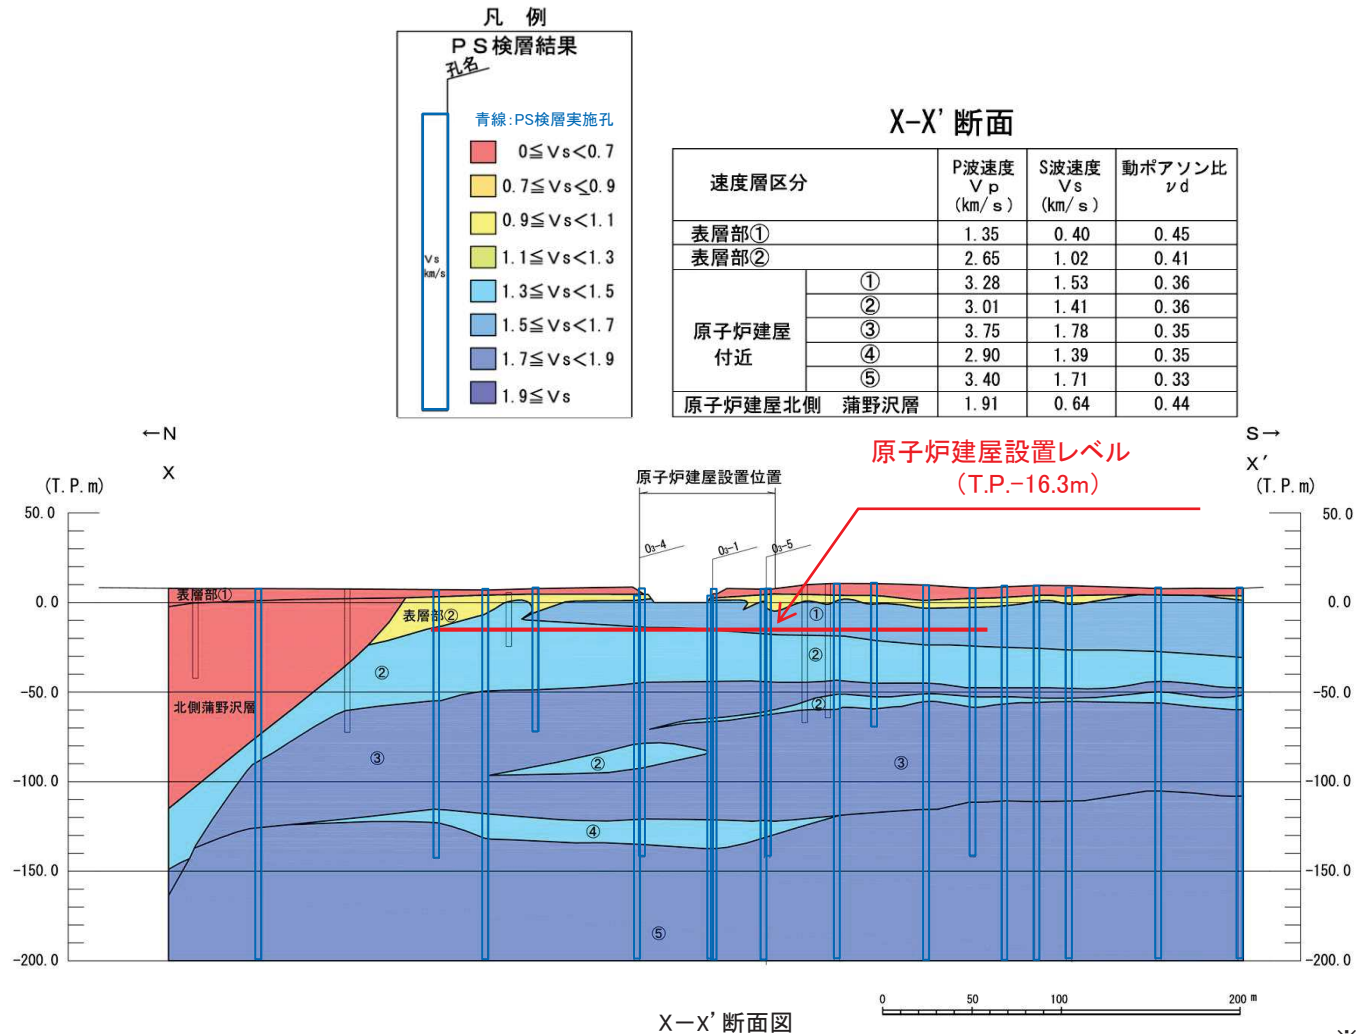
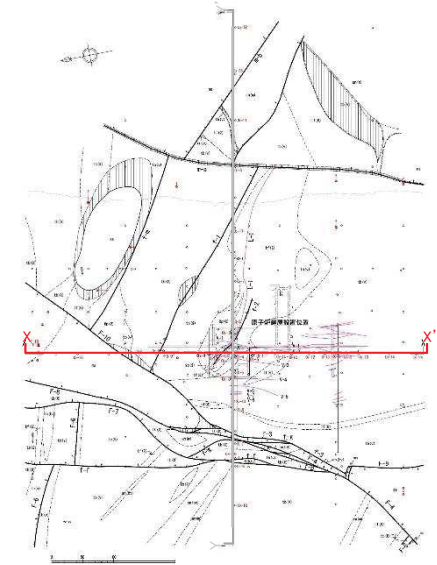
(16) 速度層構造(原子炉建屋付近のPS検層結果) X-X' 断面

- 原子炉建屋基礎地盤の速度層構造については、概ね水平な成層構造をなす5層に区分され、著しい高低差は認められない。
- 原子炉建屋付近の岩盤は、 V_s =約1.4km/s以上の硬質な岩盤からなる。

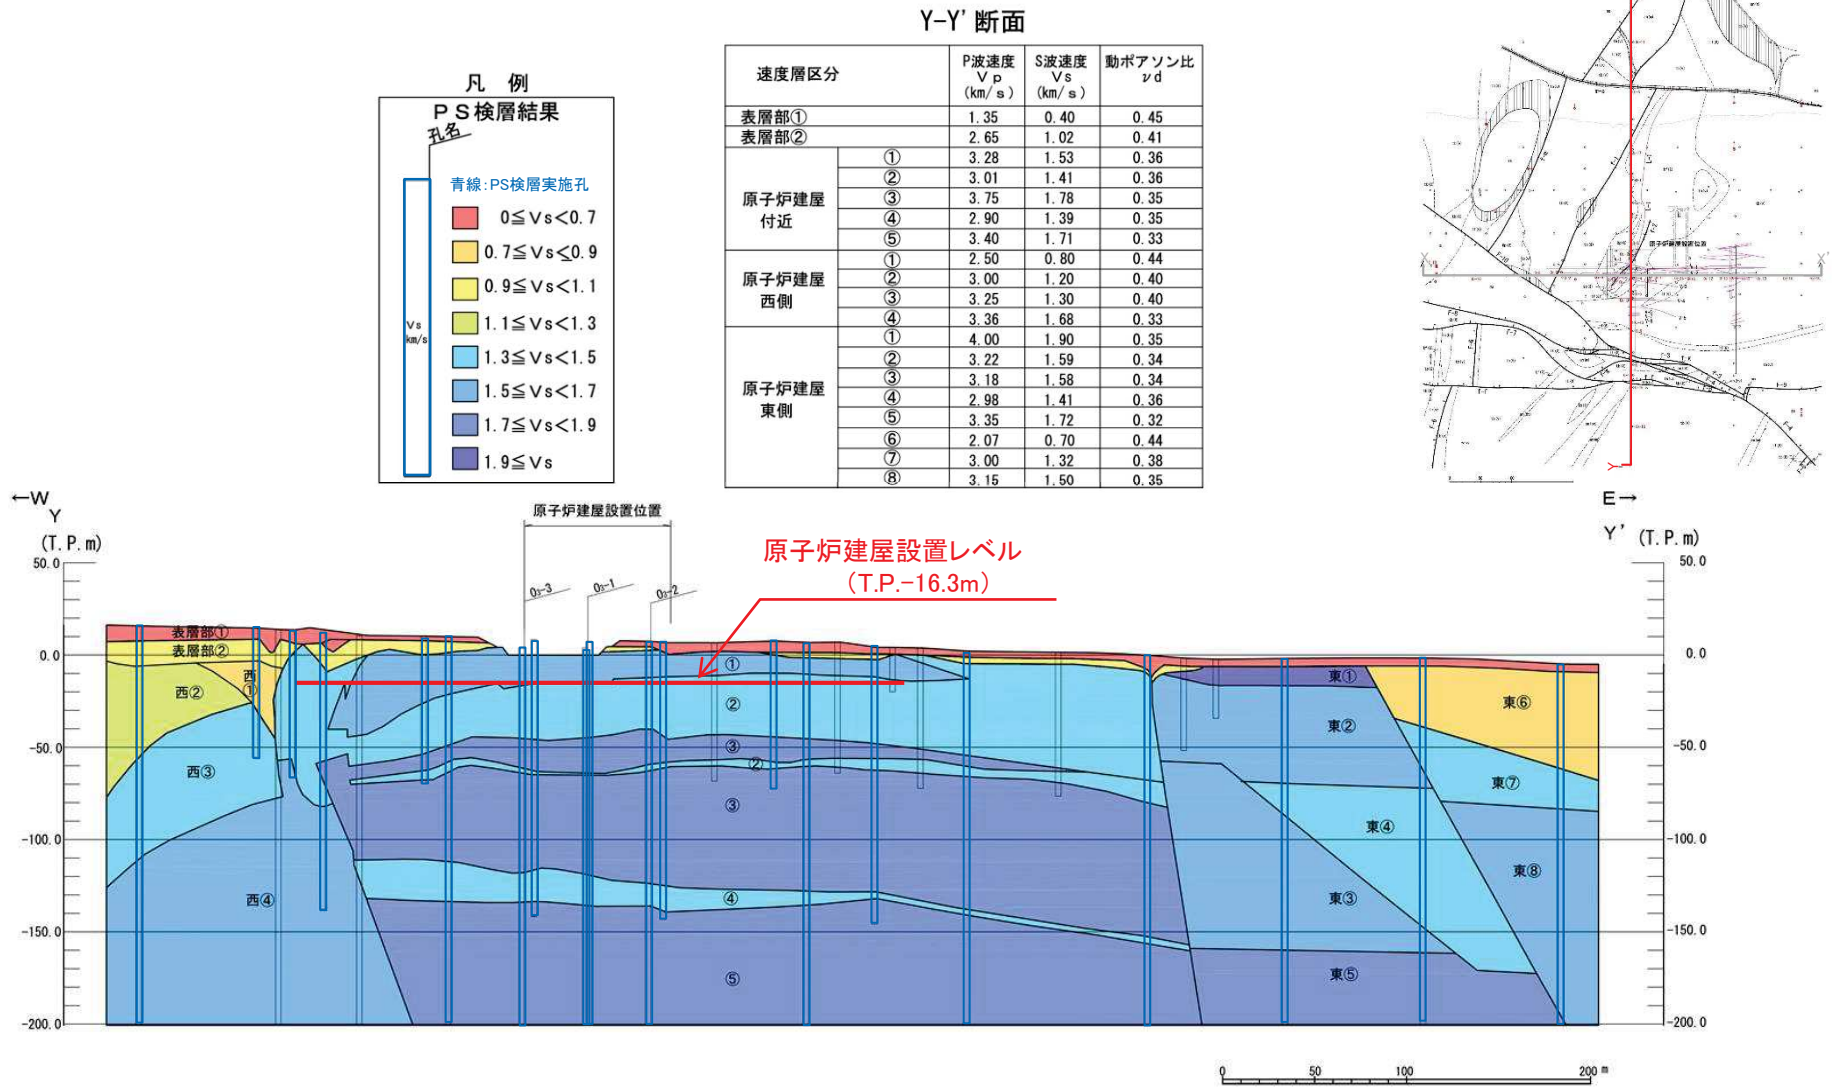
(17) 速度層構造(原子炉建屋付近のPS検層結果)Y-Y'断面

- ▶ 原子炉建屋基礎地盤の速度層構造については、概ね水平な成層構造をなす5層に区分され、著しい高低差は認められない。
- ▶ 原子炉建屋付近の岩盤は、 V_s =約1.4km/s以上の硬質な岩盤からなる。

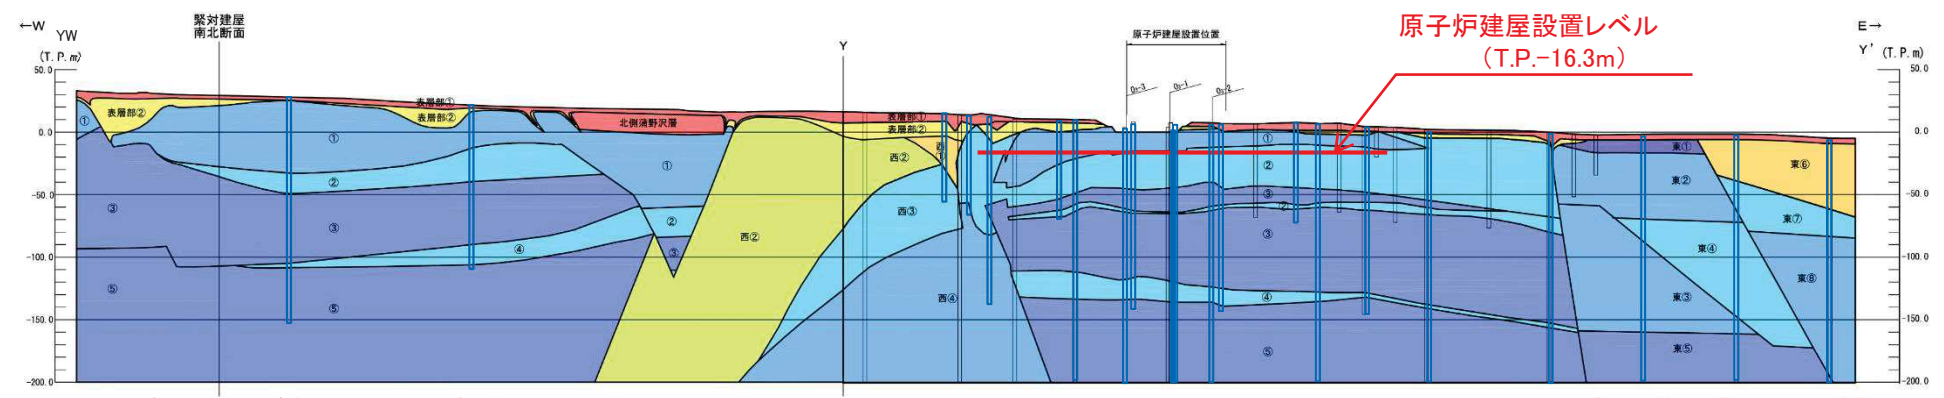
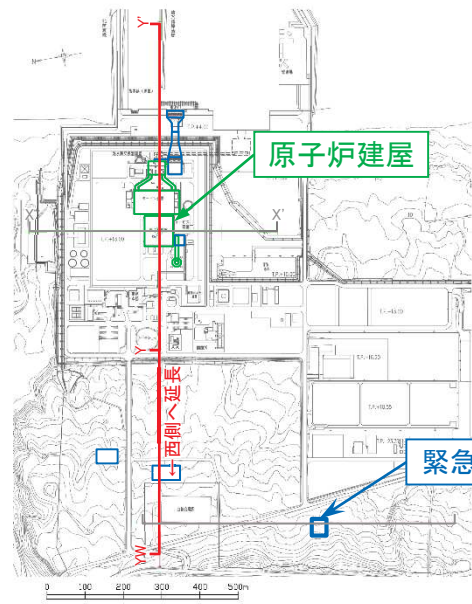
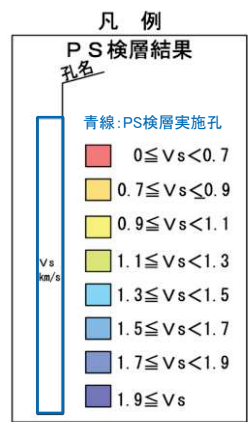
(18) 速度層構造(原子炉建屋から西側のPS検層結果)Y-Y' 断面西側延長

➤ 原子炉建屋から西側の速度層構造は、原子炉建屋と同様に概ね水平な成層構造をなす5層に区分され、著しい高低差は認められない。

速度層区分	P波速度 V _p (km/s)	S波速度 V _s (km/s)	動ポアソン比 ν _d	
表層部①	1.35	0.40	0.45	
表層部②	2.65	1.02	0.41	
原子炉建屋 付近	①	3.28	1.53	0.36
	②	3.01	1.41	0.36
	③	3.75	1.78	0.35
	④	2.90	1.39	0.35
	⑤	3.40	1.71	0.33
原子炉建屋 西側	①	2.50	0.80	0.44
	②	3.00	1.20	0.40
	③	3.25	1.30	0.40
	④	3.36	1.68	0.33
原子炉建屋 東側	①	4.00	1.90	0.35
	②	3.22	1.59	0.34
	③	3.18	1.58	0.34
	④	2.98	1.41	0.36
	⑤	3.35	1.72	0.32
	⑥	2.07	0.70	0.44
	⑦	3.00	1.32	0.38
	⑧	3.15	1.50	0.35
原子炉建屋北側 蒲野沢層	1.91	0.64	0.44

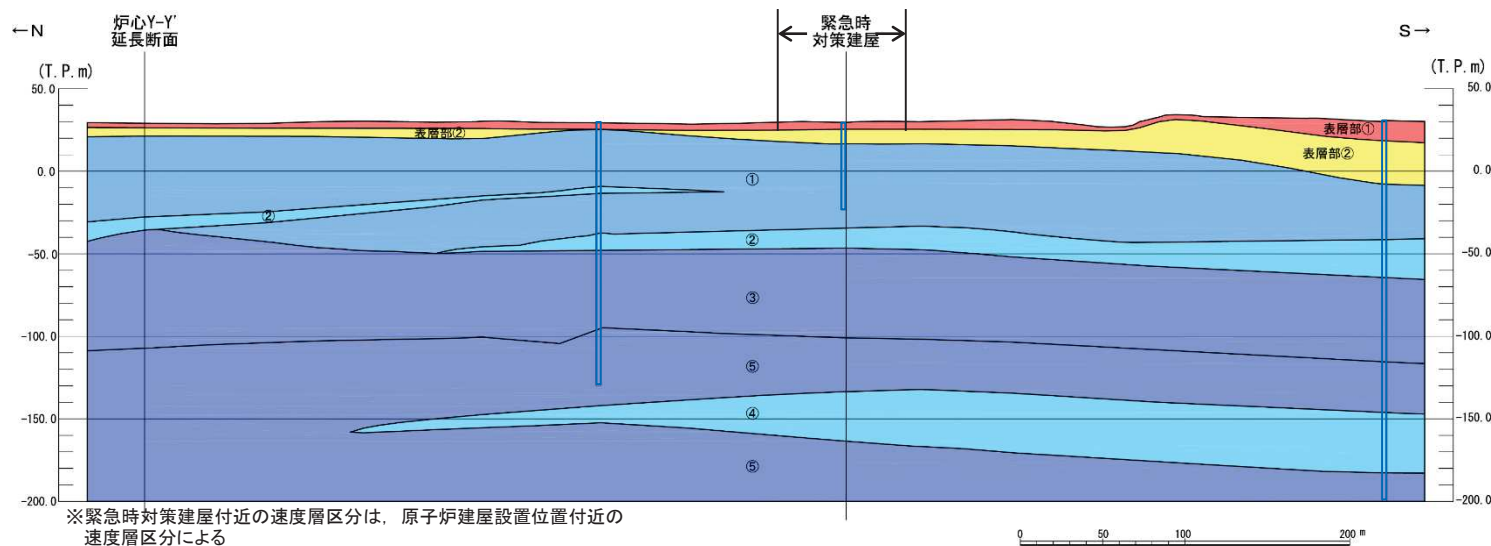
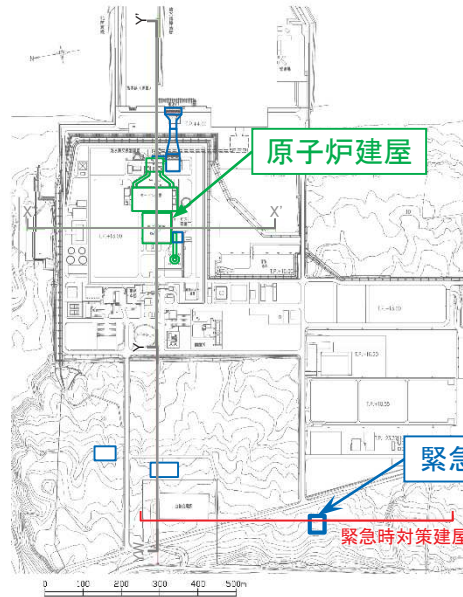
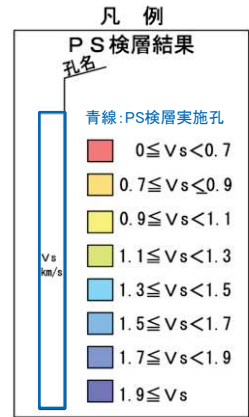
(19) 速度層構造(原子炉建屋から西側のPS検層結果)緊急時対策建屋付近

▶ 緊急時対策建屋付近の速度層構造は、原子炉建屋と同様に概ね水平な成層構造をなす5層に区分され、著しい高低差は認められない。

速度層区分	P波速度 V_p (km/s)	S波速度 V_s (km/s)	動ポアソン比 ν_d	
表層部①	1.35	0.40	0.45	
表層部②	2.65	1.02	0.41	
原子炉建屋 付近	①	3.28	1.53	0.36
	②	3.01	1.41	0.36
	③	3.75	1.78	0.35
	④	2.90	1.39	0.35
	⑤	3.40	1.71	0.33
原子炉建屋 西側	①	2.50	0.80	0.44
	②	3.00	1.20	0.40
	③	3.25	1.30	0.40
	④	3.36	1.68	0.33
原子炉建屋 東側	①	4.00	1.90	0.35
	②	3.22	1.59	0.34
	③	3.18	1.58	0.34
	④	2.98	1.41	0.36
	⑤	3.35	1.72	0.32
	⑥	2.07	0.70	0.44
	⑦	3.00	1.32	0.38
	⑧	3.15	1.50	0.35
原子炉建屋北側 蒲野沢層	1.91	0.64	0.44

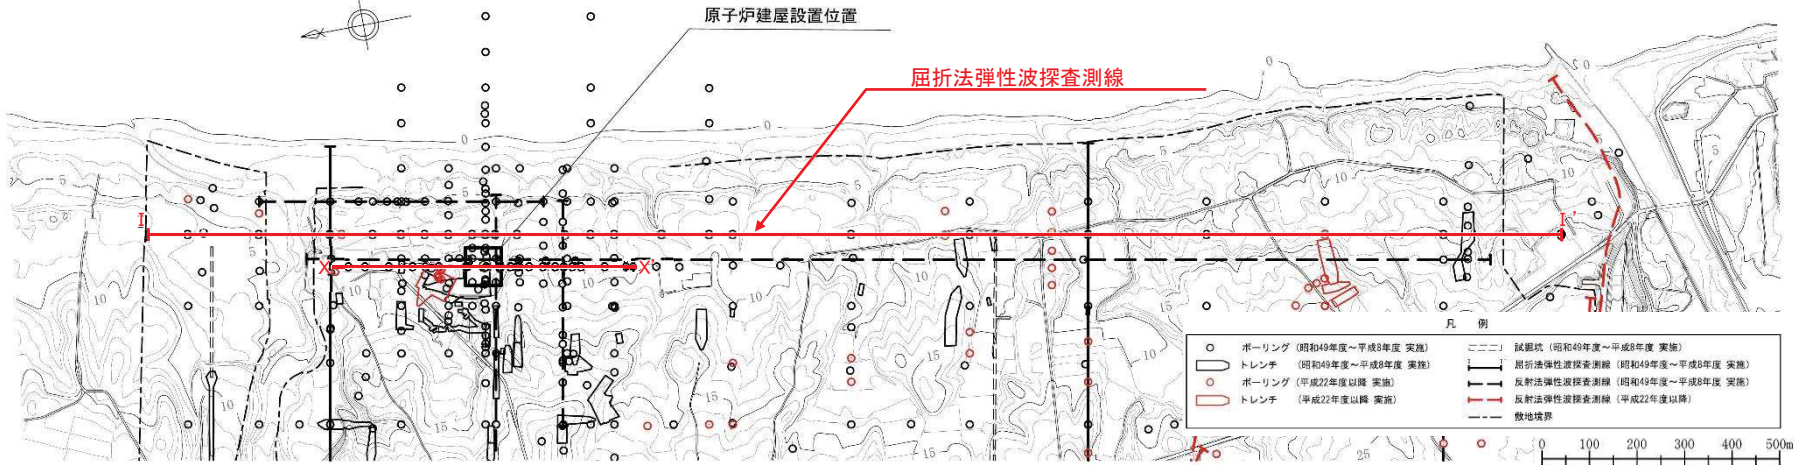
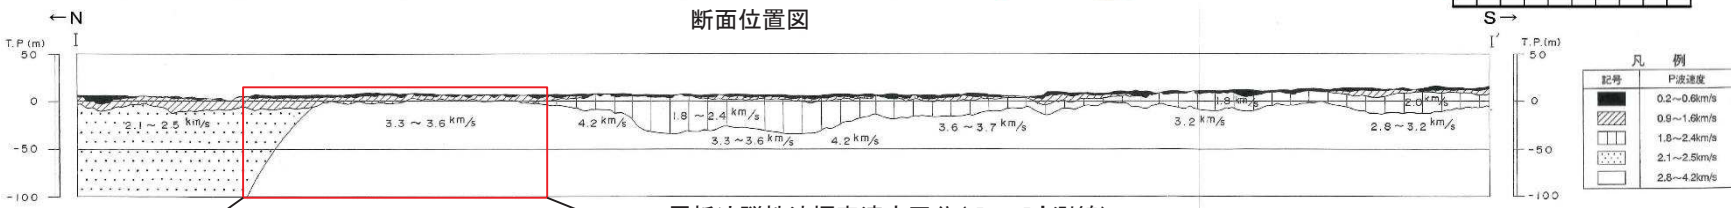
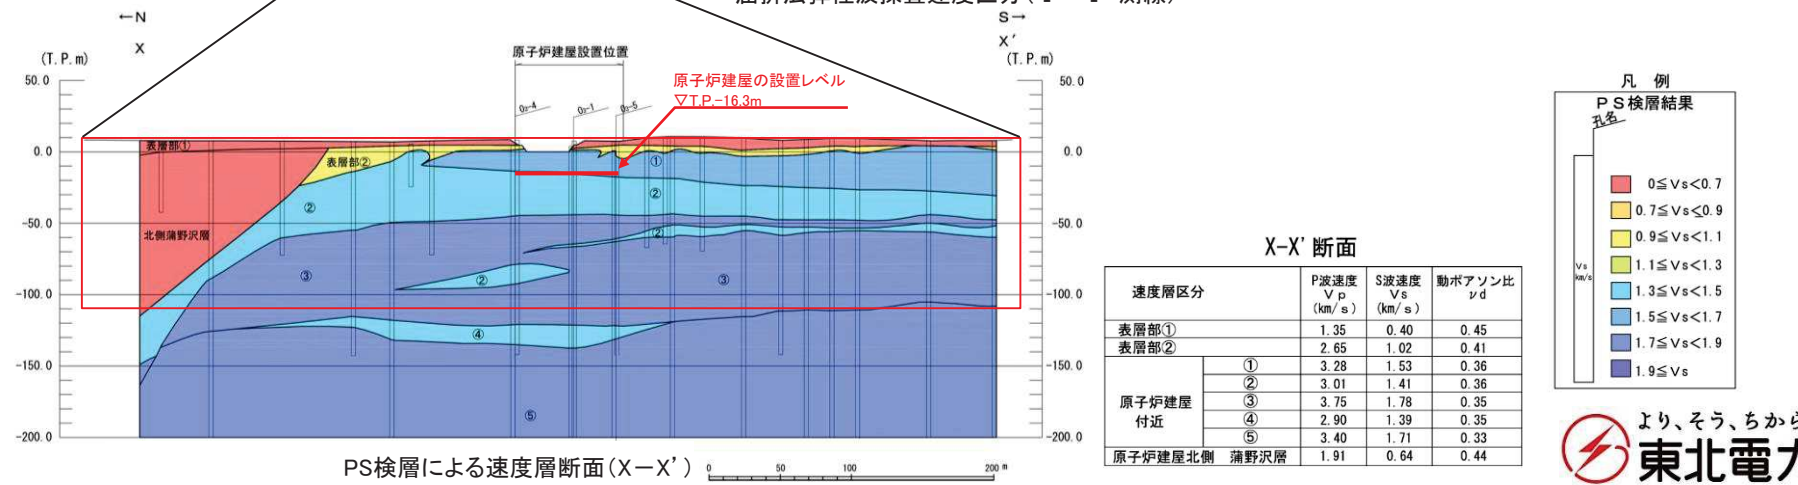
2.2 原子炉建屋基礎地盤の工学的特性 (20) 敷地の屈折法弾性波探査速度区分図

➤ 原子炉建屋付近のPS検層結果による②～③速度層のP波速度は3.01～3.75km/sであり、屈折法弾性波探査による同区間のP波速度である3.3～3.6km/sと同等の速度構造が認められる。

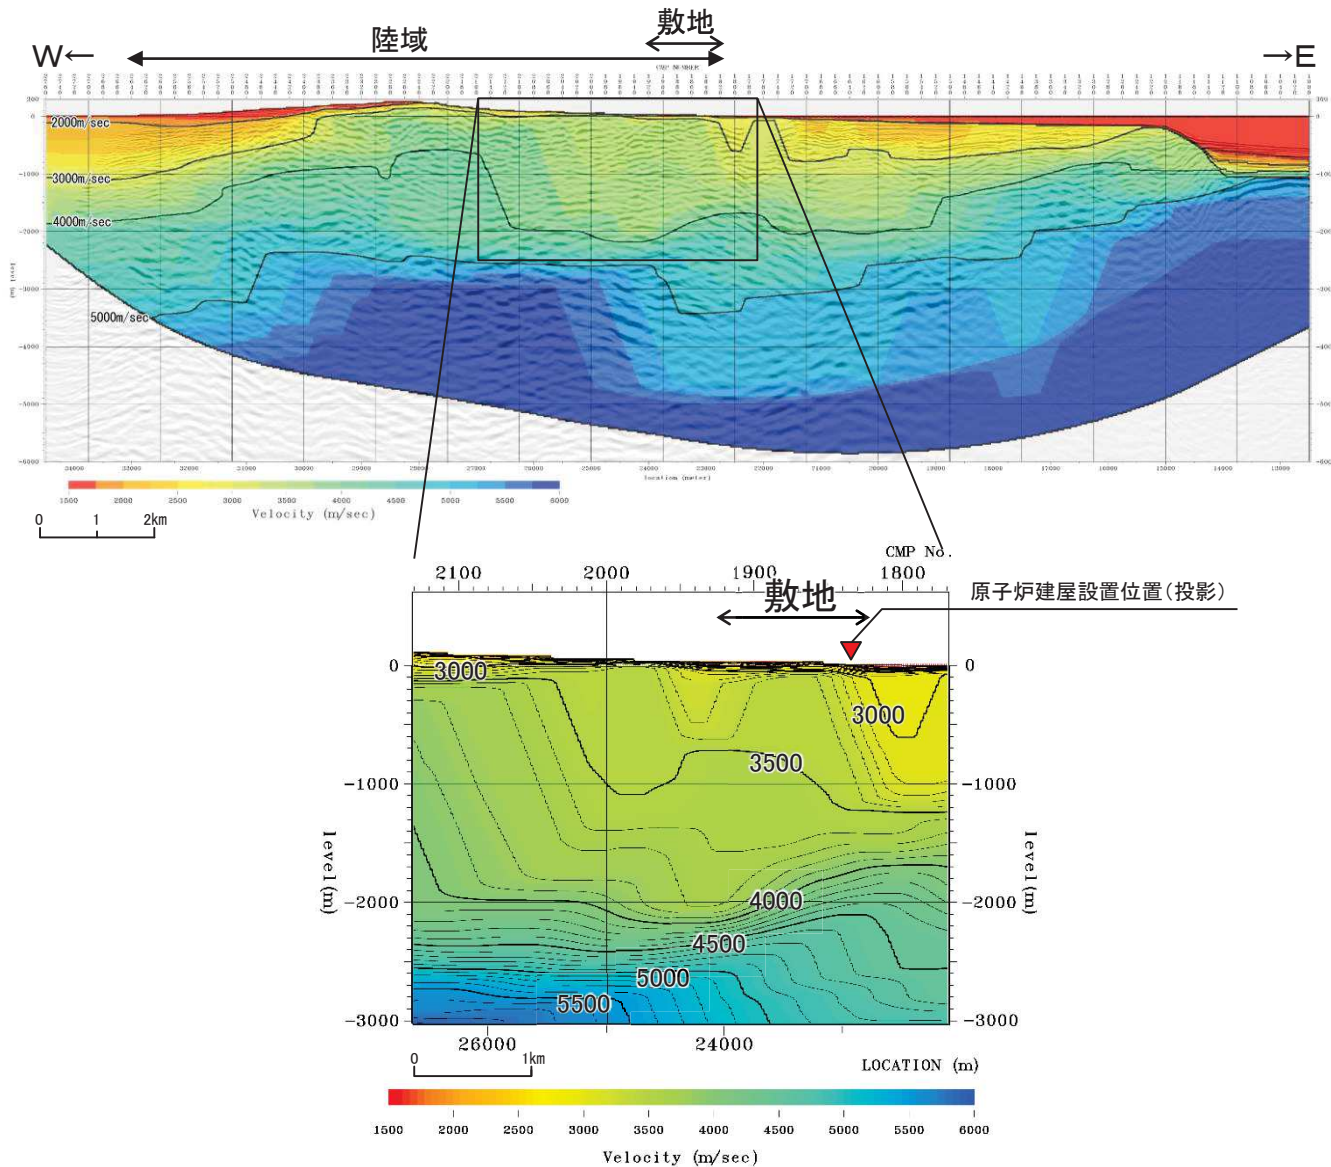
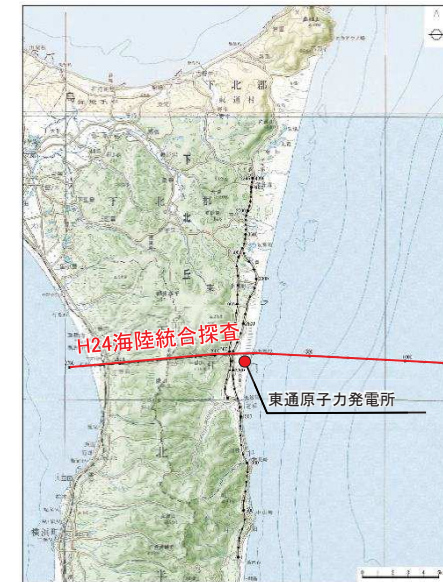
2. 2 原子炉建屋基礎地盤の工学的特性 (21) 敷地周辺の東西方向の速度構造 (H24海陸統合探査)

➤ 敷地～敷地近傍の地下では概ね水平な速度構造となっている。

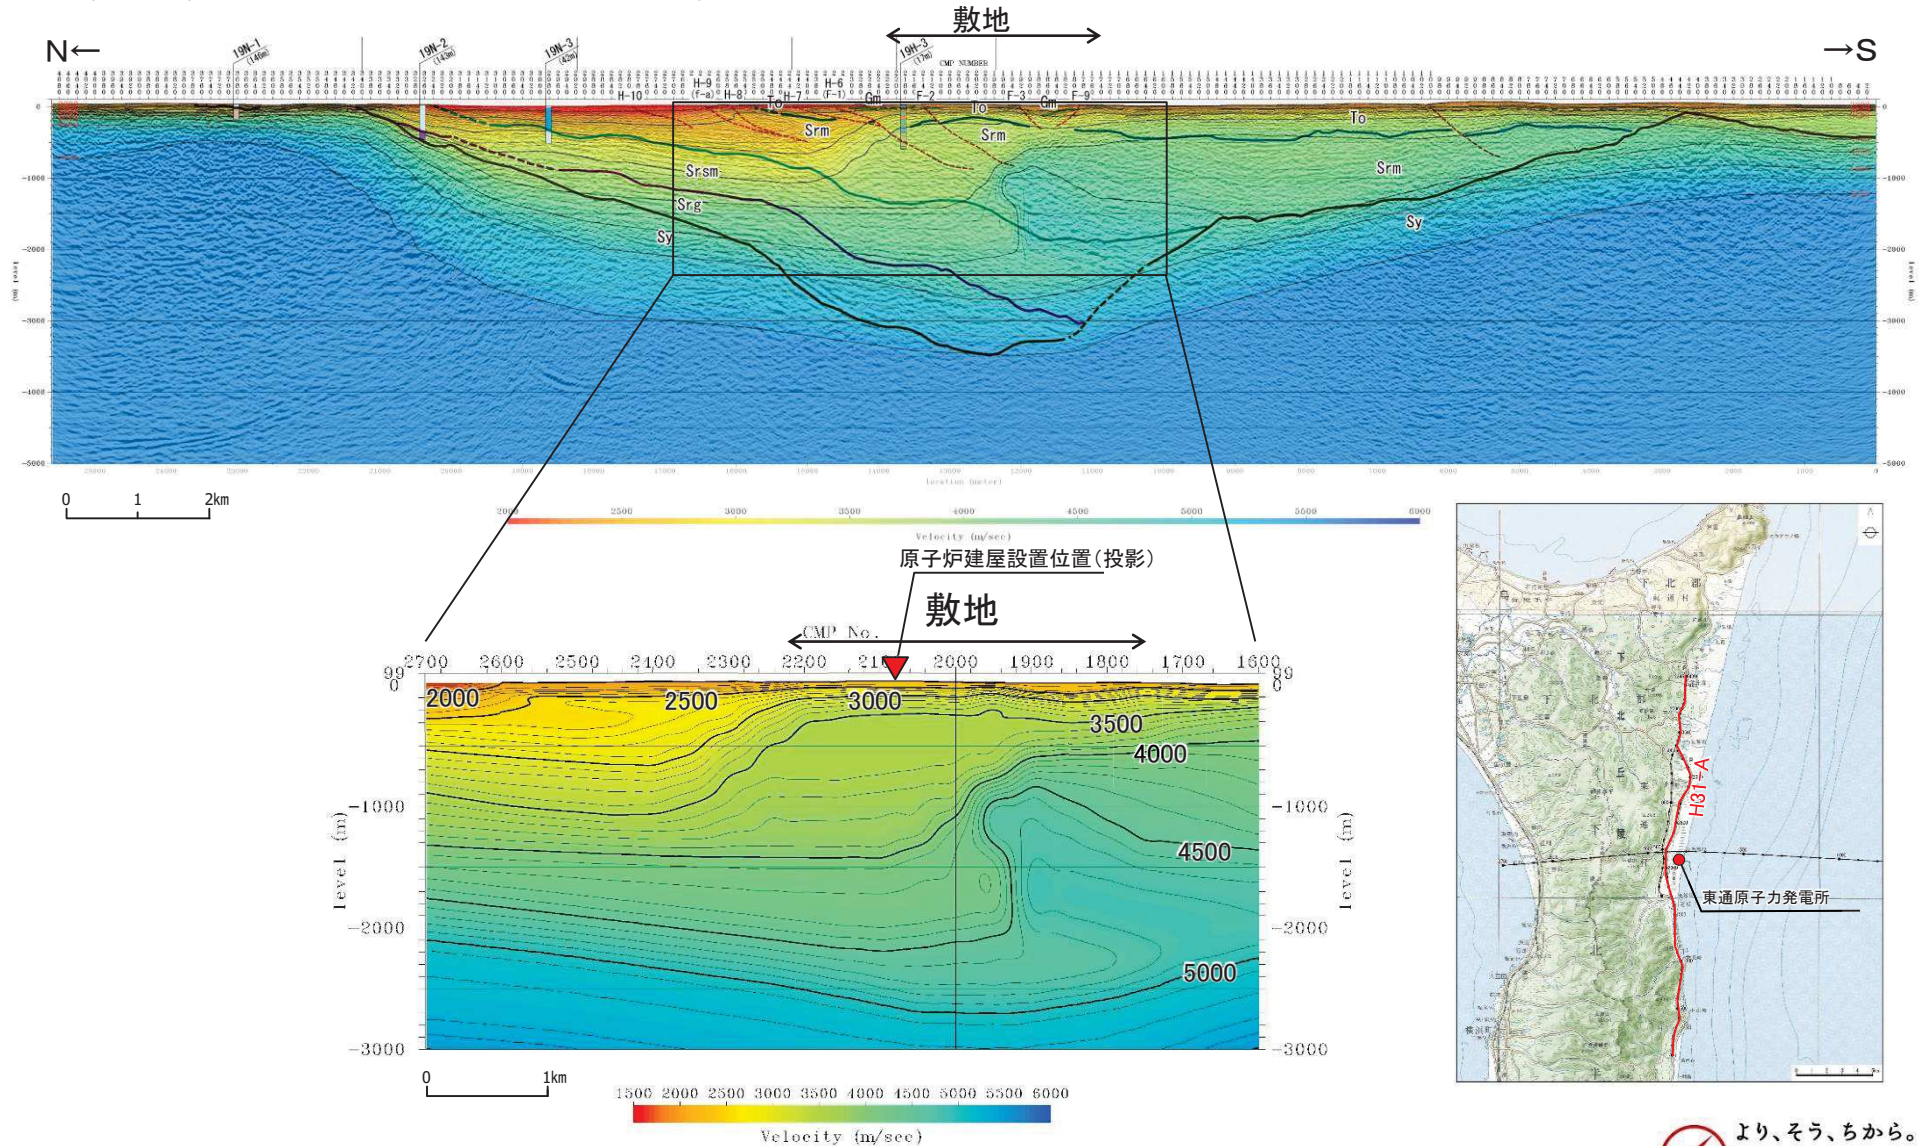
2.2 原子炉建屋基礎地盤の工学的特性 (22) 敷地周辺の南北方向の速度構造 (H31-A測線)

➤ 敷地～敷地近傍の地下では概ね水平な速度構造となっている。
