東通原子力発電所1号炉審査資料	
資料番号	A1-CA-0091
提出年月日	2021年5月27日

東通原子力発電所 基準津波の策定のうち
「十勝沖・根室沖から岩手県沖北部の連動型地震」
に起因する津波の評価について(コメント回答)
(補足説明資料)

2021年5月27日
東北電力株式会社

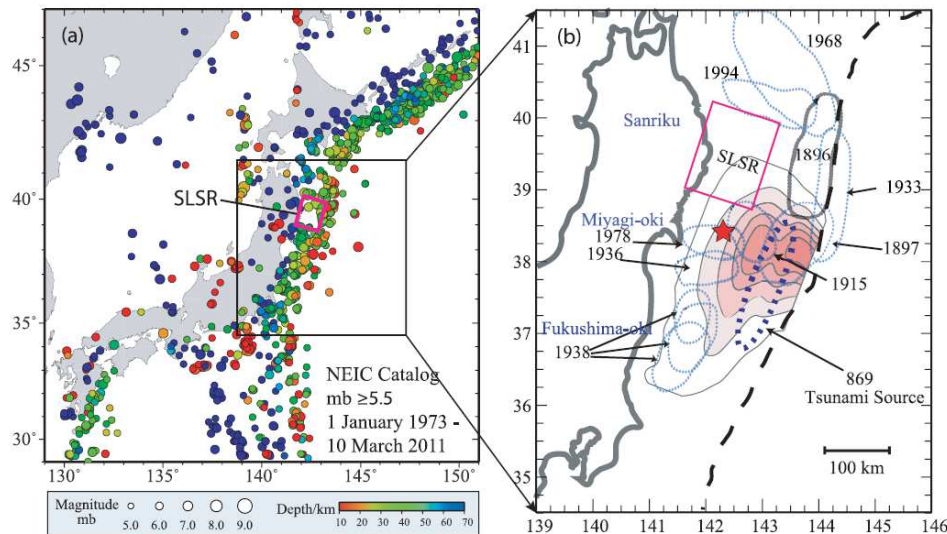
Figure 1. (a) Seismicity from the NEIC catalog around Japan from 1973 to 2011 prior to the 11 March 2011 Tohoku-Oki earthquake with $m_b \geq 5.5$. Hypocentral depths are indicated by the color scale, and symbol size increases with seismic magnitude. The magenta rectangular region indicates the SLSR. The black rectangle indicates the zoomed-in region in Figure 1b. (b) Map showing the location of the Sanriku low-seismicity region (SLSR), and schematic rupture zone of historic large earthquakes along the northeast Honshu coast [ERC, 1998] with blue dotted ellipsoidal shapes and a gray dotted shape for the 1896 tsunami earthquake source area [Tanioka and Satake, 1996] updip of the SLSR, respectively. Slip contours of 1, 10, 20, 30, 40, and 50 m for 2011 Tohoku-Oki rupture model of Yue and Lay [2011] are shown along with a red star for the USGS/NEIC epicentral location. The darkly dotted ellipse indicates the approximate location of the 896 Jogan tsunami source region [Minoura et al., 2001]. The dashed curve indicates the position of the trench.

1975年～2011年におけるM5.5以上の震源分布と低地震活動域(SLSR)の位置
(Ye et al.(2012))

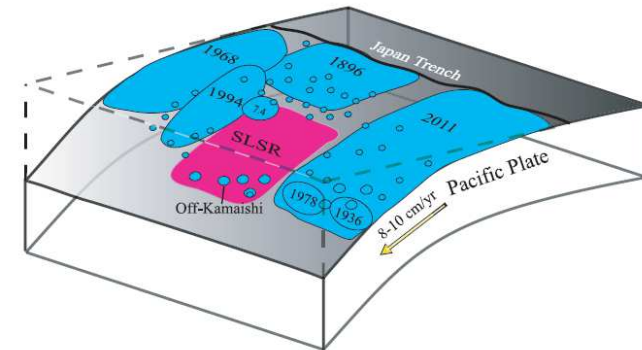
Figure 12. Schematic map of the Japan megathrust fault showing the distribution of rupture zone of historic large events and the 2011 Tohoku earthquake (large blue regions), and aftershocks (small blue regions) along the megathrust from Japan Trench. We plot the southern end of the 1896 rupture zone as extending to about 39°N, north of the aseismic zone seen in Figure 2e, consistent with the southern extent of the tsunami model of Aida [1977] and the region of strong inundation on the Iwate coast indicated by Hatori [1974]. The convergence velocity of the Pacific Plate is indicated by a yellow arrow. The magenta region highlights the SLSR on the megathrust. The SLSR is largely aseismic, but does have modest-size patches of seismogenic regions downdip, including the off-Kamaishi repeater zone. The shallower portion of the SLSR is almost devoid of moderate-size thrust events, but seismic activity is high in the 1896 rupture zone region further updip.

既往地震の震源概略図
(Ye et al.(2012))

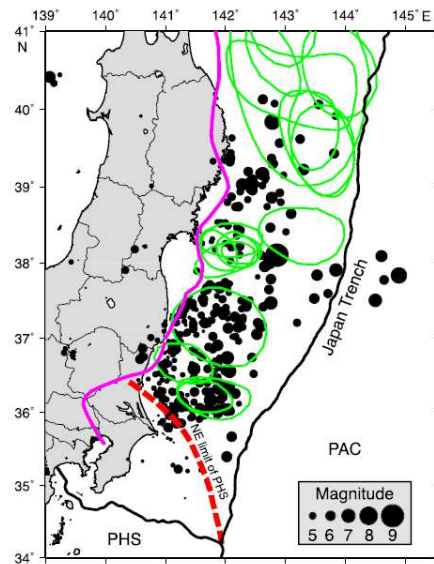
Fig. 1. Hypocenters of mainshock and aftershocks in a 24-hour period for the 2011 Tohoku earthquake (black circles) and aftershock areas for $M \geq 7$ earthquakes since 1926 (green lines, Uchida *et al.*, 2009). Hypocenter data are from the Japan Meteorological Agency. Red dashed line shows down-dip limit of the Philippine Sea Plate (Uchida *et al.*, 2009). Thick pink line shows the western limit of interplate earthquake distribution from Igarashi *et al.* (2001) and Uchida *et al.* (2009).

3.11地震後24時間の地震分布(黒丸)と
1926年以降に発生したM7以上の余震域
(緑線)の関係
(Uchida and Matsuzawa (2011))

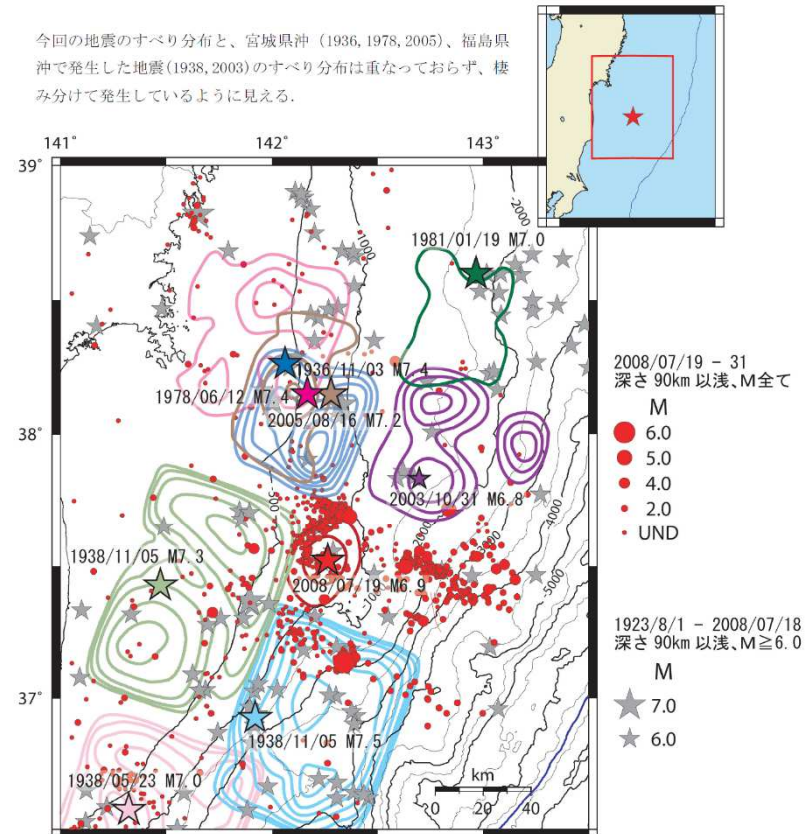
今回の地震のすべり分布と、宮城県沖 (1936, 1978, 2005)、福島県沖で発生した地震(1938, 2003)のすべり分布は重なっておらず、棲み分けて発生しているように見える。

宮城県沖の地震 (1936年, 1978年, 2005年) と2003年10月31日の地震のすべり分布は、山中 (2003, 2005) による。

1938年5月23日, 11月5日の地震のすべり分布は、室谷ほか (2004) による。室谷ほか (2004) と今回の地震のすべり分布のコンターは、0.5m, 1m, 2m, 4m, 6m, 8m, 10m, 12mである。

過去の地震のすべり量分布(気象庁(2009))

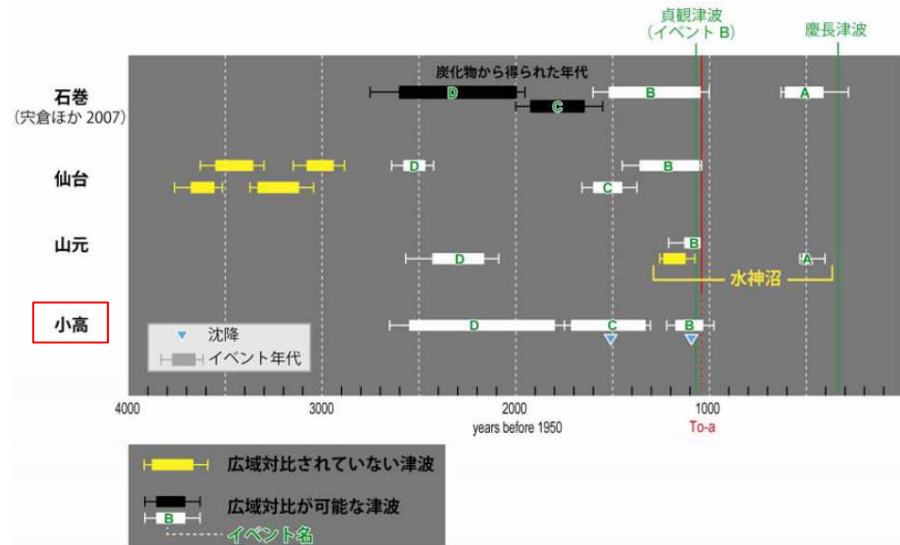
(A) 西暦1500年頃のイベント, (B) 869年の津波
(C) 西暦430年頃のイベント, (D) 紀元前390年頃のイベント

石巻市, 仙台市, 山元町, 相馬市で見られた津波堆積物の地域間対比
(文部科学省研究開発局ほか(2010)に一部加筆)

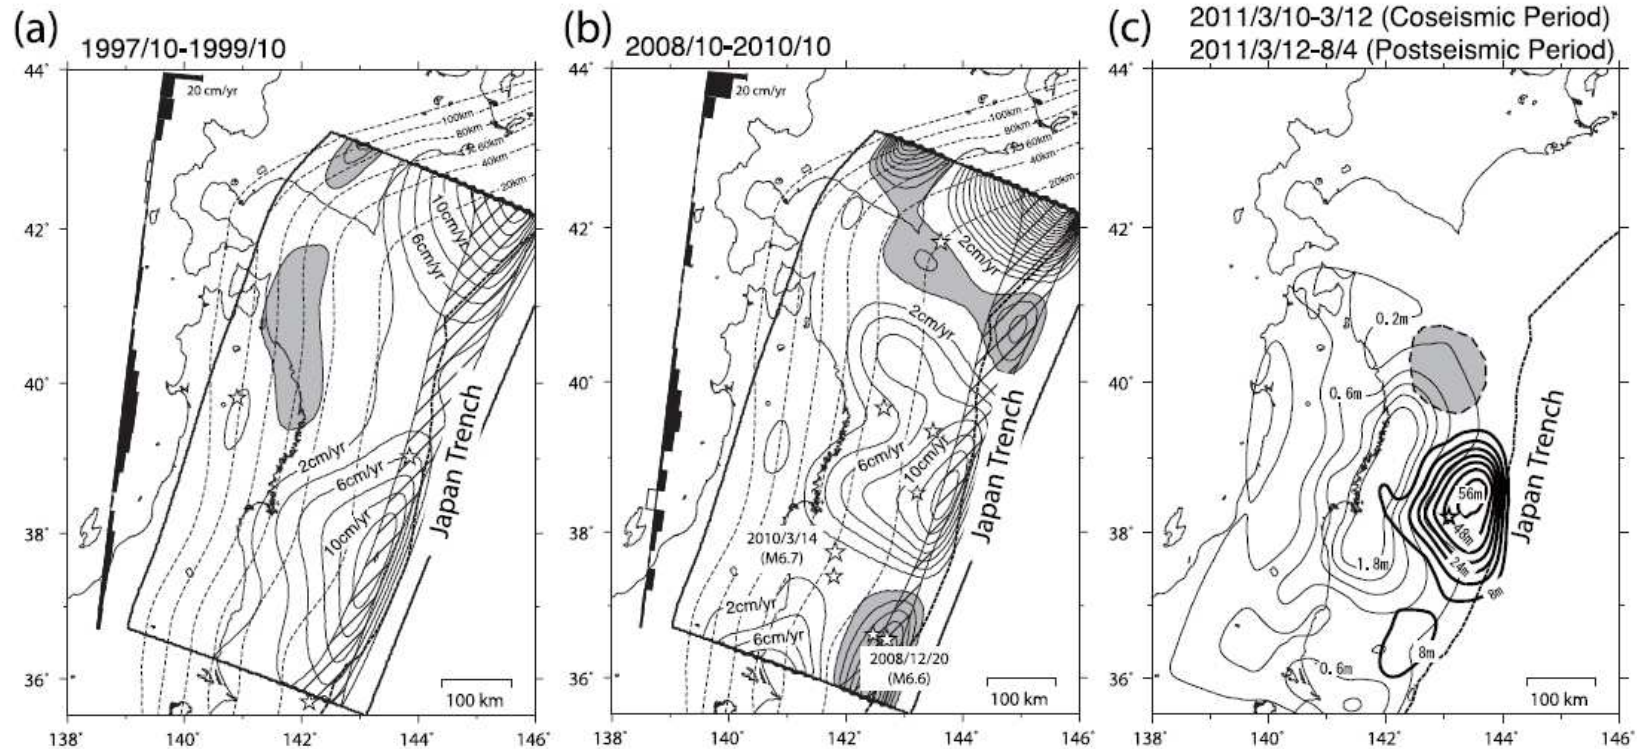
1997/10 - 1999/10における
すべり欠損分布
(西村(2012))

2008/10 - 2010/10における
すべり欠損分布
(西村(2012))

3.11地震の地震すべり域(太線)
(西村(2012))

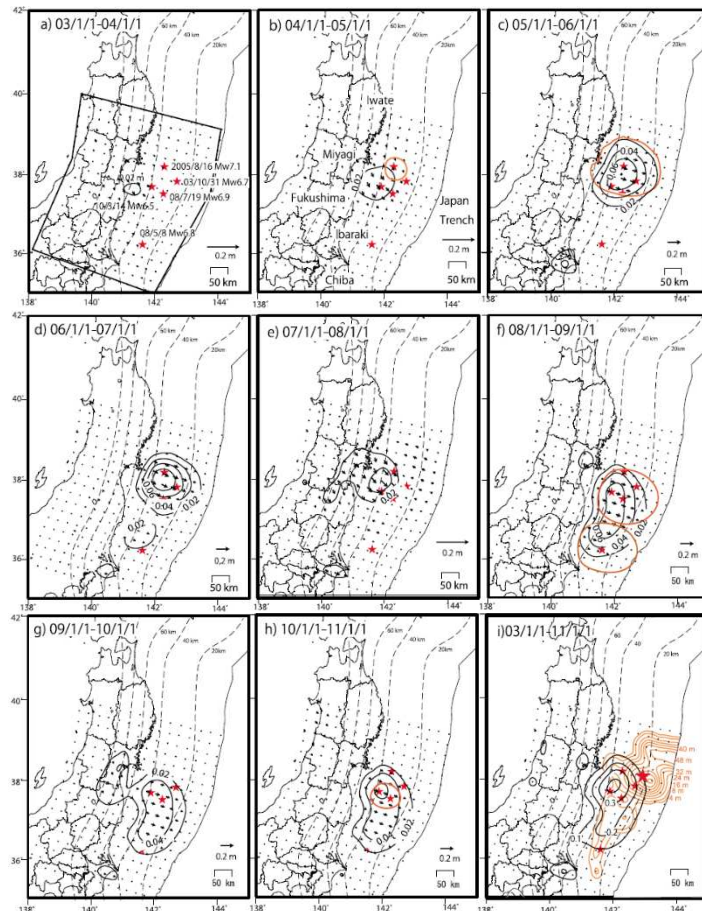
2003年以降で発生したM7クラスの地震の
地震すべり分布と余効すべり分布(Ozawa et al.(2012))

3.11地震発生前の余効すべり分布と3.11地震の地震すべり
分布及びその余効すべり分布の比較(Ozawa et al.(2012))

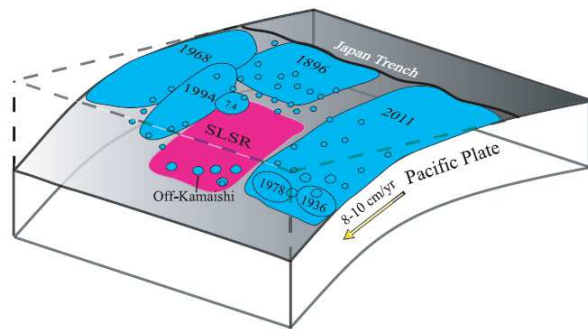
Figure 12. Schematic map of the Japan megathrust fault showing the distribution of rupture zone of historic large events and the 2011 Tohoku earthquake (large blue regions), and aftershocks (small blue regions) along the megathrust from Japan Trench. We plot the southern end of the 1896 rupture zone as extending to about 39°N, north of the aseismic zone seen in Figure 2e, consistent with the southern extent of the tsunami model of Aida [1977] and the region of strong inundation on the Iwate coast indicated by Hatori [1974]. The convergence velocity of the Pacific Plate is indicated by a yellow arrow. The magenta region highlights the SLSR on the megathrust. The SLSR is largely aseismic, but does have modest-size patches of seismicogenic regions down-dip, including the off-Kamaishi repeater zone. The shallower portion of the SLSR is almost devoid of moderate-size thrust events, but seismic activity is high in the 1896 rupture zone region further updip.

岩手県沖南部における低地震活動域
(Ye et al. (2012))

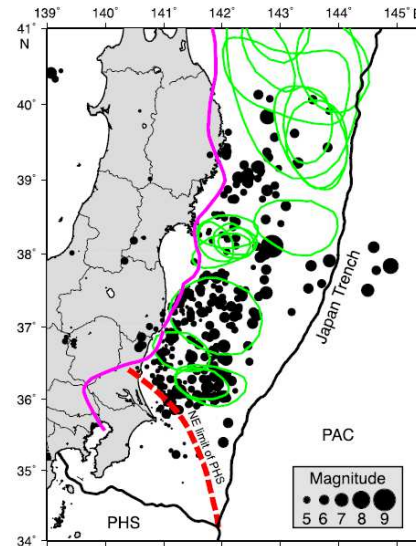
Fig. 1. Hypocenters of mainshock and aftershocks in a 24-hour period for the 2011 Tohoku earthquake (black circles) and aftershock areas for $M \geq 7$ earthquakes since 1926 (green lines, Uchida et al., 2009). Hypocenter data are from the Japan Meteorological Agency. Red dashed line shows down-dip limit of the Philippine Sea Plate (Uchida et al., 2009). Thick pink line shows the western limit of interplate earthquake distribution from Igarashi et al. (2001) and Uchida et al. (2009).

3.11地震後24時間の地震分布 (黒丸)と
1926年以降に発生したM7以上の余震域
(緑線)の関係
(Uchida and Matsuzawa (2011))

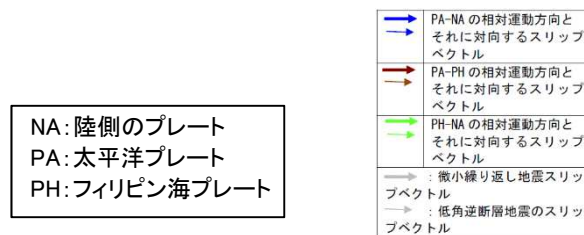
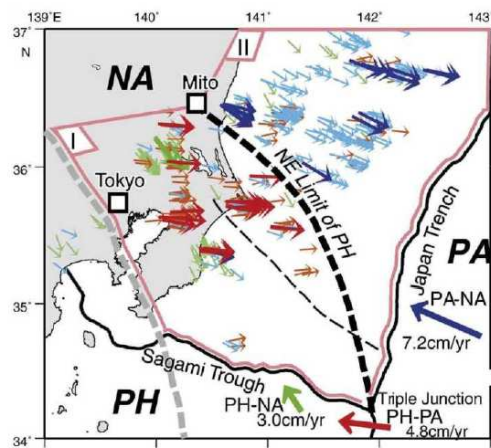
プレート上面における微小繰り返し地震・低角逆断層のすべり角とプレートの運動方向 (Uchida et al.(2009))

太平洋プレートの上盤のプレート構成及びカップリングの模式図 (Uchida et al.(2009))

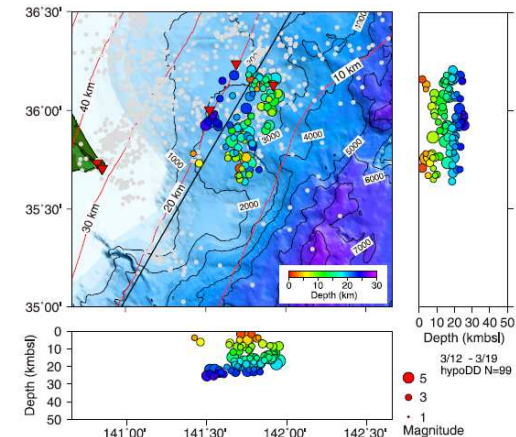
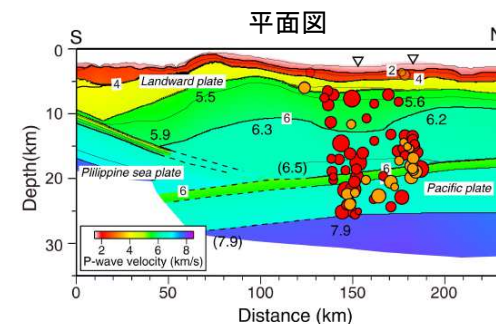
3.11地震の余震分布(3月12日-19日)とプレート境界面の位置関係 (Shinohara et al.(2011))

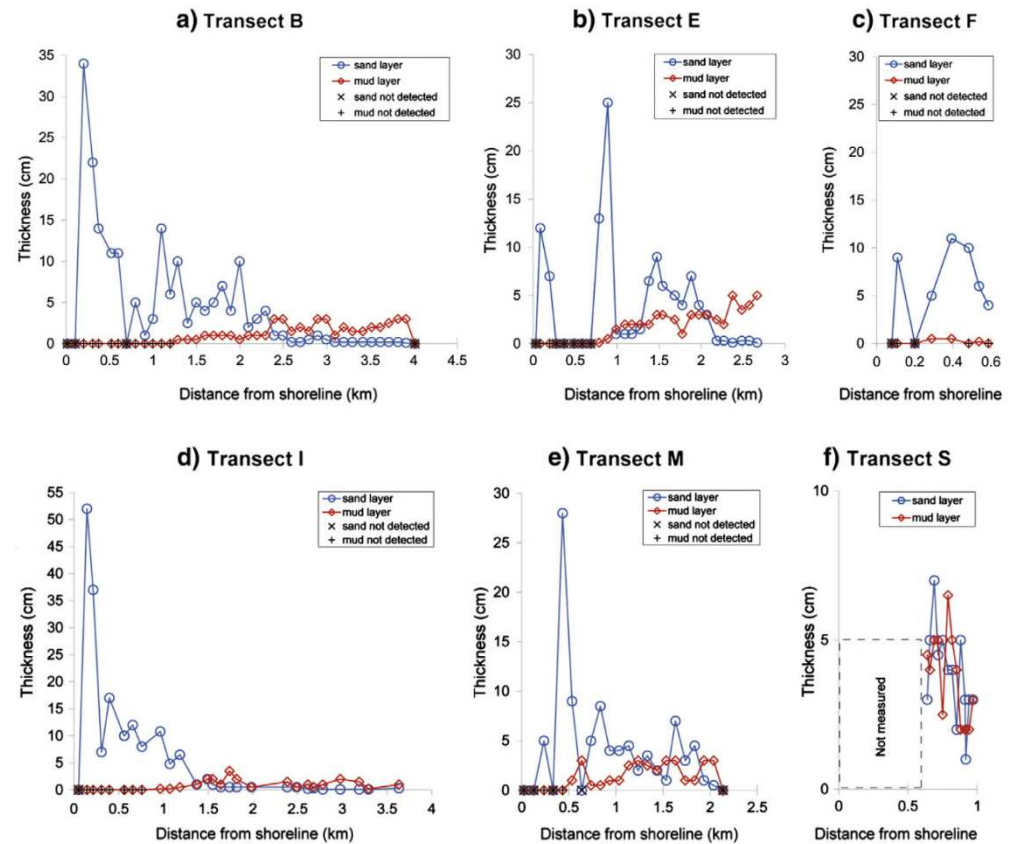
津波堆積物の層厚変化
(Abe et al.(2012))

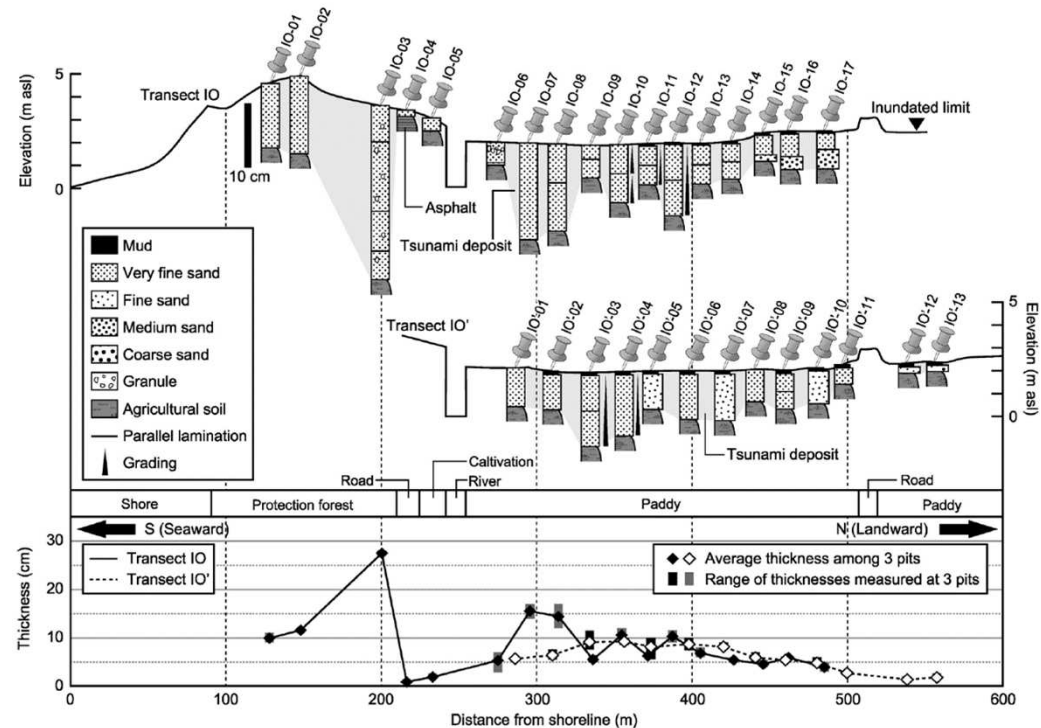
地形断面と層厚変化(山田・藤野(2013))

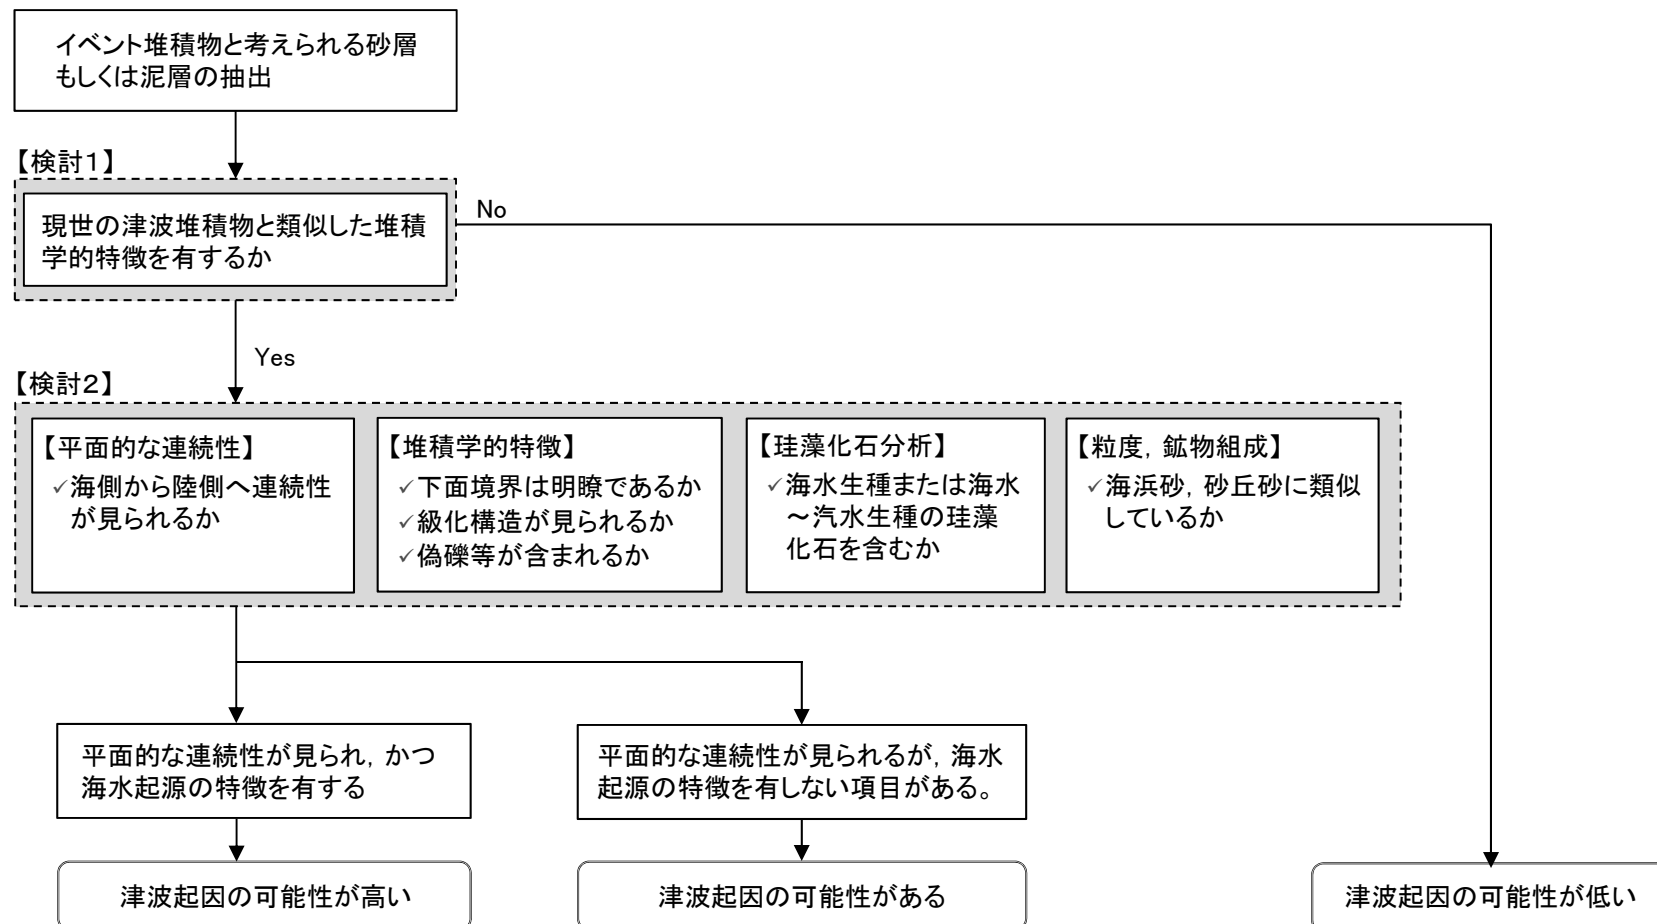
- イベント堆積物の堆積要因(津波, 高潮, 洪水, 土石流等)について, はじめに, 後藤ほか(2017)(詳細は次頁に記載)を参考に, “津波起因の可能性のあるイベント堆積物”, もしくは“津波起因の可能性が低いイベント堆積物”を評価した(評価フロー: 検討1)。
- 次に, “津波起因の可能性のあるイベント堆積物”について, 平面的な連続性, 堆積学的特徴, 堆積環境に係る分析(珪藻化石分析, 粒度分析, 鉱物組成分析)を踏まえ, “津波起因の可能性が高いイベント堆積物”であるかどうかを評価した。なお, 評価にあたっては, 堆積環境に係る分析結果を重視した(評価フロー: 検討2)。

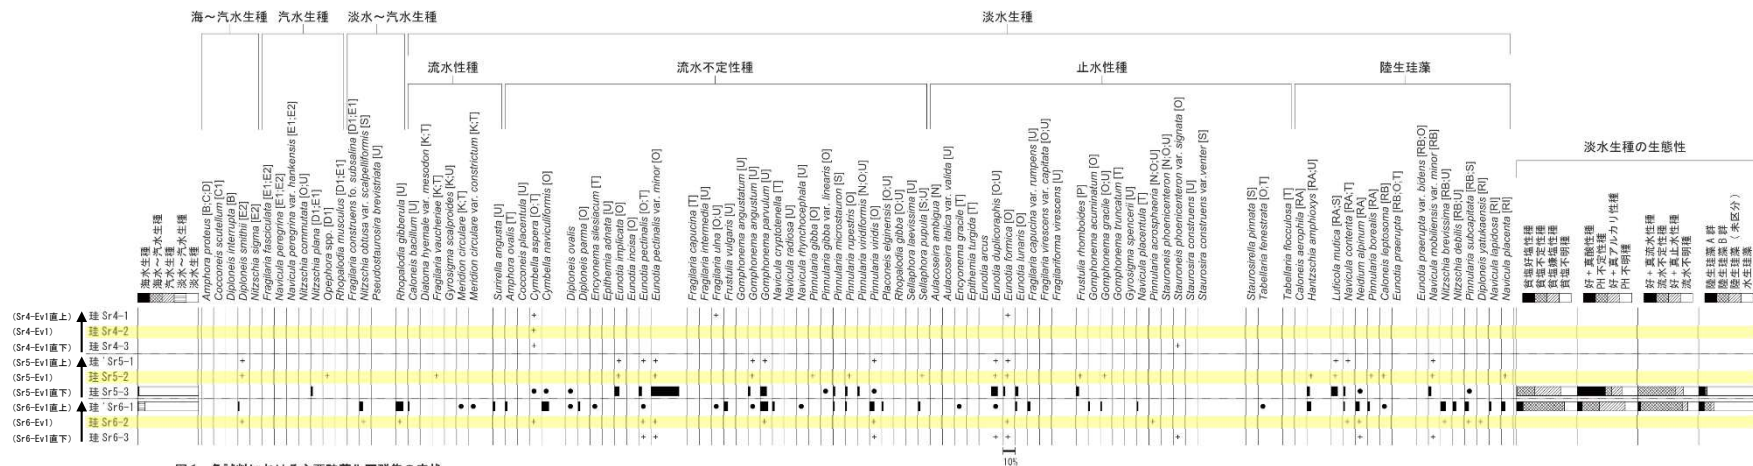
- Sr-4孔で確認したイベント堆積物は、海水生種、並びに海水～汽水生種の珪藻化石を含まない。
- Sr-5孔, Sr-6孔で確認したイベント堆積物は、海水生種、並びに海水～汽水生種の珪藻化石を含む。

図1. 各試料における主要珪藻化石群集の座状

海水～汽水～淡水生種産出率・各種産出率・完形産出率は全体基数、淡水生種の生態性の比率は淡水生種の合計を基数として百分率で算出した。いずれも100個体以上検出された試料について示す。なお、●は1%未満、+は100個体未満の試料について検出した種類を示す。

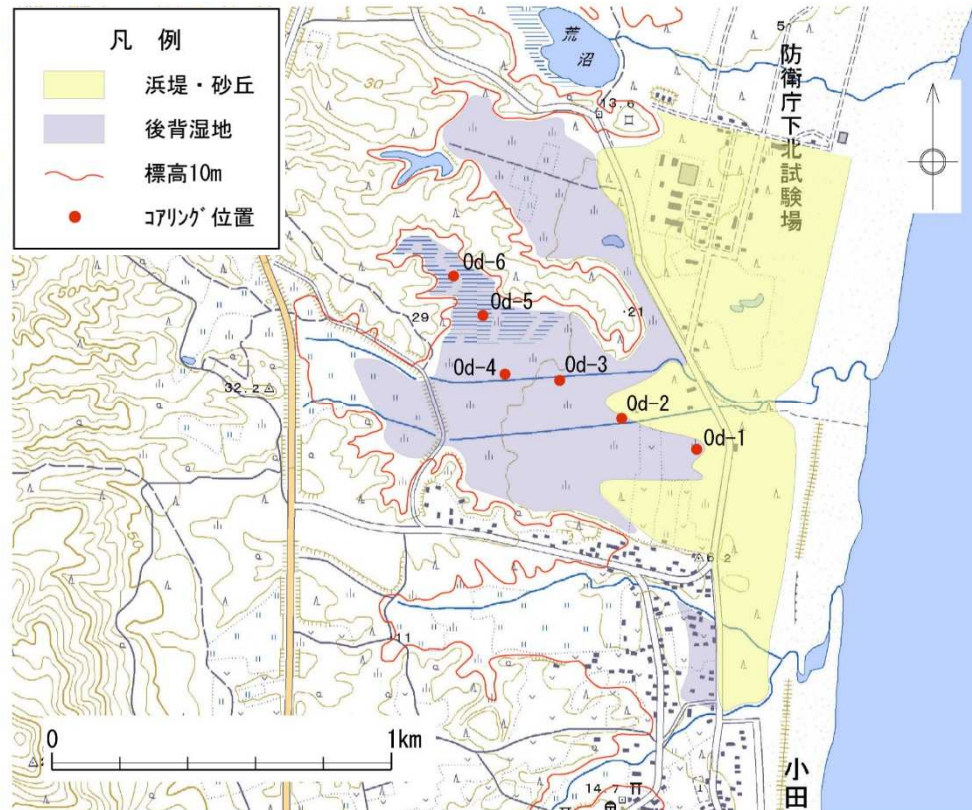
小田野沢地点の調査位置図

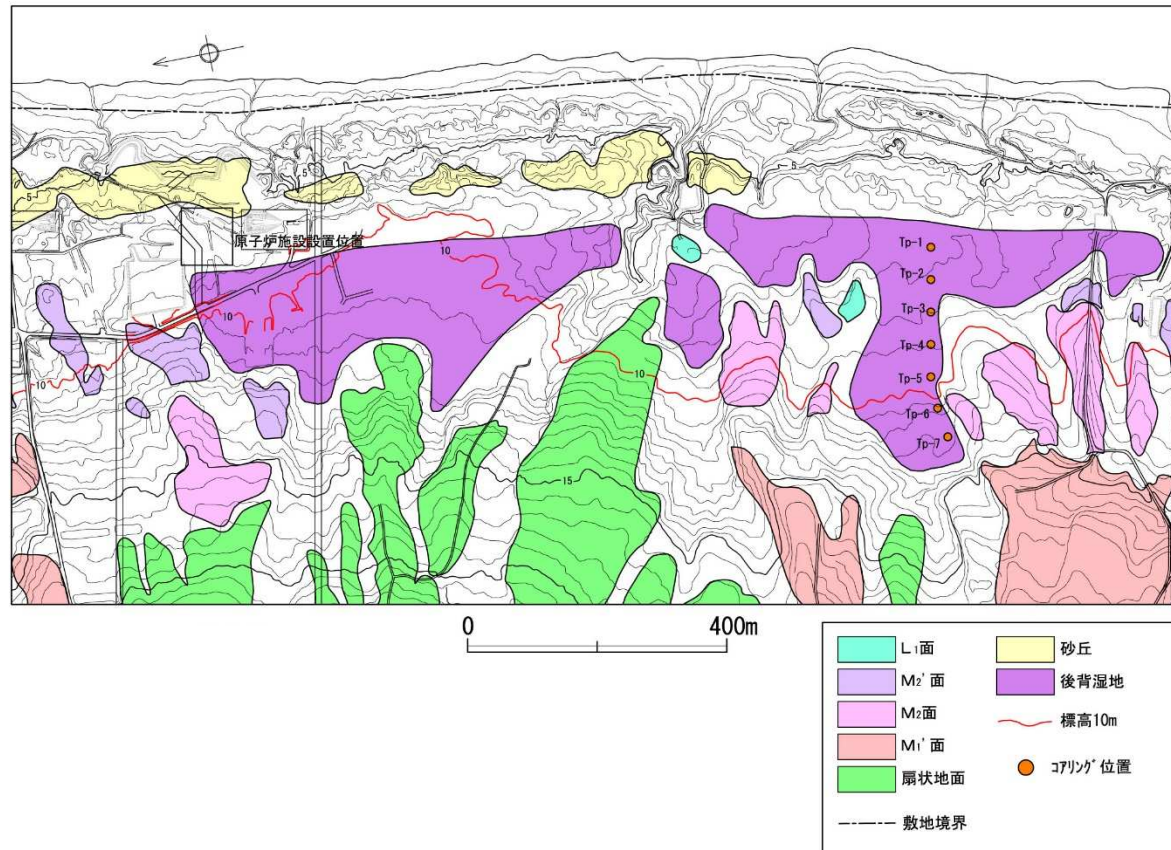
東京電力敷地内地点の調査位置図

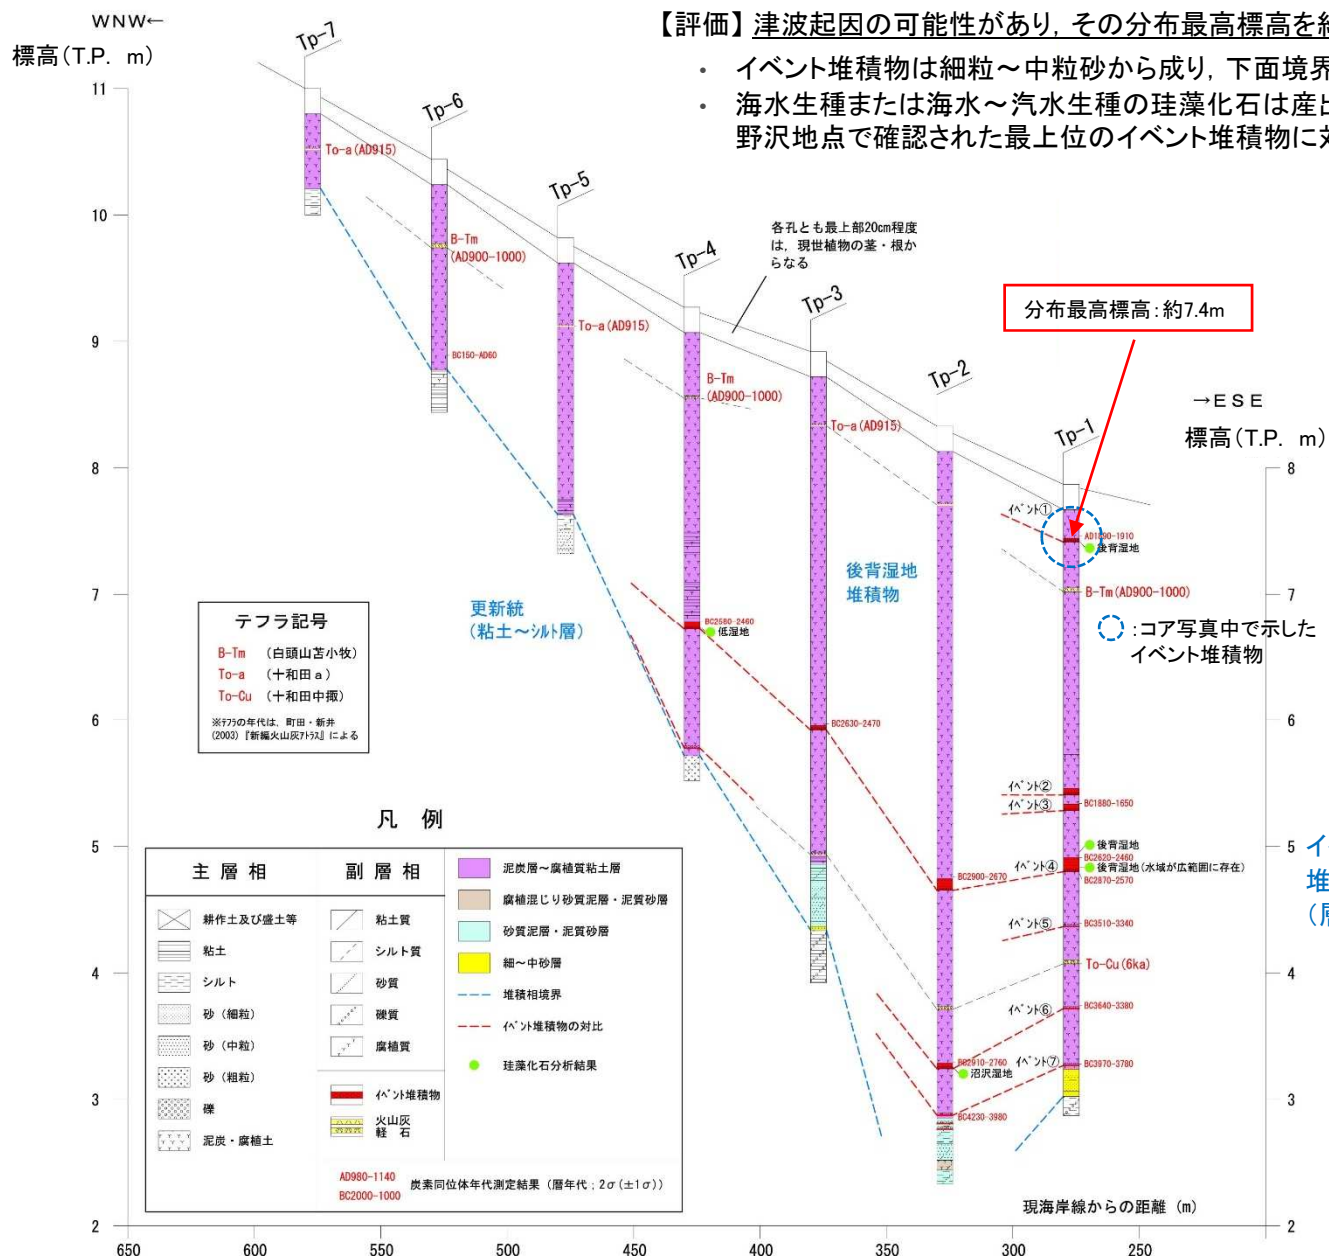
- ・ イベント堆積物は細粒～中粒砂から成り、下面境界は不明瞭である。
- ・ 海水生種または海水～汽水生種の珪藻化石は産出されない。ただし、年代分析の結果から、小田野沢地点で確認された最上位のイベント堆積物に対比される可能性がある。

Tp-1のコア写真

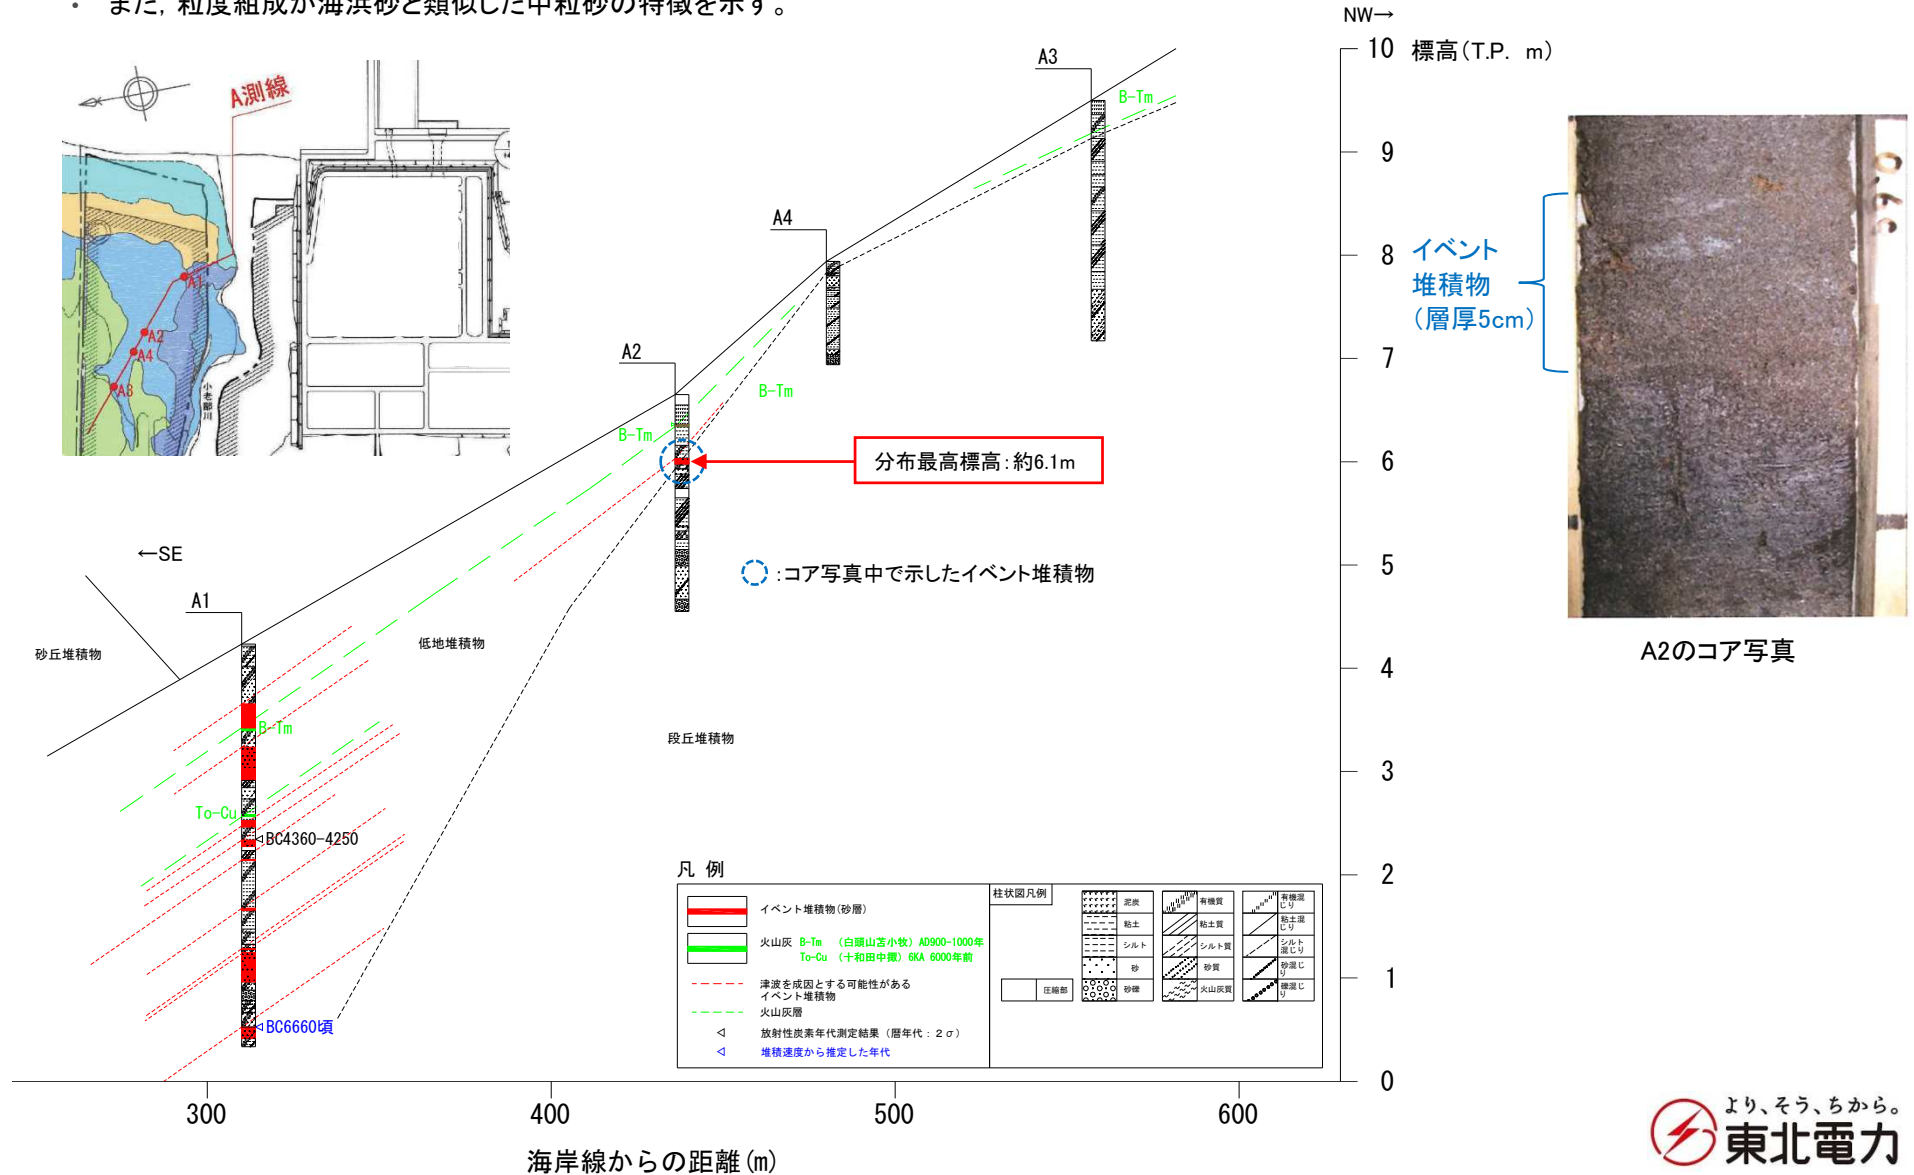
- ・ 同層準の堆積物はA1孔及びA2孔で確認される。
- ・ 層相は、下面境界が明瞭であり、碎屑物が流水により短期間に、あるいは下位層を侵食しながら運搬され堆積したものと考えられる。
- ・ また、粒度組成が海浜砂と類似した中粒砂の特徴を示す。

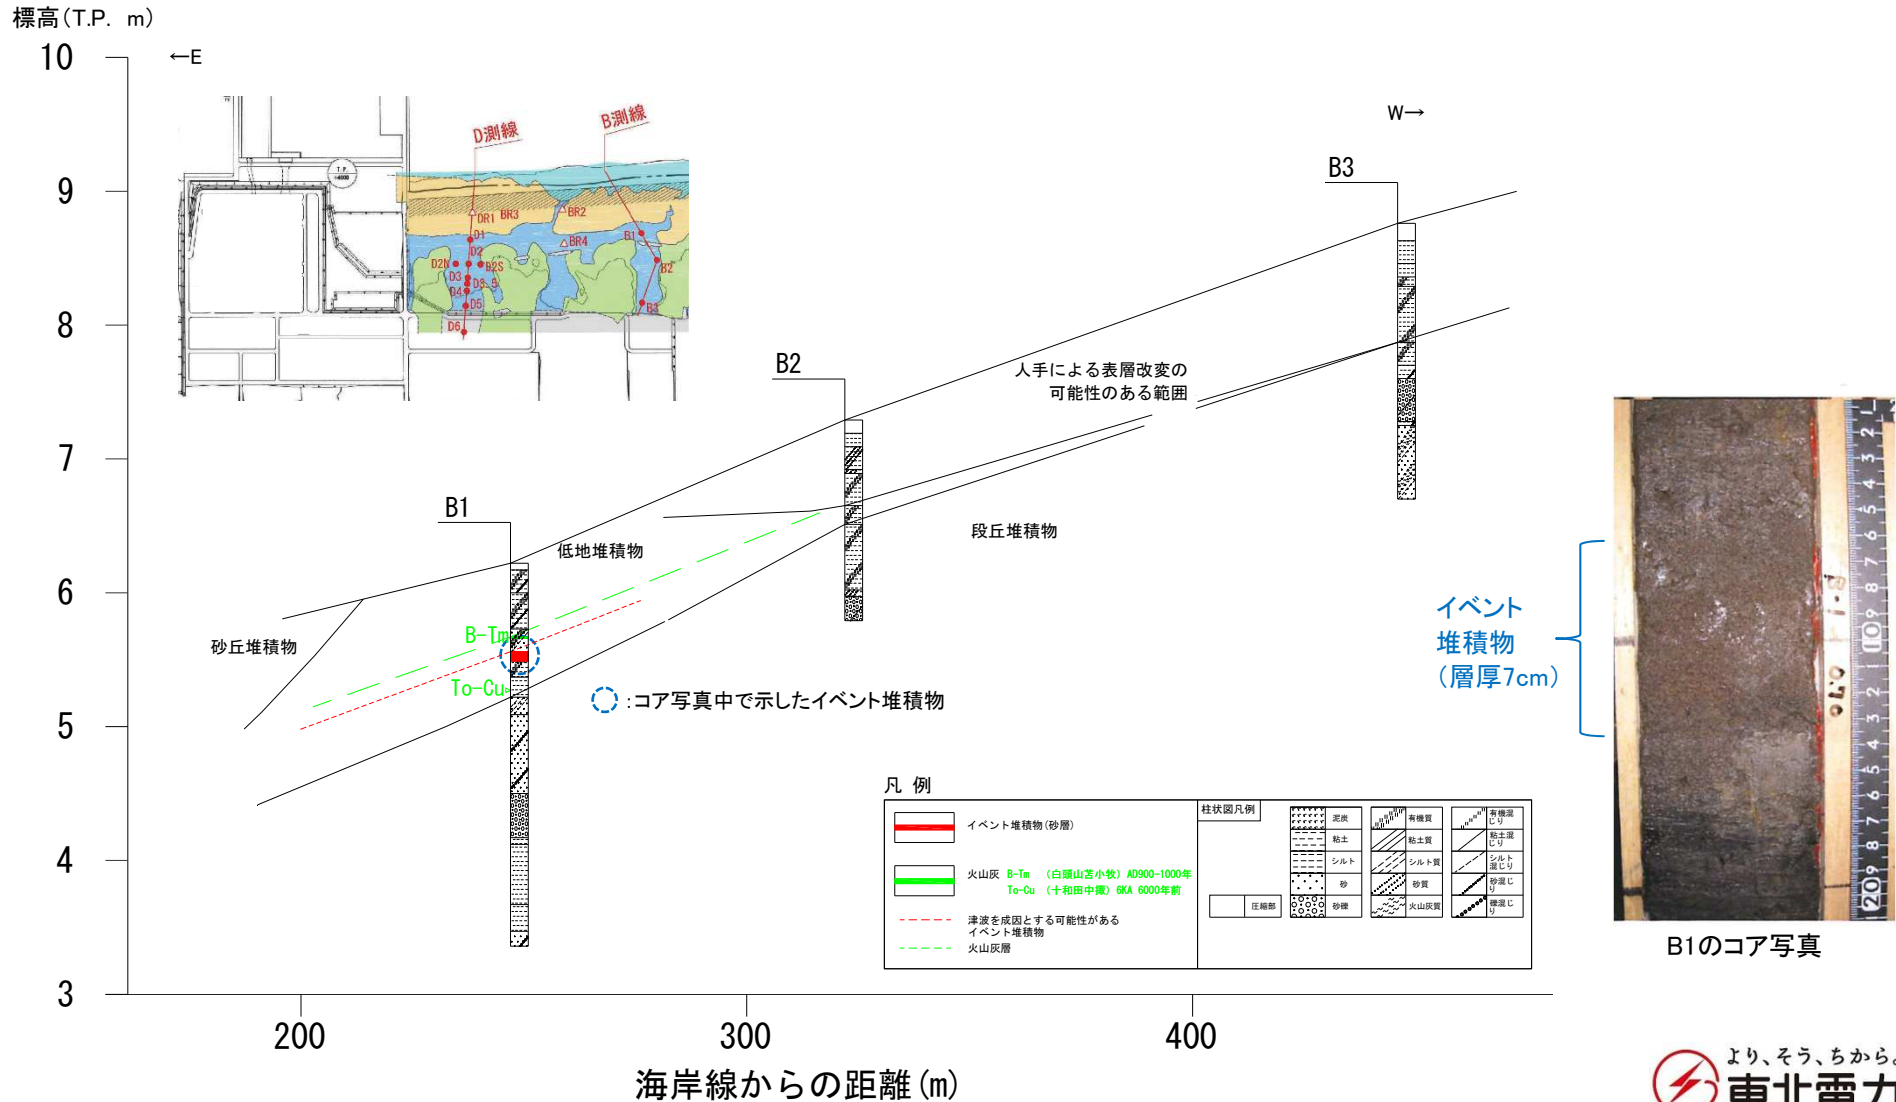
【評価】B1孔に下面境界を削り込む堆積物が認められるが、その分布標高は人工改変に伴う乱れにより評価できない。

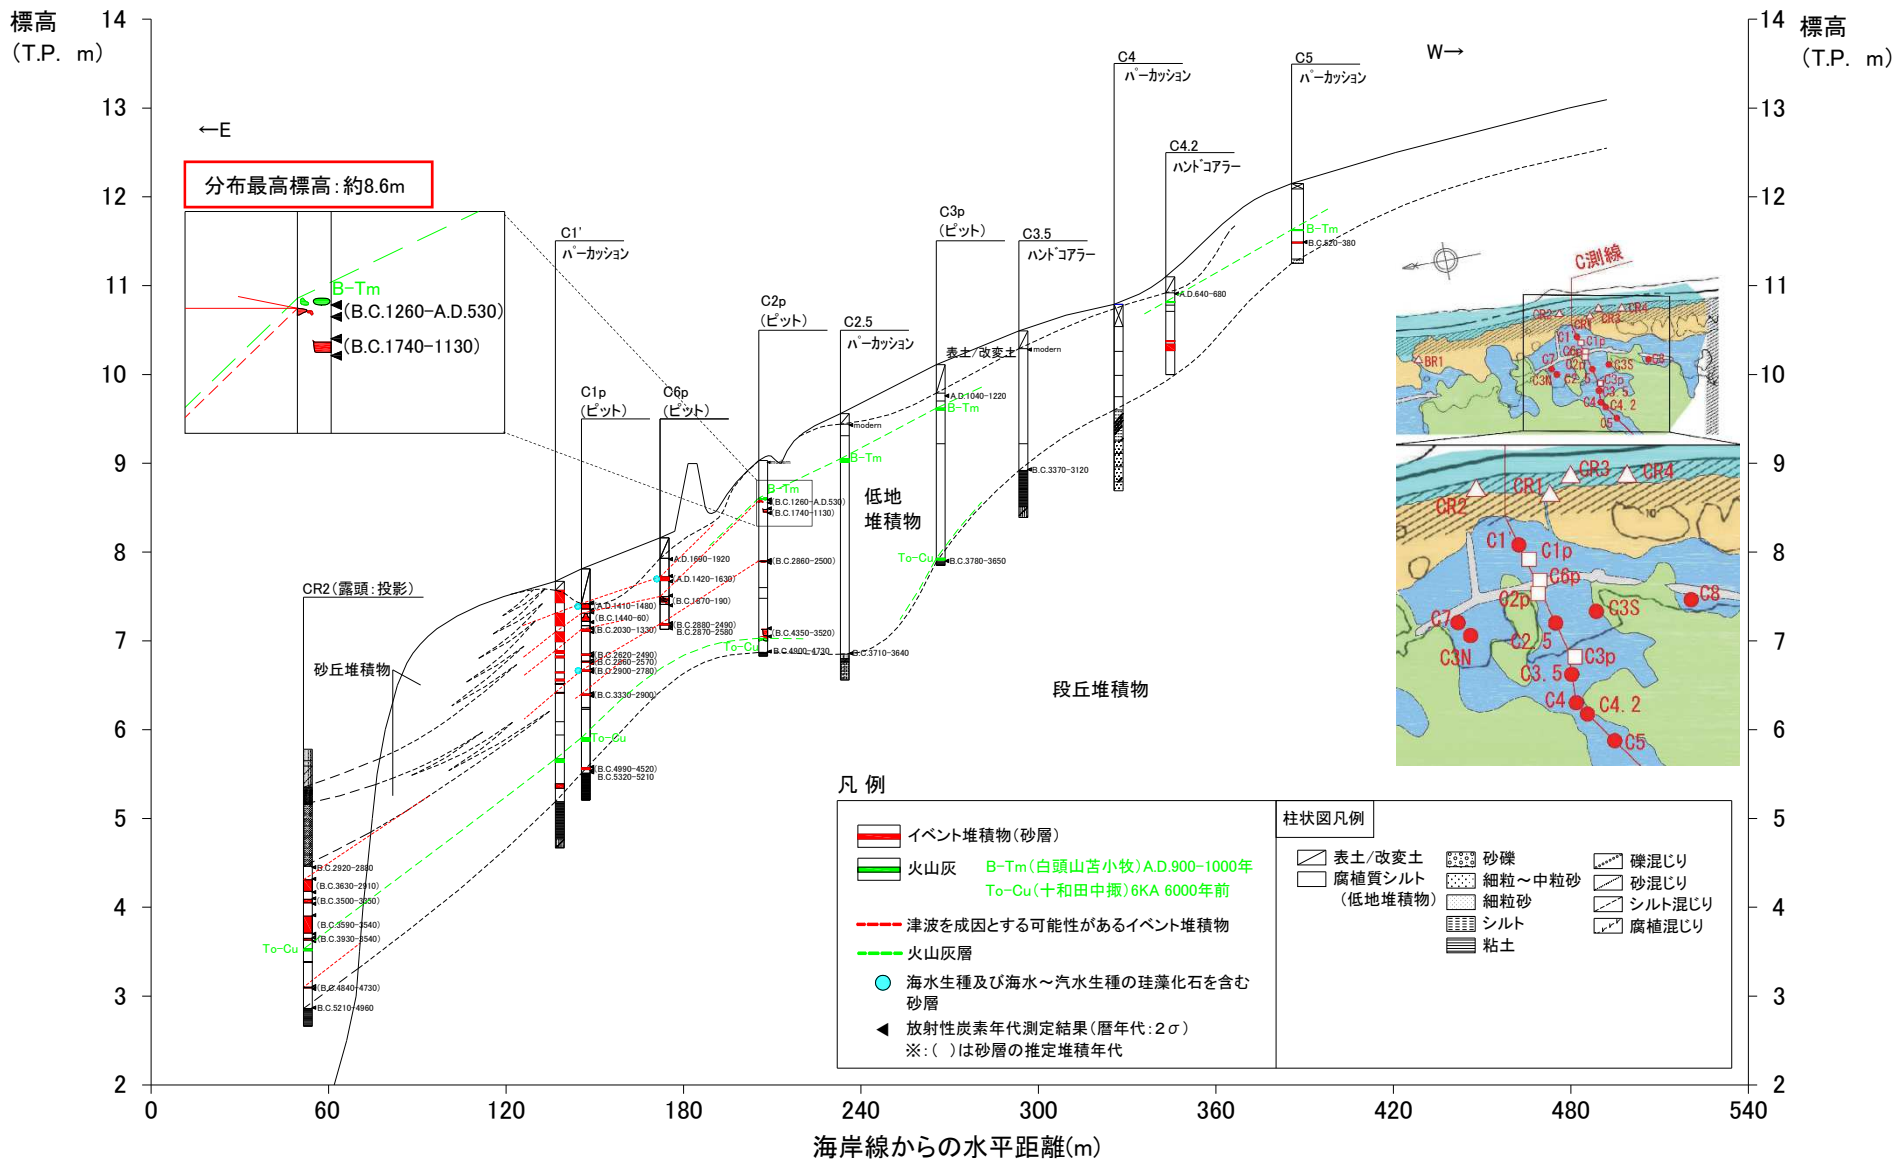
【評価】津波起因の可能性があり、その分布最高標高を約8.6m(C2p(ピット))と評価する。

- 同層準の堆積物はC1' 孔, C1p(ピット)及びC6p(ピット)で確認される。
- 層相, 海水生種または海水～汽水生種の珪藻化石の有無, 粒度組成, 鉱物組成の特徴及び敷地内における同堆積年代の砂層の平面的な分布から総合的に判断した。次頁以降に, 各調査結果の詳細, 並びにC4.2孔, C5孔で確認されたイベント堆積物に係る評価内容を示す。

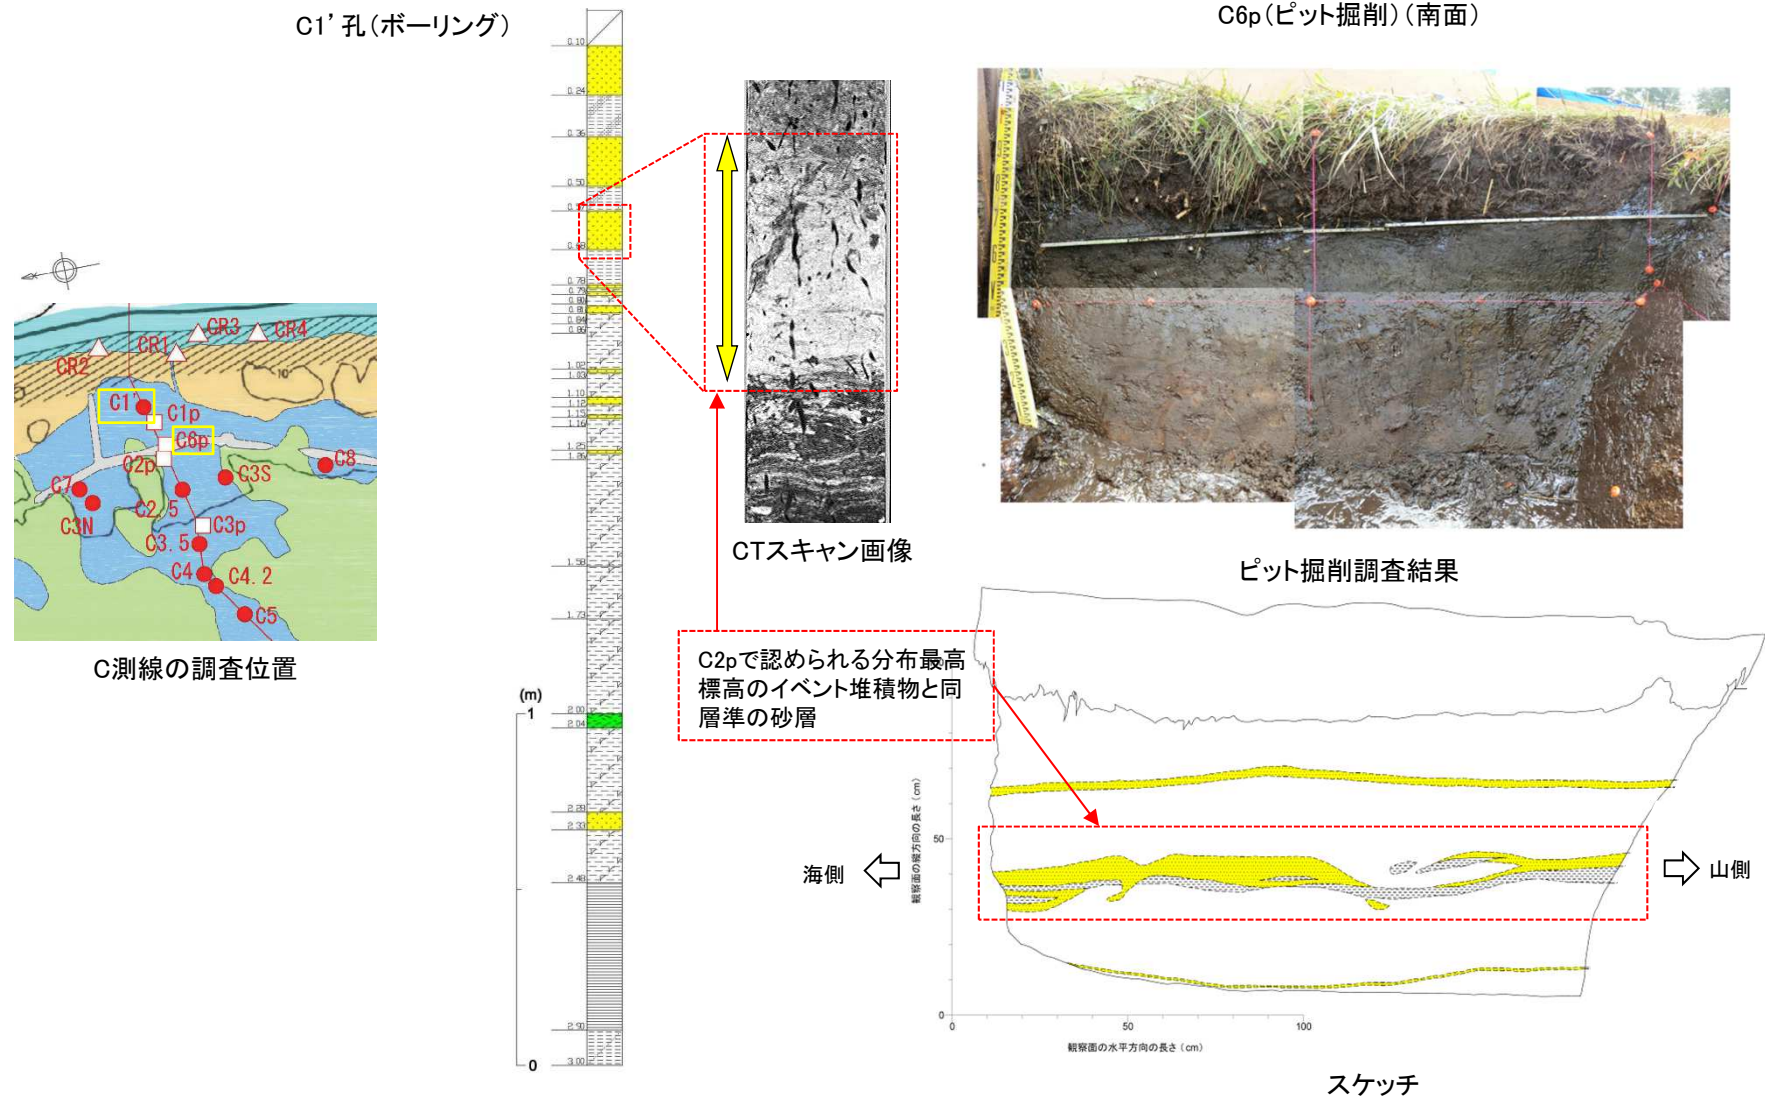
- ・ C1' 孔(ボーリング)で確認される最上位のイベント堆積物と同層準の砂層は、下面境界が明瞭であり、碎屑物が流水により短期間に、あるいは下位層を侵食しながら運搬され堆積したものと考えられる。
- ・ なお、C6p(ピット掘削)で確認される最上位のイベント堆積物と同層準の砂層は、下位層と指交し、レンズ状または舌状に尖滅する。
