東通原子力発電所1号炉審査資料	
資料番号	A1-CA-0091
提出年月日	2021年5月27日

東通原子力発電所 基準津波の策定のうち
「十勝沖・根室沖から岩手県沖北部の連動型地震」
に起因する津波の評価について(コメント回答)
(補足説明資料)

2021年5月27日
東北電力株式会社

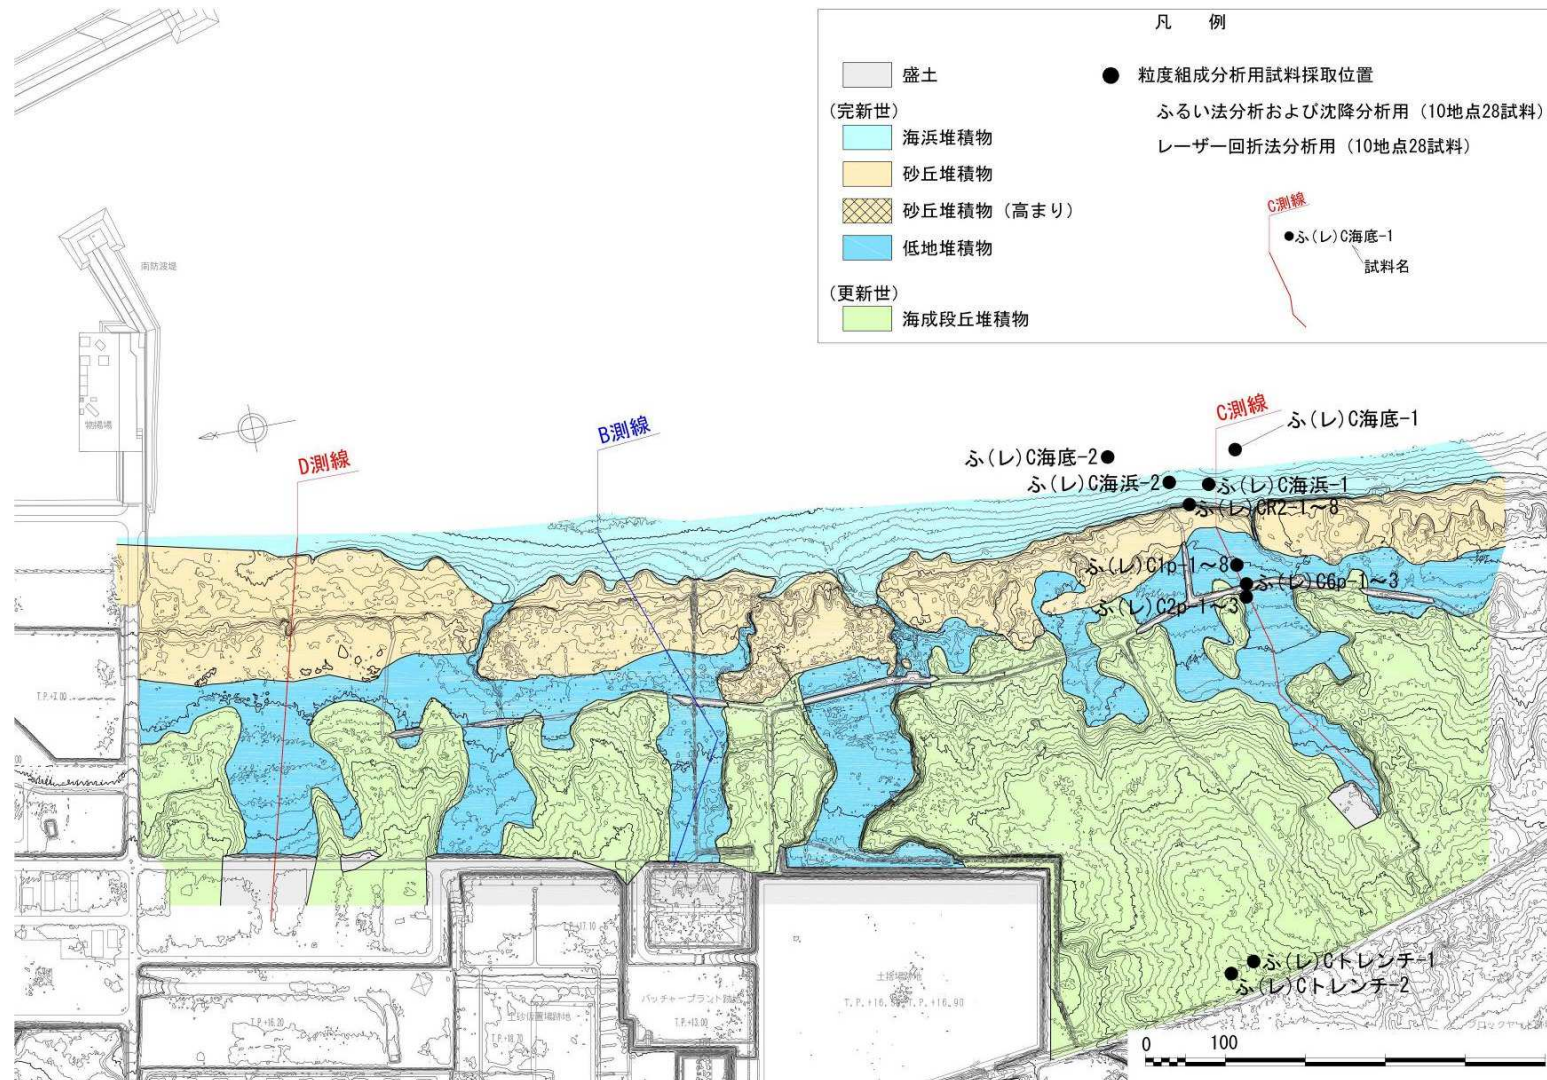
- ・ イベント堆積物の堆積要因を検討するため、砂の粒度組成を分析した。
- ・ なお、指標用として、海底堆積物、海浜堆積物、砂丘堆積物及び段丘堆積物から試料を採取し分析した。

指標分析用試料採取位置

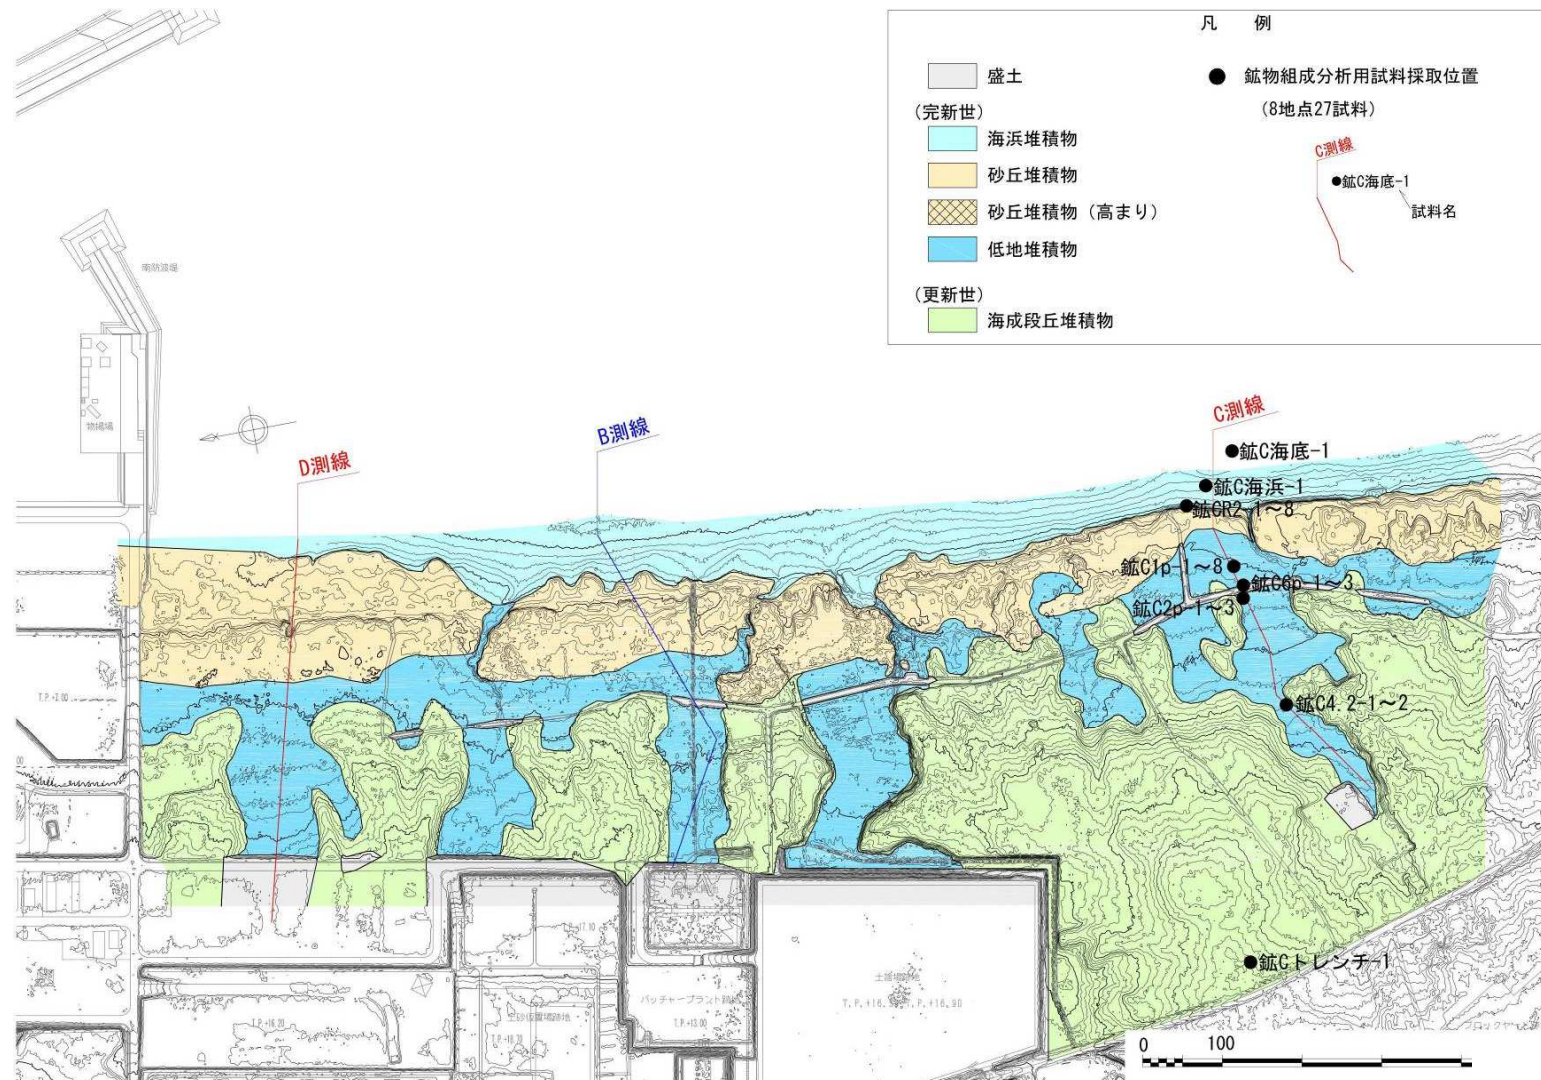
- ・ イベント堆積物の堆積要因を検討するため、鉍物組成を分析した。
- ・ なお、指標用として、海底堆積物、海浜堆積物、砂丘堆積物及び段丘堆積物から試料を採取し分析した。

指標分析用試料採取位置

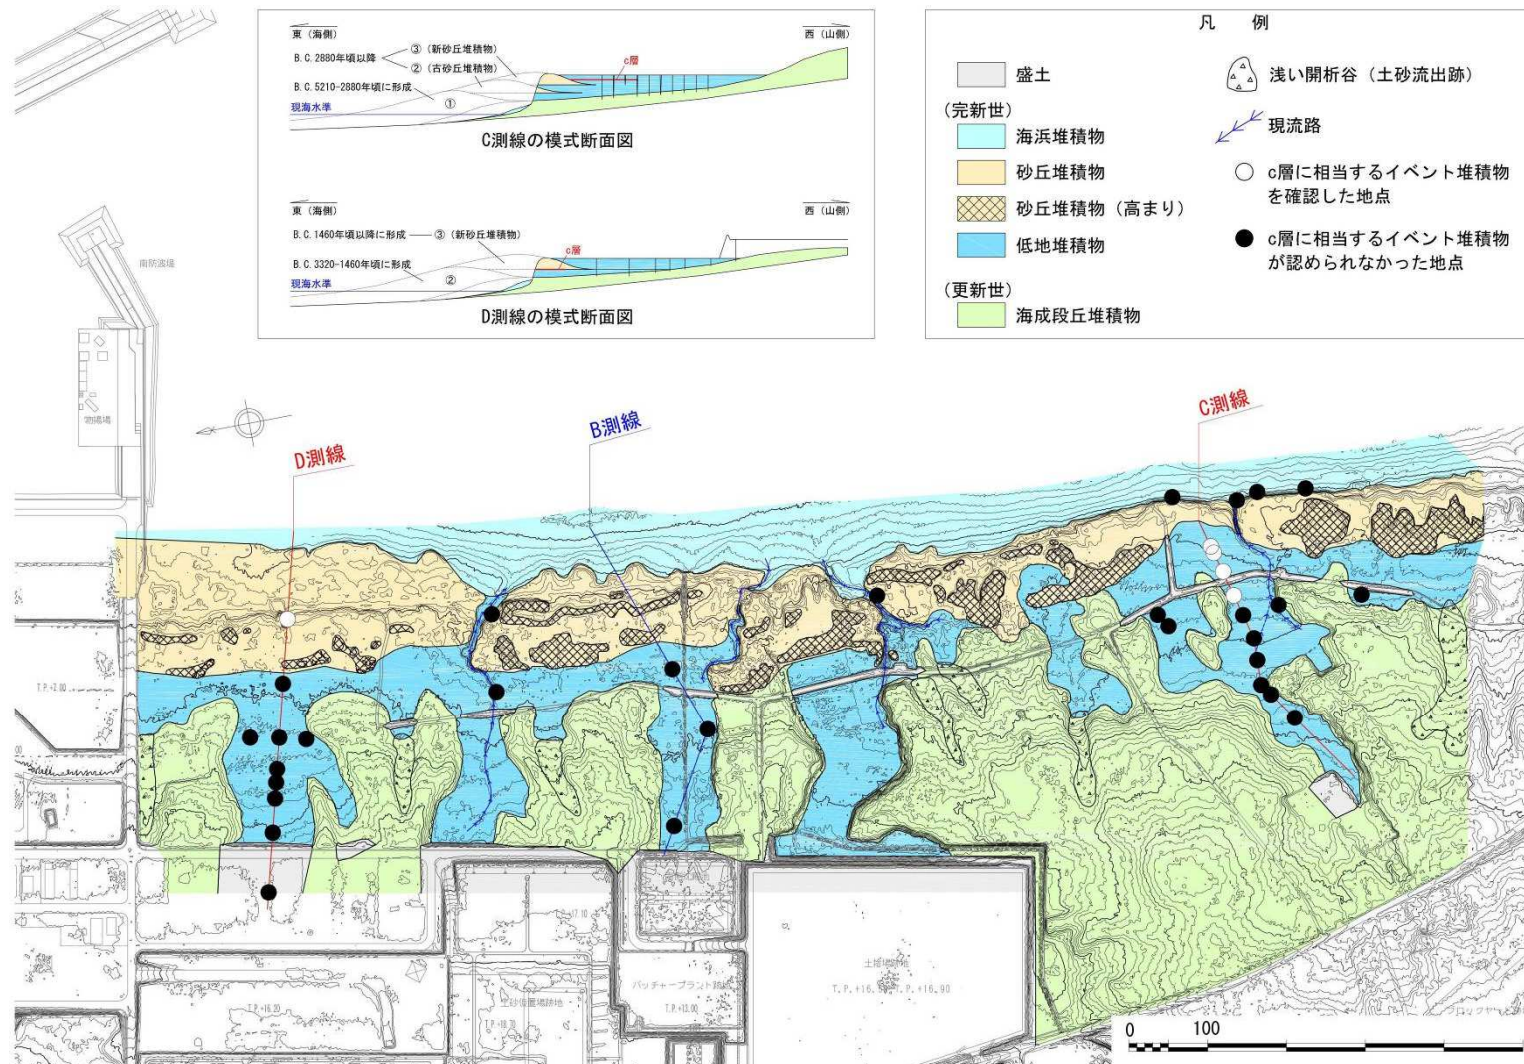
- C2pで認められた分布最高標高のイベント堆積物と同層準のイベント堆積物(c層)は、C測線上の海岸線から山側の約205mまで連続して分布するとともに、D測線(DR1地点)にも認められる。
- なお、D測線の堆積物には、海水生種、海水～汽水生種の珪藻化石が含まれる。

C2pで認められた分布最高標高のイベント堆積物と同層準のイベント堆積物(c層)の分布

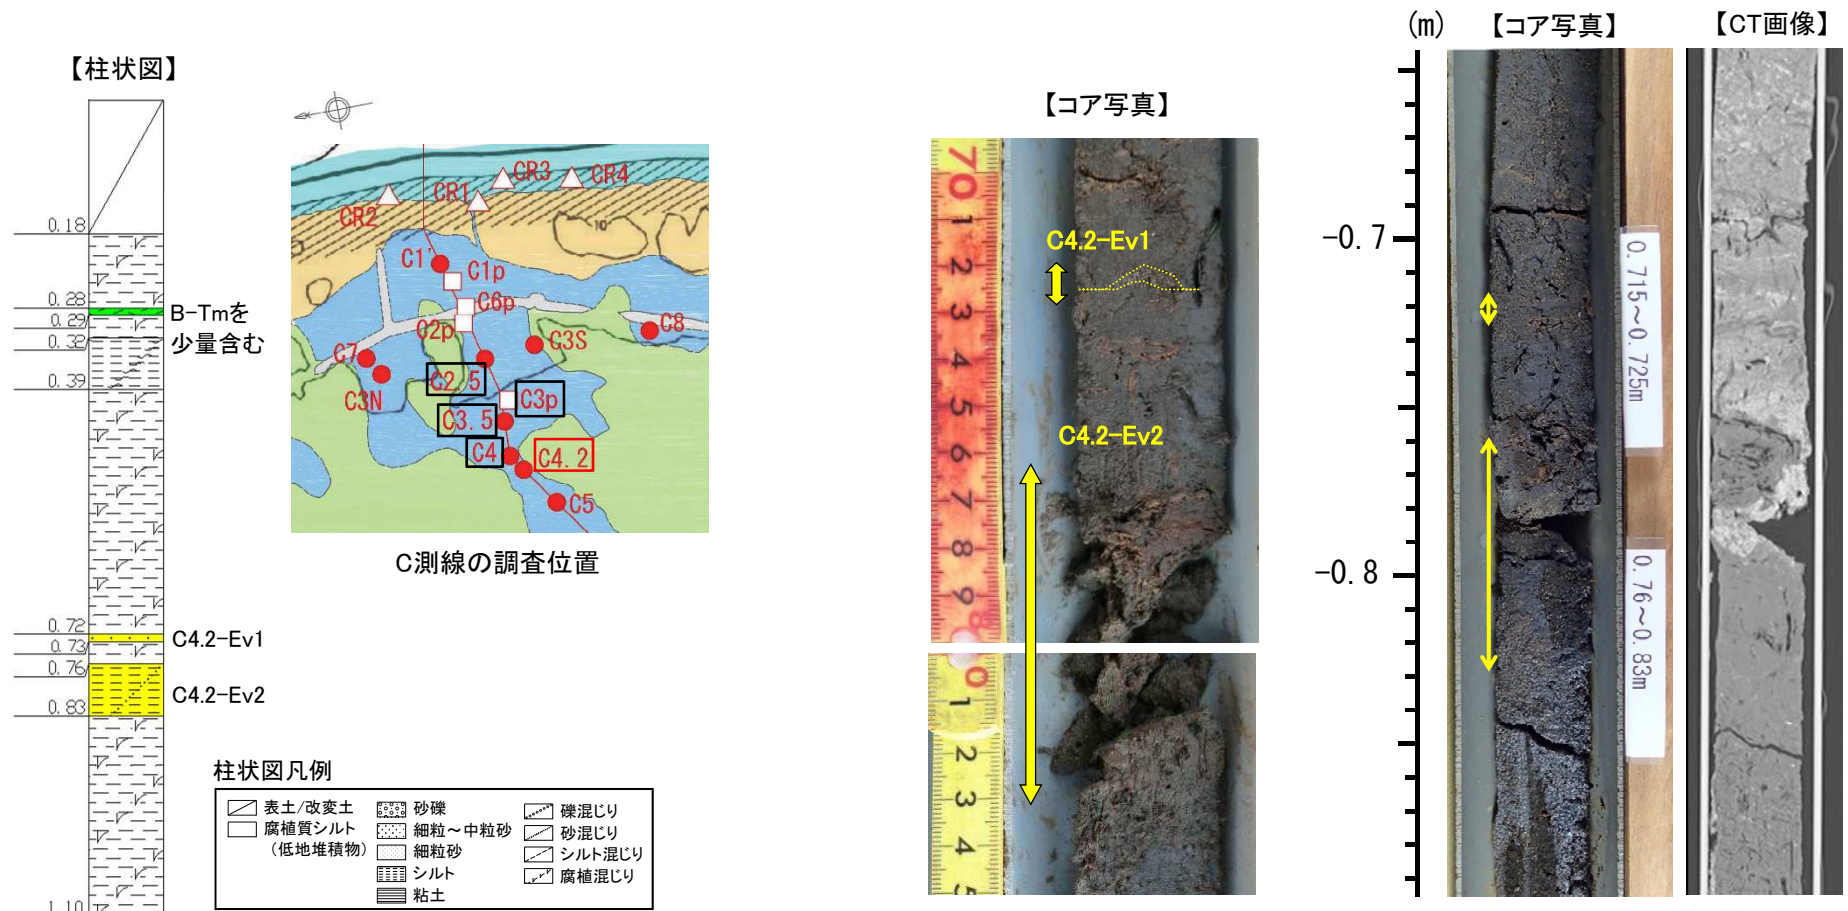
- ・ C4.2孔はハンドコアラによる調査孔であり、2箇所において砂(C4.2-Ev1及びC4.2-Ev2)が確認された。
- ・ 上位のC4.2-Ev1は細粒～中粒砂であり、レンズ状の小塊として腐植質シルト中に混入しており、明瞭な挟在層としての産状を呈していない。
- ・ 下位のC4.2-Ev2は細粒砂が混じる腐植質シルトであり、他孔で認められるイベント堆積物のような、細粒～中粒砂を主体とする砂層ではない。
- ・ C4.2孔の海側に位置するC2.5孔、C3p(ピット)、C3.5孔及びC4孔では砂層が確認されておらず、さらに海側で確認されたイベント堆積物と連続性はないものと考えられる。

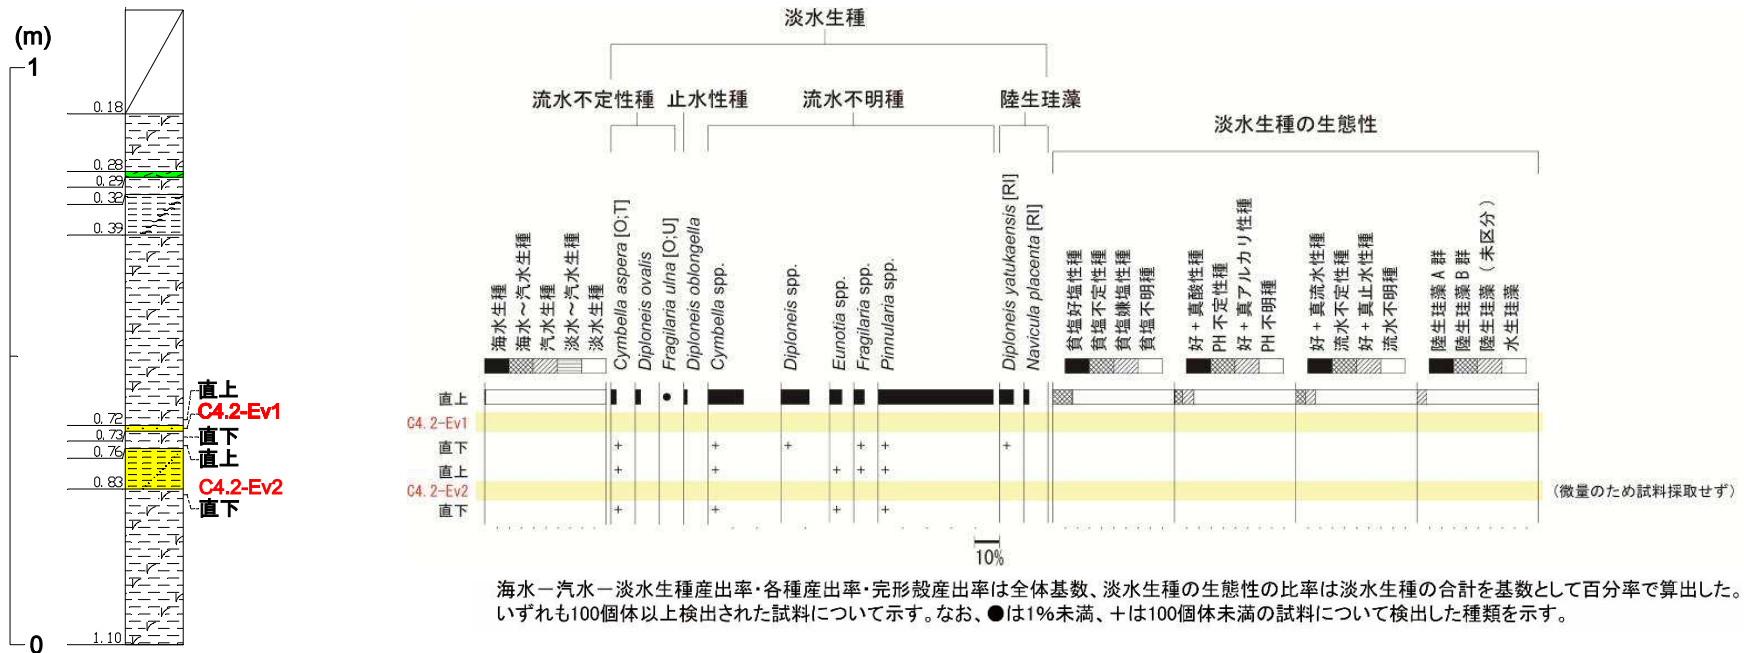
- ・ 上位の砂 (C4.2-Ev1), 下位の砂 (C4.2-Ev2) 及び砂の堆積前後における環境変化の有無についても確認することを目的に, その直下と直上の低地堆積物を構成する腐植質シルトも対象に珪藻化石分析を実施した。
- ・ 上位の砂 (C4.2-Ev1) から珪藻化石は産出されなかった。直下の腐植質シルトからは淡水生種の珪藻化石が産出され, 海水生種及び海水～汽水生種の珪藻化石は産出されなかった。また, 直上の腐植質シルトから産出された珪藻化石は淡水生種を主とし, 極めて低い産出率で海水生種を伴うが, 特徴的に認められた種は, 流水不定性種の *Cymbella aspera*, 流水不明の *Cymbella spp.*, *Diploneis spp.*, *Pinnularia spp.* 等であった。これらの珪藻種から, イベント堆積物直上の腐植質シルトは, おおむね湿地の環境下で堆積したと推定される。
- ・ 下位の砂 (C4.2-Ev2) からは珪藻化石は産出されなかった。直下の腐植質シルト, 並びに直上の腐植質シルトから産出された珪藻化石は淡水生種のみで, 海水生種及び海水～汽水生種の珪藻化石は含まない。

以上から, C4.2孔で確認されたイベント堆積物の堆積要因について, 津波起因の可能性は低いと評価する。

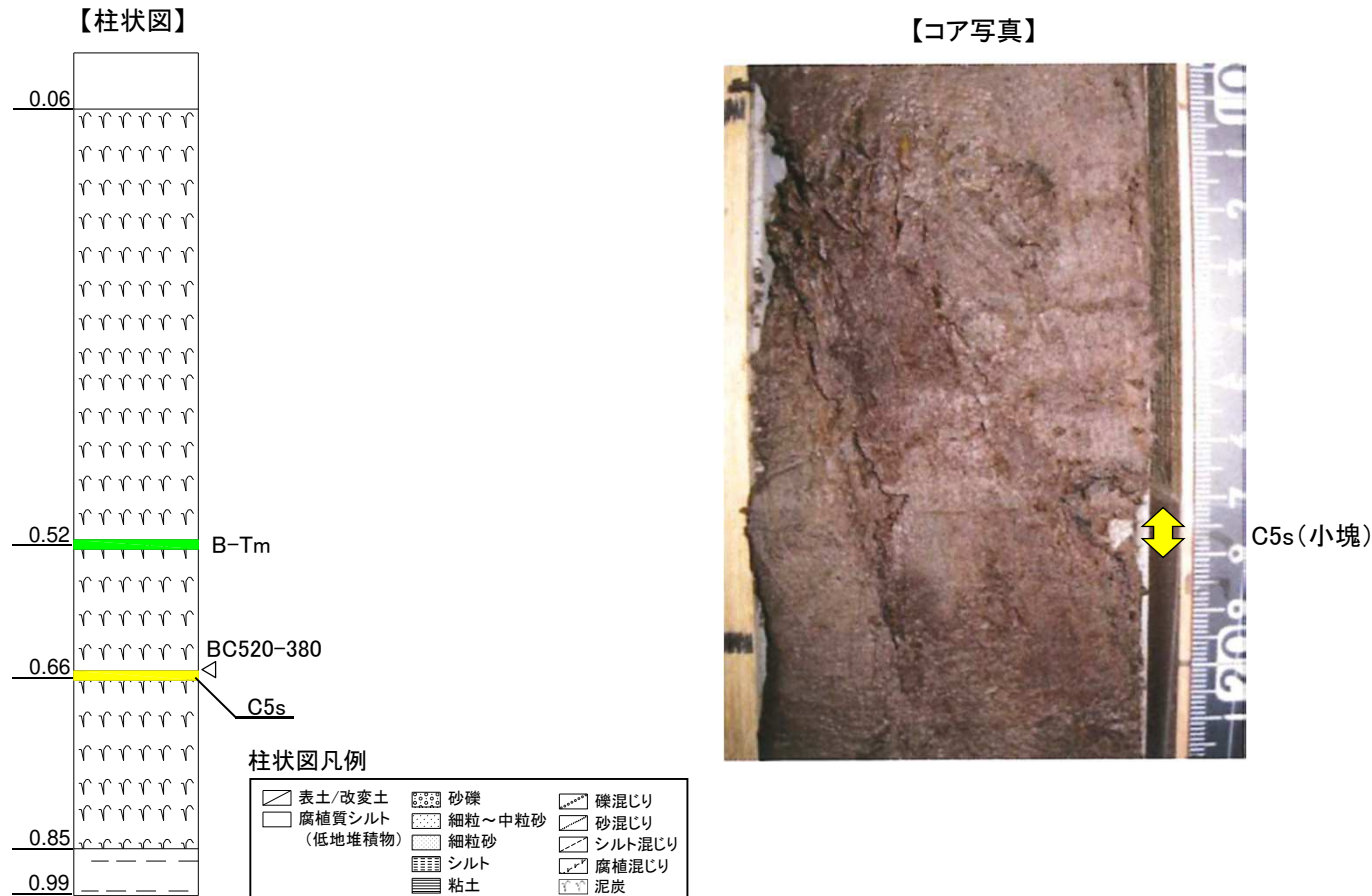
- ・ ボーリングによる調査孔であり、コア外周に径5mmほどの砂(C5s)が確認された。
- ・ 砂(C5s)は細砂からなるが小塊として含まれており、その層相から、流水により短期間に運搬され堆積したものではないと考えられる。
- ・ また、同年代(BC520-380)の砂は、近接するC2.5孔, C3p(ピット), C3.4孔, C4孔及びC4.2孔で確認されていないことから、他地点と対比可能なイベント堆積物ではないと考えられる。

以上から、C5孔で確認されたイベント堆積物の堆積要因について、津波起因の可能性は低いと評価する。

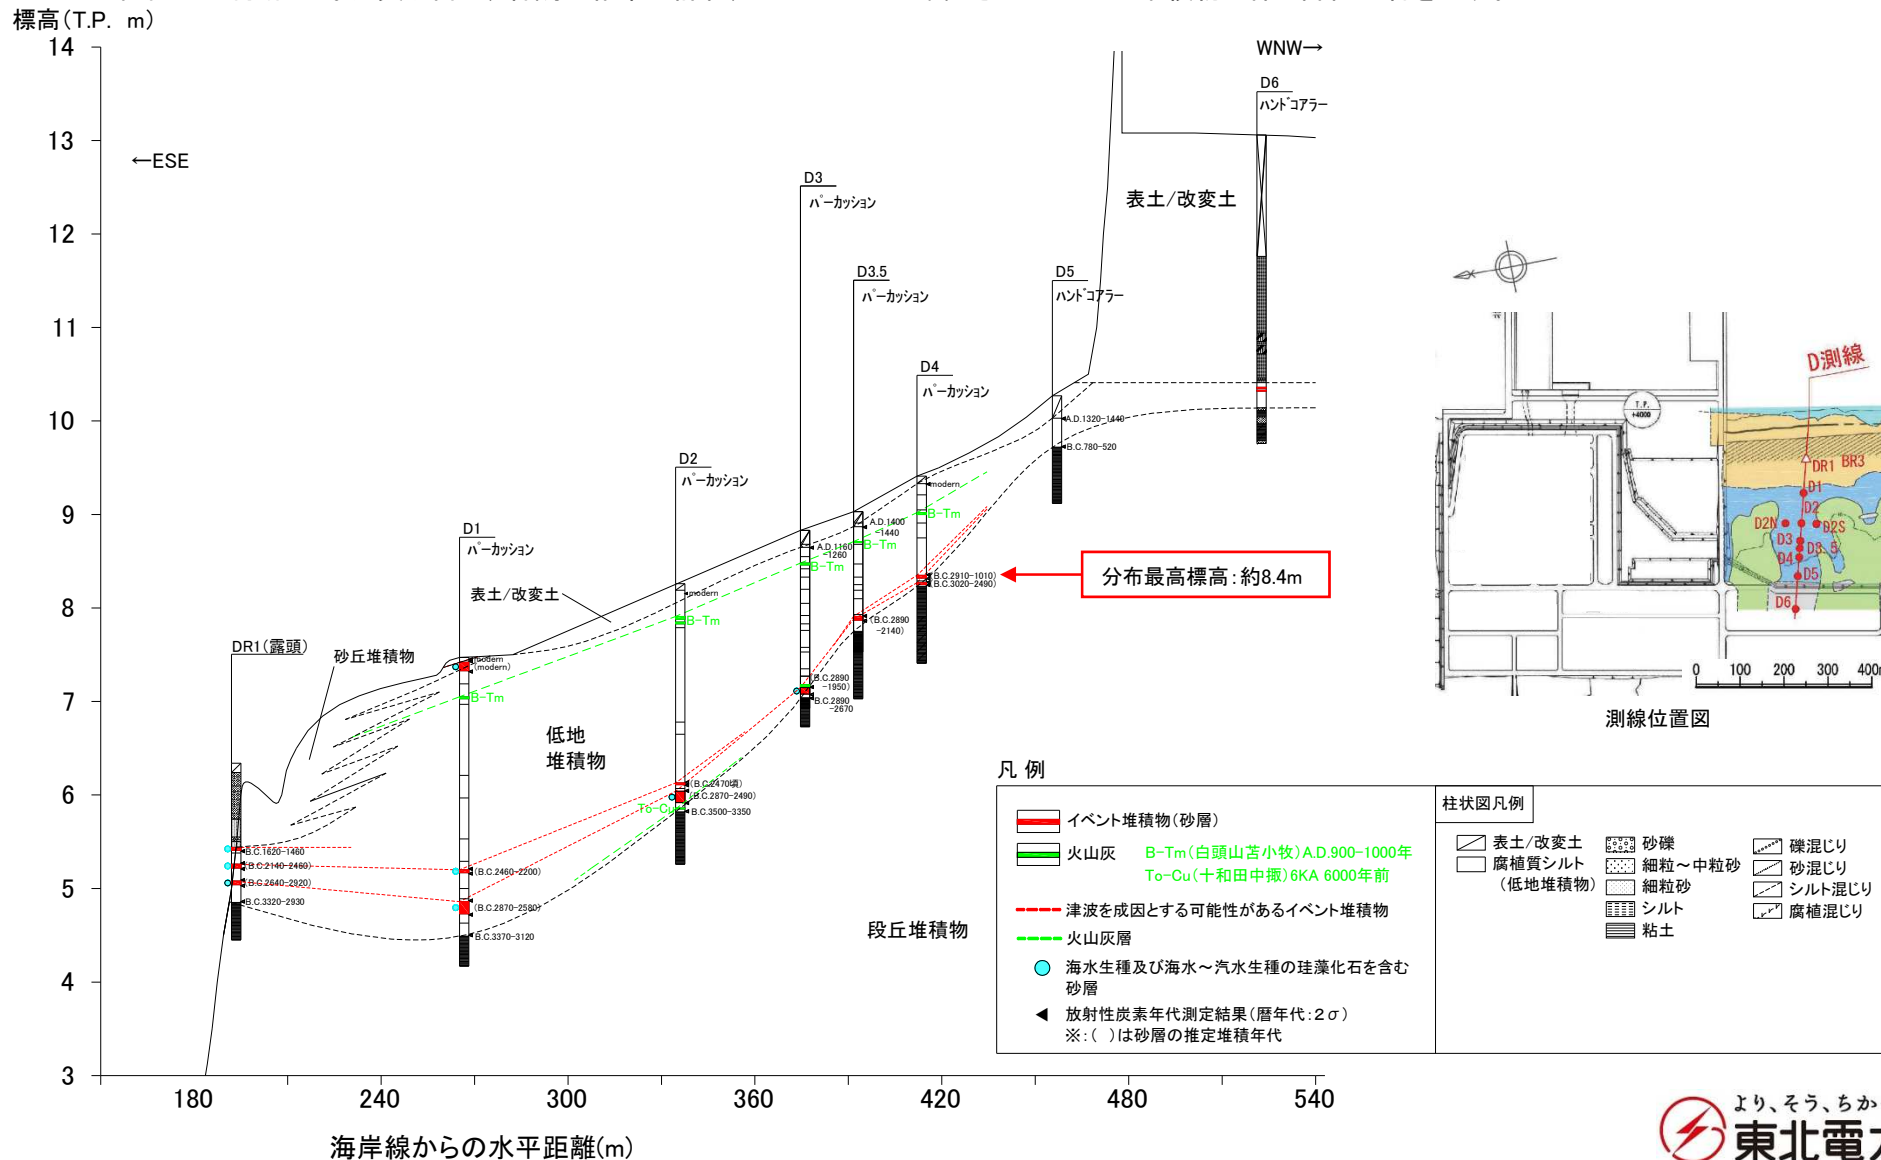
- 同層準の堆積物はDR1(露頭), D1孔, D2孔, D3孔及びD4孔で確認される。
- 層相, 海水生種または海水～汽水生種の珪藻化石の有無, 粒度組成, 鉱物組成の特徴及び敷地内における同堆積年代の砂層の平面的な分布から総合的に判断した。次頁以降に, 各調査結果の詳細, 並びにD6孔で確認されたイベント堆積物に係る評価内容を示す。

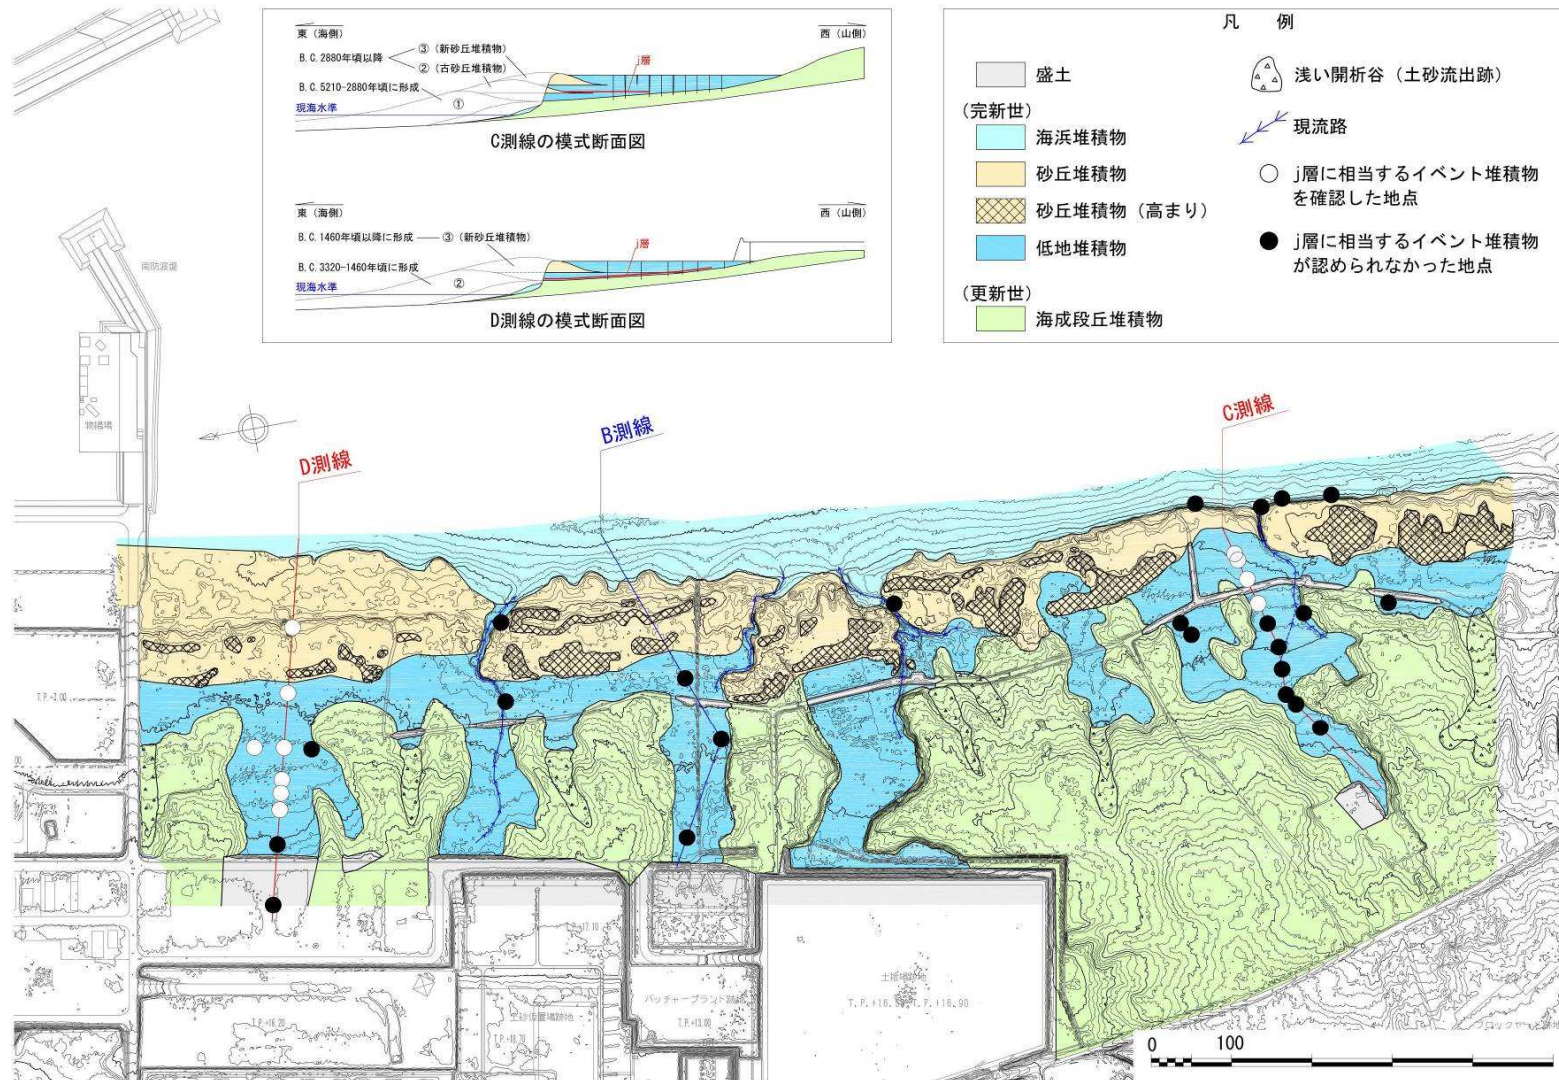
- D4孔で認められた分布最高標高のイベント堆積物と同層準のイベント堆積物(j層)は、D線上の海岸線から山側の約380mまで連続して分布するとともに、C測線にも認められる。

D4孔で認められた分布最高標高のイベント堆積物と同層準のイベント堆積物(j層)の分布

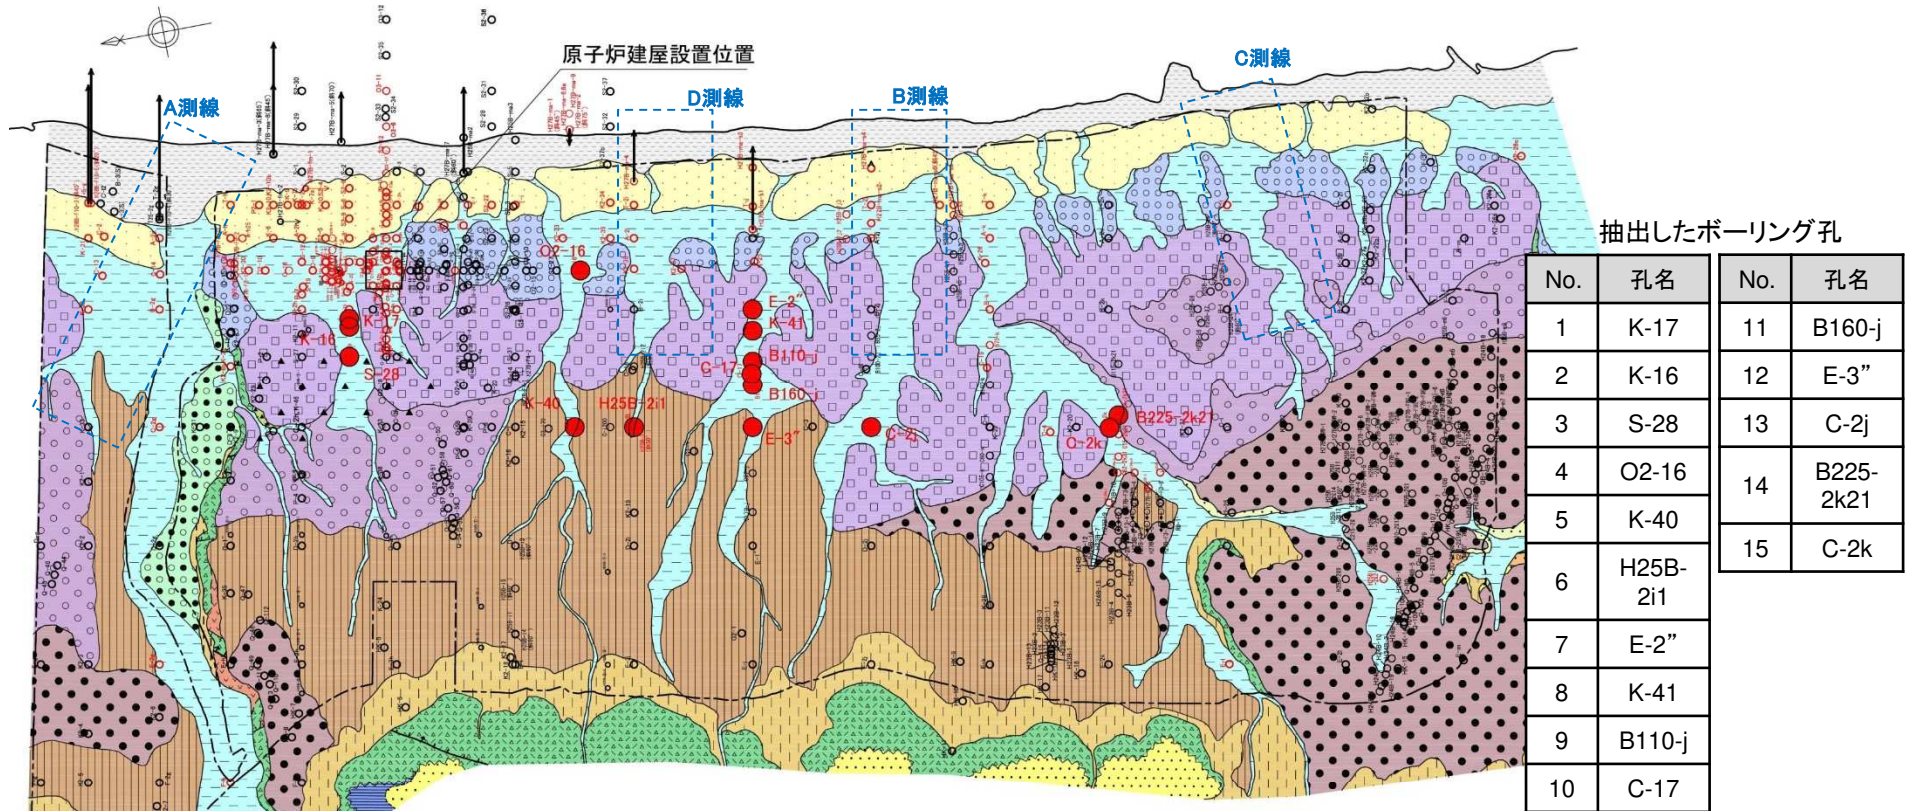
- 地質柱状図を確認し、C測線で認められた分布 最高標高(約8.6m)よりも高い位置に、低地堆積物(腐植土層, 粘土層等)が確認されているボーリング孔を以下のとおり抽出した。

検討対象とするボーリング孔の抽出結果

○ 低地堆積物(腐植土層, 粘土層等)が確認されているボーリング孔
● C測線で認められた分布最高標高(約8.6m)よりも高い位置に低地堆積物が確認されているボーリング孔(抽出したボーリング孔)

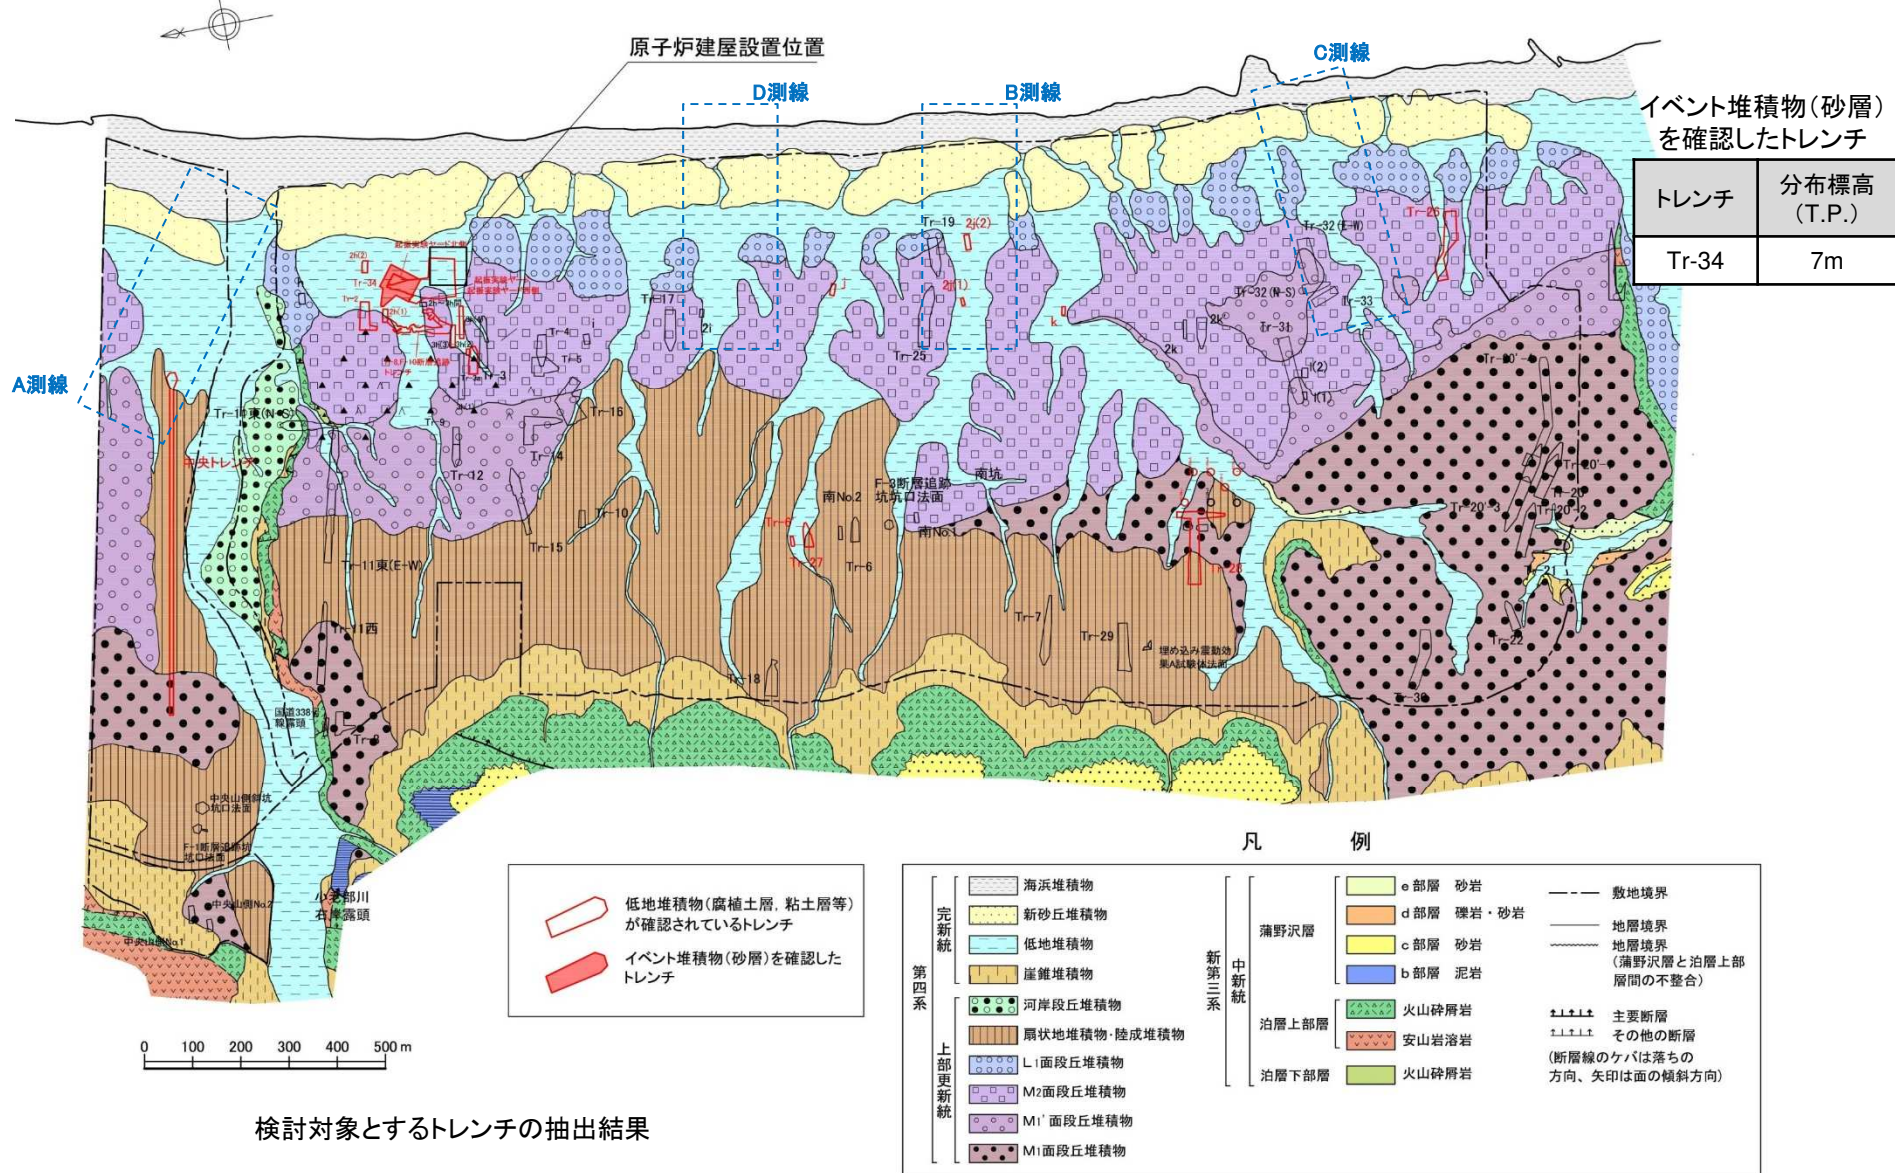
- 低地堆積物(腐植土層, 粘土層等)が確認されているトレンチを抽出し, トレンチの地質観察結果(スケッチ等)を確認した結果, Tr-34トレンチにおいて, 明瞭な層形状を呈するイベント堆積物(砂層)を確認した。

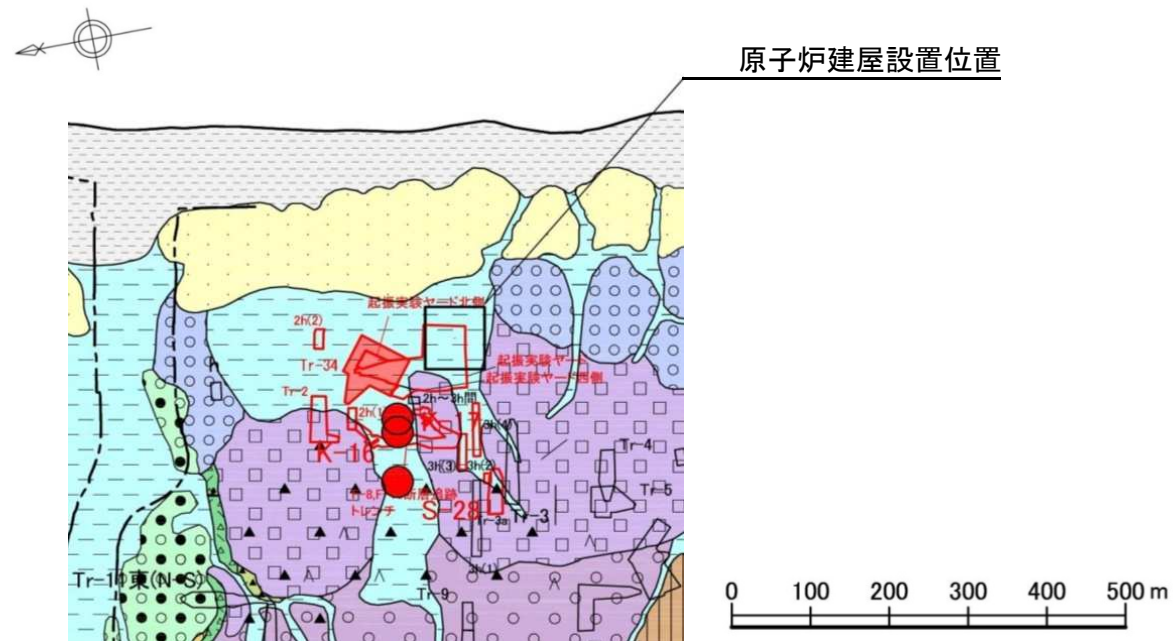
- Tr-34トレンチで確認された腐植質シルト層に挟在するイベント堆積物(砂層)(分布最高標高T.P.+7m)は、同トレンチ山側のボーリング(K-17, K-16, S-28)において確認された同層準と考えられる腐植土層に認められず、連続しないことを確認した(p.59, p.60を参照)。
- 以上から、上記イベント堆積物(砂層)の分布標高はC測線で認められた分布最高標高(約8.6m)よりも低いことを確認した。

Tr-34トレンチとボーリング位置の関係

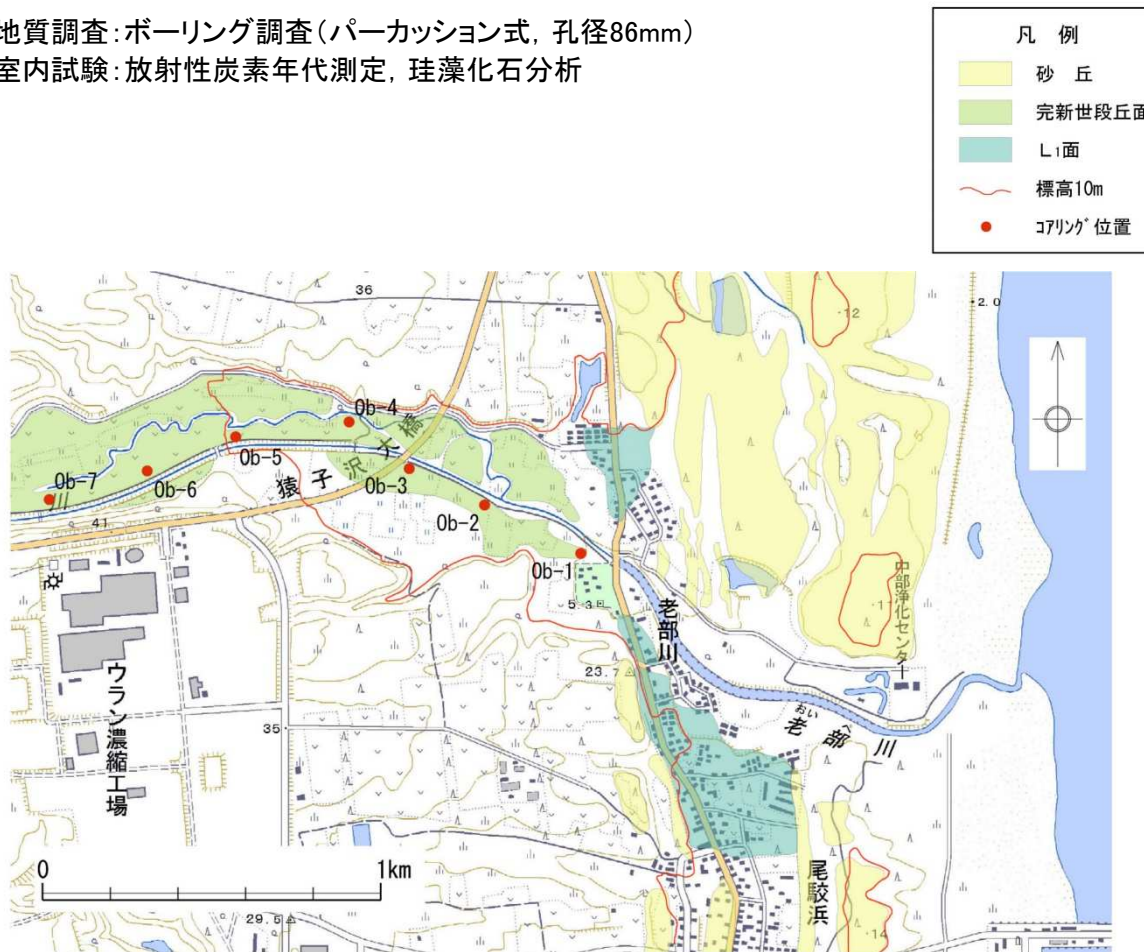
尾駮老部川地点の調査位置図

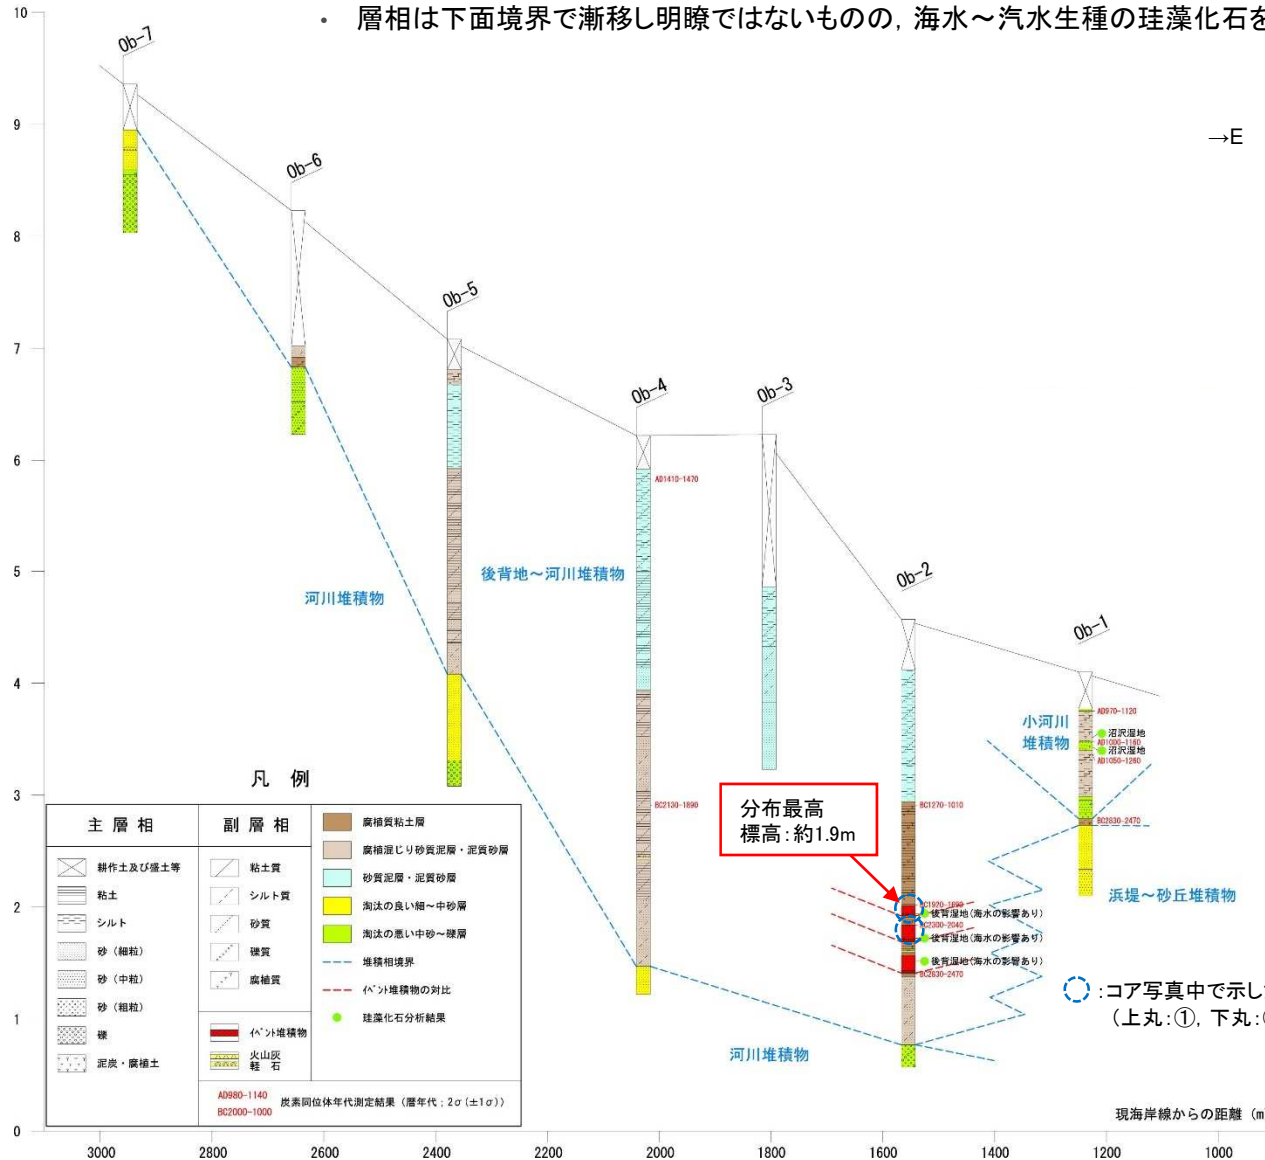
- 層相は下面境界で漸移し明瞭ではないものの、海水～汽水生種の珪藻化石を含む。

イベント
堆積物①
(層厚: 11cm)

イベント
堆積物②
(層厚: 17cm)

Ob-2のコア剥ぎ取り写真

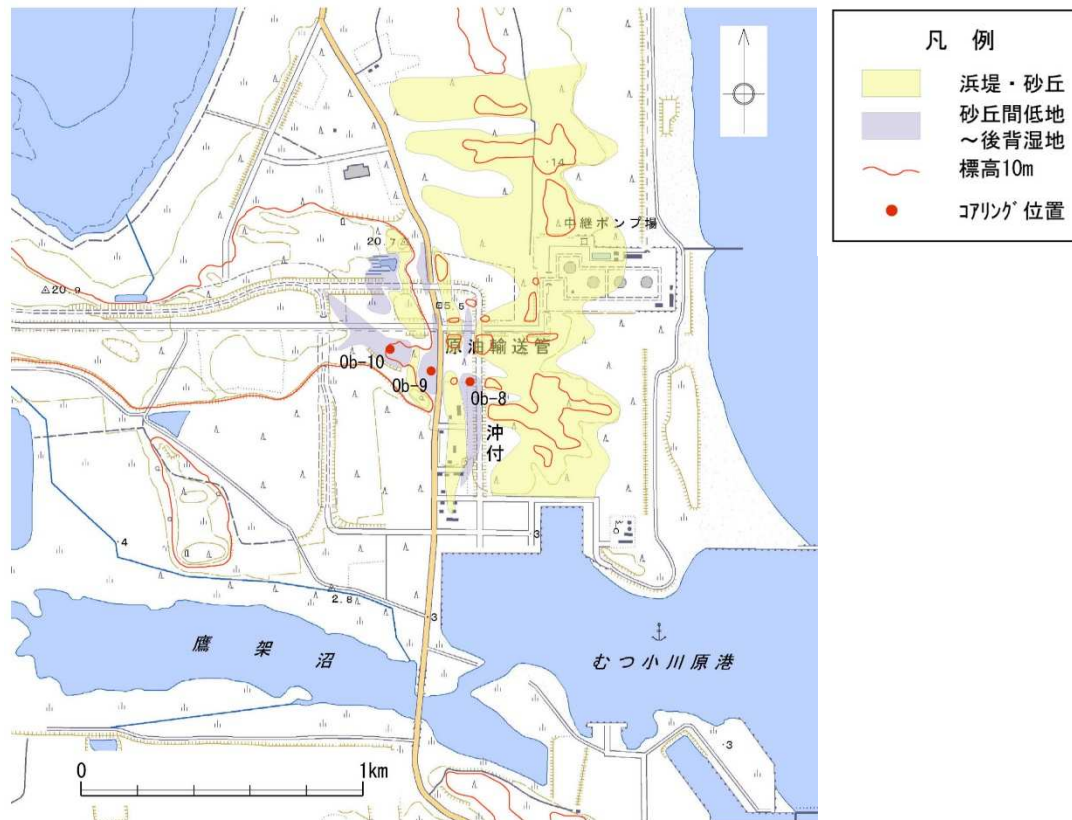
尾駮発茶沢地点の調査位置図

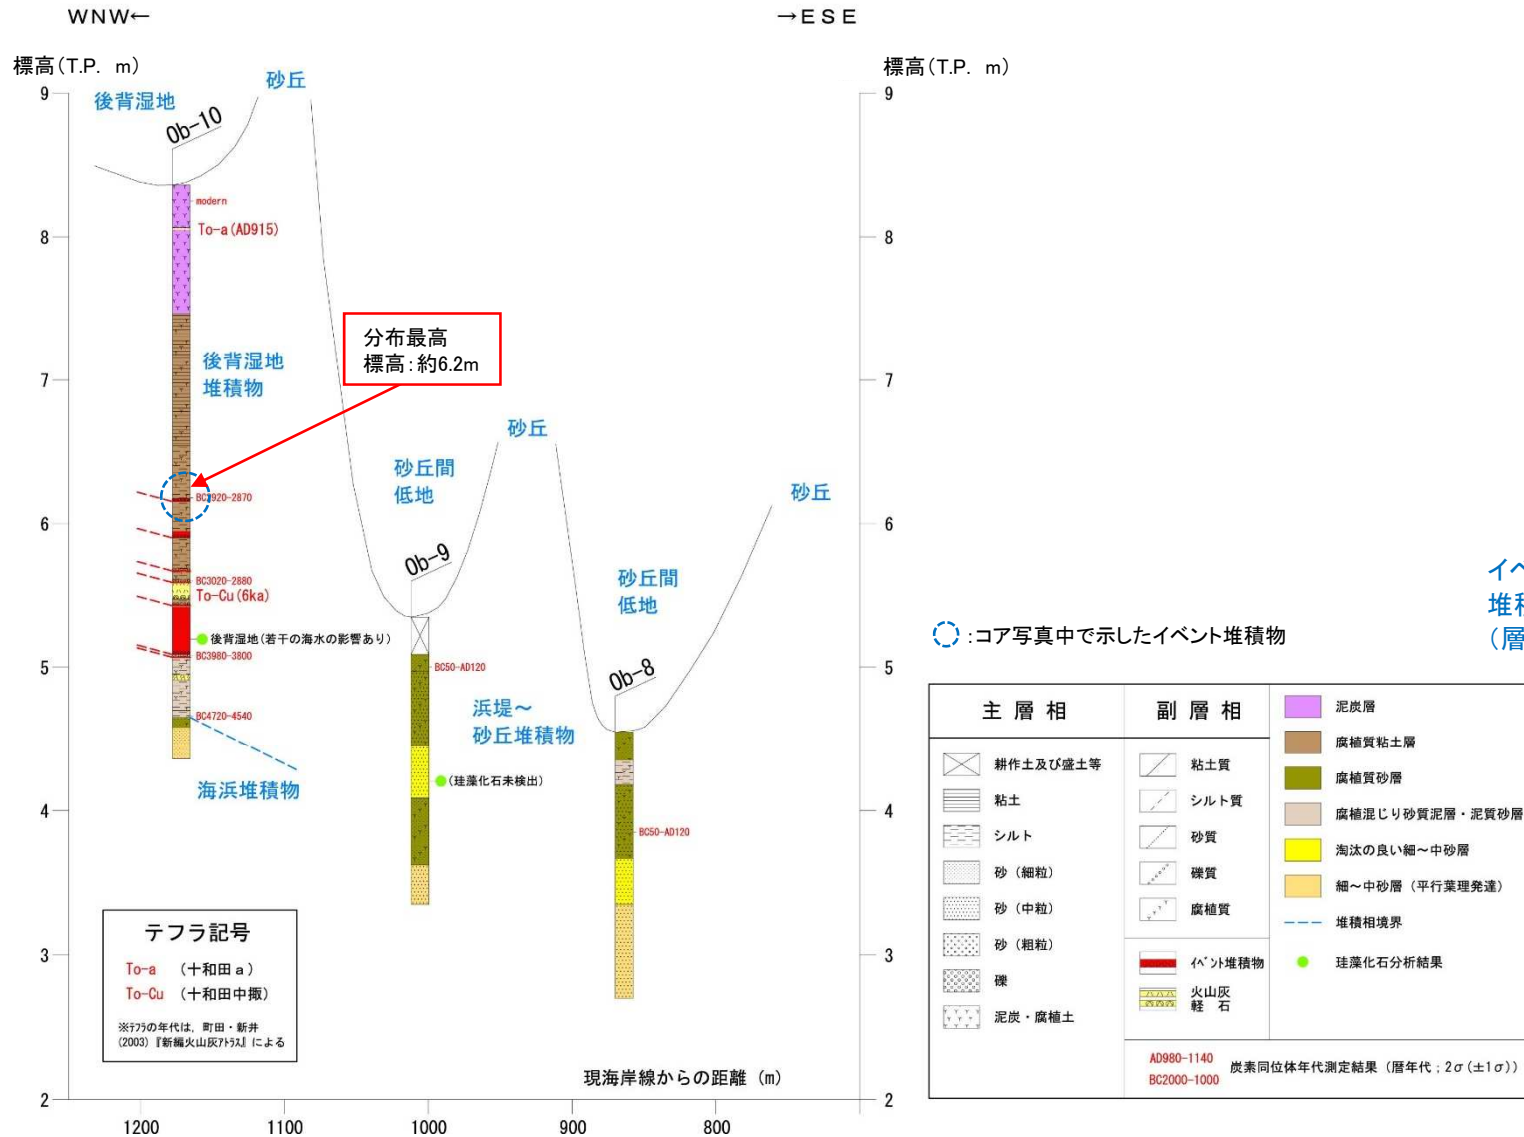
- 層相は下面境界が明瞭であり、碎屑物が流水により短期間に、あるいは下位層を侵食しながら運搬され堆積したものと考えられる。

Ob-10のコア写真
より、そう、ちから。
東北電力
