東通原子力発電所1号炉審査資料	
資料番号	A1-CA-0091
提出年月日	2021年5月27日

東通原子力発電所 基準津波の策定のうち
「十勝沖・根室沖から岩手県沖北部の連動型地震」
に起因する津波の評価について(コメント回答)
(補足説明資料)

2021年5月27日
東北電力株式会社

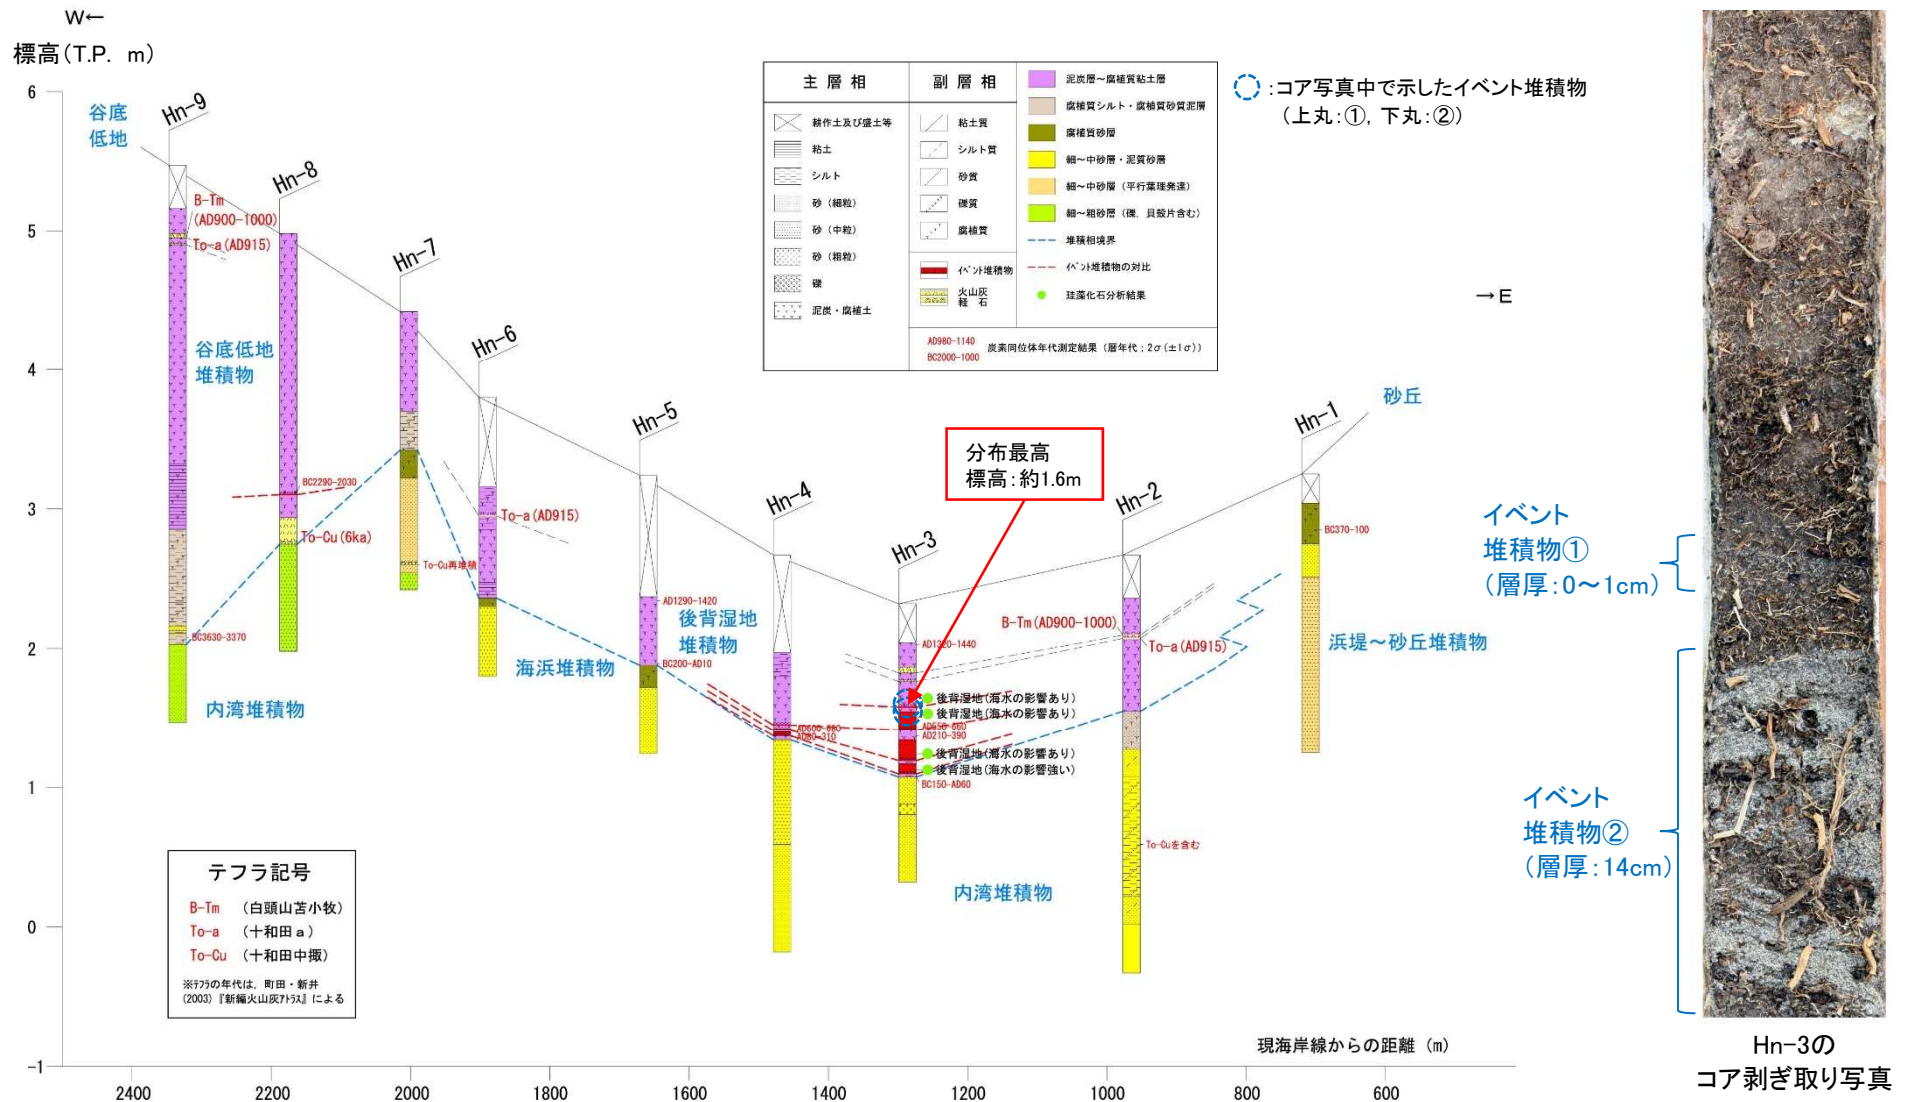
- ・ 層相は下面境界がやや明瞭であり、砕屑物が流水により比較的短期間に、あるいは下位層を侵食しながら運搬され堆積したものと考えられる。
- ・ また、海水生種の珪藻化石を含む。

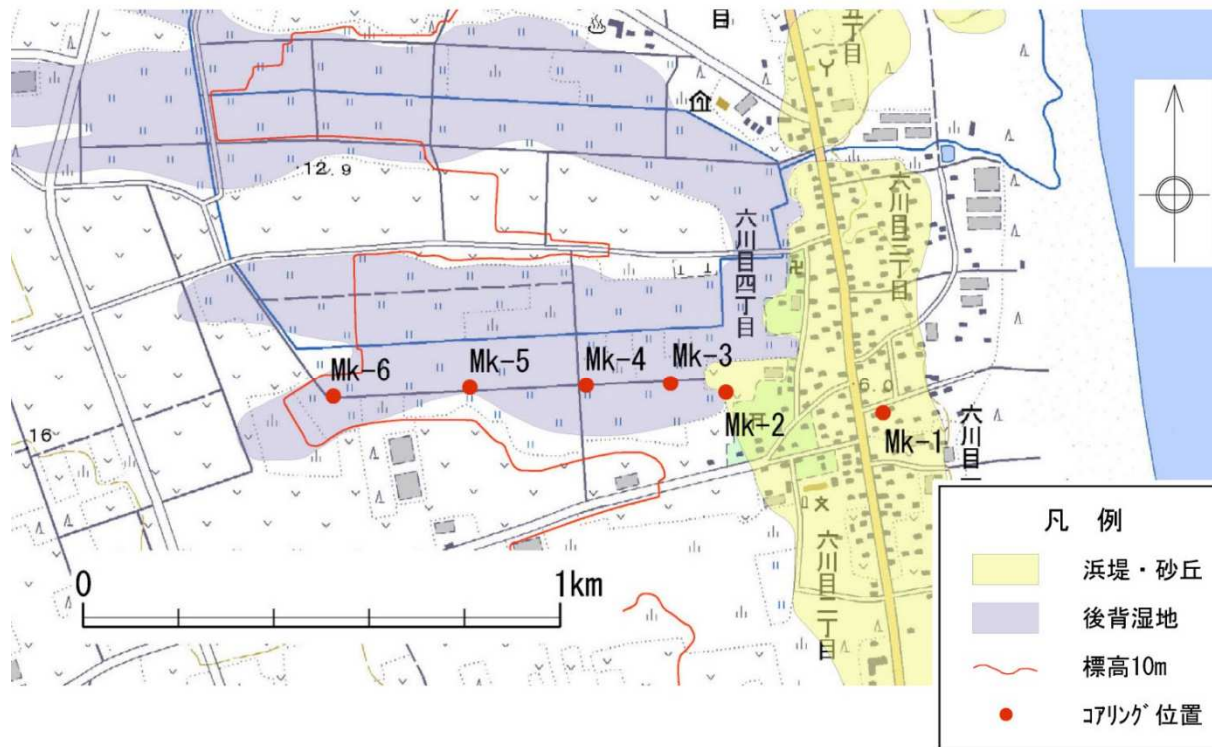
六川目地点の調査位置図

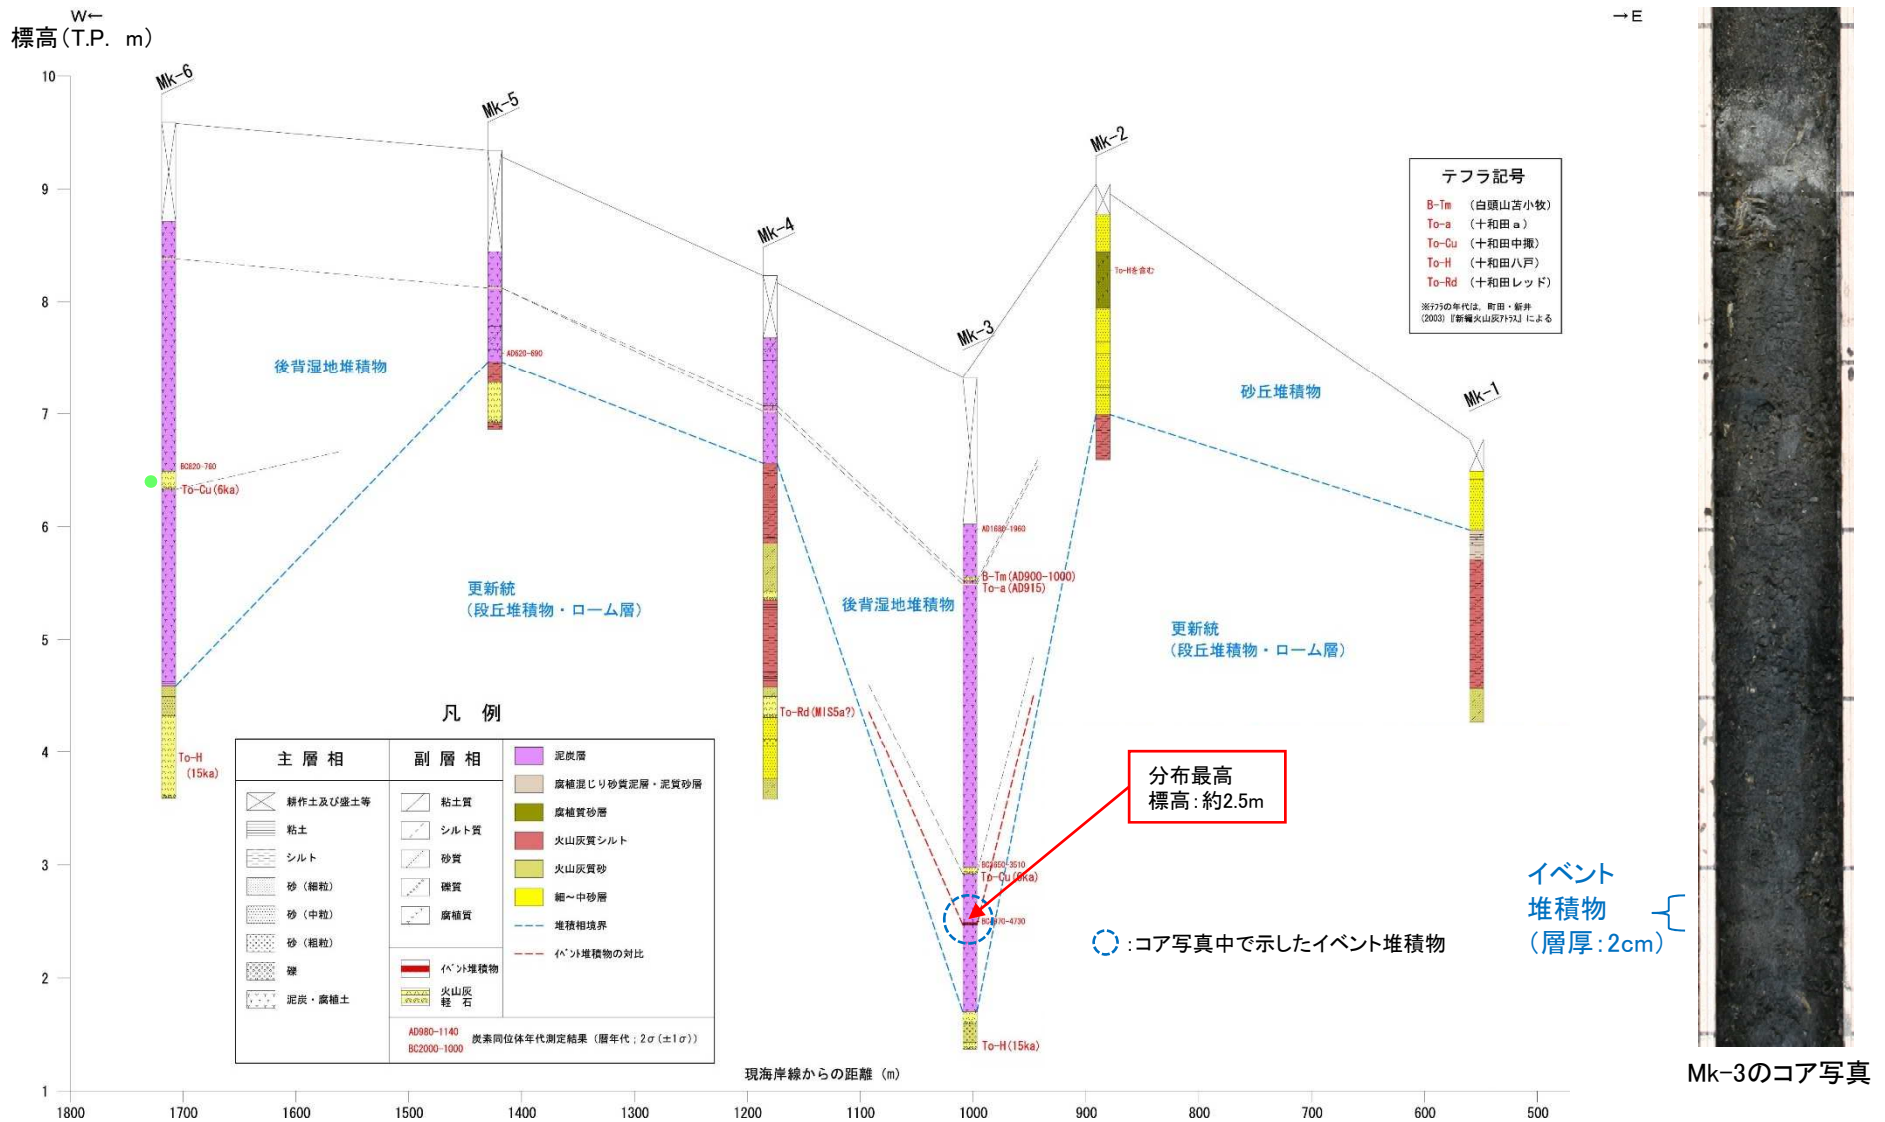
- 層相は下面境界がやや明瞭であり、碎屑物が流水により比較的短期間に、あるいは下位層を侵食しながら運搬され堆積したものと考えられる。

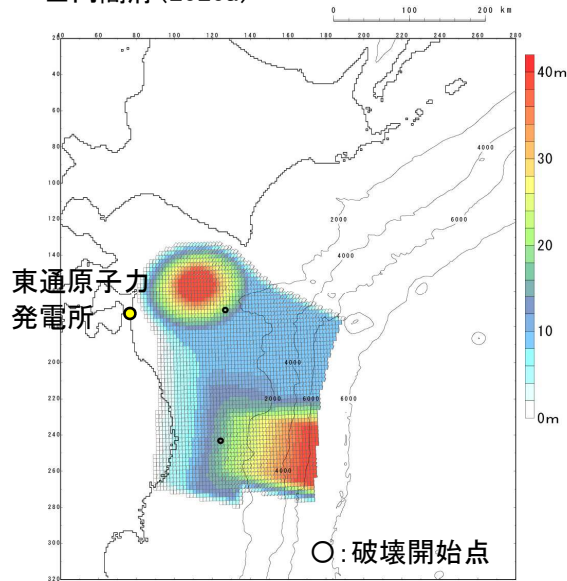
日本海溝(三陸・日高沖)モデル※1

※1:内閣府(2020b)に基づき作成

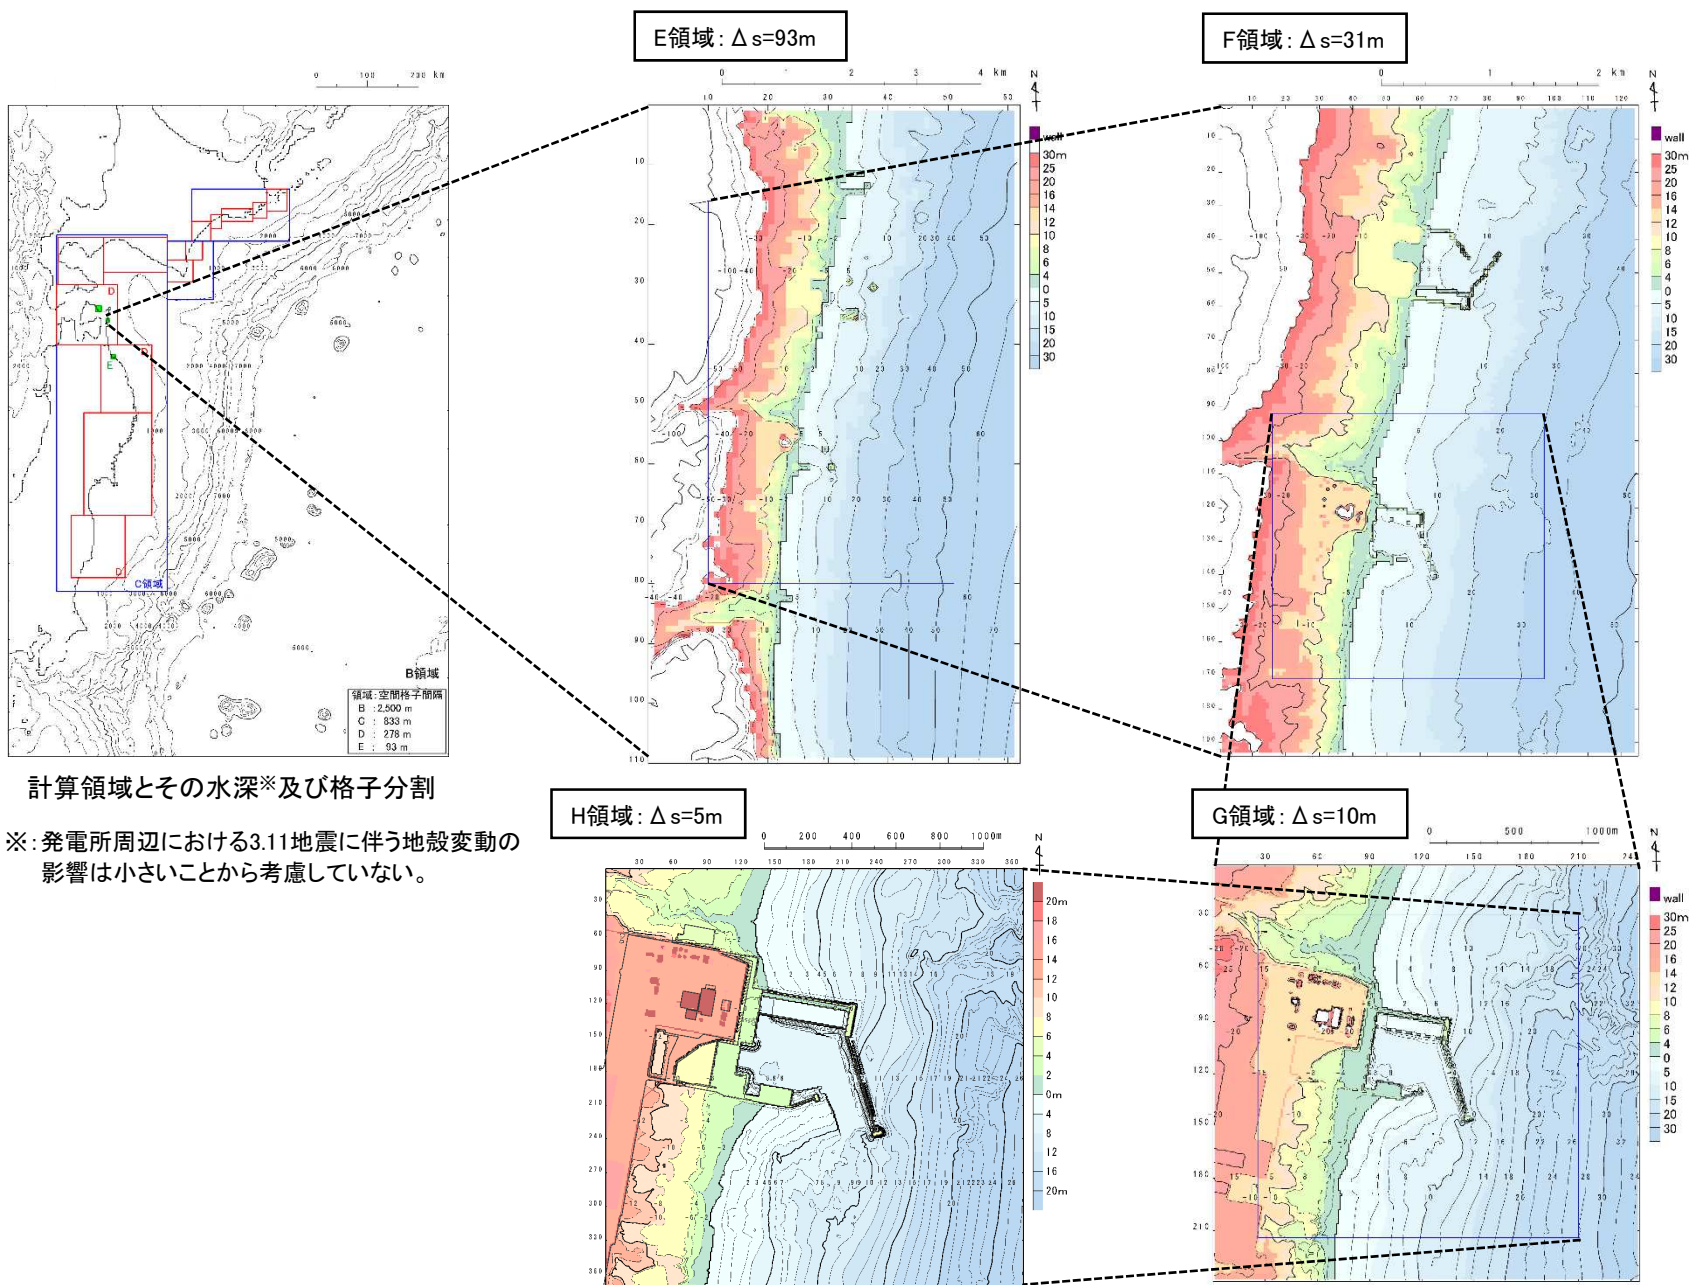
5.1 計算条件: 計算領域とその水深

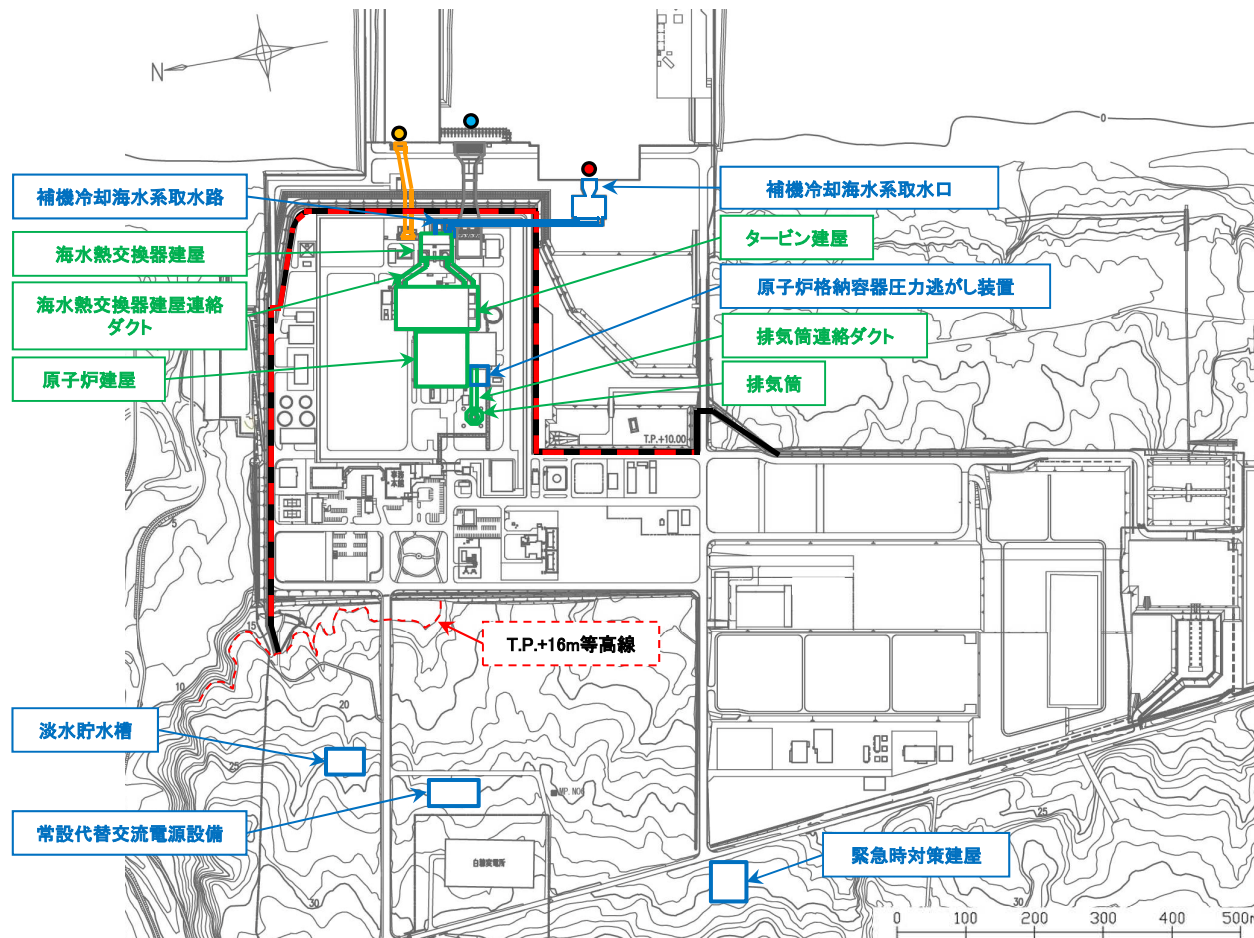
【津波水位の評価位置】

- 耐震重要施設等が設置された敷地 (T.P.+13m) へ取水路, 放水路から津波が流入するかを評価するため、取水口前面 (下図: 水色丸), 補機冷却海水系取水口前面 (下図: 赤色丸), 放水路護岸前面 (下図: 黄色丸) を津波水位の評価位置とする。

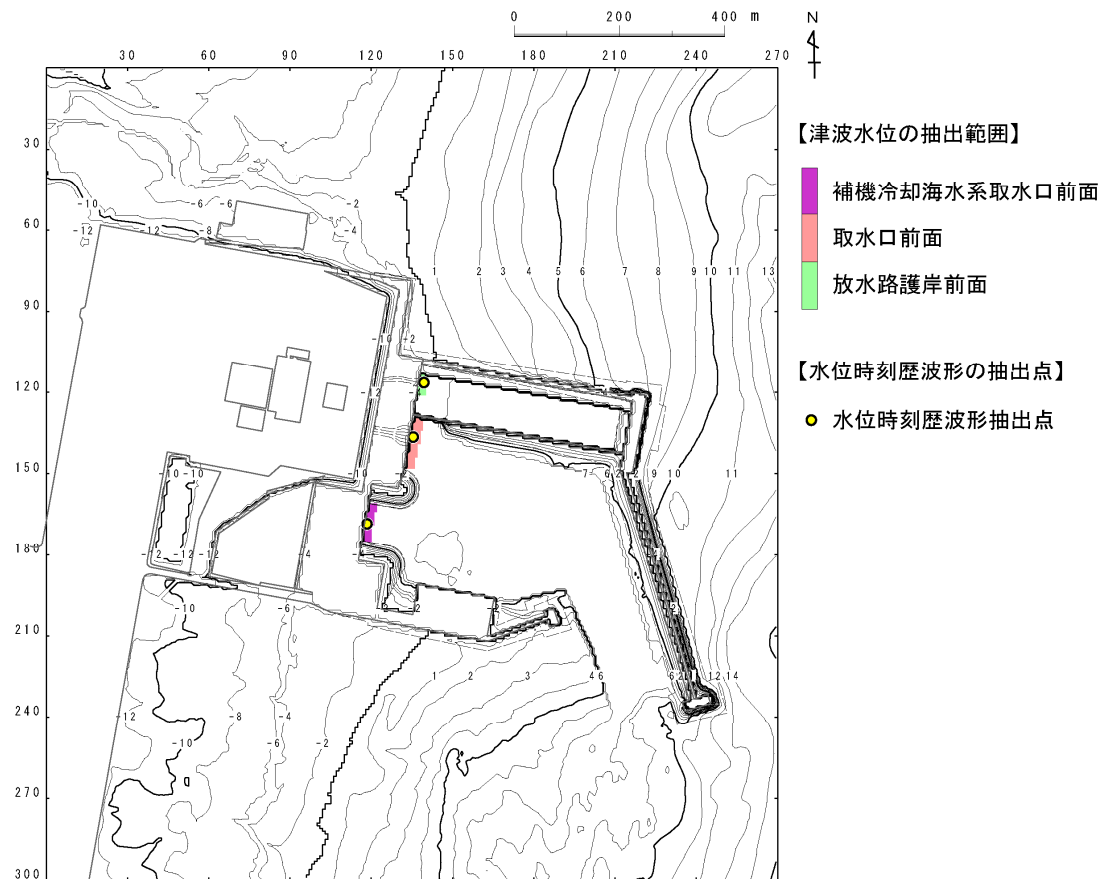
- 津波解析は、設定する波源により発電所港湾内における流れ場が異なることから、津波水位(最大水位上昇量・最大水位下降量)の抽出位置を下図のとおり設定した。
- 水位時刻歴波形の抽出位置は、上記の代表点として各取放水設備前面の中央位置とした。

津波水位の抽出位置

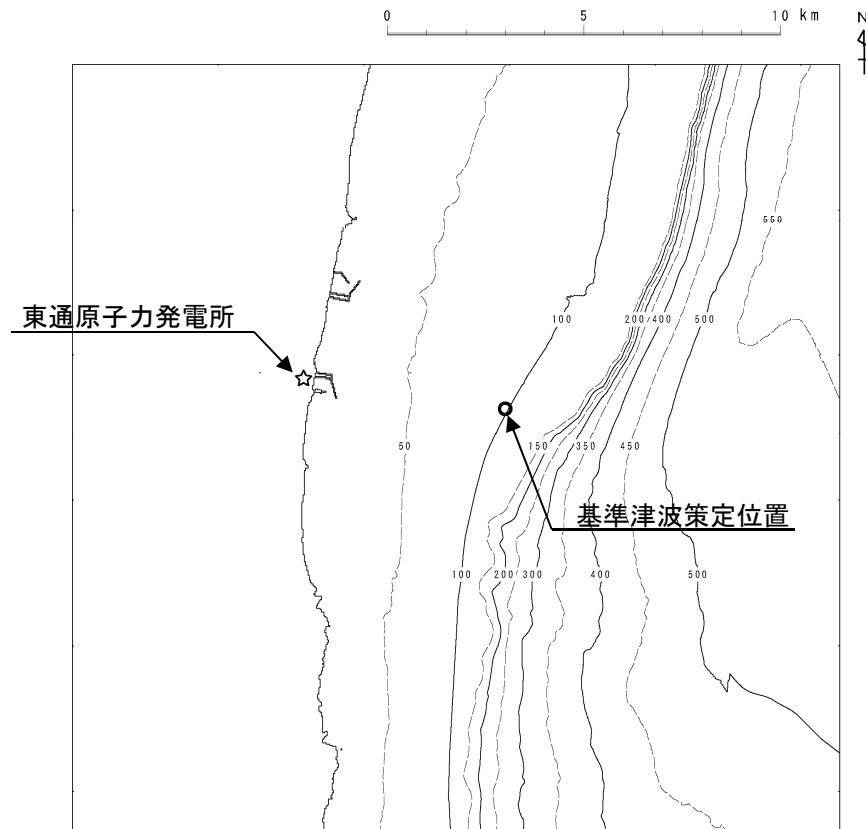
- 基準津波の策定位置は、敷地前面海域の海底地形の特徴を踏まえ、時刻歴波形に対して施設からの反射波の影響が微小となるよう、敷地から沖合いへ約5km離れた水深100mの位置とした。

基準津波策定位置

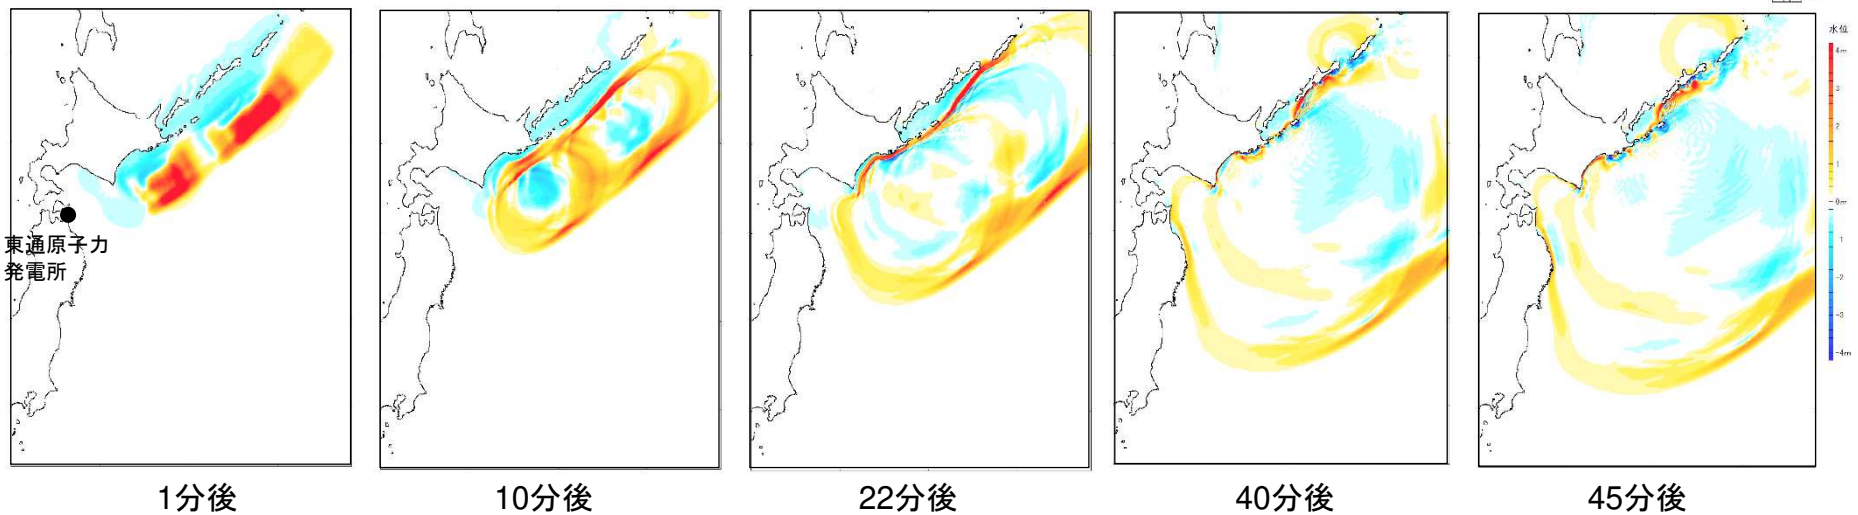
■B領域

- 地震発生直後(1分後)は納沙布断裂帯～千島前弧スリバー北東端, 十勝沖・根室沖の大すべり域で生じた水位変動が独立しているが, 東通発電所への伝播途上で, 納沙布断裂帯～千島前弧スリバー北東端で生じた水位上昇部が十勝沖・根室沖～納沙布断裂帯で生じた水位低下部と重なり合い(10～22分後), 地震発生から約40分後に第一波が敷地に到達している。

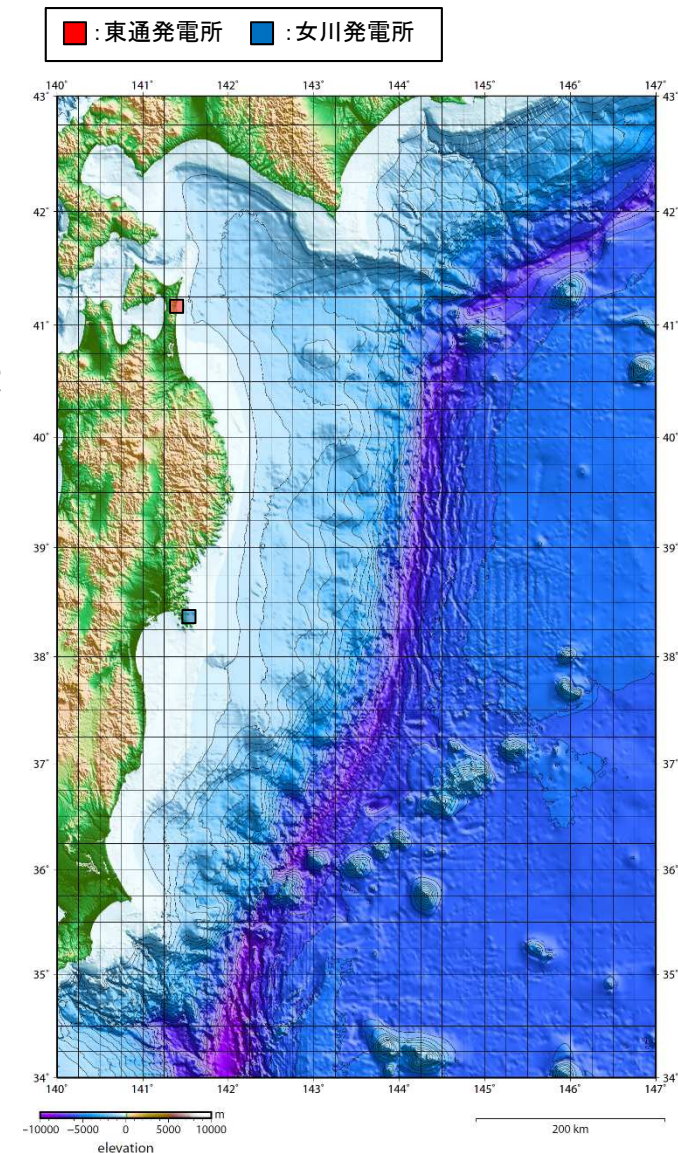
東日本の海底地形(岸本(2000))

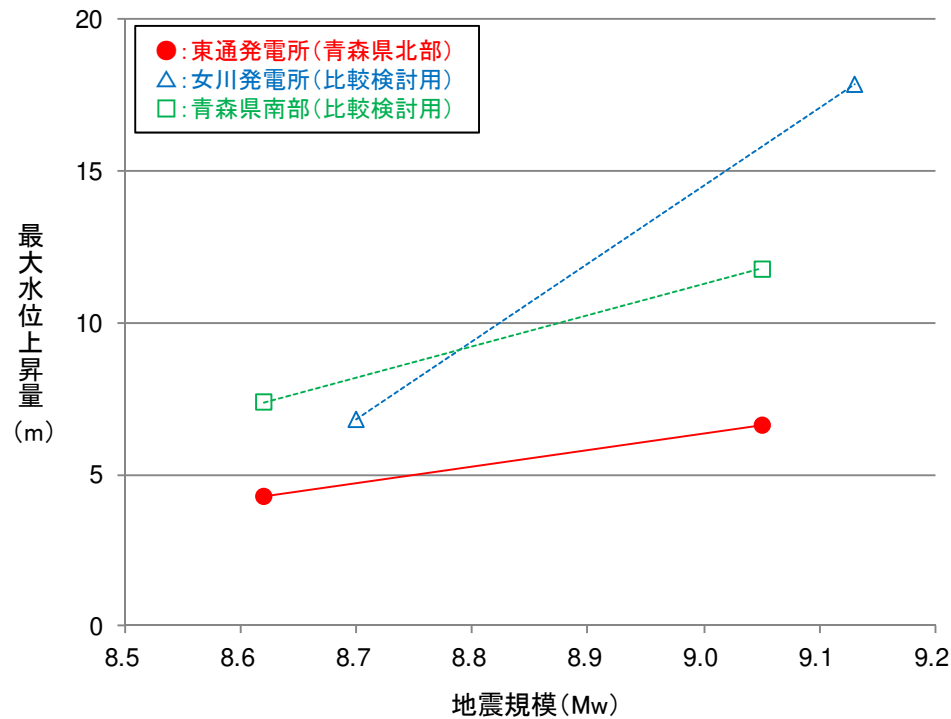
■地震規模と津波高さ(最大水位上昇量)の関係

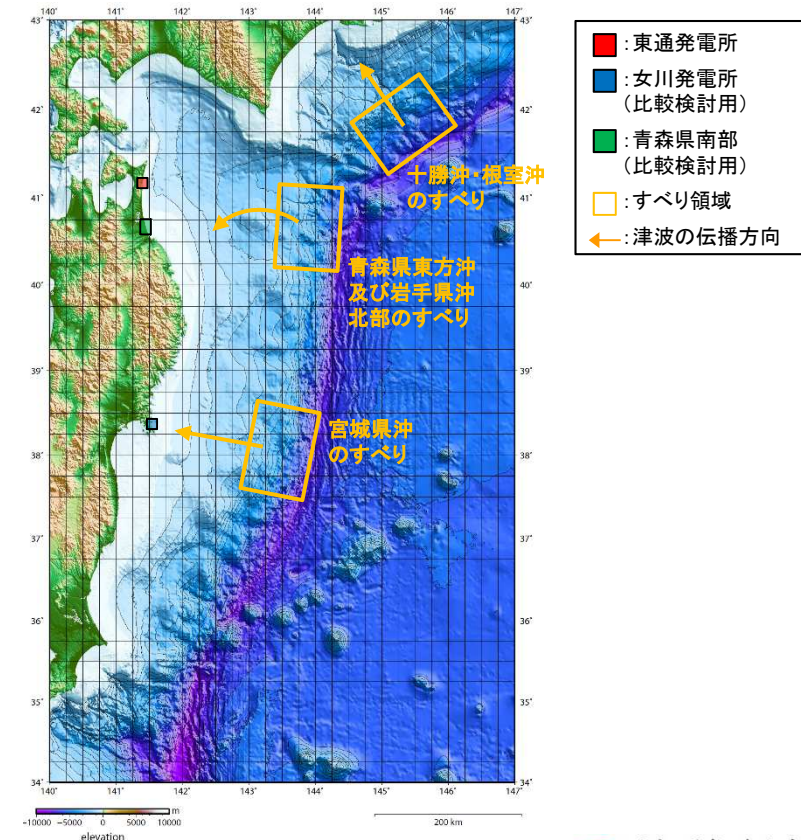
■津波の伝播特性(概要)

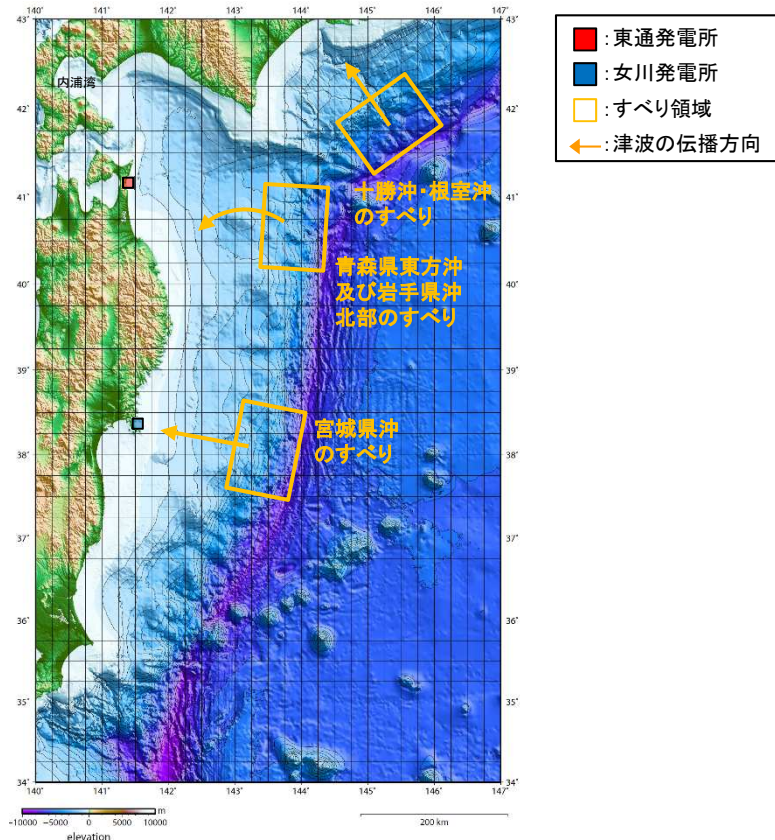
■波源領域毎の最大水位上昇量分布
