令和3年度原子力規制庁委託成果報告書

原子力施設等防災対策等委託費
(燃料破損に関する規制高度化研究) 事業
(令和3年度分)

国立研究開発法人日本原子力研究開発機構
安全研究センター
令和4年3月

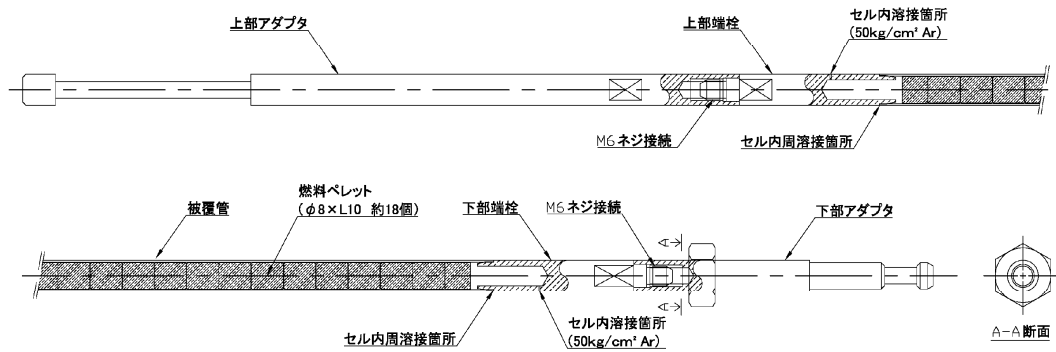
図 2.2.1-1 LOCA 模擬試験用燃料棒の構造図

LOCA 模擬試験には、燃料ペレットを除去しない状態の短尺の照射済燃料棒に不活性ガスを加圧封入し、その被覆管表面に試験中の温度制御及び測定を行うための熱電対を数箇所スポット溶接した試験燃料棒を使用する。不活性ガスを封入するのは、実機の LOCA 時に想定される燃料棒の破裂を模擬するためである。図 2.2.1-1 に LOCA 模擬試験用燃料棒の構造を示す。この試験燃料棒を図 2.2.1-2 に示す実燃料入り LOCA 模擬試験装置の中央部に装荷し、LOCA 時に想定される燃料棒の温度履歴を与える。試験時の昇温過程においては、燃料棒の内圧上昇と被覆管強度の低下によって試験燃料棒が膨れ破裂し、場合によっては膨れに伴うペレットの燃料棒内軸方向再配置や破裂開口部を通じた試験燃料棒外へのペレット放出が生じる可能性がある。

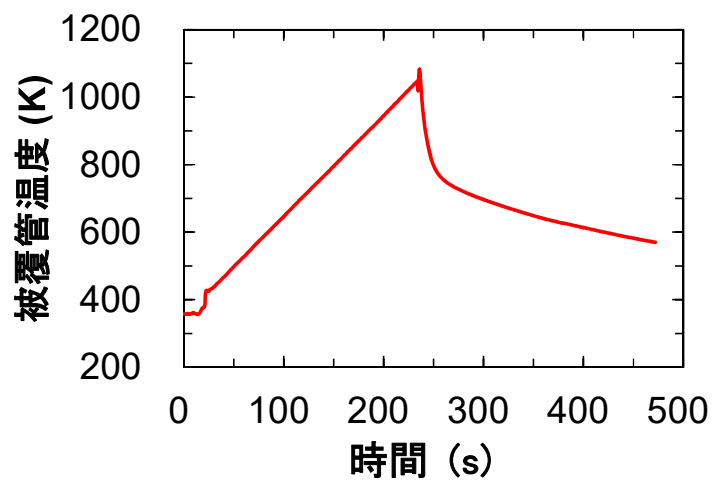
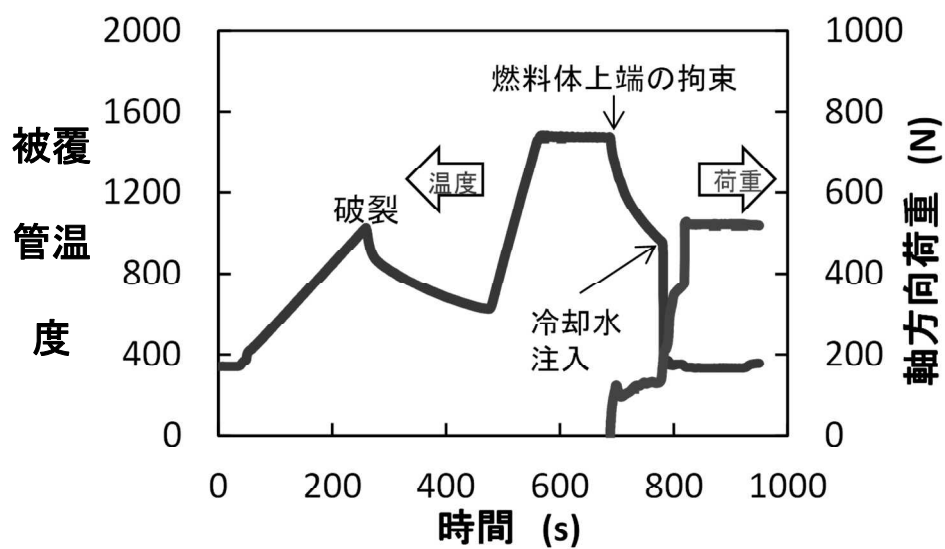
図 2.2.1-3 LOCA 模擬試験時の燃料被覆管温度と荷重履歴の例

本試験においては、図 2.2.1-3(a)及び(b)に示す 2 種類の温度履歴にて試験燃料棒を加熱昇温することとする。細片化したペレットの燃料棒内軸方向再配置挙動や被覆管破裂時の細片化ペレットの燃料棒外移行挙動を評価する場合には燃料棒が破裂するまで昇温させる図 2.2.1-3 (a)の温度履歴を、細片化した燃料ペレットが LOCA 急冷時の燃料棒破断限界に及ぼす影響や、燃料棒破断時の細片化ペレットの放出量を評価する場合には図 2.2.1-3 (b)の温度履歴を用いて試験を実施する計画である。上記 2 種類の温度履歴の試験をそれぞれ破裂試験及び急冷破断試験と呼ぶこととする。

急冷破断試験では破裂の後、試験燃料棒の破裂開口位置及び膨れ破裂による被覆管周長の増加率、すなわち膨れ率に基づき所定の被覆管酸化量に達する条件（等温酸化温度及び時間）を算出し、この等温酸化温度及び時間にて被覆管を高温水蒸気中において酸化させた後、急冷水を下部から注入して試験燃料棒を冠水させ急冷する。この急冷の際に試験燃料棒には熱衝撃が加わるため、被覆管が著しく脆化している場合には燃料棒が破断し、これに伴って内部のペレットが放出される可能性もある。

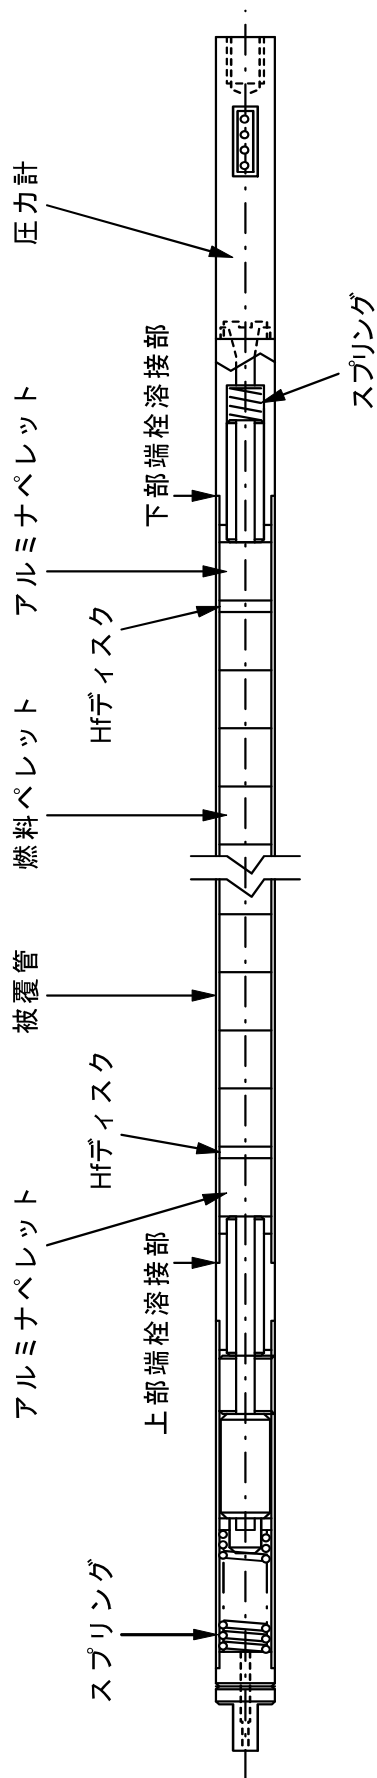
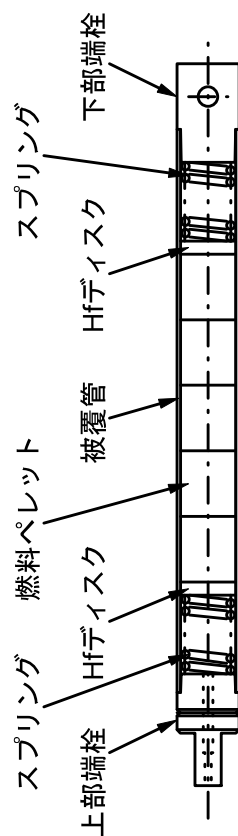
図 2.2.2-1 NSRR 試験用燃料棒の概略構造

高燃焼度まで照射されたウラン及び MOX 燃料を対象に、RIA 時に燃料が経験する急激な核加熱を模擬するための試験を NSRR において実施する。入手した燃料を原子力機構燃料試験施設のホットセルで短尺の試験燃料棒に加工し、NSRR パルス照射試験前の状態を調べるためのパルス前試験を実施した後、NSRR 施設に輸送する。試験燃料棒の構造を図 2.2.2-1 に示す。室温大気圧試験用燃料棒は全長約 300mm、燃料スタック長約 110mm で、高温高压試験用燃料棒は全長約 120mm、燃料スタック長約 50mm の寸法である。両燃料棒ともエンドピークを抑える目的で燃料スタックの両端にハフニウム (Hf) ディスクを配置し、新品の端栓を装着した構造となっている。

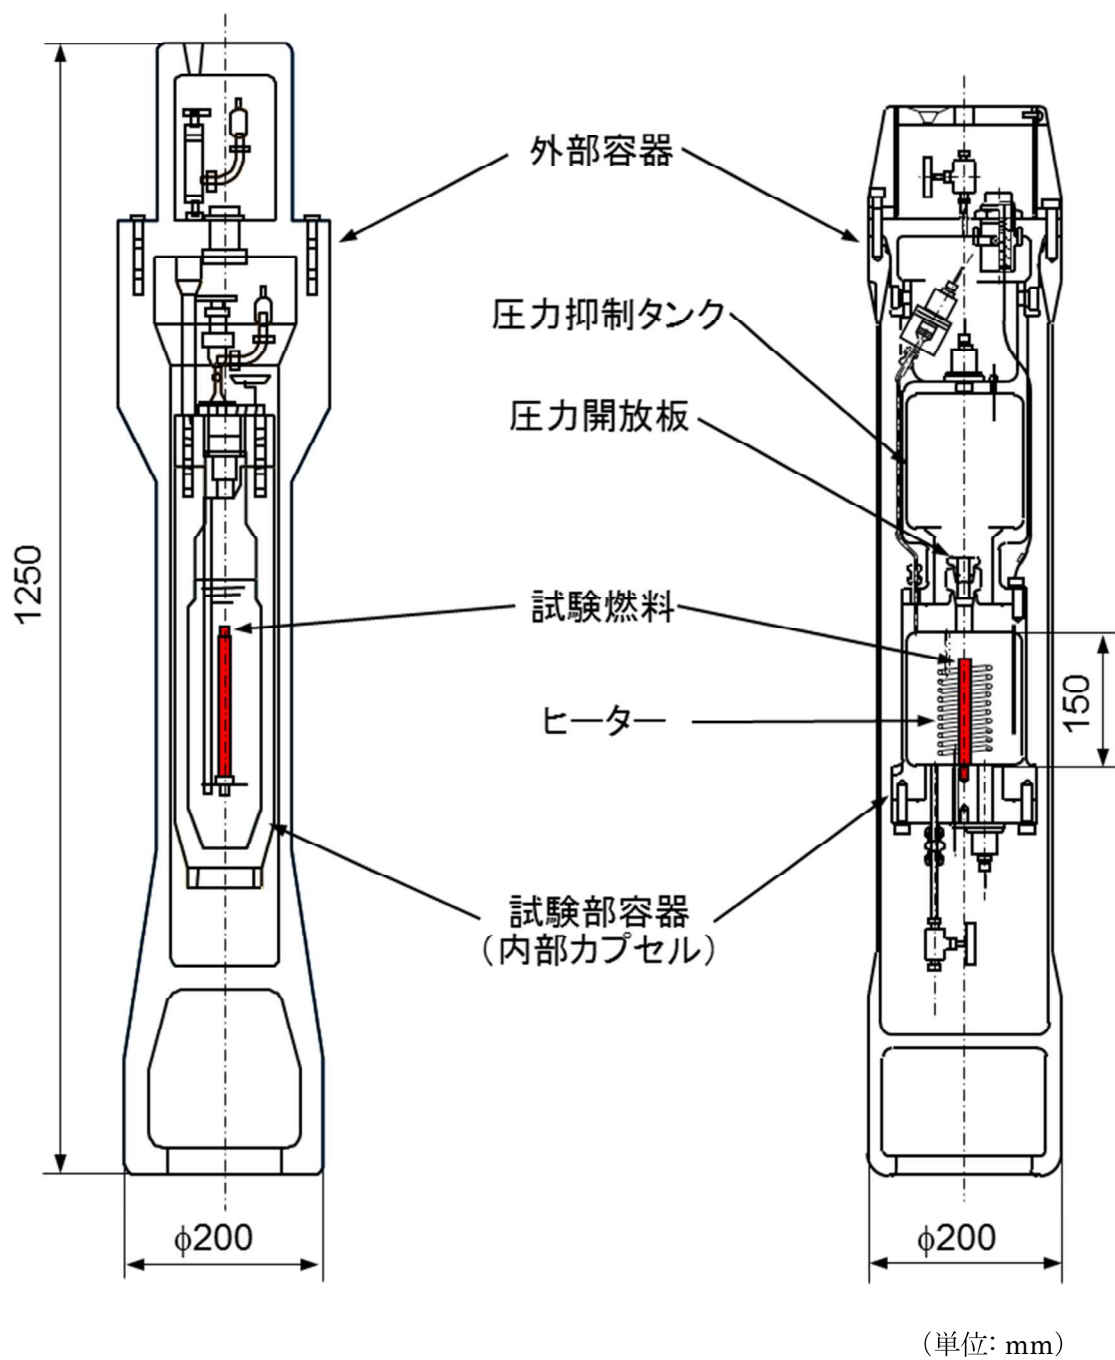
図 2.2.2-2 RIA 試験用の実験カプセルの概要

NSRR 施設に輸送した試験燃料棒を実験カプセルに封入してパルス照射試験を実施する。実験カプセルの構造を図 2.2.2-2 に示す。本事業では、室温大気圧用及び高温高压用の二種類のカプセルを用いる。両カプセル共、内容器と外容器から構成される二重カプセル型の構造であるが、高温高压用カプセルには、内容器の安全性確保のため制限内圧を超えた場合の圧力逃がし用として圧力抑制用タンクが設けられている。

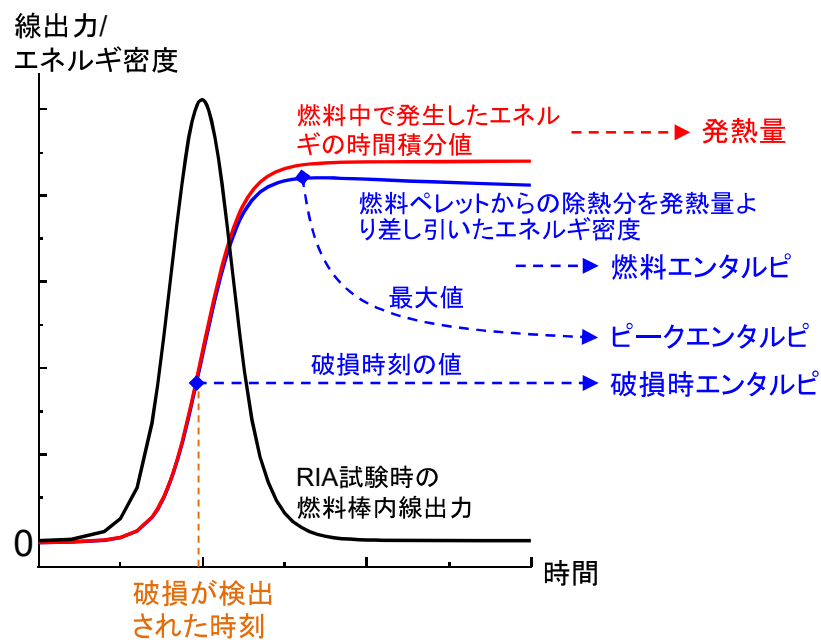
図 2.2.2-3 RIA 模擬試験時の線出力とエンタルピーの関係

試験燃料棒を封入した実験カプセルを NSRR の炉心中央部の実験孔に装荷してパルス照射する。パルス照射試験では、RIA 時の出力暴走を模擬した条件での燃料の過渡挙動を被覆管外面温度、被覆管変形量、燃料棒内圧等の測定により把握する。図 2.2.2-3 に、実験燃料棒内に生じる発熱と燃料エンタルピの関係を示す。NSRR でのパルス照射により、実験燃料棒内では急激に核分裂反応が進み、発熱量 (発生エネルギー量) は増加する。時間の経過とともに、発熱の一部は冷却材に伝わり除熱されるが、パルス照射直後は冷却材に伝わる時間がないため、発熱量はすべて実験燃料棒内の燃料ペレットに蓄積される。この蓄積される発熱量を燃料エンタルピと呼んでいる。実験燃料棒の破損タイミングは上記のとおり燃料棒内圧履歴などから知ることができ、その時の燃料エンタルピを破損時エンタルピと呼んでいる。時間の経過により発熱量の一部は冷却材に伝わるため、燃料ペレットに蓄積される発熱量は最大値をとる。これをピークエンタルピと呼んでおり、破損が生じなかった場合には、ピークエンタルピにより試験結果を整理している。また、パルス照射試験後の燃料棒に対して、燃料試験施設にて照射後試験を実施する。この試験によって、燃料棒の破損が生じる燃料エンタルピ (破損しきい値)、パルス照射による FP ガス放出量、燃料棒破損が生じた場合の燃料微粒子化挙動や機械的エネルギー発生量など、事故の影響評価に必要なデータを取得する。NSRR 施設で行う作業の流れを図 2.2.2-4 に示す。

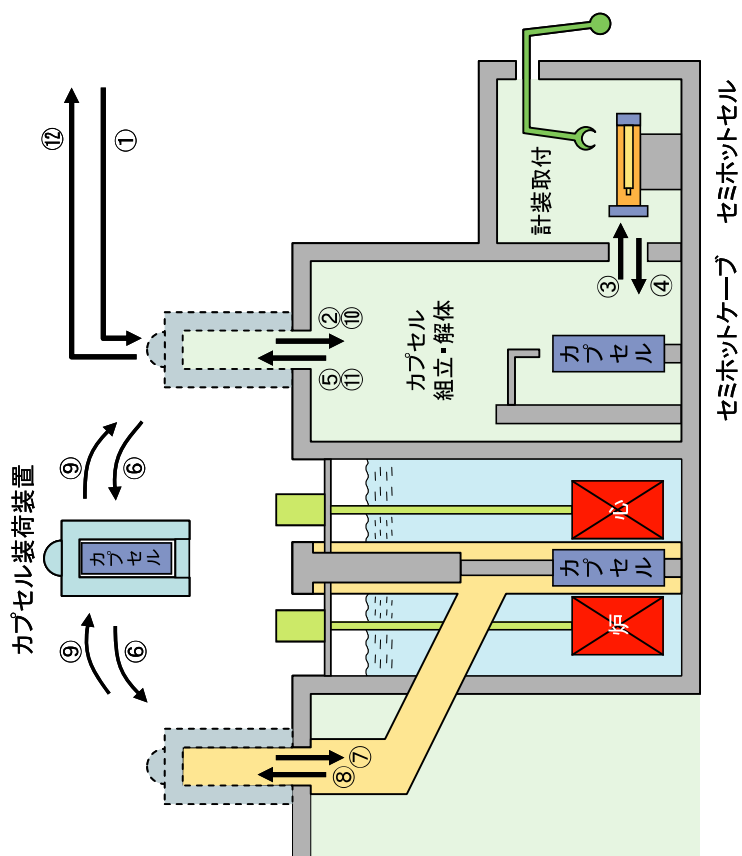
図 2.2.2-4 RIA 試験における NSRR 施設での試験燃料棒と実験カプセル取扱いの流れ

- ① 燃料試験施設より試験燃料棒の搬入
- ② セミホットケーブルにて輸送容器から試験燃料棒の取出し
- ③ セミホットセルにて試験燃料棒への計装取付
- ④ セミホットケーブルにて試験燃料棒のカプセルへの装荷
- ⑤ カプセル装荷装置へのカプセル収納
- ⑥ カプセル装荷装置によりカプセルをNSRR炉心内へ移動・装荷
- ⑦ パルス照射
- ⑧ カプセル装荷装置によりカプセルをNSRR炉心内より取出し、セミホットケーブルへ移動
- ⑨ セミホットケーブルにて内部カプセルの取出し
- ⑩ 燃料試験施設へ内部カプセルの搬出
- ⑪
- ⑫

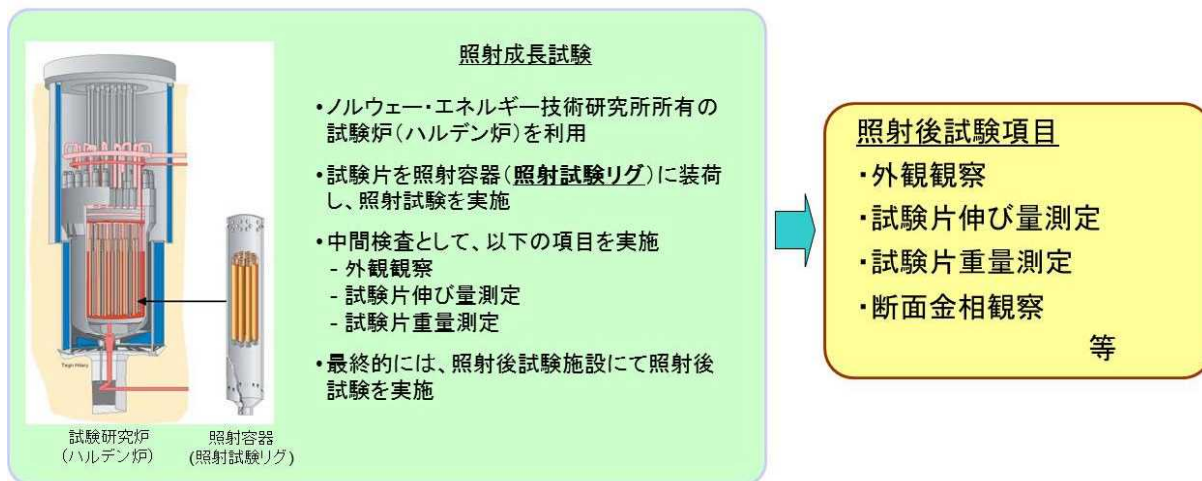
図 2.2.4-1 改良合金被覆管の照射成長試験の概要

➤ 供試材

- 改良型燃料被覆管合金及び比較用合金
- 試験片長さ: 50、100mmの2種類

➤ 照射条件

- 照射温度: 240、300、320°C (目標)
- 照射環境: 高温高压水中 (PWR模擬)

試験の概要を図 2.2.4-1 に示す。

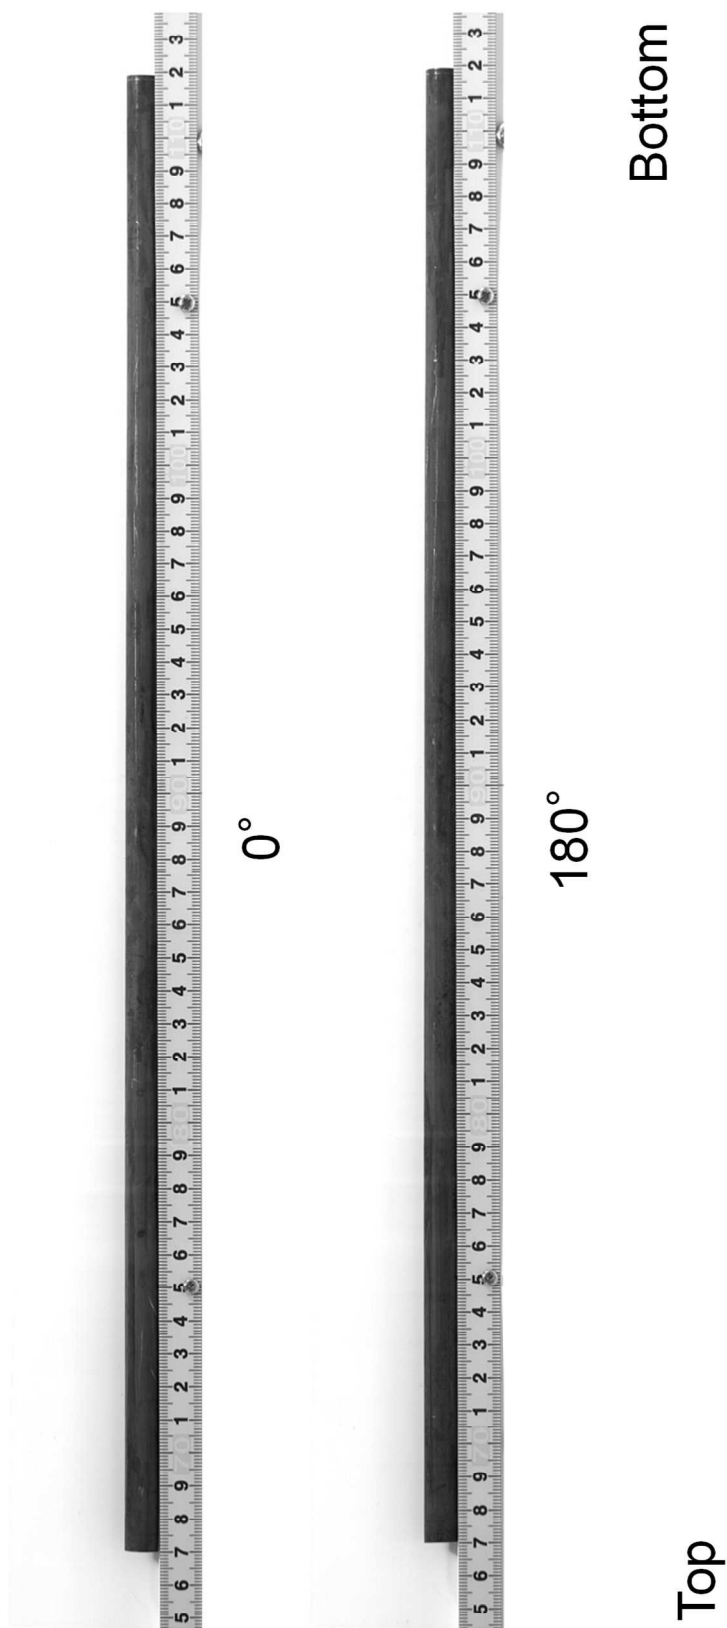
図 4.1.1-1 FBA004-a5-F 燃料セグメントの外観

燃料セグメント FBA004-a5-F の外観写真を図 4.1.1-1 に示す。実験において問題となり得る有害な欠陥等は見られなかった。

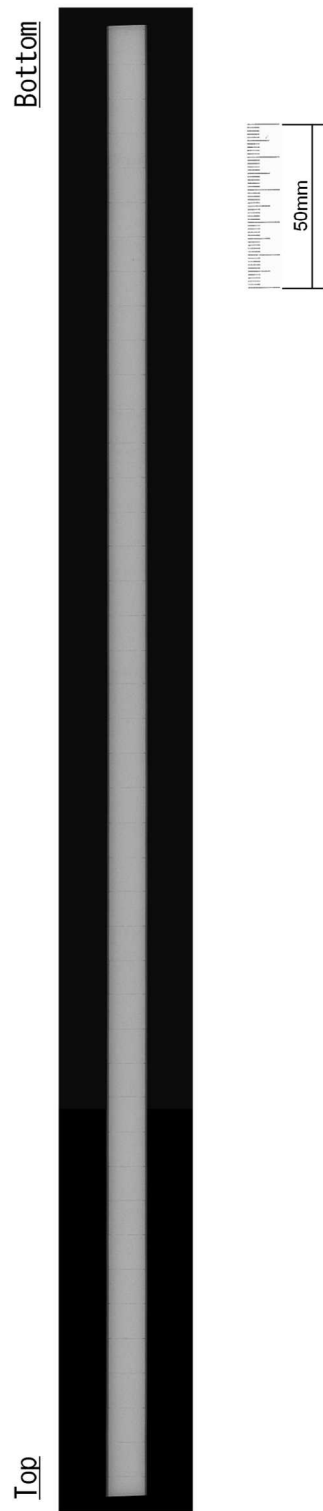
図 4.1.1-2 FBA004-a5-F 燃料セグメントの X 線透過写真

燃料セグメント FBA004-a5-F の X 線透過写真を図 4.1.1-2 に示す。実験において問題となり得る有害な欠陥等は見られなかった。

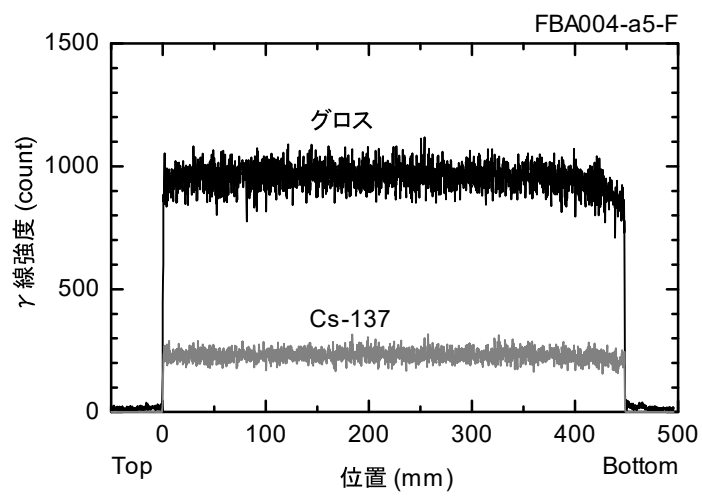
図 4.1.1-3 FBA004-a5-F 燃料セグメントの γ 線強度分布

燃料セグメント FBA004-a5-F の軸方向 γ 線強度分布を図 4.1.1-3 に示す。燃焼度分布はセグメント全体にわたりほぼ一様であった。

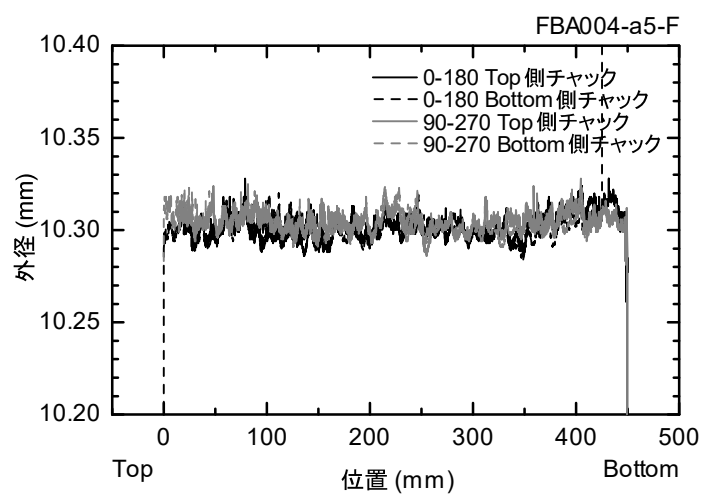
図 4.1.1-4 FBA004-a5-F 燃料セグメントの寸法測定結果

燃料セグメント FBA004-a5-F の寸法測定結果を図 4.1.1-4 に示す。実験において問題となり得る特異な外径変化は見られなかった。

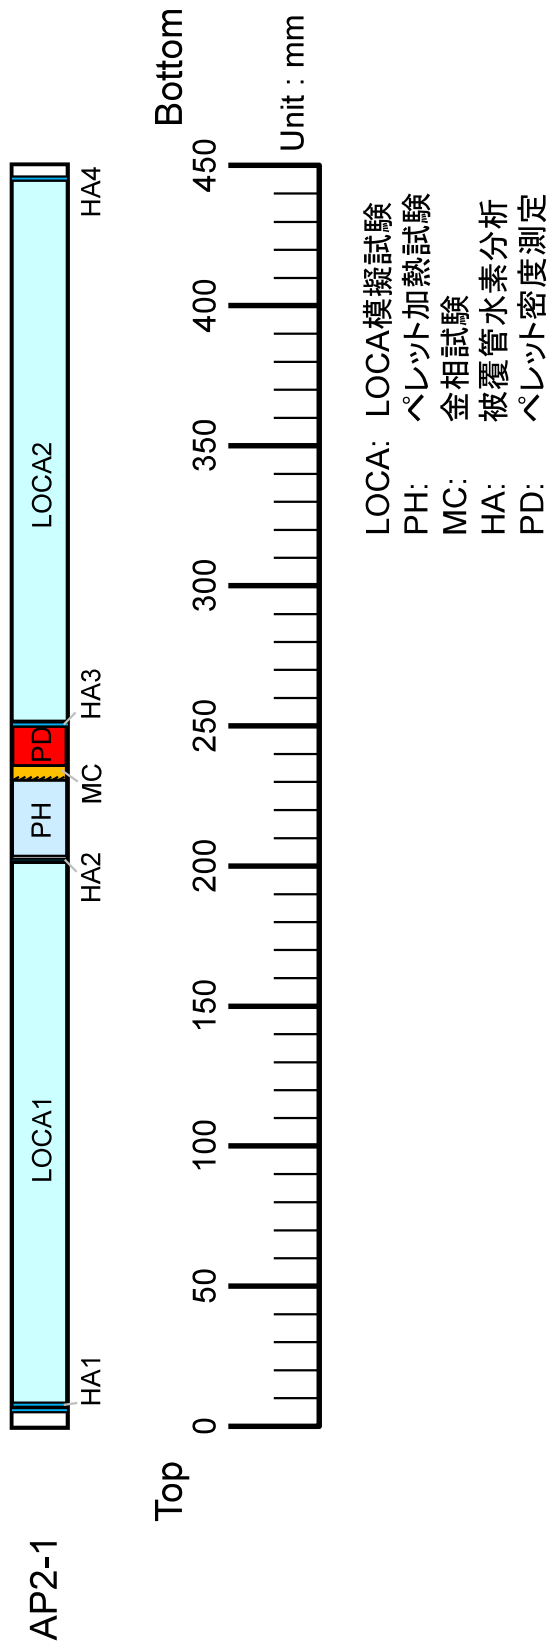
図 4-2-1 (1) 燃料セグメント AP2-1 に関する試料採取計画

LOCA 及び RIA 試験に供する燃料の試験前の状態を把握するため、各燃料セグメントから採取したレファレンス試料に対する試験を実施した。燃料セグメント AP2-1、AP2-22 及び AP2-24 に関する試料採取計画を図 4.2-1 に示す。

燃料セグメント AP2-1 から図 4.2-1 (1)に示した MC の位置で採取した輪切り金相試料に対して断面観察を実施した。ペレット及び被覆管についてエッチング前後の観察を行った。それぞれの結果に対する図番は以下の通りである。

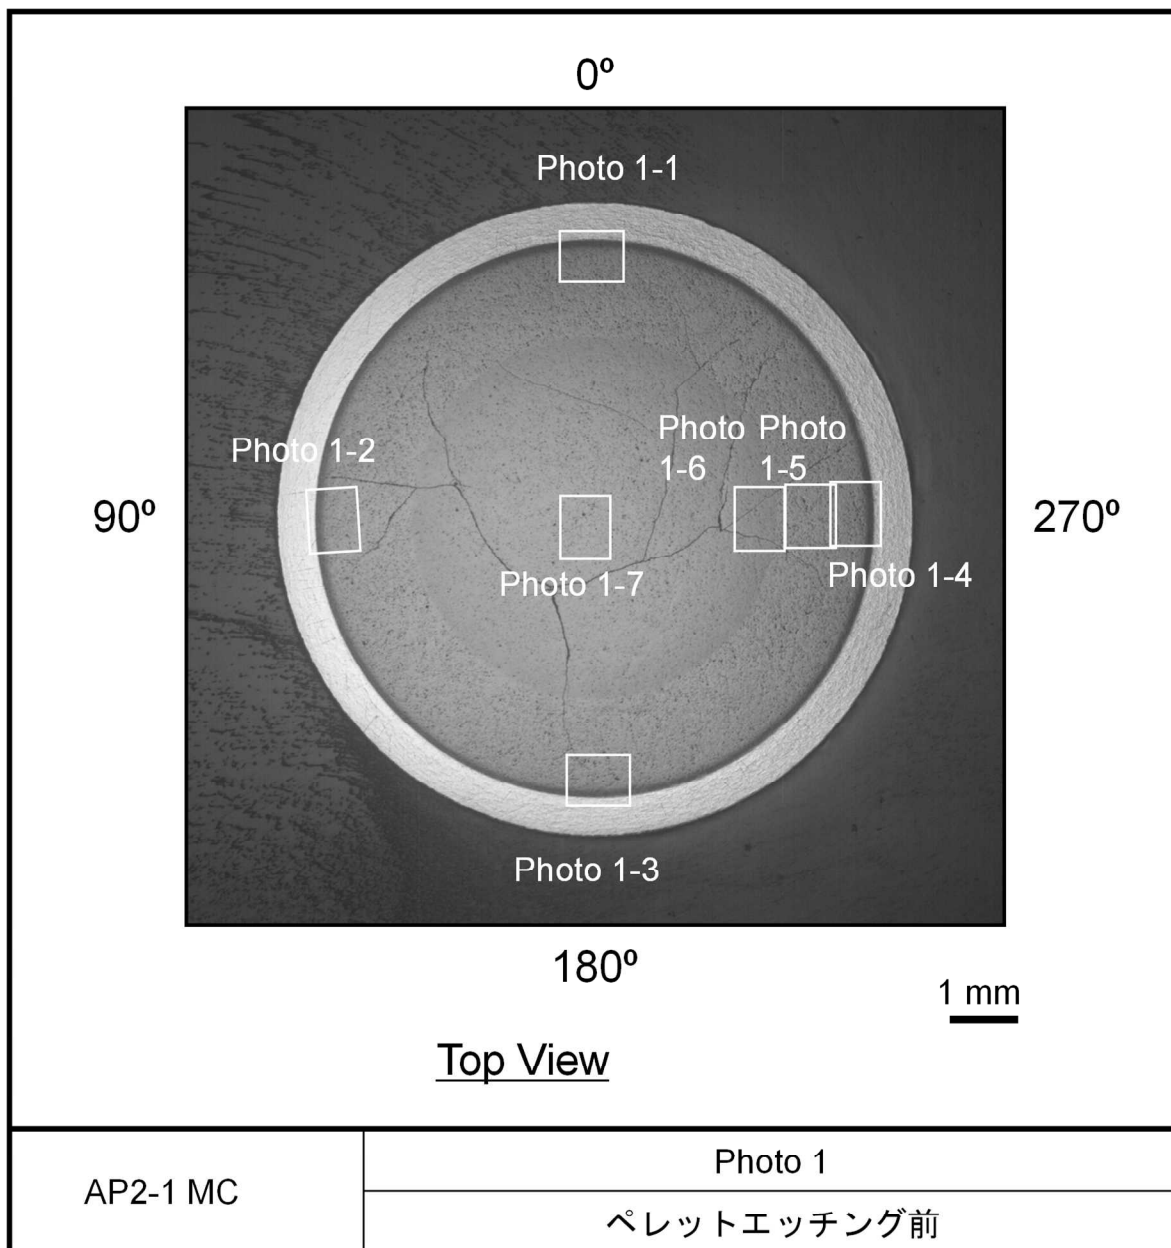
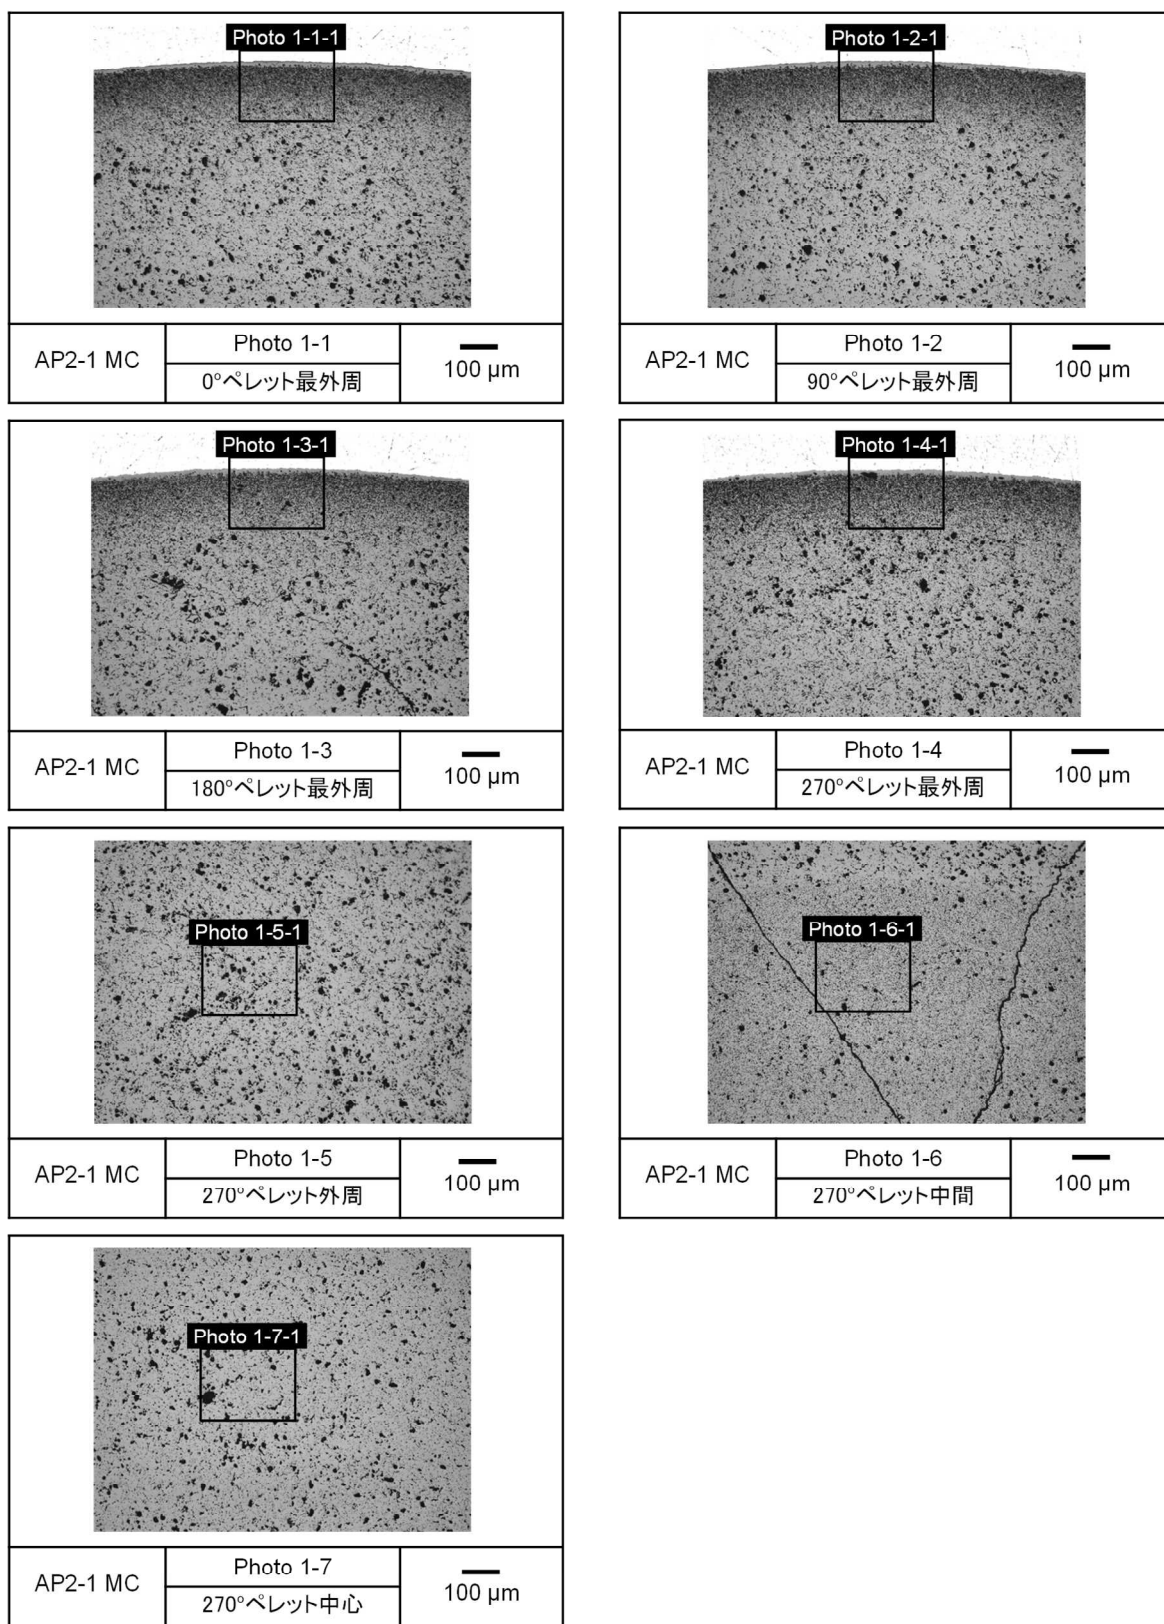
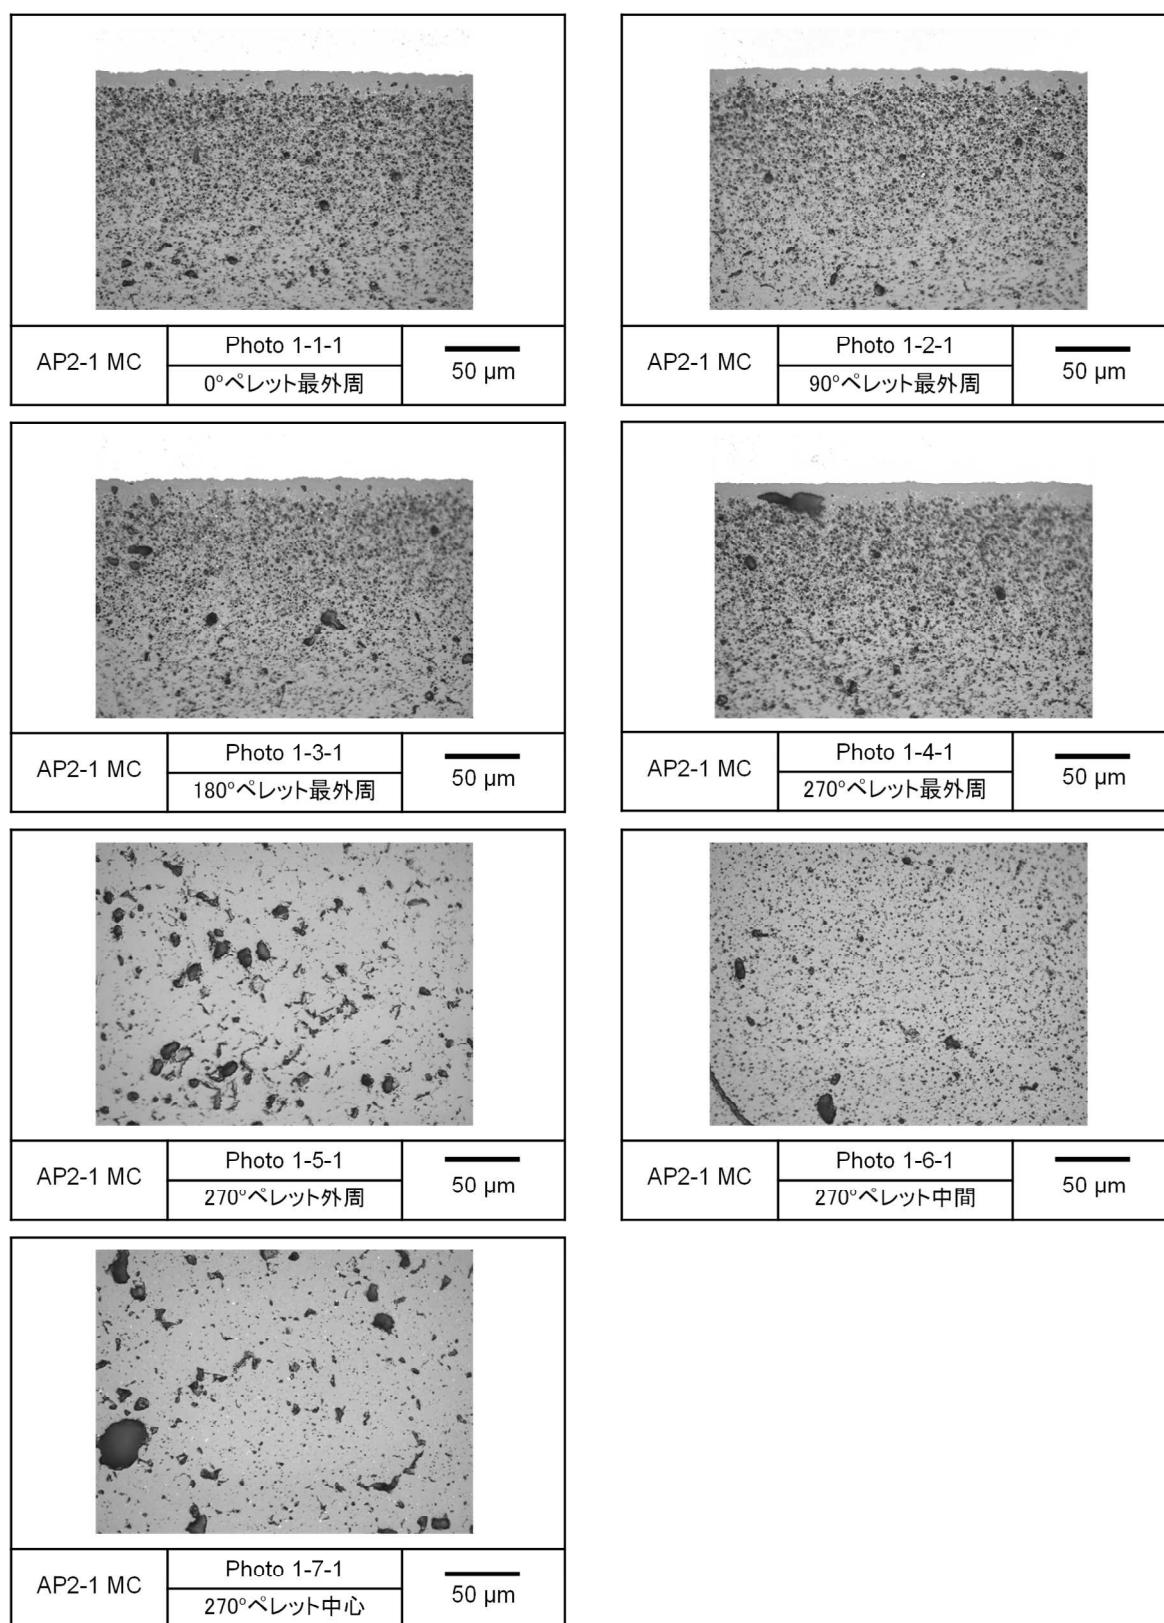
図 4.2.2-1(1) レファレンス試料の金相写真（ペレットエッチング前，AP2-1 MC）

図 4.2.2-1 の Photo 1-4-1、1-5-1、1-6-1、及び 1-7-1 から評価した気孔率（ポロシティ）はペレット径方向の中心、中間、外周、及び最外周でそれぞれ 9%、7%、10%、及び 30%であった。

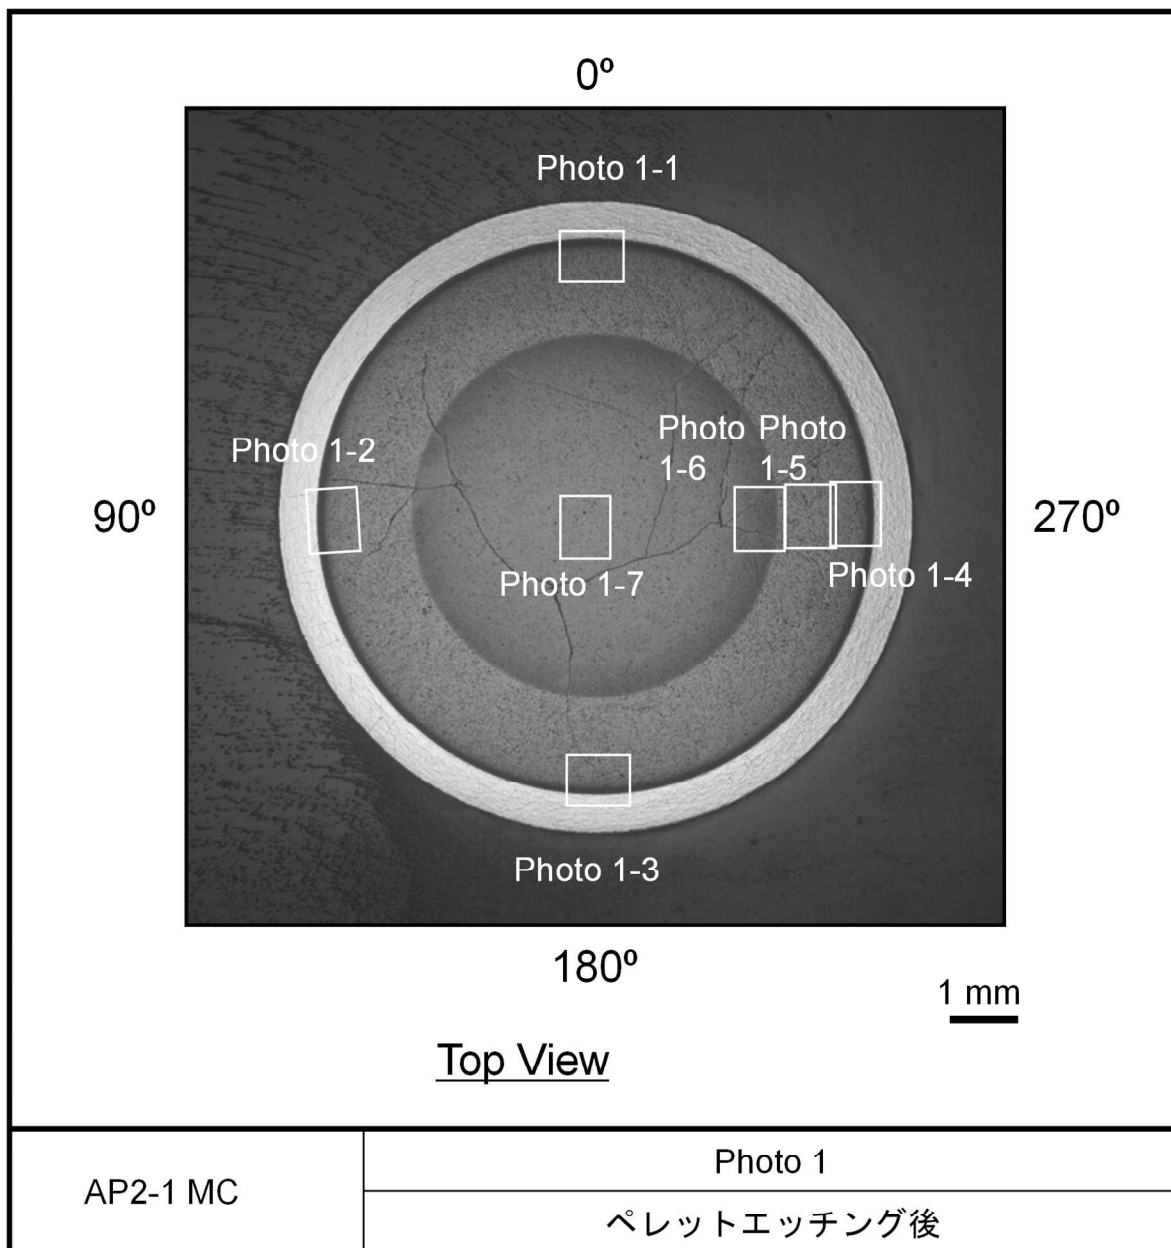
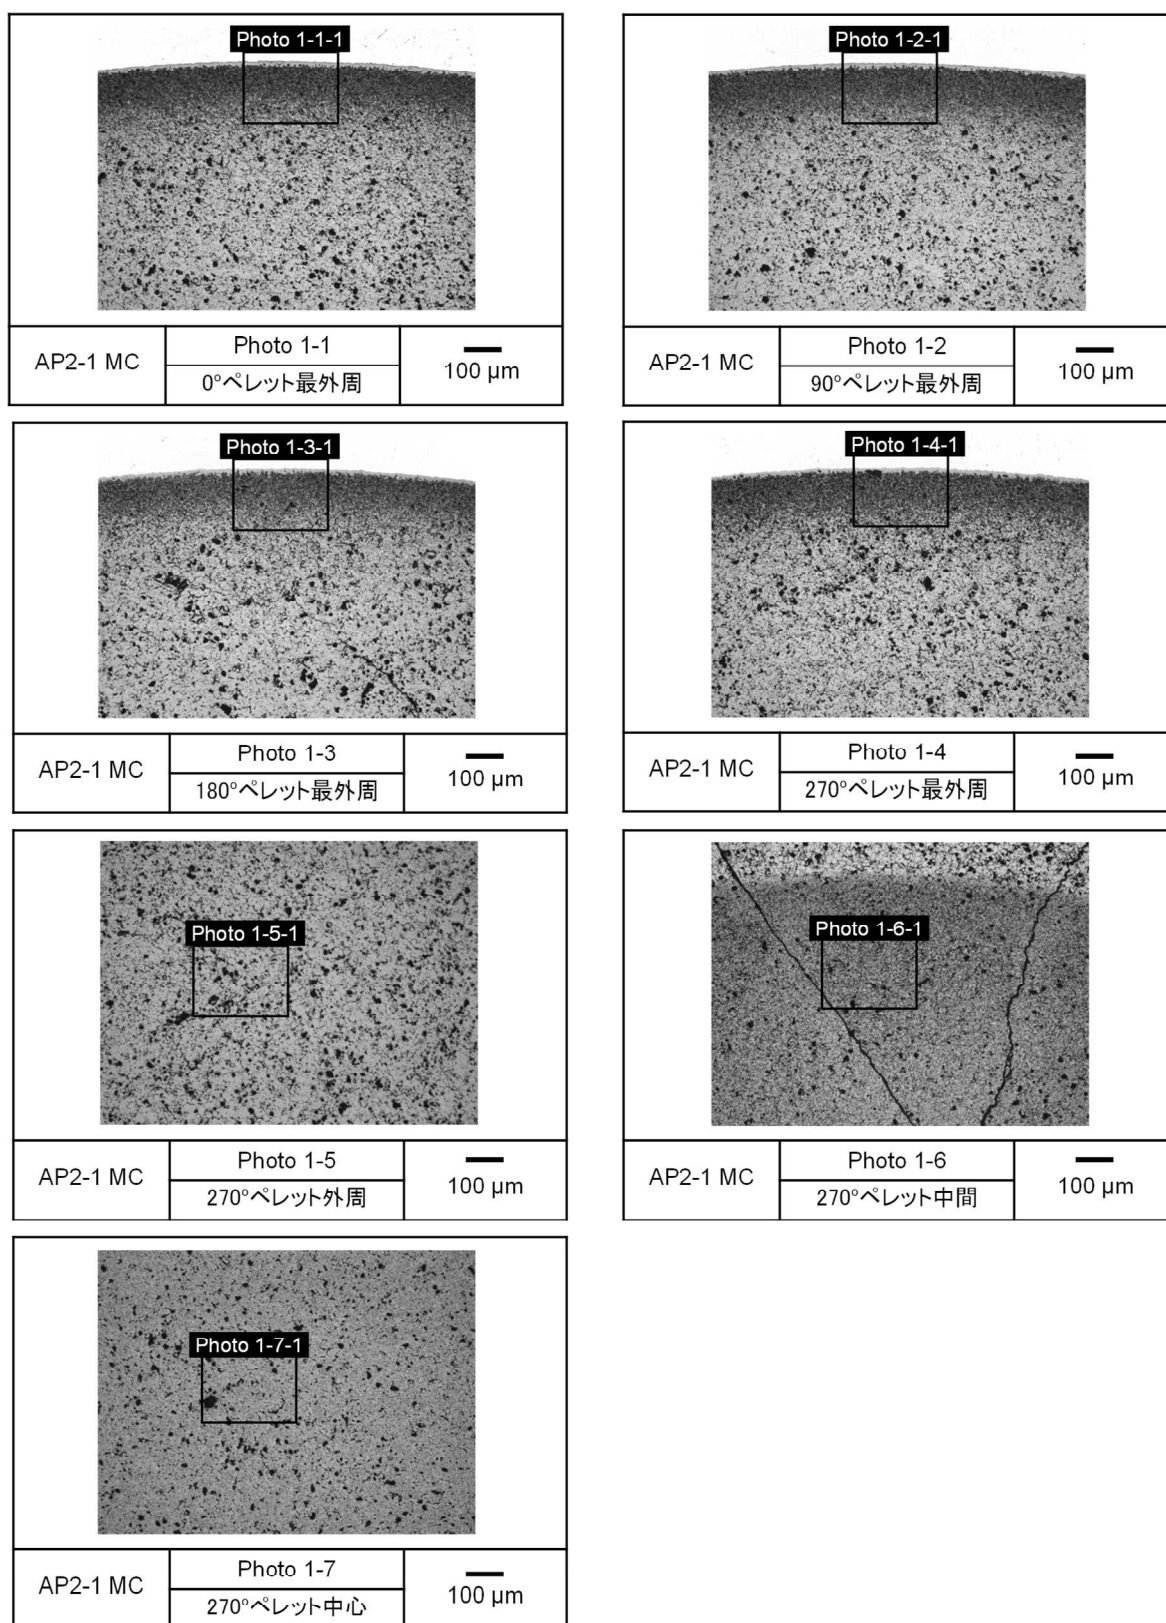
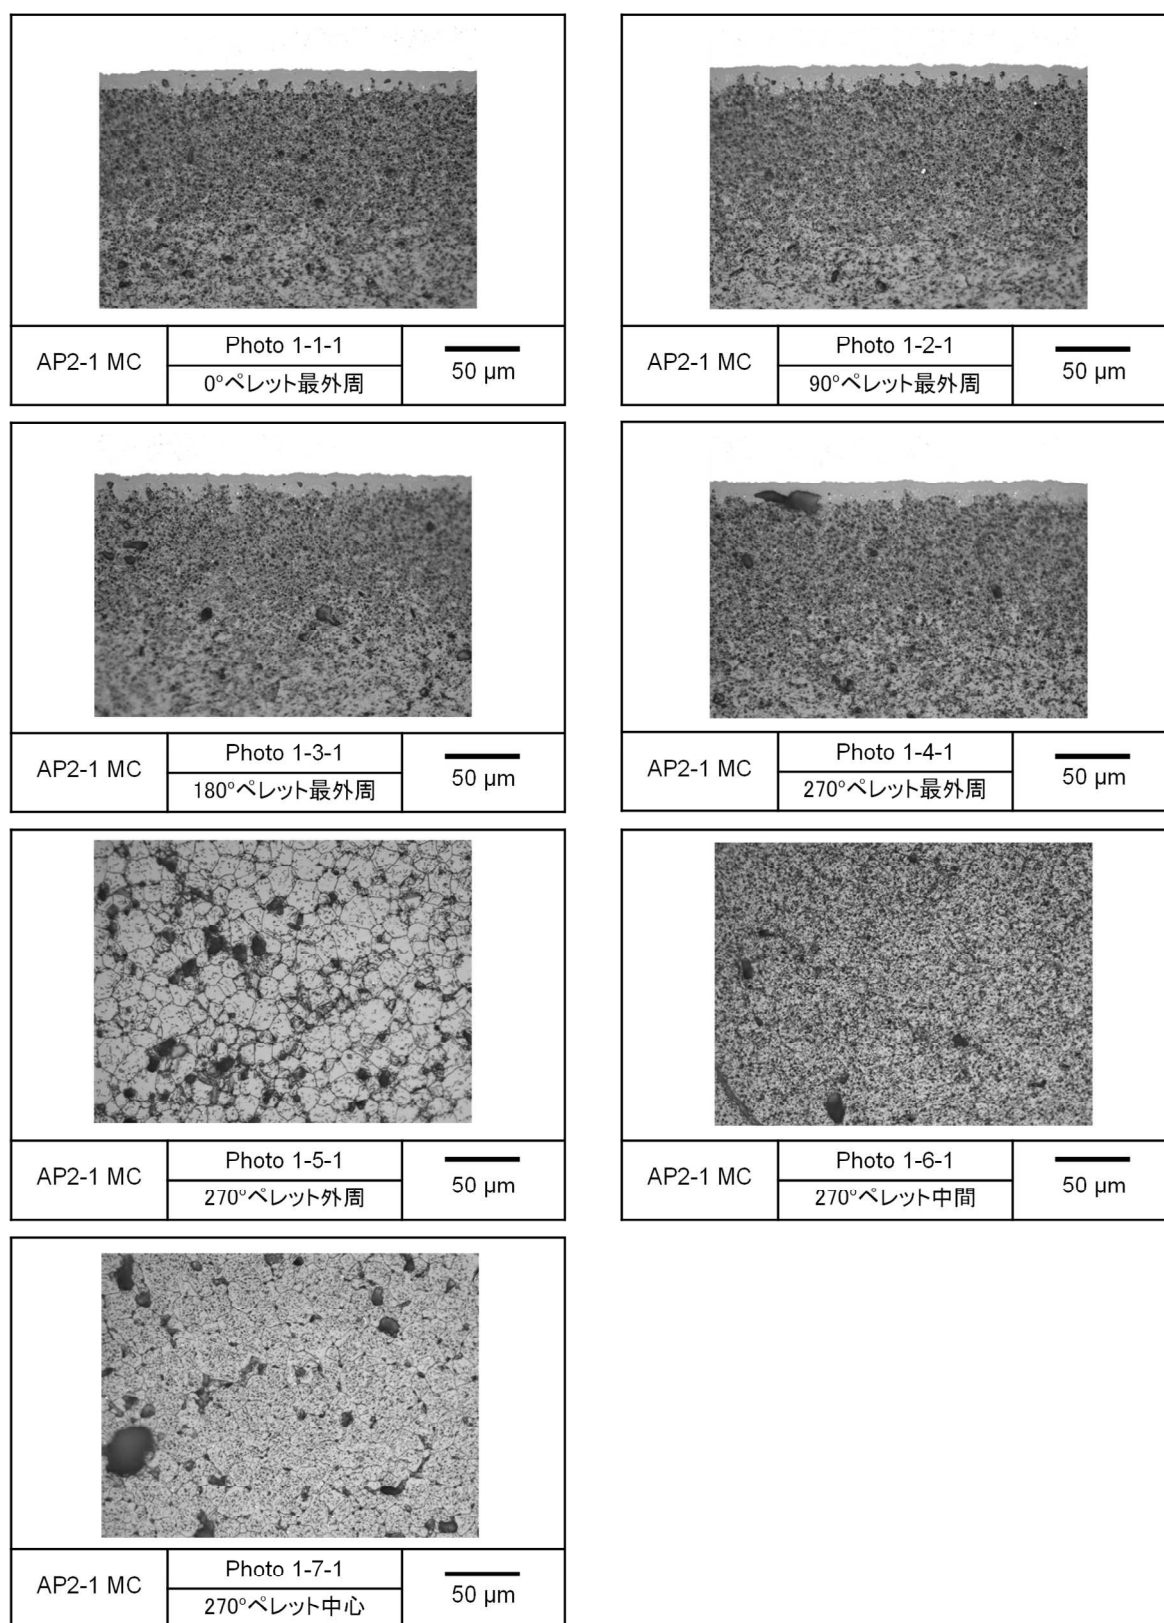
図 4.2.2-2(1) レファレンス試料の金相写真（ペレットエッチング後，AP2-1 MC）

図 4.2.2-2 の Photo 1-4-1、1-5-1、及び 1-6-1 から評価した粒径はペレット径方向の中心、中間、及び外周でそれぞれ (12 ± 7) μm 、 (8 ± 5) μm 、及び (8 ± 3) μm であった。最外周の粒径は図から判別できなかった。
