令和3年度原子力規制庁委託成果報告書

原子力施設等防災対策等委託費
(燃料破損に関する規制高度化研究) 事業
(令和3年度分)

国立研究開発法人日本原子力研究開発機構
安全研究センター
令和4年3月

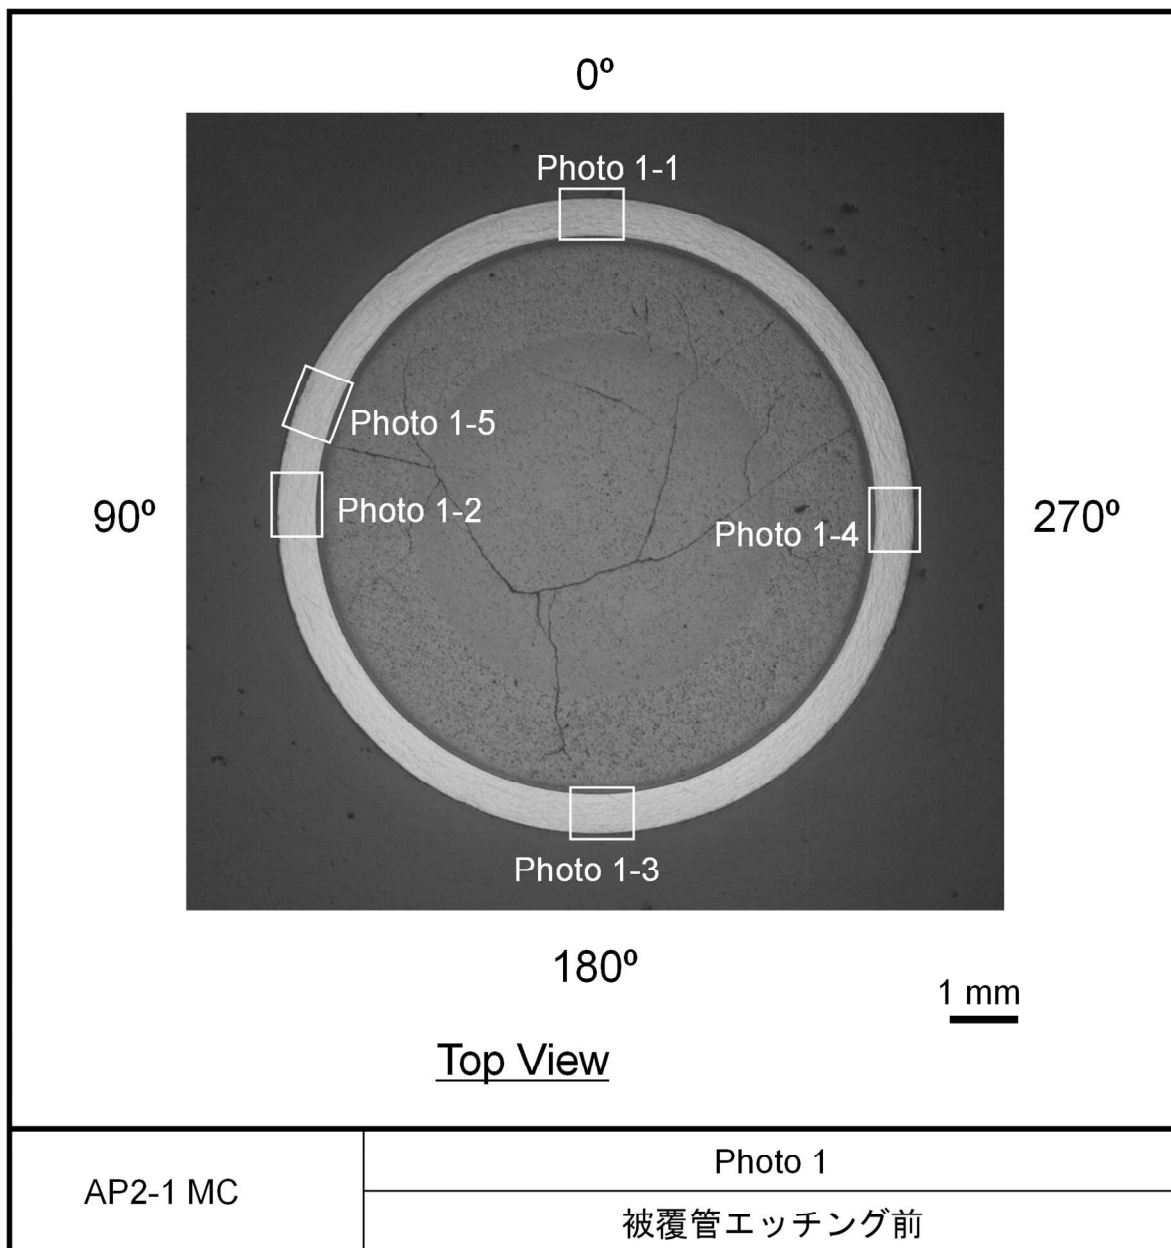
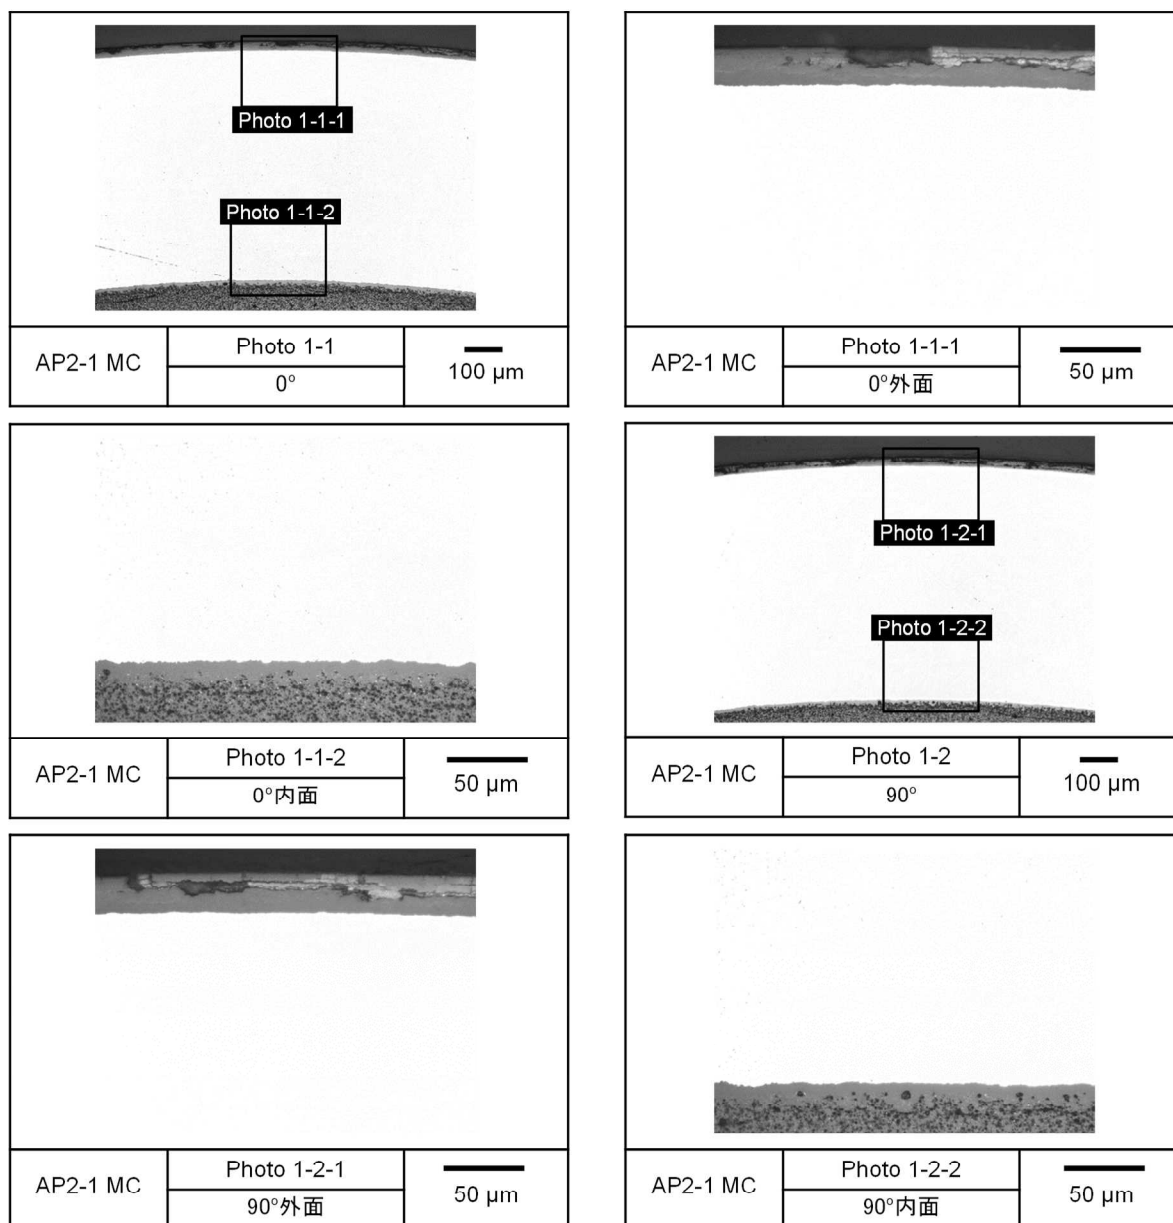
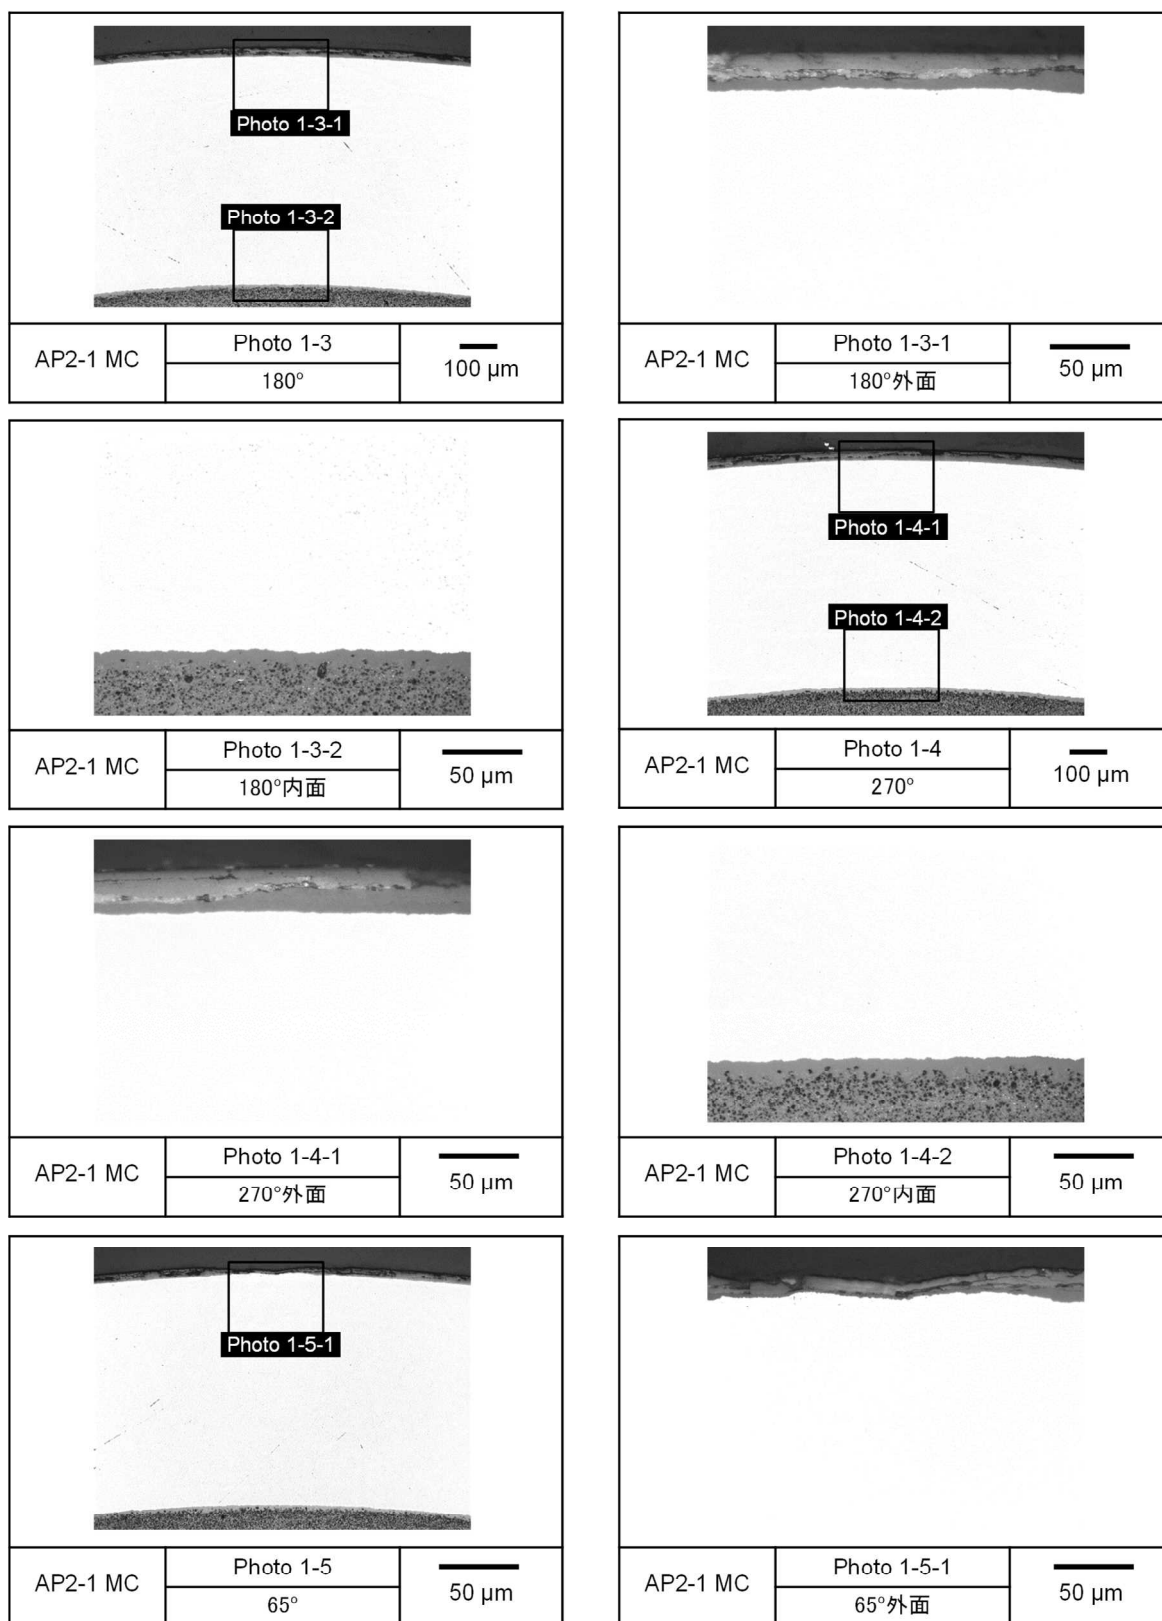
図 4.2.2-3(1) レファレンス試料の金相写真（被覆管エッチング前，AP2-1 MC）

図 4.2.2-3 の Photo 1-1、1-2、1-3、及び 1-4 に示すエッチング前の断面写真から、被覆管外表面の周方向平均酸化膜厚さを約 23 μm と評価した。

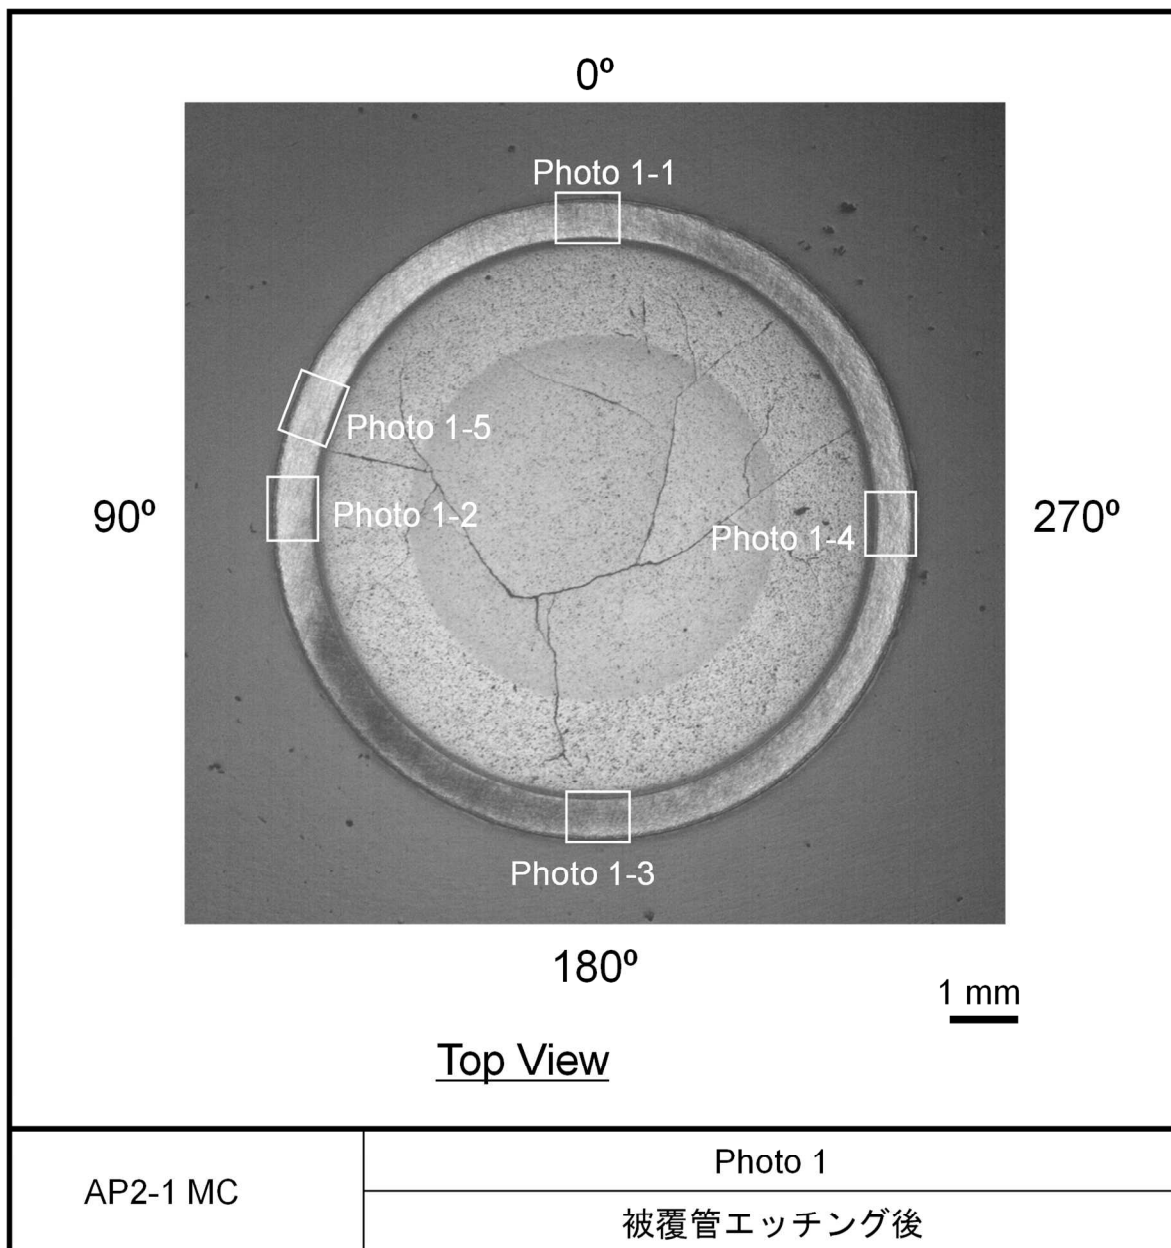
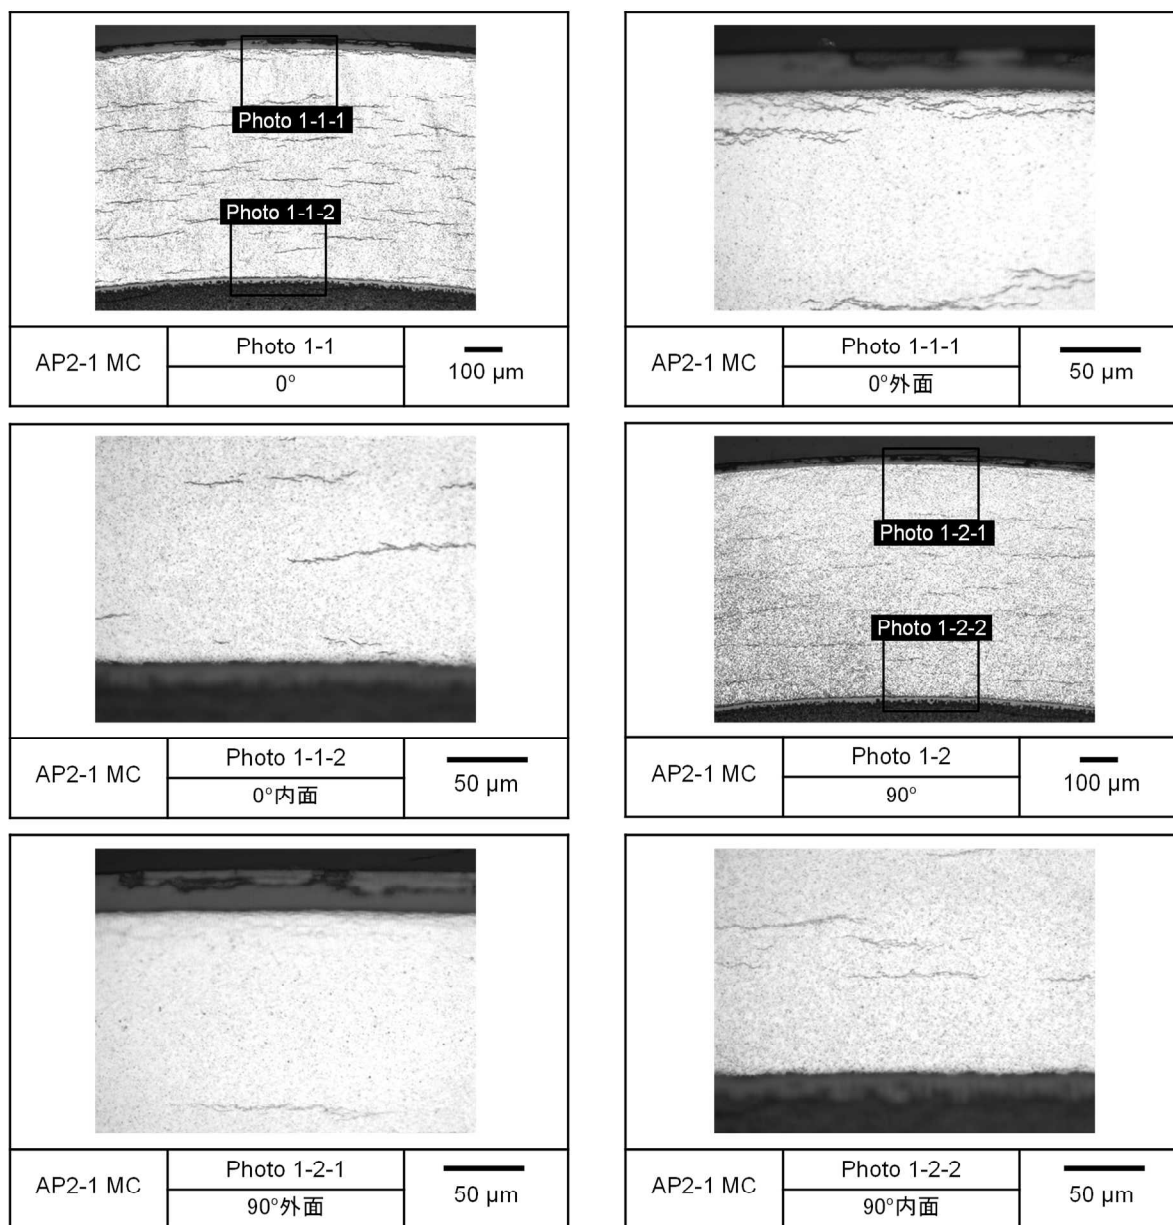
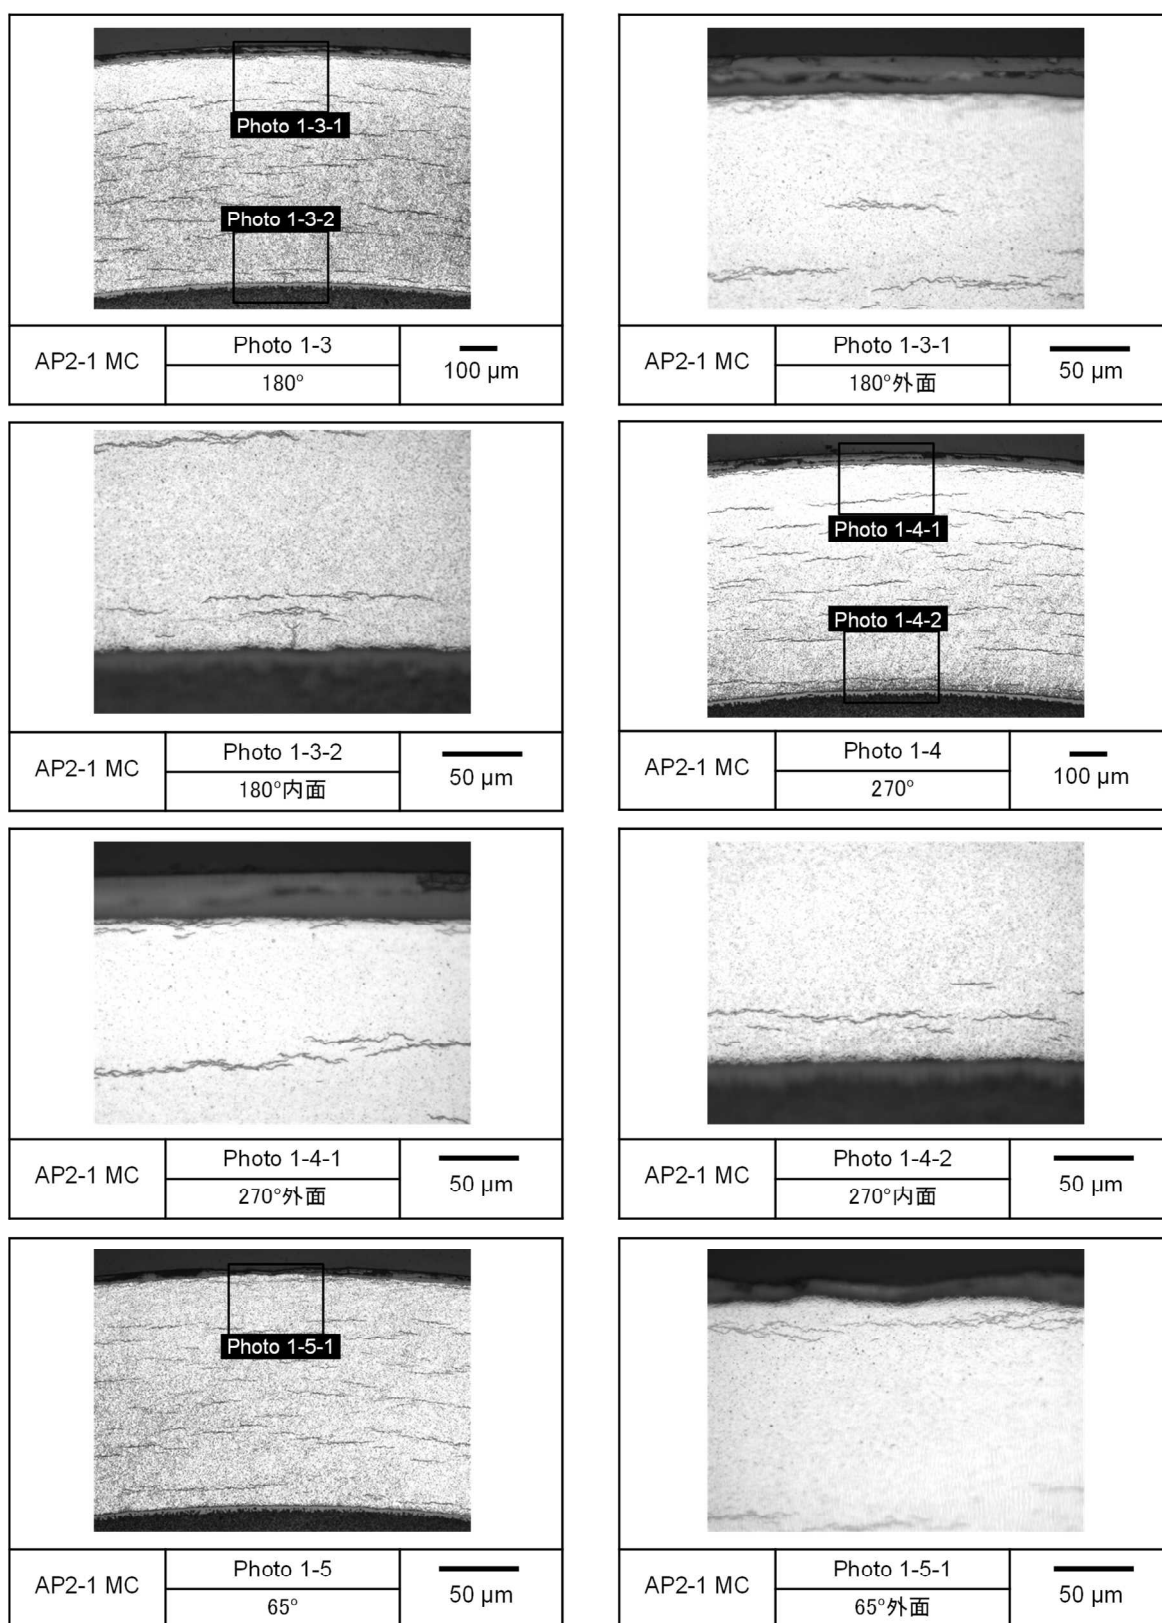
図 4.2.2-4(1) レファレンス試料の金相写真 (被覆管エッチング後, AP2-1 MC)

図 4.2.2-4 の被覆管エッチング後の断面では、高耐腐食性である M-MDA 被覆管の特徴が反映されており、各方位において周方向に析出した水素化物が疎らに観察された。

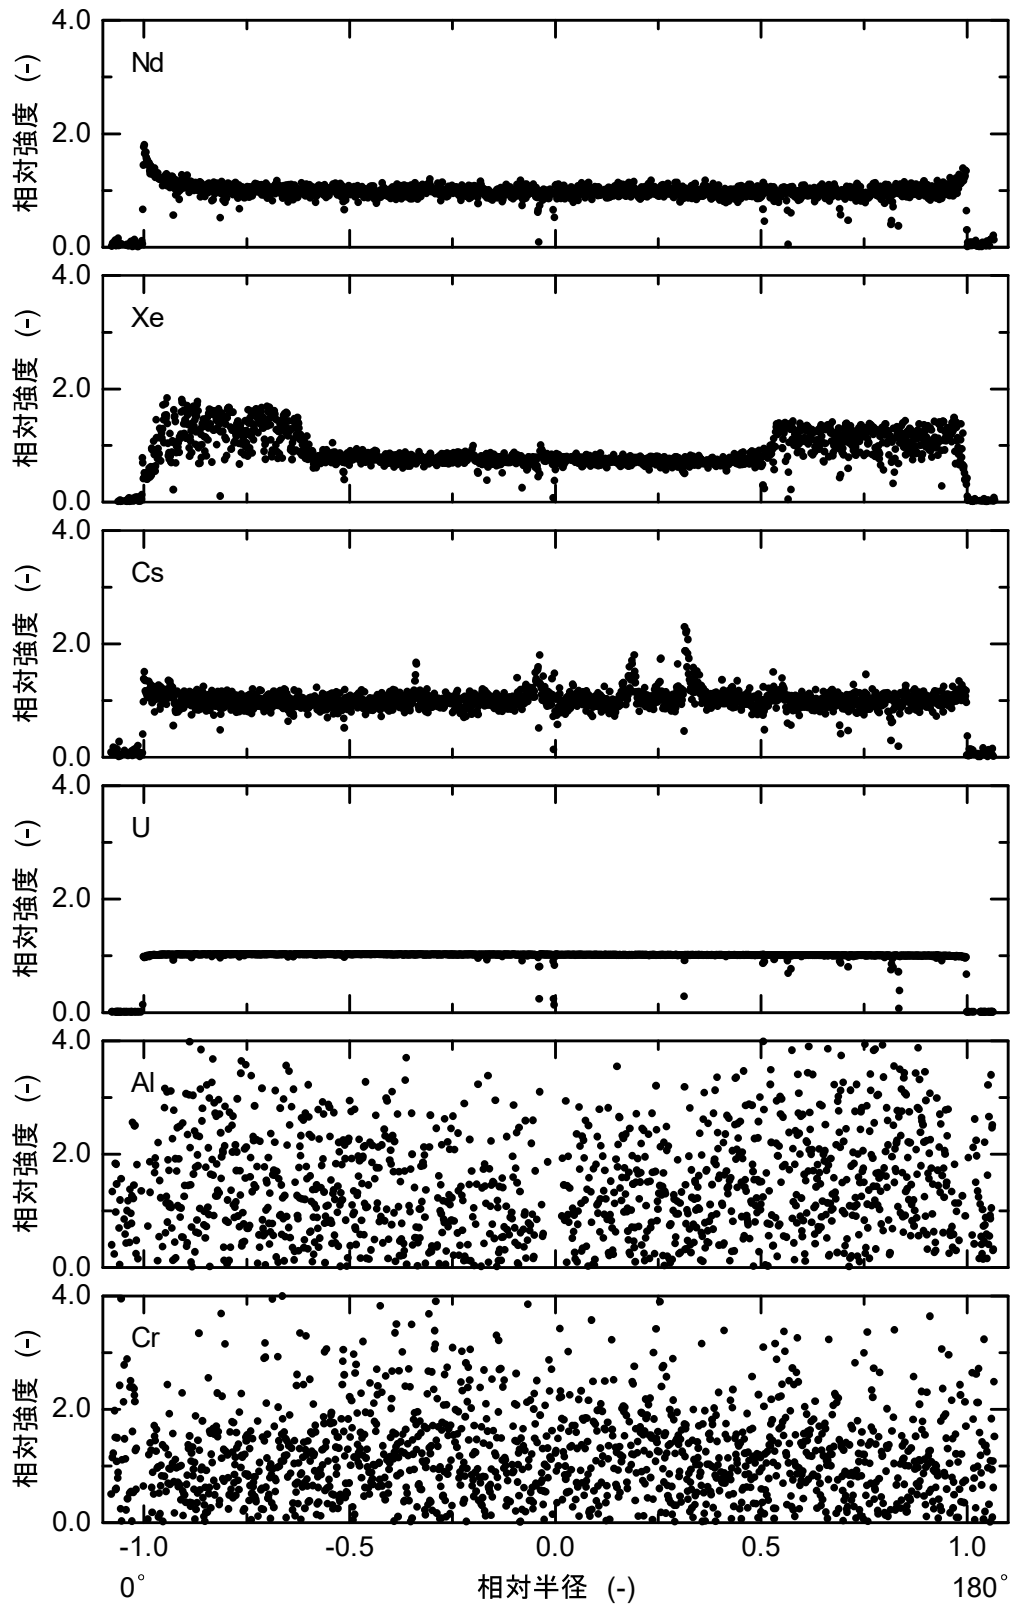
図 4.2.4-3(1) レファレンス試料のペレット線分析の結果 (AP2-22、0° から 180°)

ペレットの 0° から 180° 方向及び 45° から 225° 方向において、Nd、Xe、Cs、U 元素及び燃料ペレットの添加物元素である Al、Cr 元素についての線分析の結果（平均強度で規格化した時の径方向分布）を図 4.2.4-3(1)及び(2)にそれぞれ示す。ボンディング層部において、Nd、Xe、Cs、U、Al、Cr 元素についての線分析の結果を図 4.2.4-3(3)に示す。また、図 4.2.4-4 に、Al、Cr、Cs、Nd、U、Xe 元素の面分析結果を半径方向の二次電子線像写真と共に示した。線分析結果より Nd はペレット内においてほぼ均一に分布し、外周部で増加する傾向を示した。同元素の分布はペレット内の燃焼度分布を示す指標となるものであることから、燃焼度はペレット外周部において急激に増大し、ペレット端部ではペレット平均燃焼度に対し約 1.5 倍に達していると推定された。また、0° 及び 45° 側は燃焼度が高い傾向にある。Xe は、ペレットの中心部と外周部において存在量が少ない傾向を示し、Cs はペレット内においてほぼ均一に分布し、外周部で増加する傾向を示した。U はペレット内においてほぼ均一に分布し、Al 及び Cr は明確な傾向を示さなかった。面分析では、Cs がき裂部及びボンディング層周辺で濃化している様子が観察された。き裂部では、水溶性の Cs が研磨時に濃化した可能性があると思われる。ボンディング層部では、さらに分布状態を調べるために図 4.2.5-1 に示した微小領域で Al、Cr、Cs、Nd、O、U、Xe、Zr 元素についての面分析を実施した結果を図 4.2.5-2 に示す。Cs が濃化した部分で同様に濃化している元素はなかった。ボンディング層の一部で Al、Cr の濃化が確認された。また、その他のボンディング層部で Xe が濃化している様子が観察された。図 4.2.5-1 に示した、ペレット領域の再外周部、外周部及びダークリング内領域において Al、Cr、Cs、Nd、O、U、Xe、Zr 元素についての面分析を実
