原子力施設等におけるトピックス
(令和5年6月12日～6月18日)

令和5年6月21日
原子力規制庁

女川原子力発電所敷地内における火災の発生について

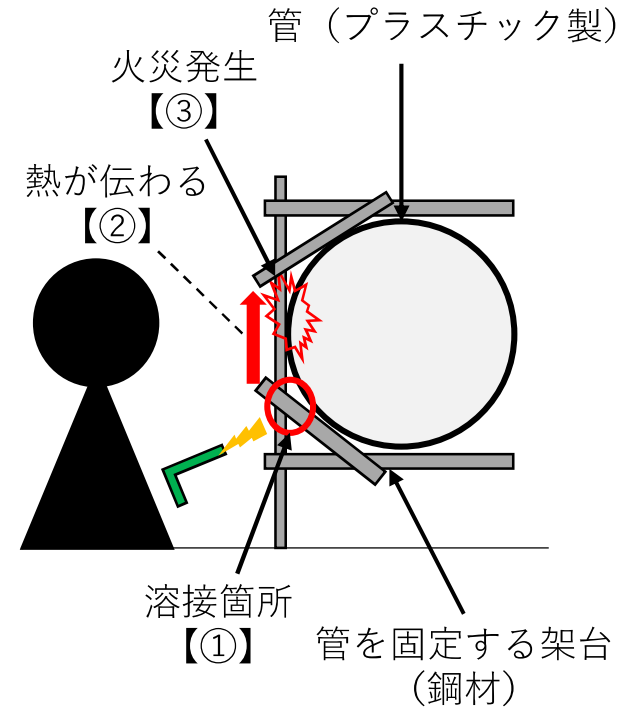
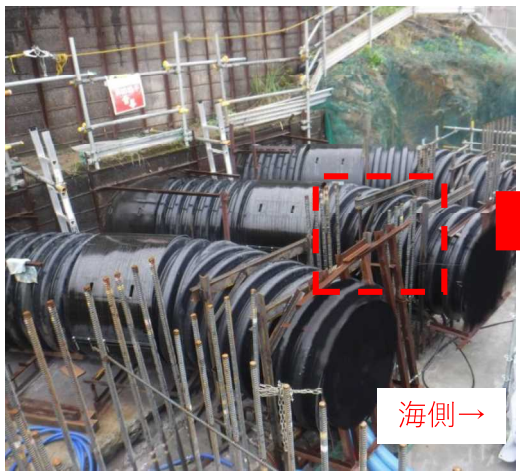
イメージ図

【推定要因】
 管を固定する架台の溶接作業 (①) において、溶接の熱が伝わり (②)、管が溶けて発煙 (③) したものと推定。

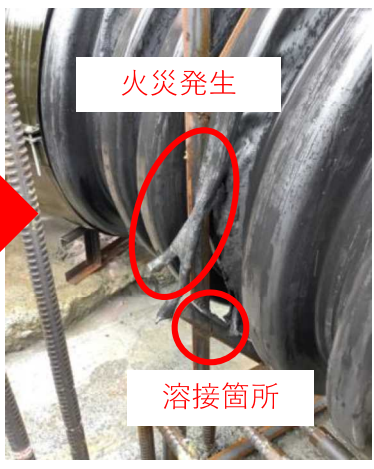
現場写真

本日(6月14日)、9時35分頃、女川原子力発電所防潮堤海側付近(屋外)でプラスチック製の管を固定する架台の溶接作業を実施していたところ、当該管から発煙を確認したことから、直ちに現場作業員が初期消火を行いました。

火災発生

溶接箇所
