1号機建屋カバー解体・ガレキ撤去時の ダスト飛散抑制対策と放射性物質濃度の監視について

(平成25年8月に発生した免震重要棟前の
ダスト濃度上昇を踏まえた対応)

平成26年7月23日
東京電力株式会社

平成25年8月12日,19日に発生した
免震重要棟前ダスト濃度上昇及び
身体汚染者発生に関する原因と対策について

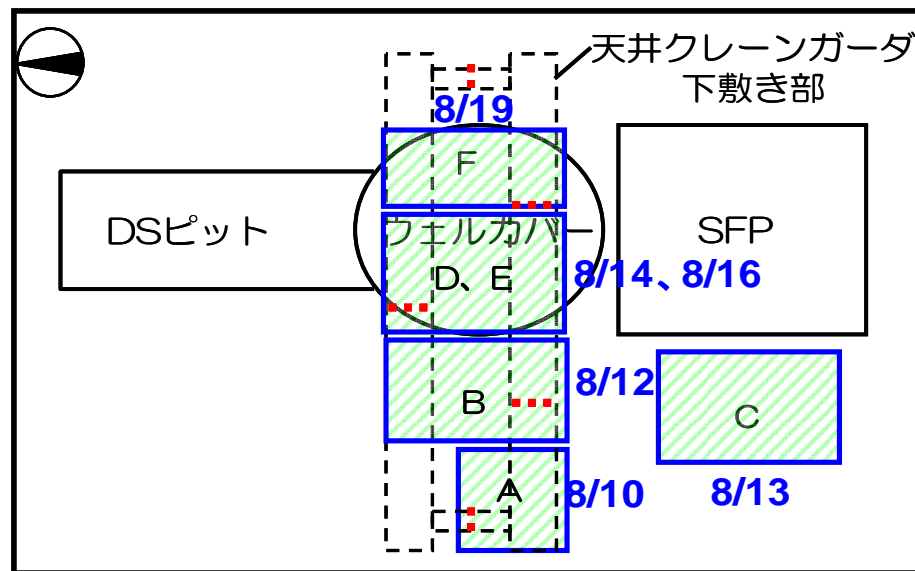
瓦礫集積もしくは撤去範囲

【オペフロがれき撤去実績】

- 8/10: がれき集積・撤去A
- 8/12: がれき集積・撤去B
- 8/13: がれき集積・撤去C
- 8/14: がれき集積・撤去D
- 8/16: がれき集積・撤去E
- 8/19: がれき集積・撤去F

※作業開始前のがれきの撤去範囲に飛散防止剤を散布

■飛散防止剤の散布方法の見直しによるダスト飛散抑制対策の強化

【散布範囲の見直し】

(見直し前) ガレキ撤去の進捗に応じて**作業開始前**にガレキの撤去範囲に飛散防止剤を散布していた。

(見直し後) **当日の作業開始前ならびに作業終了後**に、ガレキ撤去範囲に加え、天井クレーンガードの下に堆積していた範囲にも飛散防止剤を散布する方法に変更する。

【飛散防止剤の散布濃度の見直し】

(見直し前) 飛散防止剤を**100倍**に希釈して使用

(見直し後) 飛散防止剤を**10倍**に希釈して使用

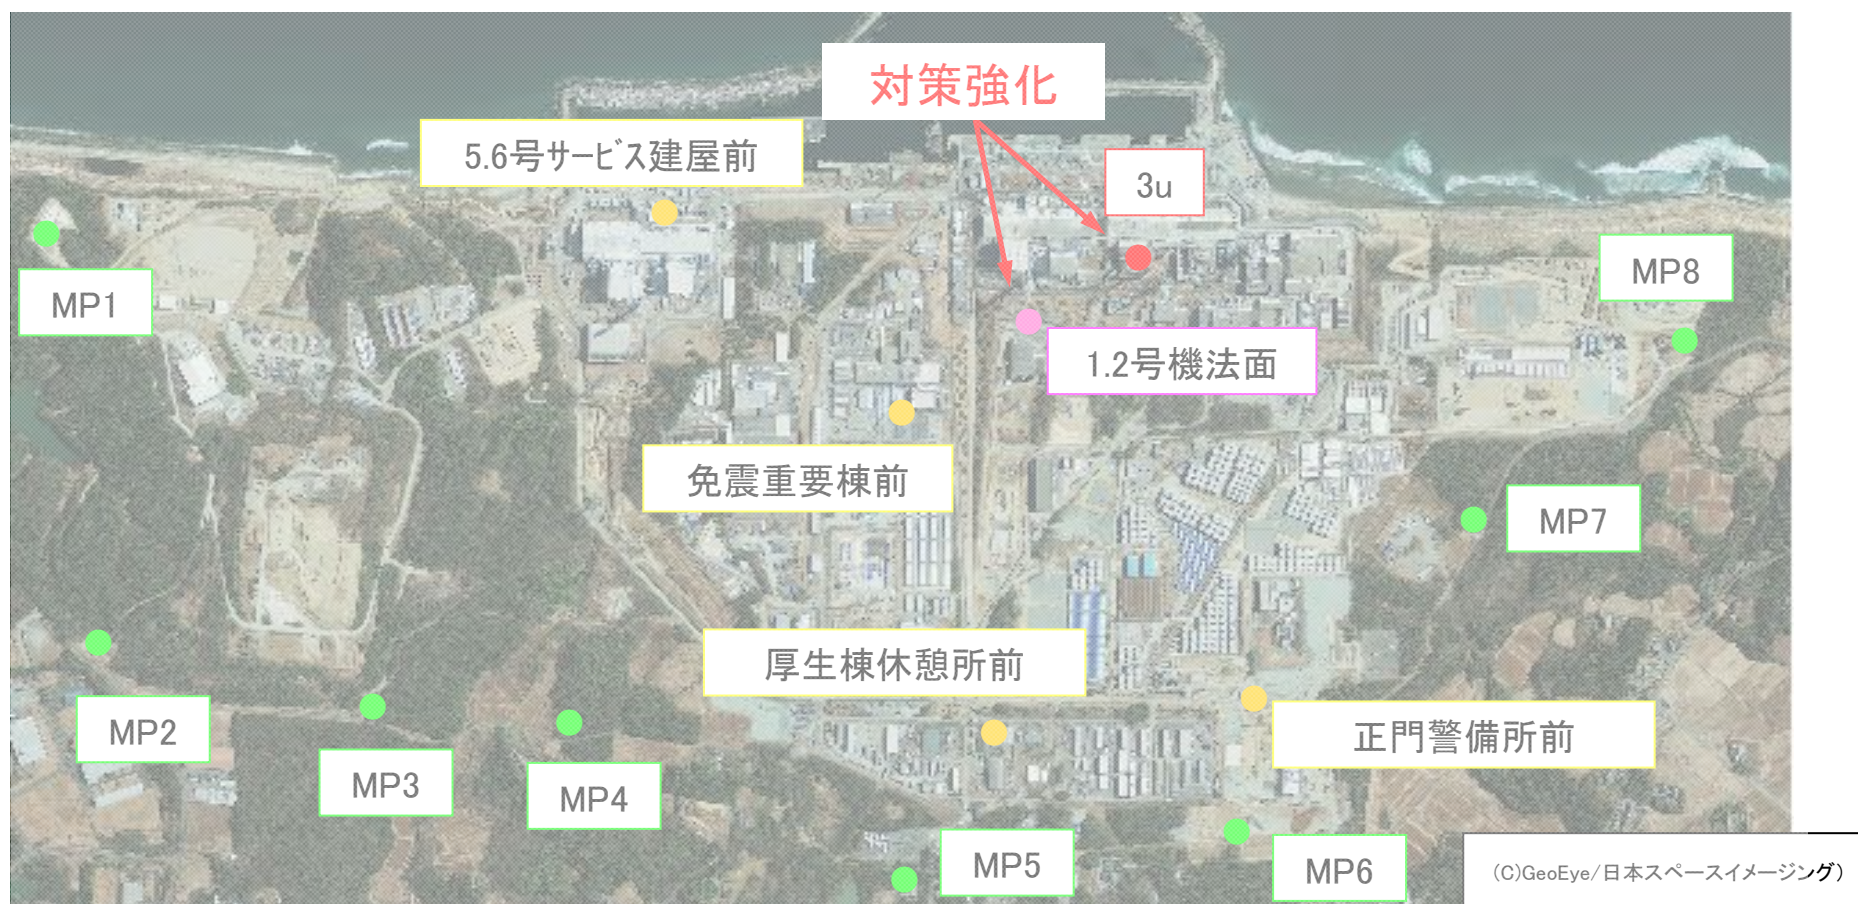
■ オペフロ上および原子炉建屋近傍での放射性物質濃度の監視体制を強化

- ① オペフロ上にダストモニタを設置
- ② 3号機原子炉建屋近傍の法面上にダストモニタを設置

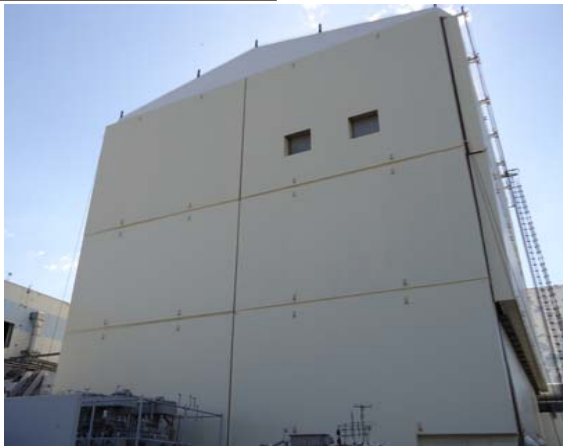
建屋カバー

- 建屋カバーは放射性物質の飛散抑制を目的として2011年10月に設置。
- 建屋カバー内のオペフロ上には、**今も、瓦礫が堆積**している。
- 崩落した屋根は、オペフロ上に面状に近い形状のまま落下している。

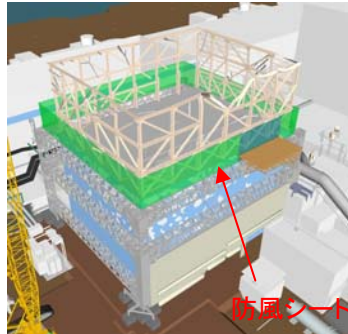
<p>飛散防止剤散布 (原則1回/月)</p> <p>ガレキ</p>

オペフロ全体への対策			
	固着させる	風の流入量を抑制する		湿潤させる
3号機	—	—	—	—
1号機	①飛散防止剤	④防風シート	⑤バルーン 等	⑥散水設備

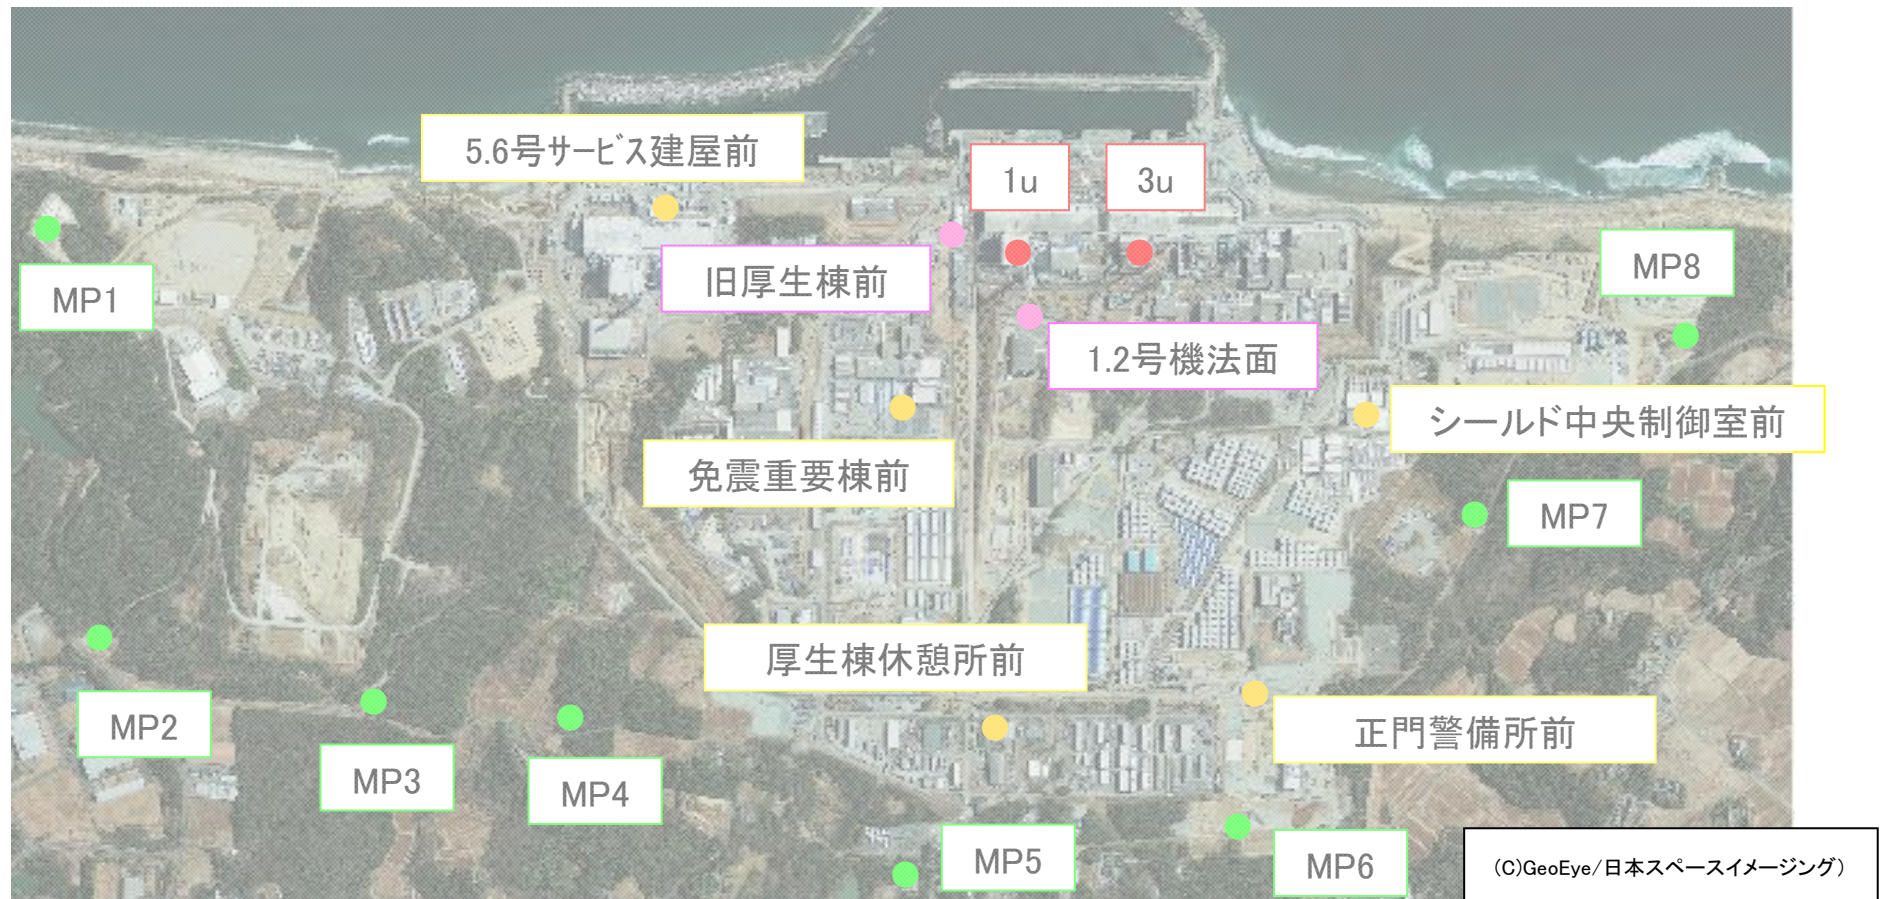
【放射性物質濃度の監視体制】

- オペフロ上のダストモニタで監視※(1, 3号機各4箇所)
- 原子炉建屋近傍のダストモニタで監視 (2箇所)
- 構内ダストモニタで監視 (5箇所)
- 敷地境界におけるモニタリングポストによる監視 (8箇所)

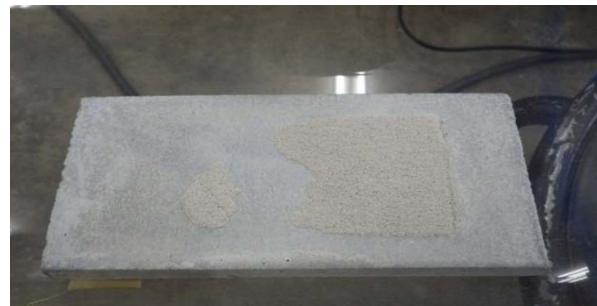
【風速10m/s;約20%飛散】

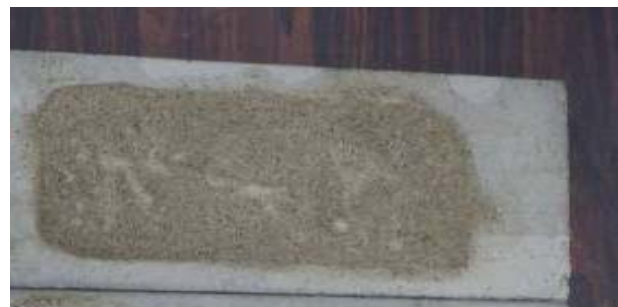
➤ 飛散防止剤散布あり (※ 飛散防止剤を散布した場合、風速20m/sまで飛散は確認されなかった。) 【試験開始前】

【風速25m/s;約0.1%飛散】

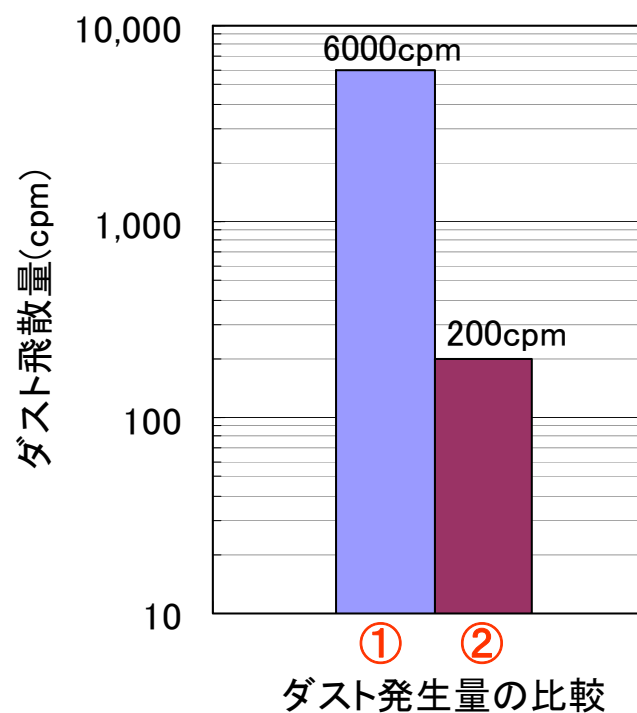
- ルーフブロックに衝撃を与え、舞い上がるダストの発生量を、「飛散防止剤あり／なし」のケースで比較した。
 - ① 「飛散防止剤散布なし」でのダスト発生量
 - ② 「飛散防止剤を散布あり」でのダスト発生量

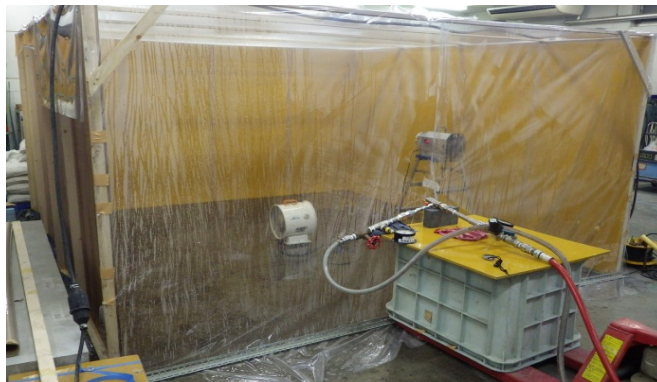
試験チャンバー

- 舞い上がったダストに対する散水による飛散抑制効果の確認
- 試験条件
 - ・ 模擬粉じん
 - ルーフブロック微粉 (中心粒径 $46\mu\text{m}$)
 - 標準粉体JIS2種_珪砂 (中心粒径 $29\mu\text{m}$)
 - 標準粉体JIS3種_珪砂 (中心粒径 $11\mu\text{m}$)
 - ・ チャンバ: $3.6\text{m} \times 3.5\text{m} \times 1.8\text{m}$ (23m^3)

粉塵種類	粉じん拡散量 (g)	ミスト噴射量 (g/min.)	ミスト噴射量時間	粉じん濃度(mg/m ³)		飛散抑制効果
				散布前	散布後	
ルーフブロック微粉	10	7,500	2分	49	0.44	1/111
JIS2種(珪砂)				52	0.25	1/208
JIS3種(珪砂)				70	0.24	1/292
