- 2016年6月頃からオペレーティングフロアに崩落した屋根上の小ガレキ（ルーフブロック等）の吸引作業を実施予定(写真1)
- 小ガレキ吸引作業に支障となるデッキプレート、電線管等の撤去作業を以下の通り実施する
 - 作業期間：2016年5月18日(水)～2016年6月末頃予定※
 - 作業内容：オペフロ先行調査(2016年3月27日から4月7日)において防水層撤去等に用いたペンチにてデッキプレート等を把持し、撤去(写真2)

建屋カバー解体工事の流れ

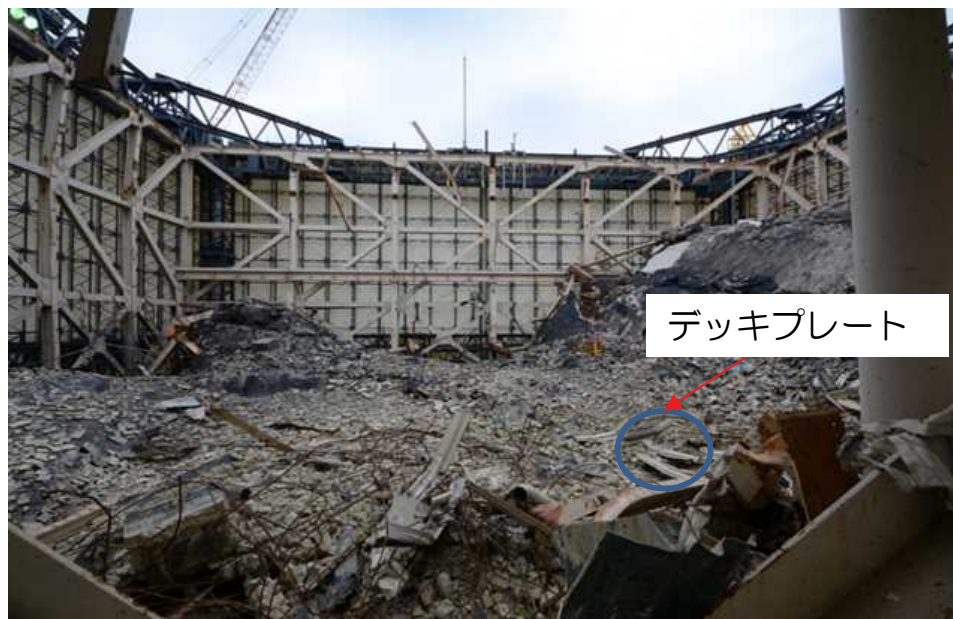
写真1:崩落屋根上のガレキ状況
(西側から撮影)

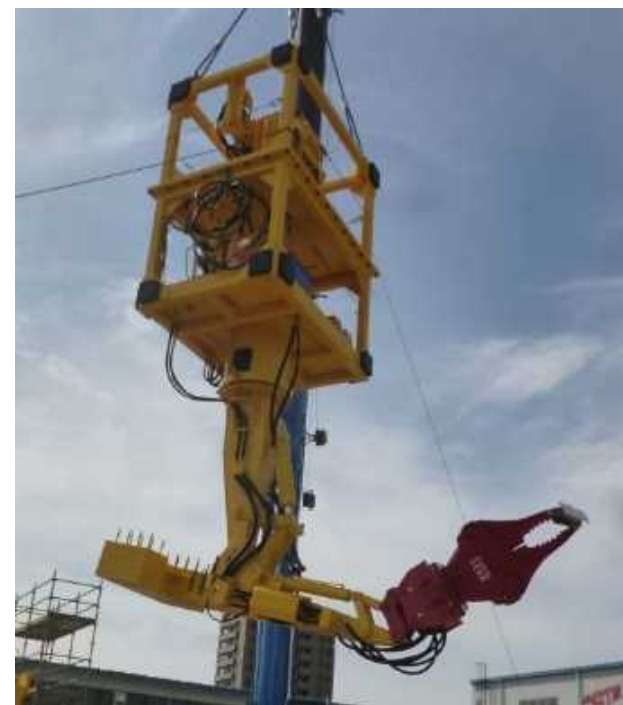
写真2:ペンチ
