大間原子力発電所審査資料	
資料番号	OM1-CA132-R00
提出年月日	2020年9月25日

大間原子力発電所  
敷地の地質・地質構造  
(コメント回答 その12)

電源開発株式会社

前回会合において口頭で説明した、海域のdF断層系の変位センスを複合面構造の交角により評価すること、dF断層系は海陸境界付近から離れた範囲では走向が変化することの考え方を明記する。さらに、正断層センスや逆断層センスの変位センスの表現を縦ずれセンスに統一するとともに、評価フロー、まとめ等における分布、変位センス及び性状の区分を分かり易い表現に整理する。これらの記載を適正化した内容について説明する。

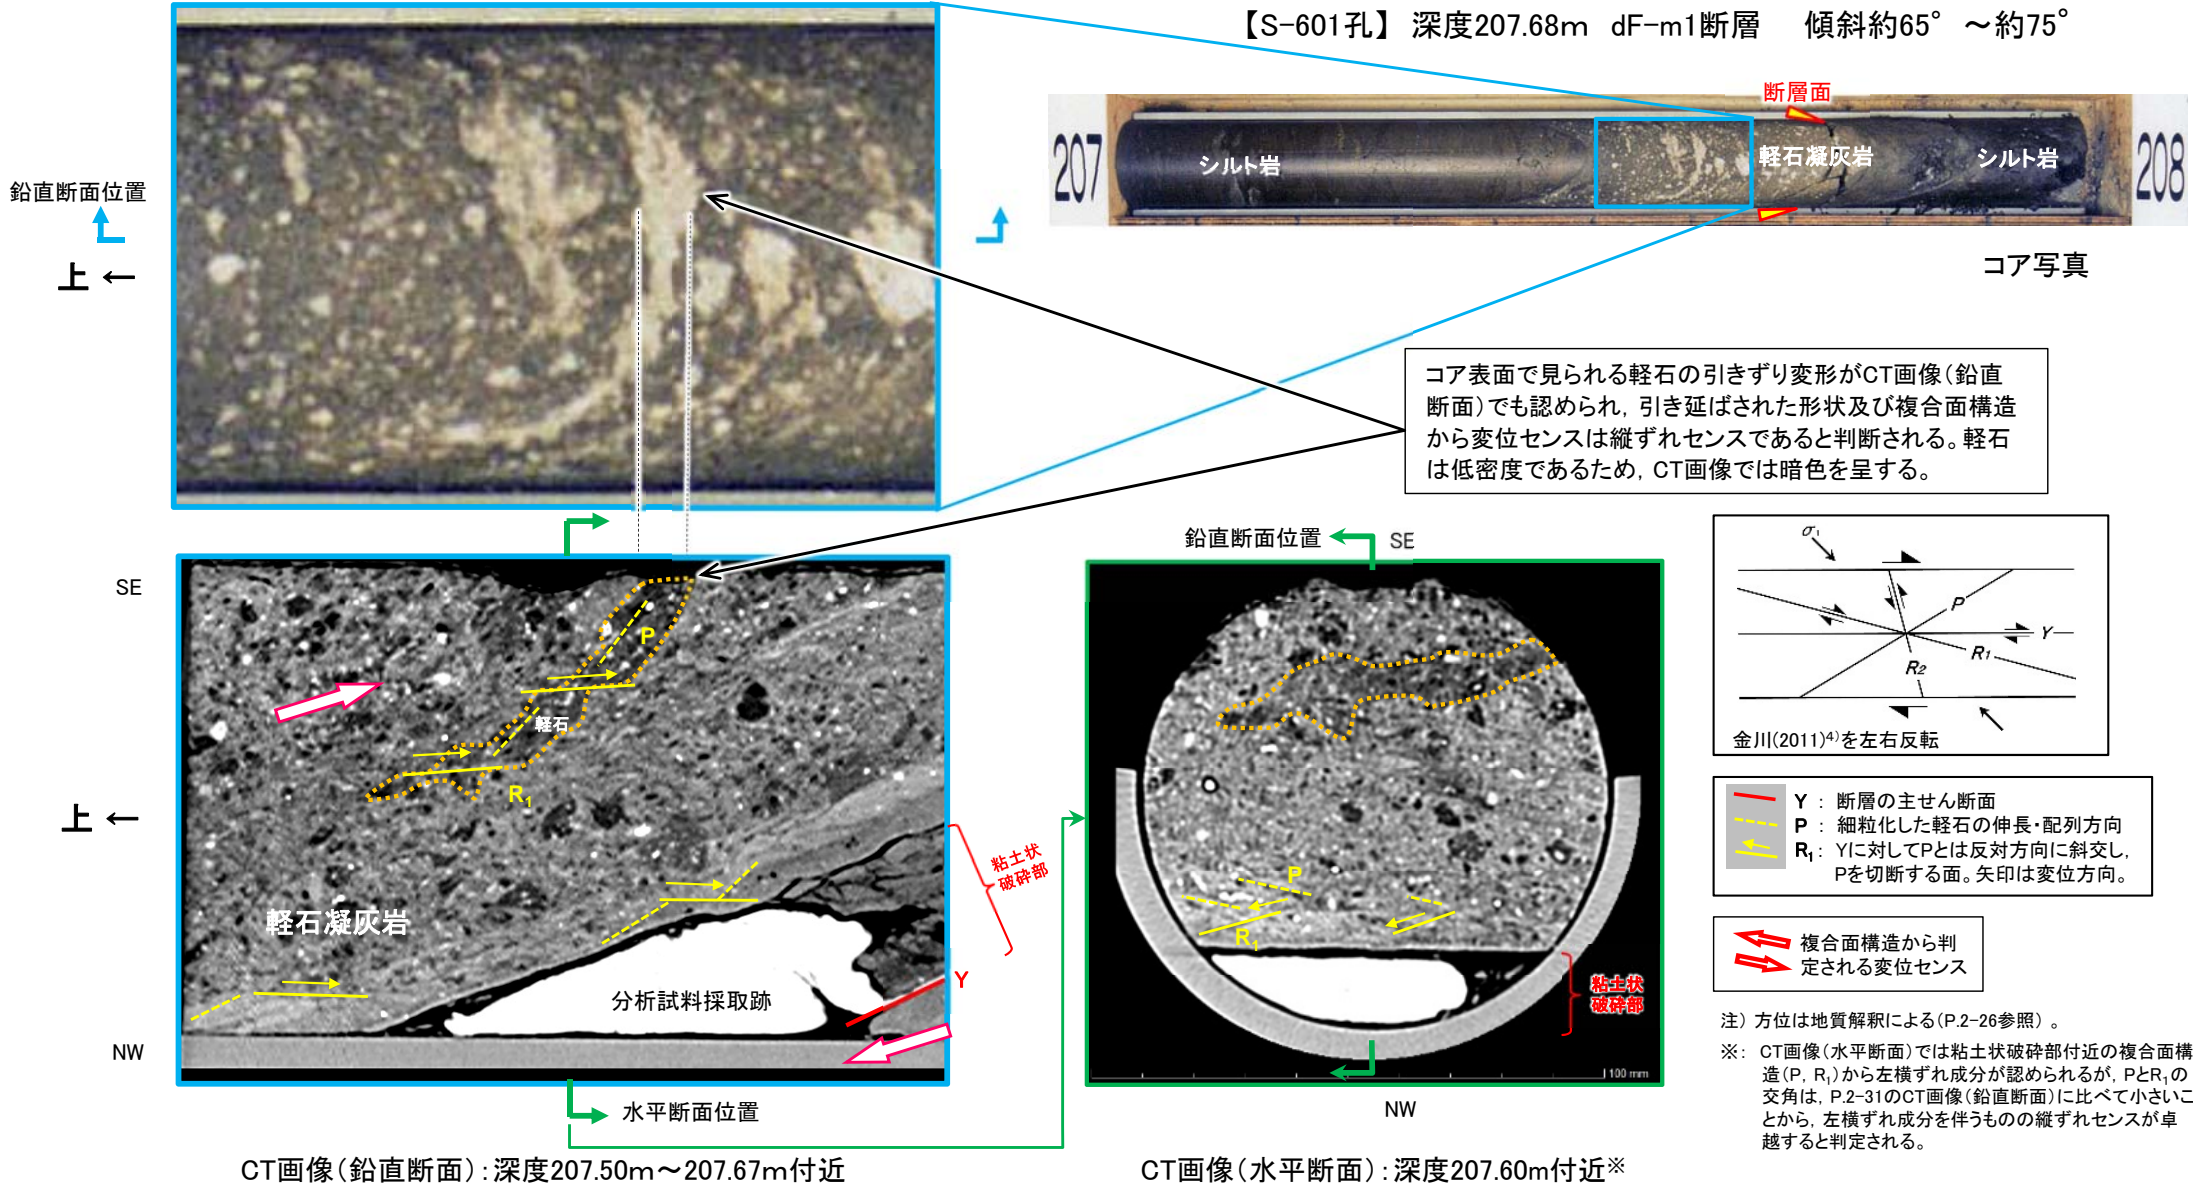
①変位センス[S-601孔:コア写真・CT画像 鉛直・水平断面](軽石の変形)(解釈線有り)

コア表面で見られる軽石の引きずり変形がCT画像(鉛直断面)でも認められ、引き延ばされた形状及び複合面構造から変位センスは縦ずれセンスであると判断される。軽石は低密度であるため、CT画像では暗色を呈する。

dF-m1断層の上盤の軽石凝灰岩に含まれる軽石の変形は、コア観察で縦ずれセンスで引きずられた形状を示し、CT画像(鉛直断面)で縦ずれセンスの複合面構造(P, R<sub>1</sub>)が明瞭に認められ、CT画像(水平断面)で横ずれ成分は認められないことから、縦ずれセンスが卓越すると判定される。

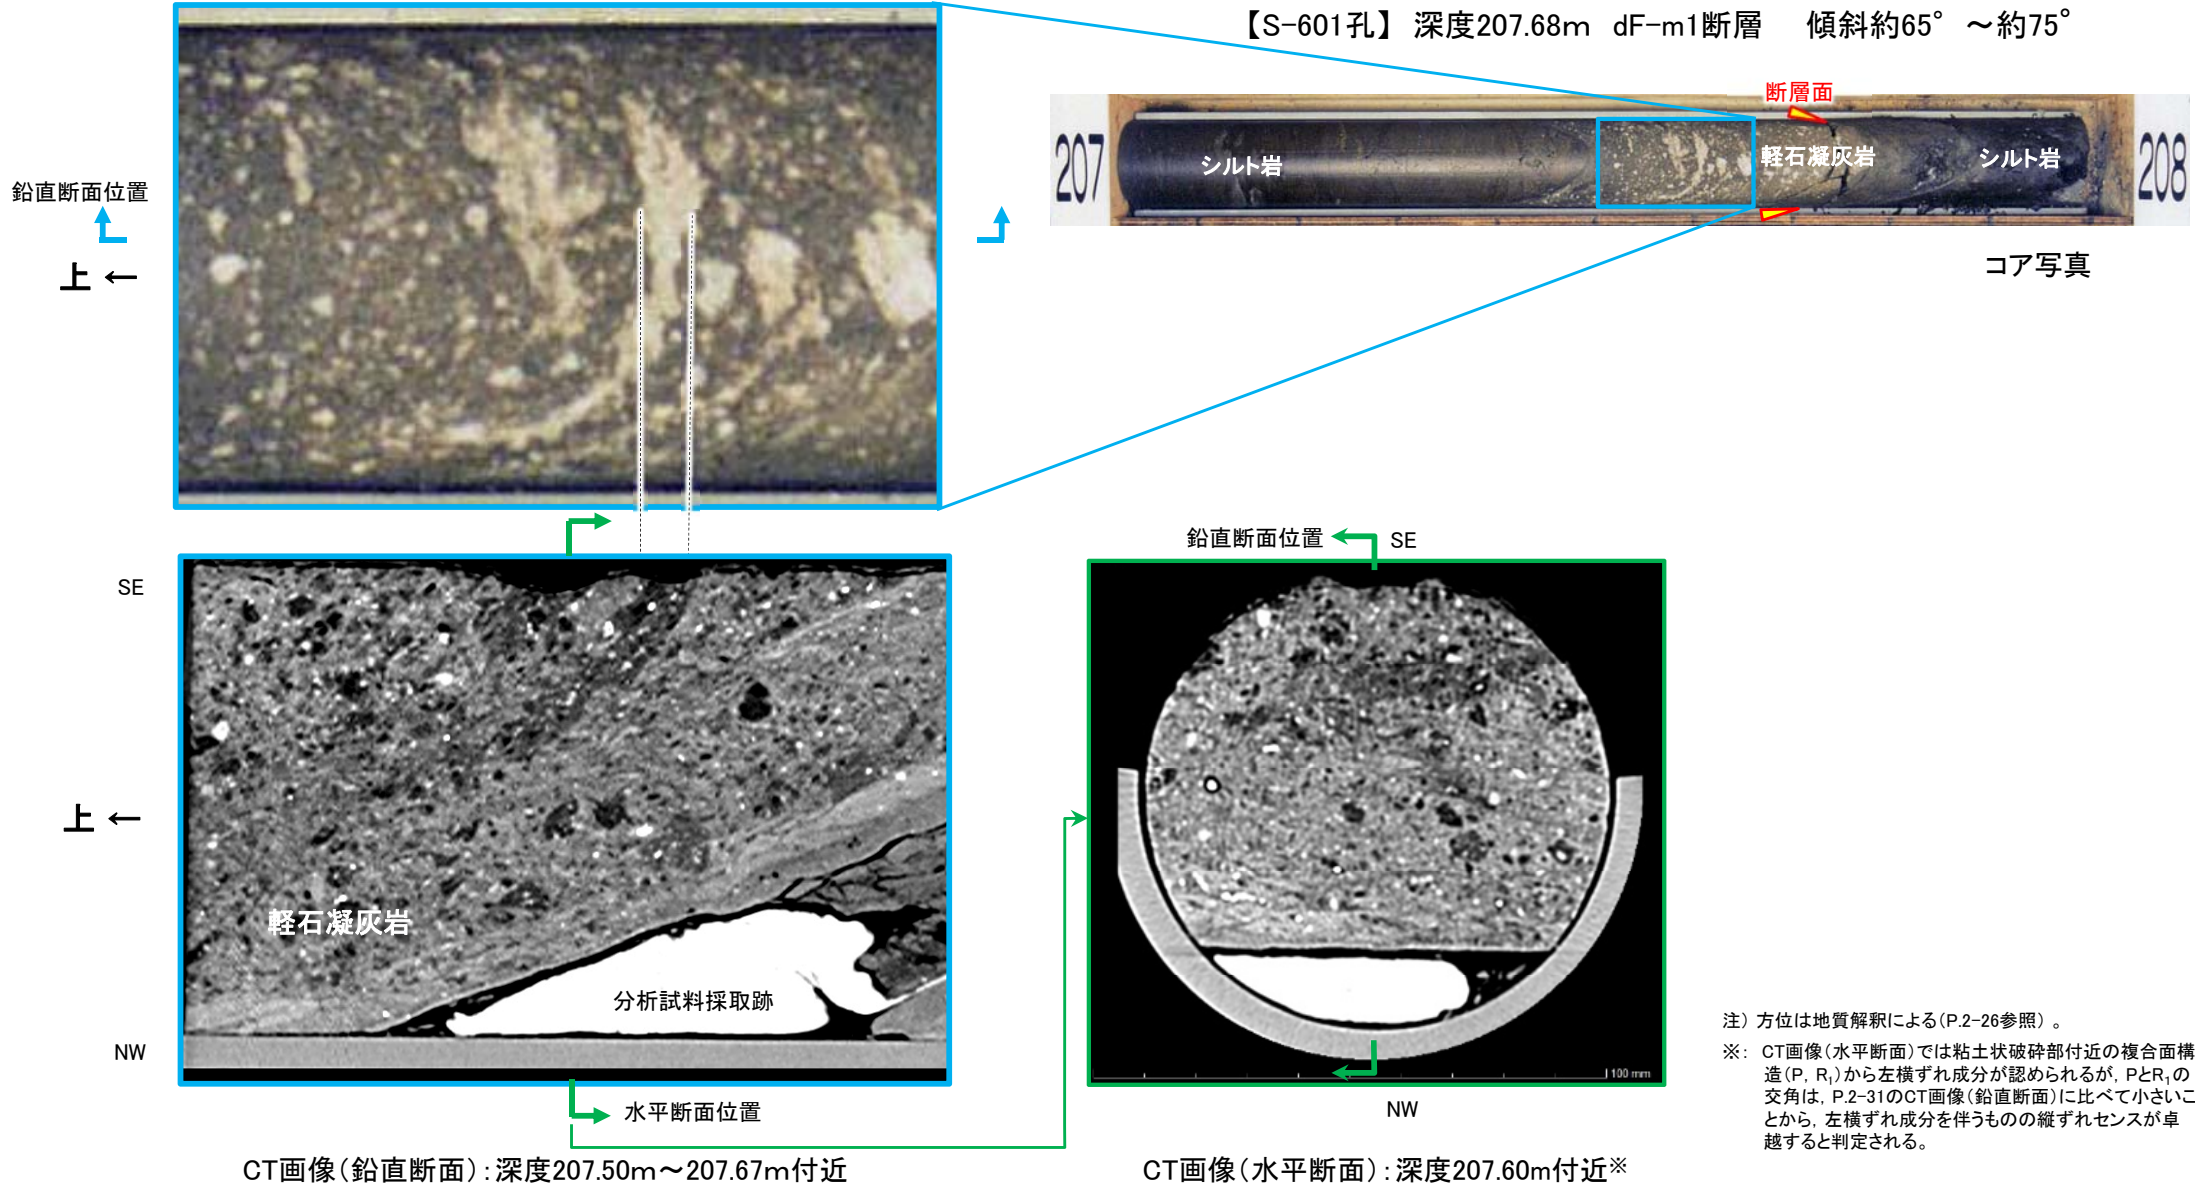
#### ①変位センス[S-601孔:コア写真・CT画像 鉛直・水平断面](軽石の変形)(解釈線なし)

※: CT画像(水平断面)では粘土状破碎部付近の複合面構造(P, R<sub>1</sub>)から左横ずれ成分が認められるが、PとR<sub>1</sub>の交角は、P.2-31のCT画像(鉛直断面)に比べて小さいことから、左横ずれ成分を伴うものの縦ずれセンスが卓越すると判定される。

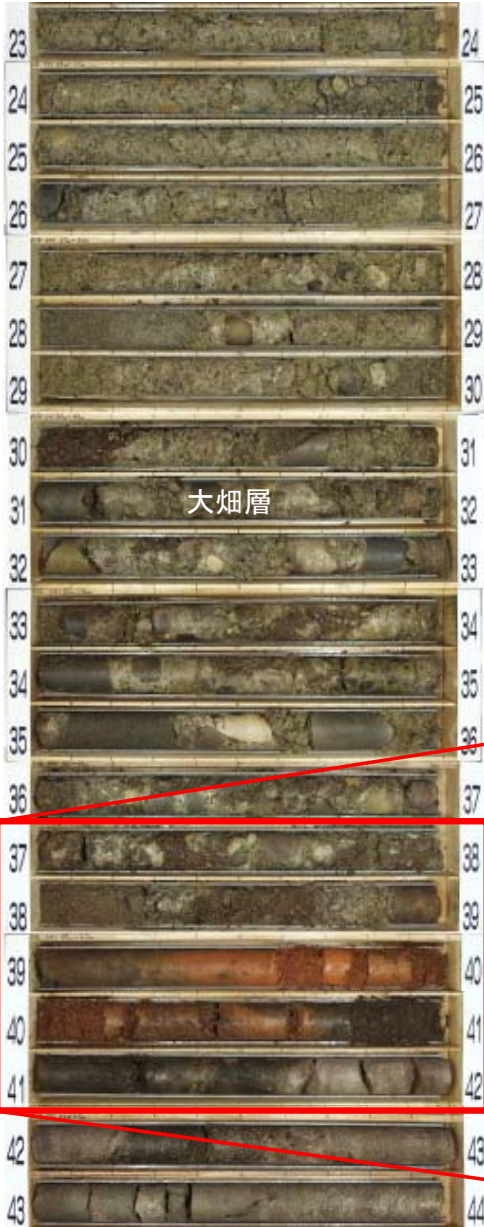
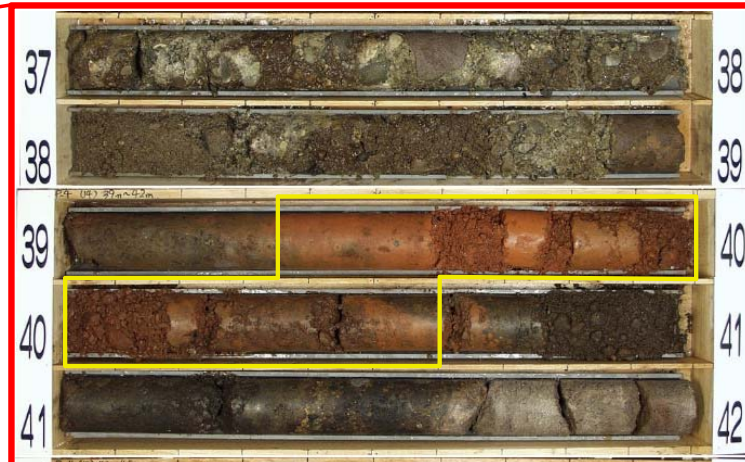
dF-a断層想定延長部の拡大コア写真

- P-4孔では、dF-a断層の想定延長部(5m区間)を含む30mの区間※において、大畑層の凝灰質礫岩中には、破碎部や礫の一定方向の配列等の断層を示唆する性状は認められない。大畑層の凝灰質礫岩は固結度が低く部分的に砂状を呈するが、断層を示唆するせん断面、粘土状破碎部等は認められない。
- 想定延長部中の深度約39.35m~約40.60mにある褐色礫は、陸上の噴出物(火山碎屑岩等)が酸化して褐色化したものと考えられる。この褐色礫の一部砂状を呈する部分は、上下面がほぼ水平であり削孔時のコアの回転で軟質な部分が崩れたものと考えられる(大畑層中の褐色礫の分布・性状はP.2-56~P.2-58参照、大畑層中の褐色礫の認定については補足説明資料P.2-68~P.2-76参照)。
- dF-a断層を挟んだ両側で大畑層の基底面に断層を示唆する南側落下の形状が認められないこと(P.2-47, 2-48参照)、上記のとおり大畑層内に断層を示唆する性状が認められないことから、dF-a断層は後期更新世以降の活動はないと判断される。

- ① 大畑層は固結度が低く部分的に砂状を呈するが、断層を示唆するせん断面、粘土状破碎部等は認められない(P.2-51～P.2-54参照)。
- ② dF-a断層想定延長部を含む区間において、大畑層には破碎部や礫の一定方向の配列等の断層を示唆する性状は認められない(P.2-51～P.2-54参照)。
- ③ dF-a断層想定延長部の一部には軟質な褐色礫が分布する。この褐色礫の一部砂状を呈する部分は、上下面がほぼ水平であり削孔時のコアの回転で軟質な部分が崩れたものと考えられ、断層に関係するものではないと判断される(P.2-51参照)。

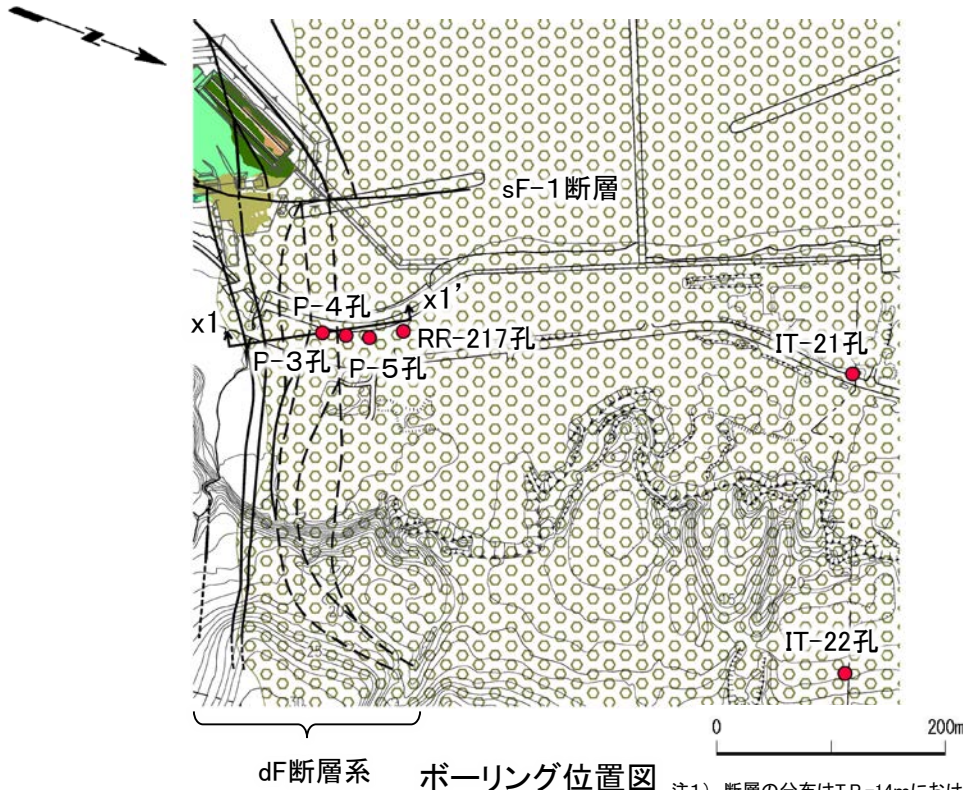
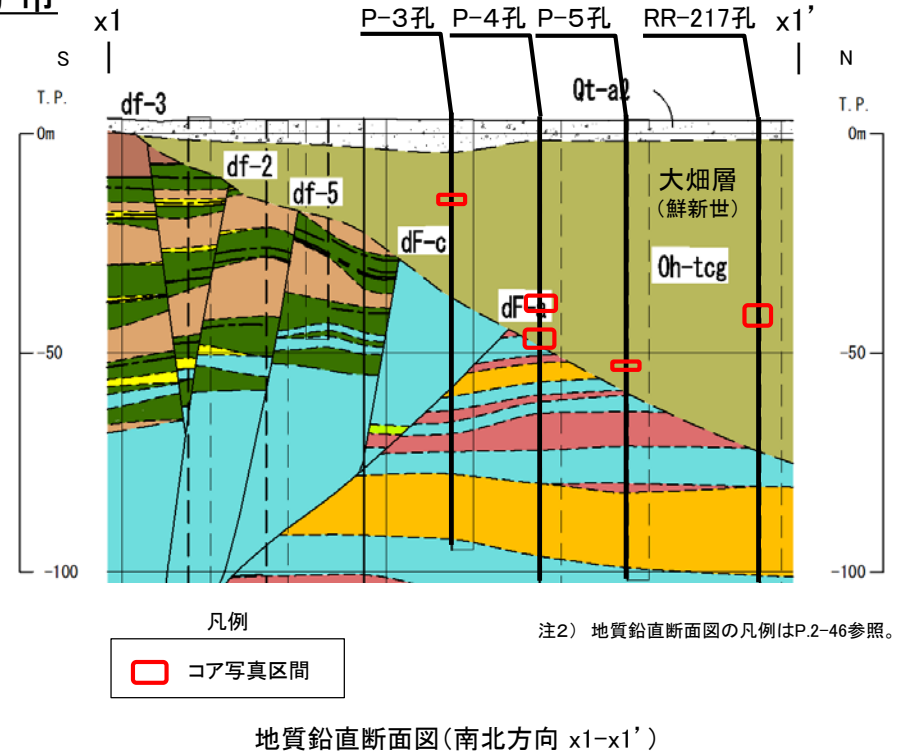
### 上載地層法による活動性評価(12/21): dF-a断層と大畑層の関係(12/14): 大畑層中の褐色礫の分布・性状(2/3) 褐色礫の分布

df-a断層の想定延長部の一部に軟質な褐色礫が分布するため(P.2-51参照), df-a断層の想定延長部以外の大畑層中の褐色礫の分布・性状と断層との関係を検討する。

- 敷地北側に分布する大畑層は、主として凝灰質礫岩から成り、径数mm~数mの様々な岩種の亜円礫~角礫を含む。礫は火山碎屑岩やデイサイト等から成り、散点的に褐色を呈する火山碎屑岩礫を含む。
- 大畑層中には、平面的に断層から約400m離れた敷地北側のIT-21孔及びIT-22孔、並びにx1-x1'断面のdf-a断層の想定延長部以外のP-3孔, P-4孔, P-5孔及びRR-217孔にも、df-a断層の想定延長部付近のP-4孔深度40m付近(P.2-51参照)と同様に、褐色礫が分布する(P.2-58参照)。

- 平面的に断層から約400m離れた敷地北側のIT-21孔及びIT-22孔の大畑層, 並びに, x1-x1'断面のdF-a断層の想定延長部以外でのP-3孔, P-4孔, P-5孔及びRR-217孔の大畑層には, 褐色礫が認められ, 褐色礫及びその周辺には断層を示唆するせん断面, 粘土状破碎部等は認められない。
- dF-a断層の想定延長部のP-4孔深度40m付近の大畑層にも褐色礫が認められ, 褐色礫及びその周辺には断層を示唆するせん断面, 粘土状破碎部等は認められない(P.2-51参照)。
- 上記のうち, IT-21孔及びIT-22孔の褐色礫にクラックが認められるが, P-4孔深度40m付近の褐色礫と同様に軟質であり, 断層に関係のない箇所であることから, 軟質なためにクラックが生じているものである。
- これらの褐色礫は, 陸上の噴出物(火山碎屑岩等)が酸化変質を受けて褐色化し, 礫として大畑層中に取り込まれて堆積したものと考えられ, 断層に関係するものではないと判断される(褐色礫の認定については補足説明資料P.2-68~P.2-76参照)。

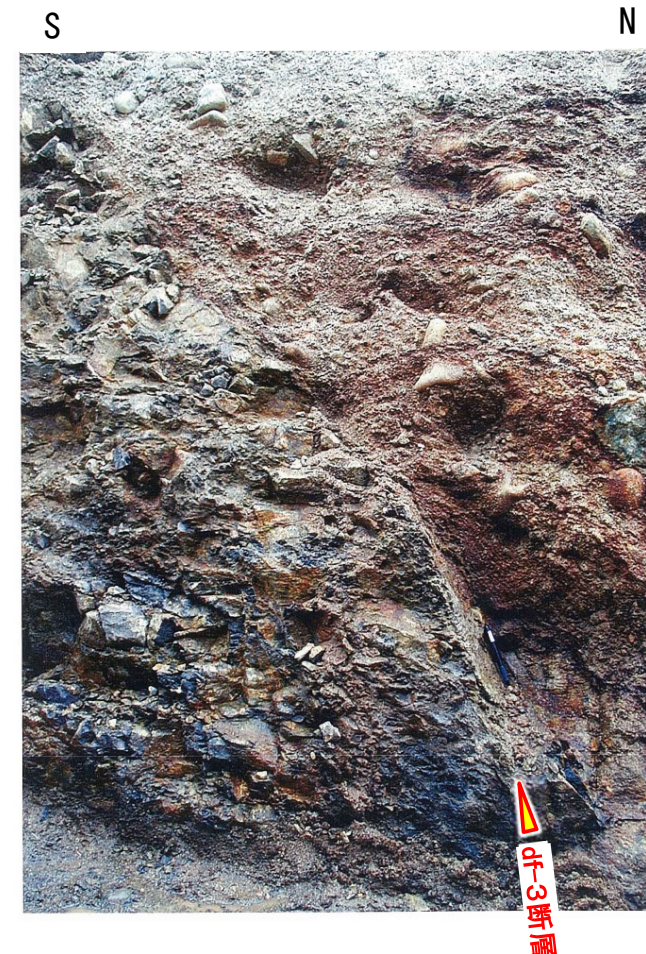
上載地層法による活動性評価(20/21): df-3断層と大畑層の関係(Tf-1トレンチ)(1/2) 西側法面

Tf-1トレンチでは、df-3断層は大畑層及びM<sub>3</sub>面段丘堆積物の各基底面に変位を与えていないことから、大畑層堆積以降の活動はなく、後期更新世以降の活動はないと判断される。
