### ボーリングコア観察結果

〔本編資料3.3.3(1)に関する基礎データ〕

- ・ シームS-10及びシームS-11付近の主に易国間層上部層中に認められる成層構造が発達する部分及び低角の変位を伴う不連続面の分布を確認した結果を示す。

# 7. 成層構造及び低角の変位を伴う不連続面の分布(2/18)

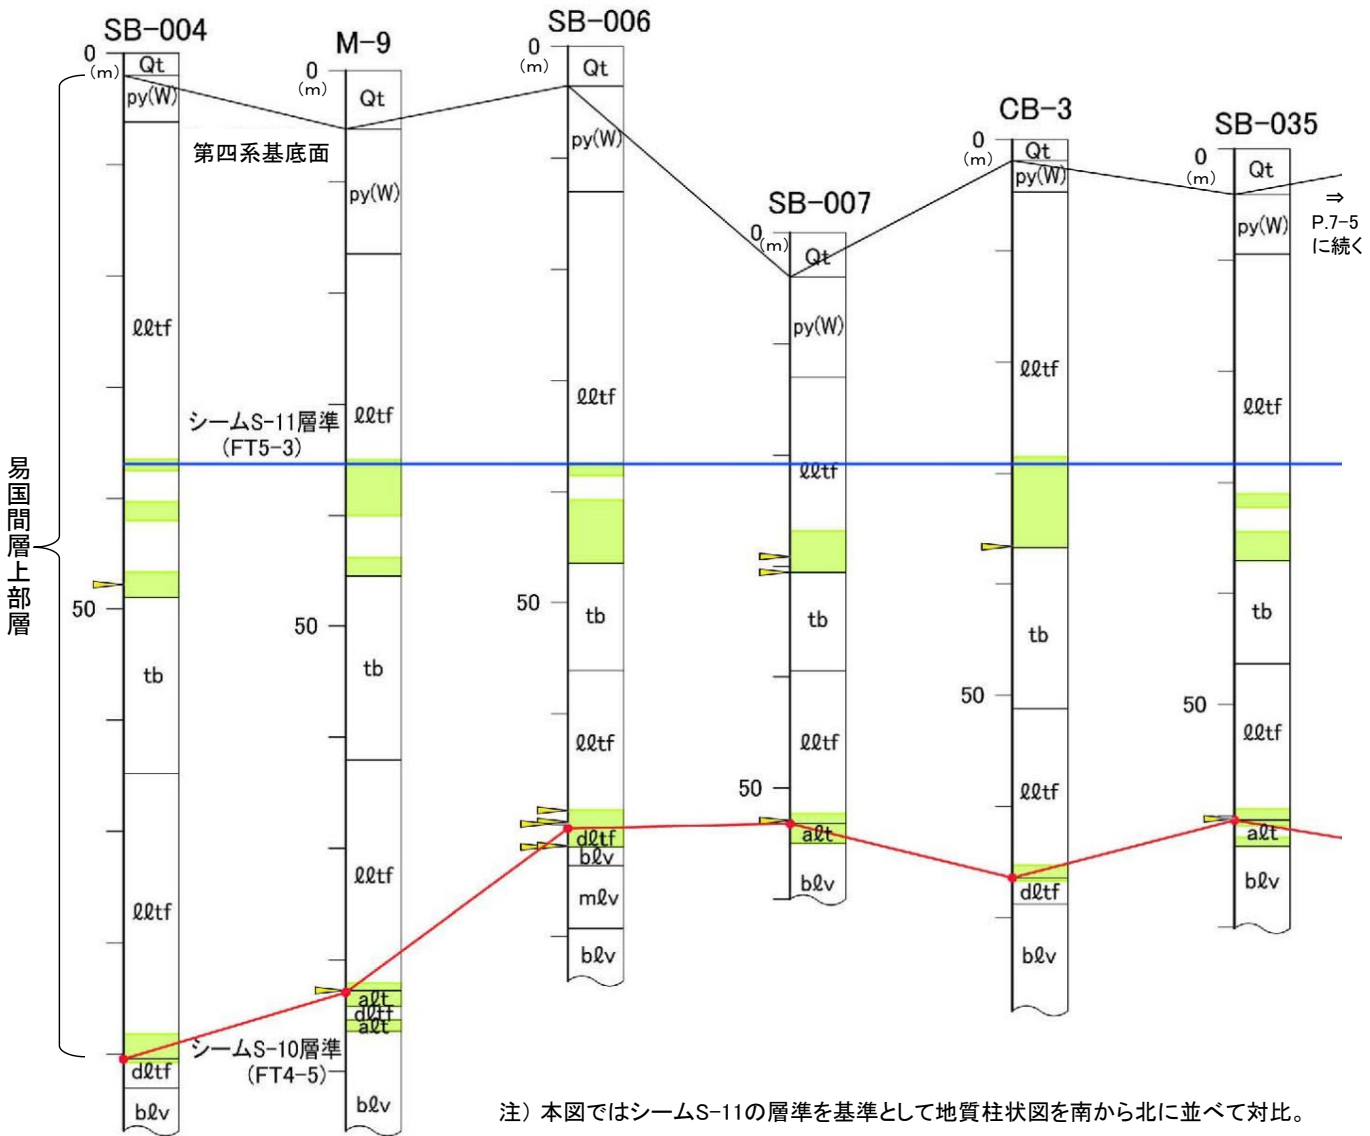
## ボーリングコア観察結果(地質柱状図) (2/4)

- 低角の変位を伴う不連続面\*は、シームS-10, S-11の層準付近の成層構造が発達する部分に分布が限定され、各シームから離れた淡灰色火山礫凝灰岩(lltf)、凝灰角礫岩(tb)及び安山岩溶岩(blv, mlv)中には認められない。
- 低角の変位を伴う不連続面は、主としてシームS-11層準(FT5-3)付近の下盤の成層構造が発達する部分に分布する。
- また、成層構造が発達する部分の分布範囲は、下限が凝灰角礫岩の上面で、上限は主としてシームS-11層準(FT5-3)である。

注) 本図ではシームS-11の層準を基準として地質柱状図を南から北に並べて対比。

\*:ボーリングコアではトレンチ調査と異なり、変位量の判定が困難で、条線も不明瞭なものが多いことから、面が平滑で低角(50°以下)の断裂を保守的に「低角の変位を伴う不連続面」とする。

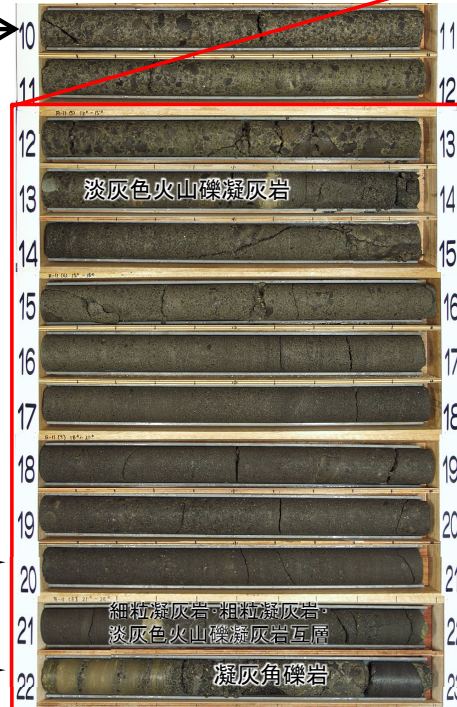
F-11孔(0m~23m区間)

1.78m  
第四系/  
淡灰色火山礫  
凝灰岩(風化部)  
境界

4.15m  
淡灰色火山礫  
凝灰岩(風化部)/  
淡灰色火山  
礫凝灰岩境界

20.35m  
淡灰色火山礫凝灰岩/  
細粒凝灰岩・粗粒凝灰岩・淡灰色火山礫凝灰岩互層境界

22.31m  
細粒凝灰岩・粗粒凝灰岩・淡灰色火  
山礫凝灰岩互層/凝灰角礫岩境界

- ・ シームS-11付近より上位の淡灰色火山礫凝灰岩は粗粒で塊状であり、成層構造が発達する部分は認められない。
- ・ シームS-11付近からその下位の淡灰色火山礫凝灰岩(約9.1m区間)には、成層構造が発達する部分が認められ、この部分に低角の変位を伴う不連続面が分布する。

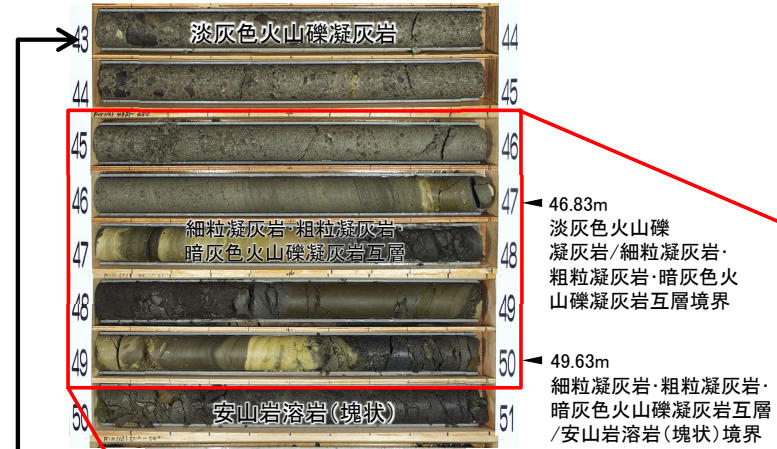
F-11孔(23m~51m区間)

- 凝灰角礫岩及びシームS-10付近より上位の淡灰色火山礫凝灰岩は粗粒で塊状であり、成層構造が発達する部分は認められない。
- シームS-10付近(約3.8m区間)には、成層構造が発達する部分が認められ、この部分に低角の変位を伴う不連続面が分布する。
