女川原子力発電所第2号機 工事計画審査資料	
資料番号	O2-他-F-24-0014_改2
提出年月日	2021年8月2日

# 女川原子力発電所第2号機 3.11地震等の影響を踏まえた建屋の耐震評価について (指摘事項に対する回答)

2021年 8月 2日  
東北電力株式会社

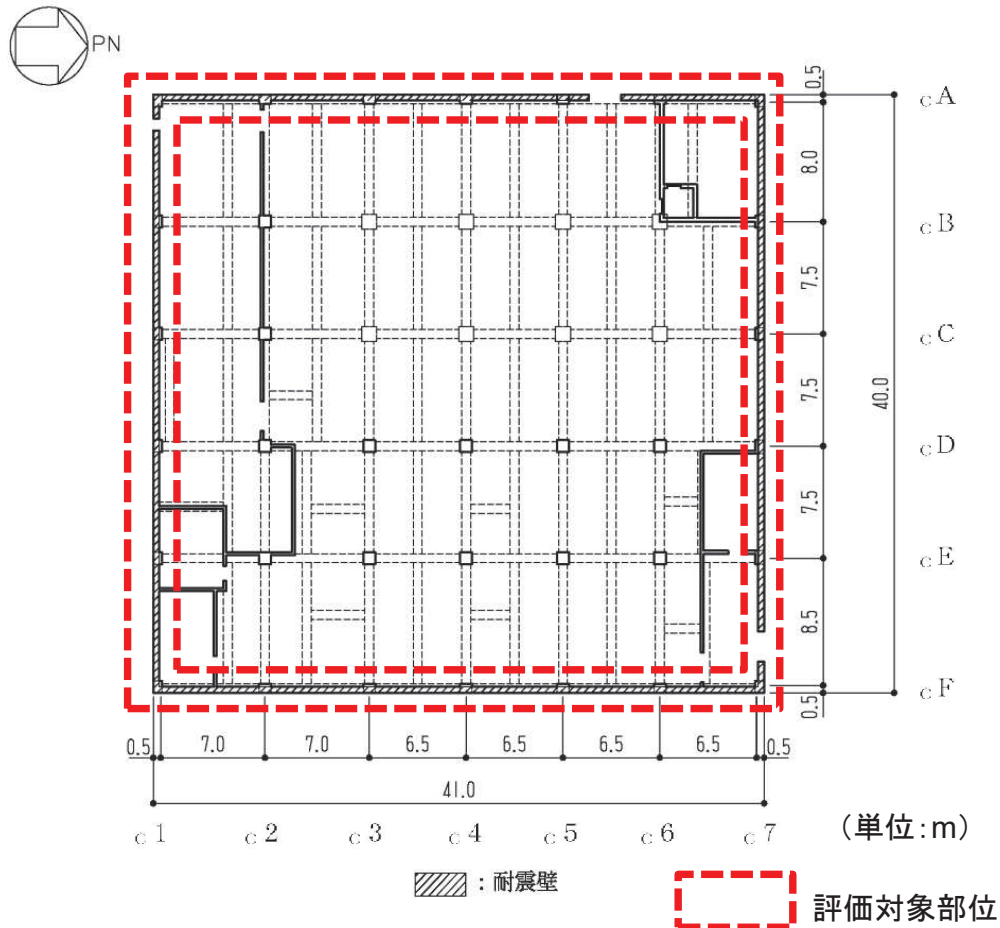
中央制御室しゃへい壁の概略平面図 (O.P.22.95m)

- 中央制御室しゃへい壁の評価結果を示す。
- 弾性設計用地震動Sdによる地震荷重に対して、必要鉄筋比が設計鉄筋比を超えないことから、発生する応力がRC-N規準に基づく短期許容応力度に収まることを確認した。

O.P.(m)		O.P.22.95~O.P.29.15			
壁位置(通り)		cA	cF	c1	c7
断面積(m <sup>2</sup> )		12.6	16.4	16.0	15.2
配筋	縦筋配筋	2-D19@200			
	縦筋設計鉄筋比 P <sub>g</sub> (%)	0.717	0.717	0.717	0.717
	横筋配筋	2-D19@200			
	横筋設計鉄筋比 P <sub>g</sub> (%)	0.717	0.717	0.717	0.717
せん断	せん断力 Q(×10 <sup>3</sup> kN)	21.1	21.8	23.6	20.8
	せん断力応力度 τ(N/mm <sup>2</sup> )	1.67	1.33	1.48	1.37
	必要鉄筋比 P <sub>Q</sub> (%)	0.484	0.385	0.428	0.397
	曲げモーメント M(×10 <sup>5</sup> kN・m)	1.84	2.36	2.29	1.99
曲げモーメント	軸力 N(×10 <sup>3</sup> kN)	3.59	4.23	4.05	3.37
	鉛直震度	0.407	0.407	0.407	0.407
	必要鉄筋比 P <sub>M</sub> (%)	0.170	0.233	0.206	0.200
	(P <sub>Q</sub> +P <sub>M</sub> )/P <sub>g</sub>	0.92	0.87	0.89	0.84
判定		可	可	可	可

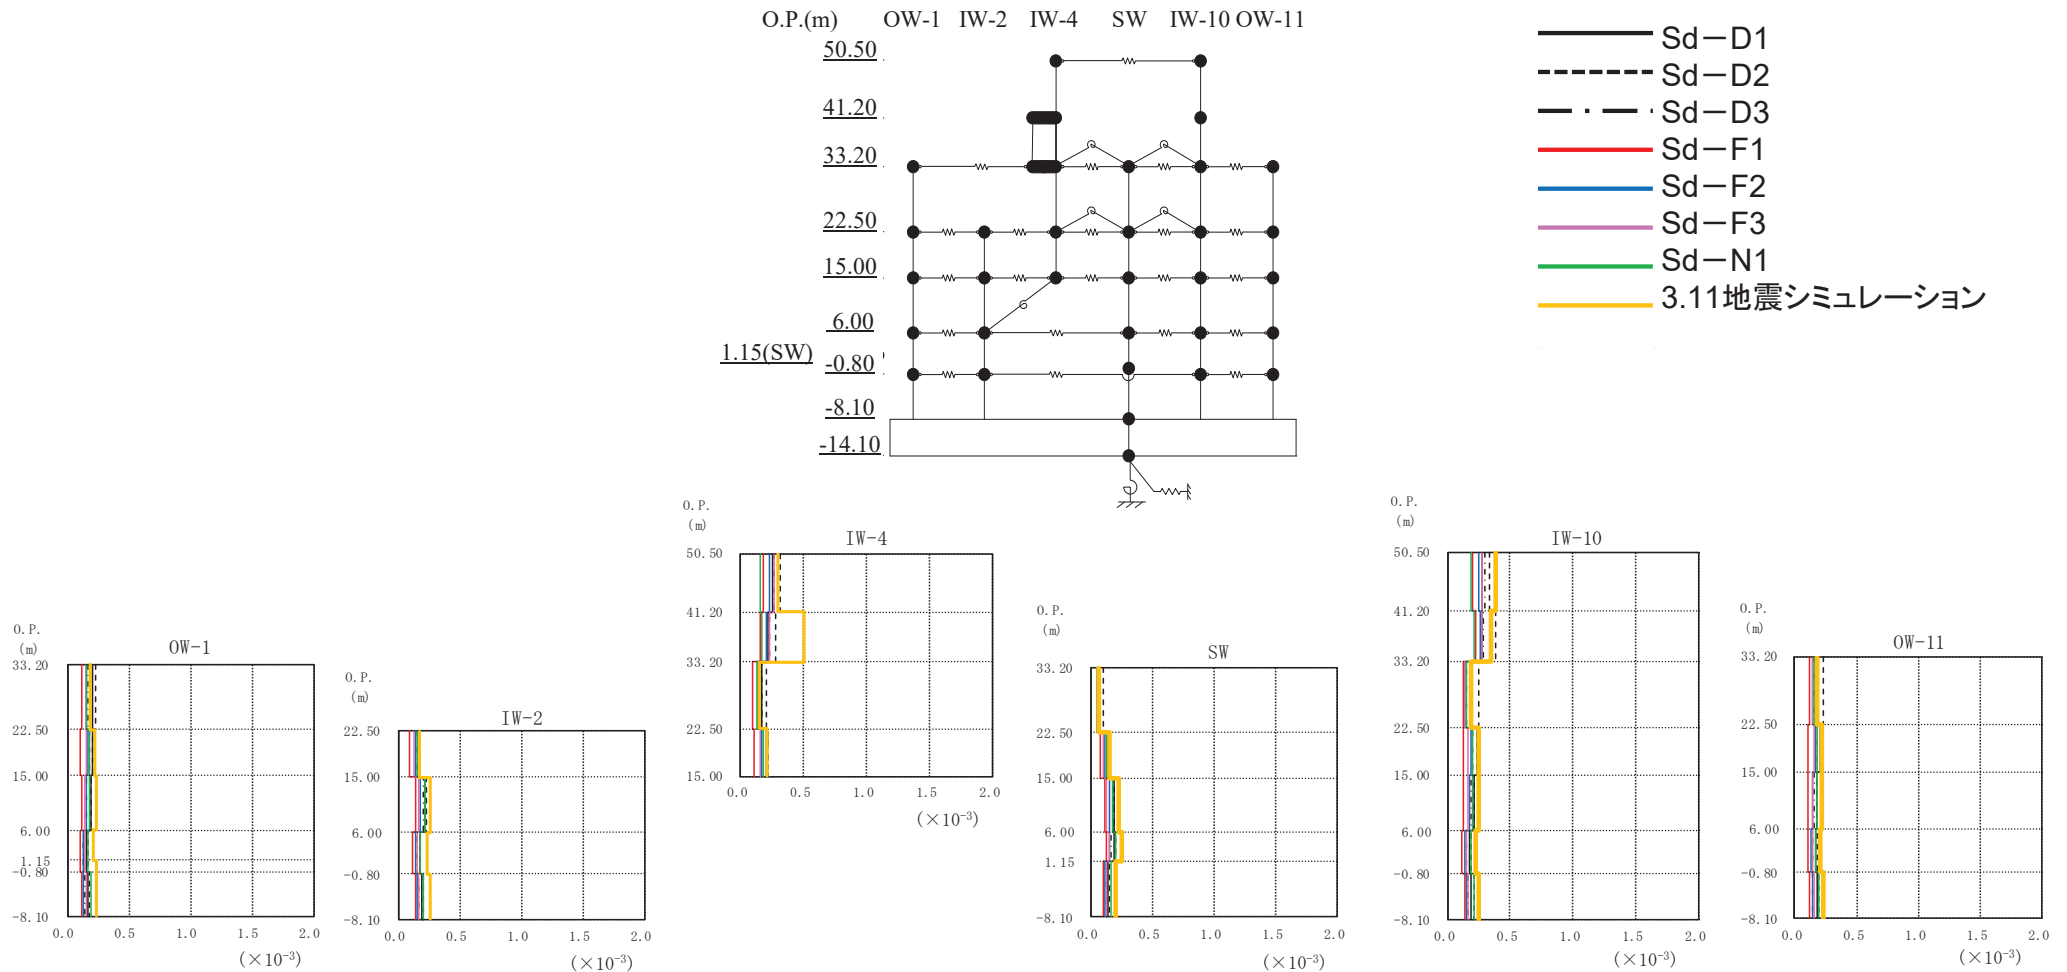
弾性設計用地震動Sdに対する応答と3.11地震応答の比較(原子炉建屋, EW方向, 最大応答せん断ひずみ)

- 原子炉建屋(EW方向)における, 弾性設計用地震動Sdに対する最大応答せん断ひずみと3.11地震のシミュレーション解析で得られた最大応答せん断ひずみの比較を示す。
- 一部, 弾性設計用地震動Sdによる応答が, 3.11地震の応答を上回るものの, せん断ひずみの値は3.11地震での最大応答せん断ひずみ $0.63 \times 10^{-3}$ (NS方向, IW-C通り, O.P.41.2m~O.P.50.5m)よりも十分小さく, また, 全体として3.11地震の応答が大きい。

- ▶ 弾性設計用地震動Sdに対する応答(せん断ひずみ)と 3.11地震シミュレーション解析による応答との比較の結果、弾性設計用地震動Sdに対する応答は、3.11地震応答とおおむね同等以下である。一部の部位では、弾性設計用地震動Sdに対する応答が3.11地震応答を上回るが、3.11地震での最大応答せん断ひずみよりも小さいことがわかる。
- ▶ なお、3.11地震に対しては、シミュレーション解析結果や地震後の点検結果により、以下のことを確認している。
  - 点検の結果、幅1.0mmを超えるようなひび割れは無く、大きなコンクリートの剥落等も生じていないこと。
  - 変位計測システムによる計測の結果、耐震壁に大きな残留変形は残っていないこと。[参考3参照]
  - 建屋は初期剛性が低下しているもののおおむね弾性範囲であり、鉄筋が弾性範囲であること。[参考4参照]

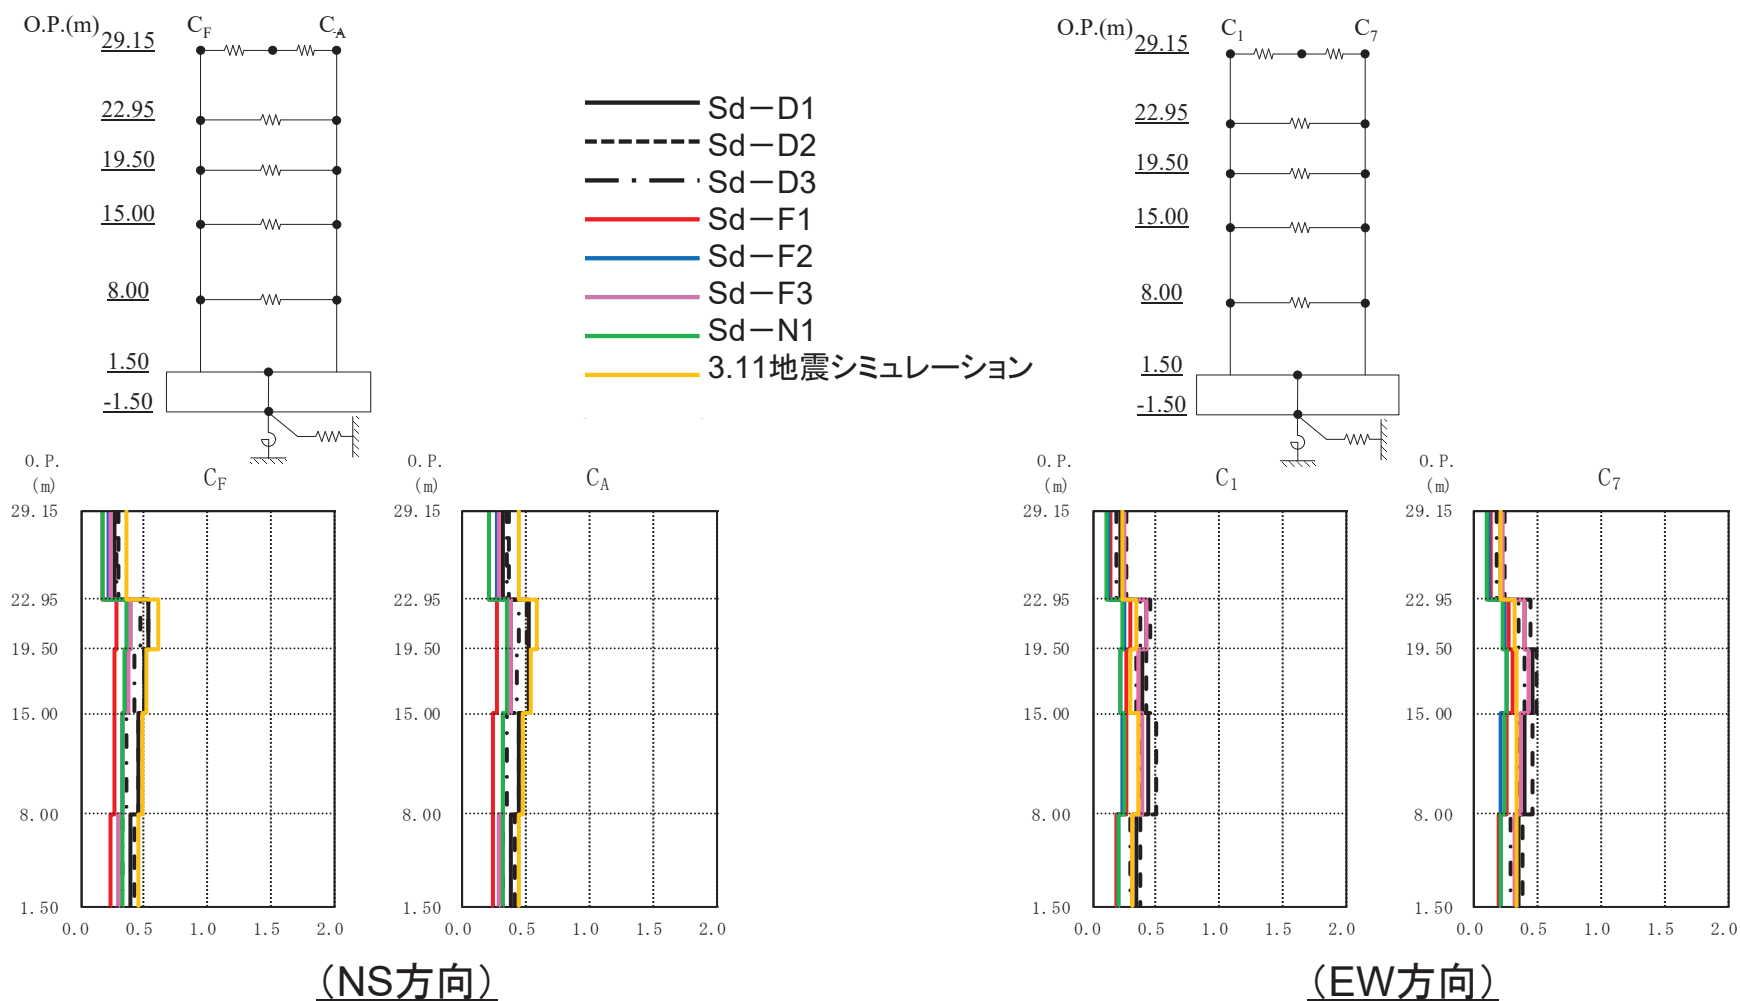
弾性設計用地震動Sdに対する応答と3.11地震応答の比較(制御建屋, 最大応答せん断ひずみ)

- 制御建屋における，弾性設計用地震動Sdに対する最大応答せん断ひずみと3.11地震のシミュレーション解析で得られた最大応答せん断ひずみの比較を示す。
- NS方向は，全ての軸，階で3.11地震の応答が，弾性設計用地震動Sdによる応答を上回る。
- EW方向は，弾性設計用地震動Sdによる応答が，3.11地震の応答を上回るものの，せん断ひずみの値は3.11地震での最大応答せん断ひずみ $0.61 \times 10^{-3}$  (NS方向, CF通り, O.P.19.5m~O.P.22.95m)よりも十分小さい。

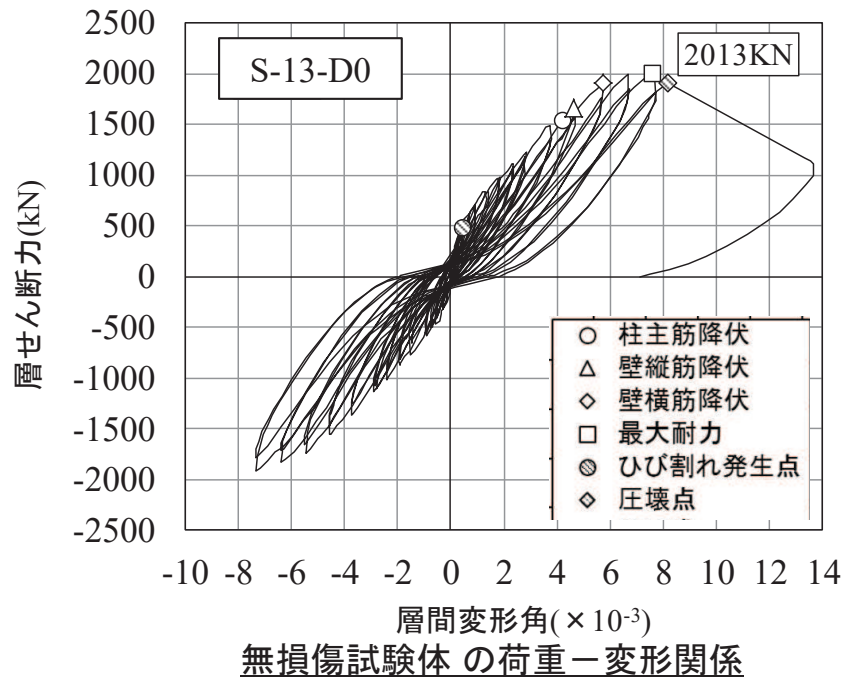
- ・無損傷試験体と損傷度Ⅱ試験体の荷重－変形関係から、事前損傷があっても終局耐力及びひび割れ発生状況は同等であることを確認した。
- ・鉄筋の降伏は、いずれの試験体でも $4.0 \times 10^{-3}$ を超えた付近となっていることがわかる。

- ▶ 応答の比較結果及び耐震実験の結果から以下のことが考察される。
  - 弾性設計用地震動Sd時の変形量(最大で $0.5 \times 10^{-3}$ 程度)では、耐震実験[3]における5回繰返しサイクルの結果から、繰返し加力による剛性低下量は小さい。[参考2参照]
  - 弾性設計用地震動Sd時の変形量は3.11地震時変形量と同等以下であることから、3.11地震時と同様に残留変形はほとんど残らない。
  - 耐震実験[2]の荷重－変形関係における鉄筋の降伏時変形は $4.0 \times 10^{-3}$ を超える付近であり、弾性設計用地震動Sdに対する応答(変形量)を大きく上回っている。[参考1参照]

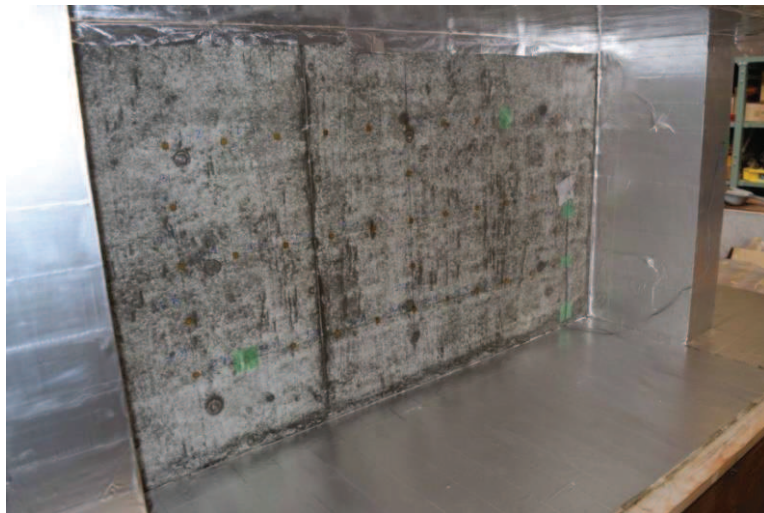
乾燥試験体[1]養生状況

(ウェブ部:コンクリート打設後約一週間で脱型し、気中養生、  
フランジ部:アルミテープにより密封養生)

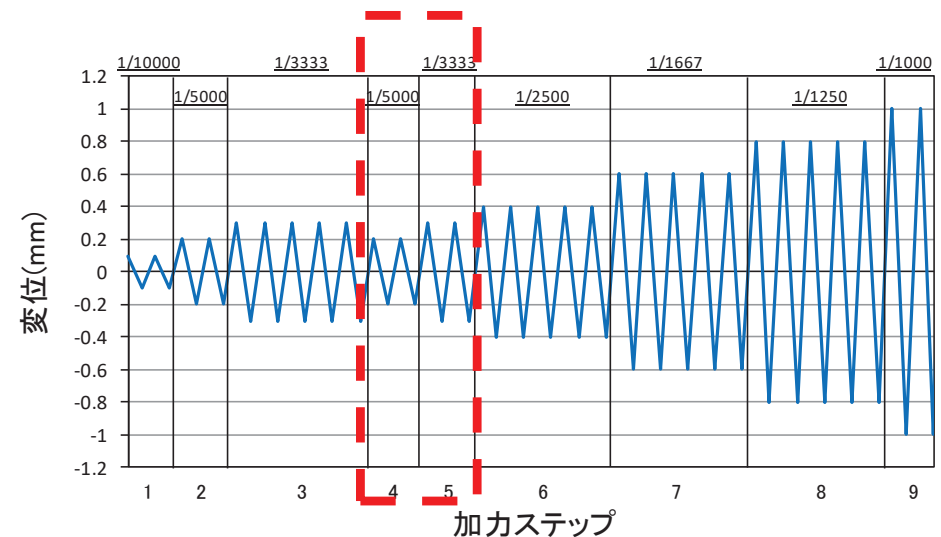
加力概念図

- ・初期加力として、変形角 $R=1/10000\text{rad.}$  ( $0.1 \times 10^{-3}$ ) および $R=1/5000\text{rad.}$  ( $0.2 \times 10^{-3}$ ) で2サイクルの繰り返し加力を実施した後に、微小変形レベルでの繰り返し加力時の剛性の低下傾向を確認するために、 $R=1/1000\text{rad.}$  ( $1.0 \times 10^{-3}$ ) までの主要変形角に対して5サイクル繰り返し加力を実施し、 $R=1/1000\text{rad.}$  ( $1.0 \times 10^{-3}$ ) 以降は2サイクルの繰り返し加力とした。
- ・また、経験した変形角よりも小さい変形角(インナーループ)での剛性低下挙動を検討することを目的として、加力ステップ4, 5としてインナーループとなる繰り返し加力を合計4サイクル実施した(赤破線で囲んだ部分)。

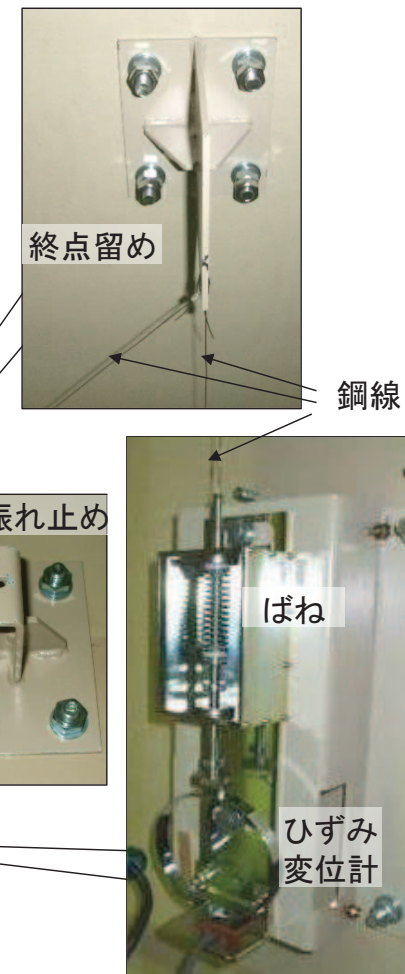
変位計測システムの設置詳細

層間変位計測システムの精度: 約1/500mm (約0.002mm)

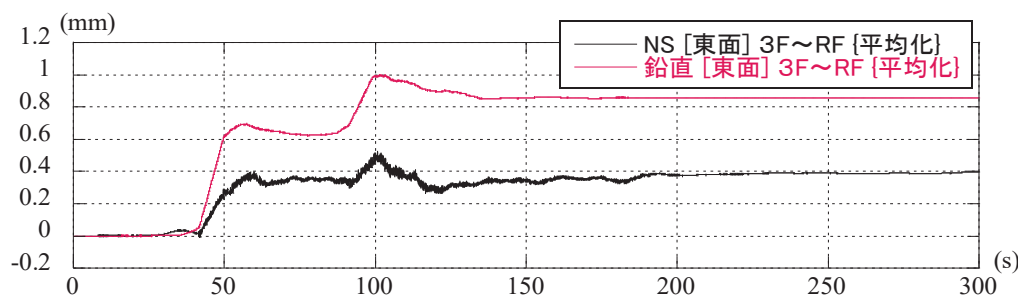
変位観測記録(東面) NS方向(3F~RF)

- ① 水平方向最大約0.4mm、鉛直方向最大約0.85mmの残留変位が確認された。この値は、例えば建設時の所定の寸法精度(例えばJASS5Nの場合、15m以上の高さの場合±30mm)と比較してもかなり小さい。
- ② なお、変位計測システムによる観測記録による最大層間変形角は約 $0.2\sim 0.5 \times 10^{-3}$ であり、地震により耐震壁にひび割れが入る目安値( $0.25 \times 10^{-3}$ )を超えている。これは点検結果とも整合的である。

変位波形(スムージング後)

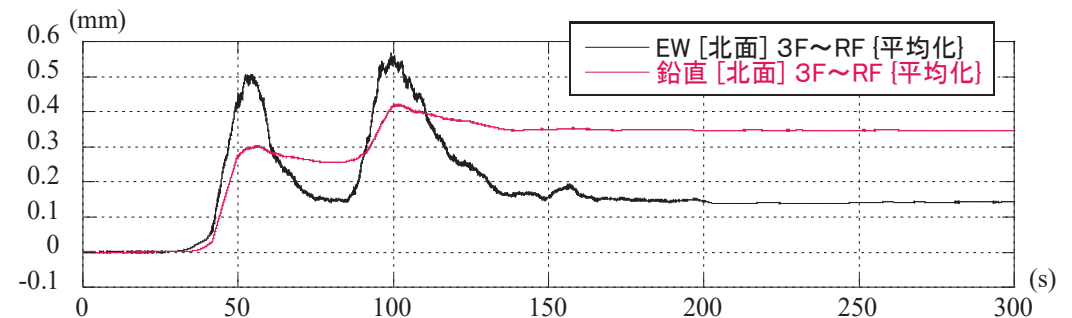
変位観測記録(北面) EW方向(3F~RF)

変位波形(スムージング後)

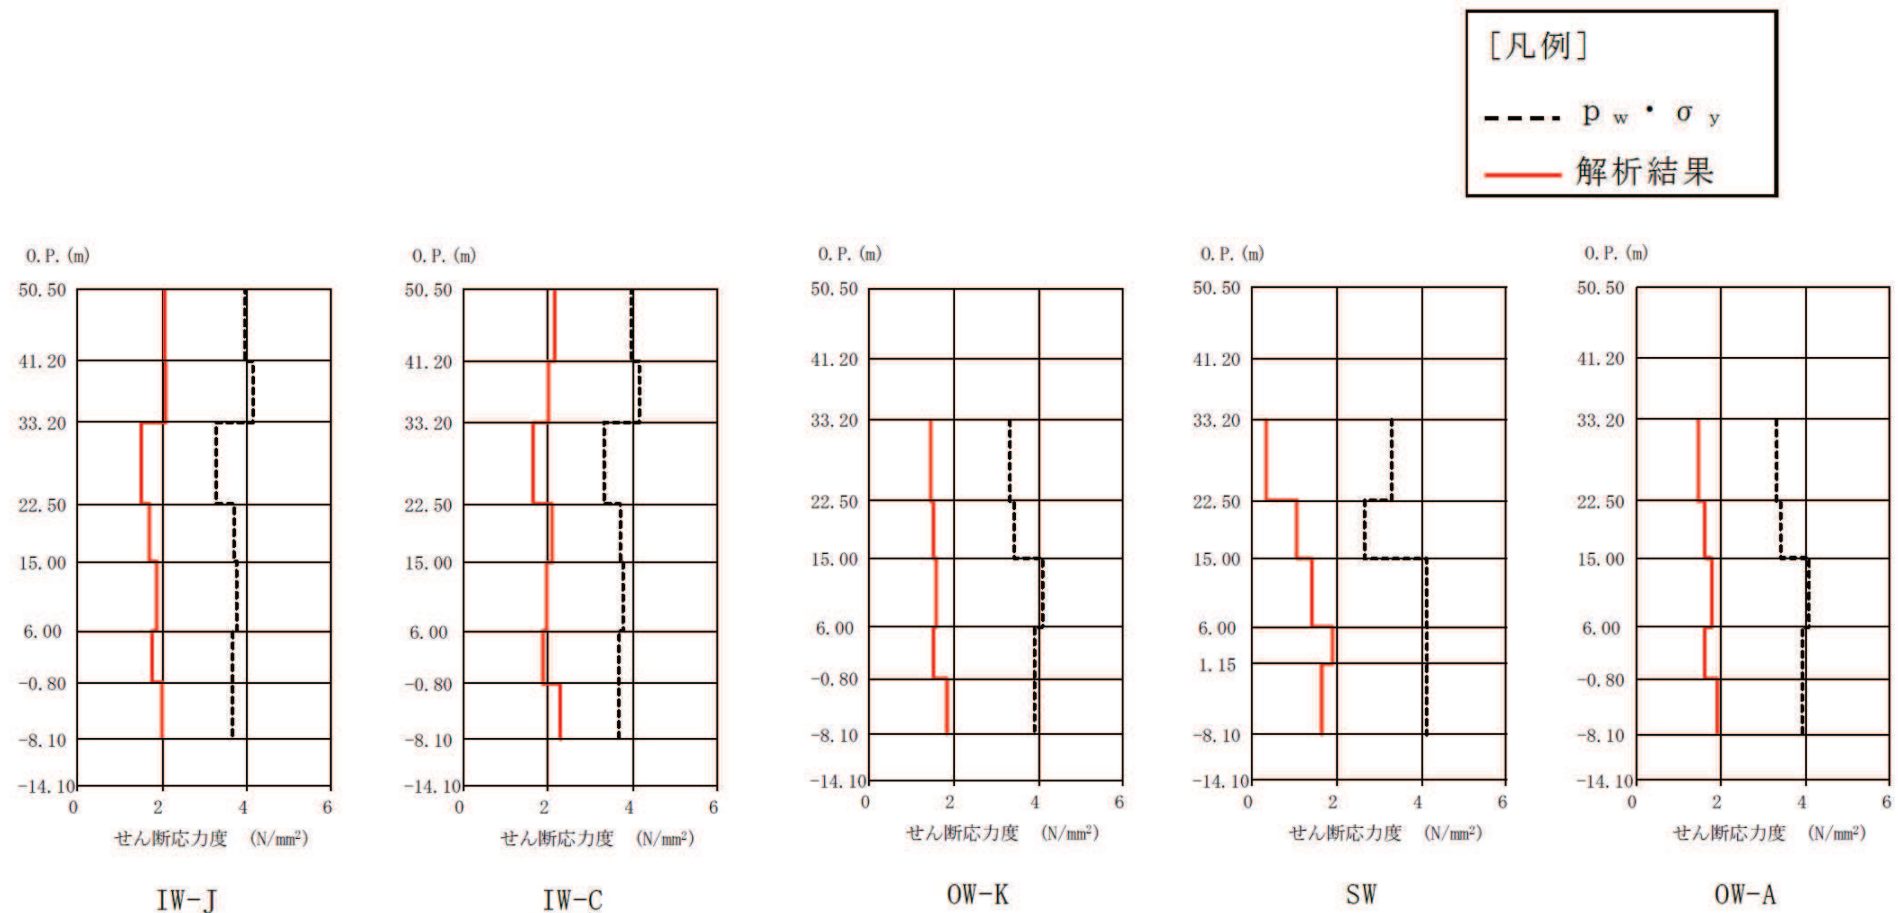
3.11地震時の耐震壁のせん断応力度(原子炉建屋, NS方向)

- 原子炉建屋(NS方向)について、3.11地震のシミュレーション解析により得られた各階のせん断応力度を解析モデルの軸ごとに、設計配筋量のみで負担できる短期許容せん断応力度( $p_w \cdot \sigma_y^*$ )と併せて示す。
- 各階のせん断応力度は、**設計配筋量のみで負担できる短期許容せん断応力度以下**である。

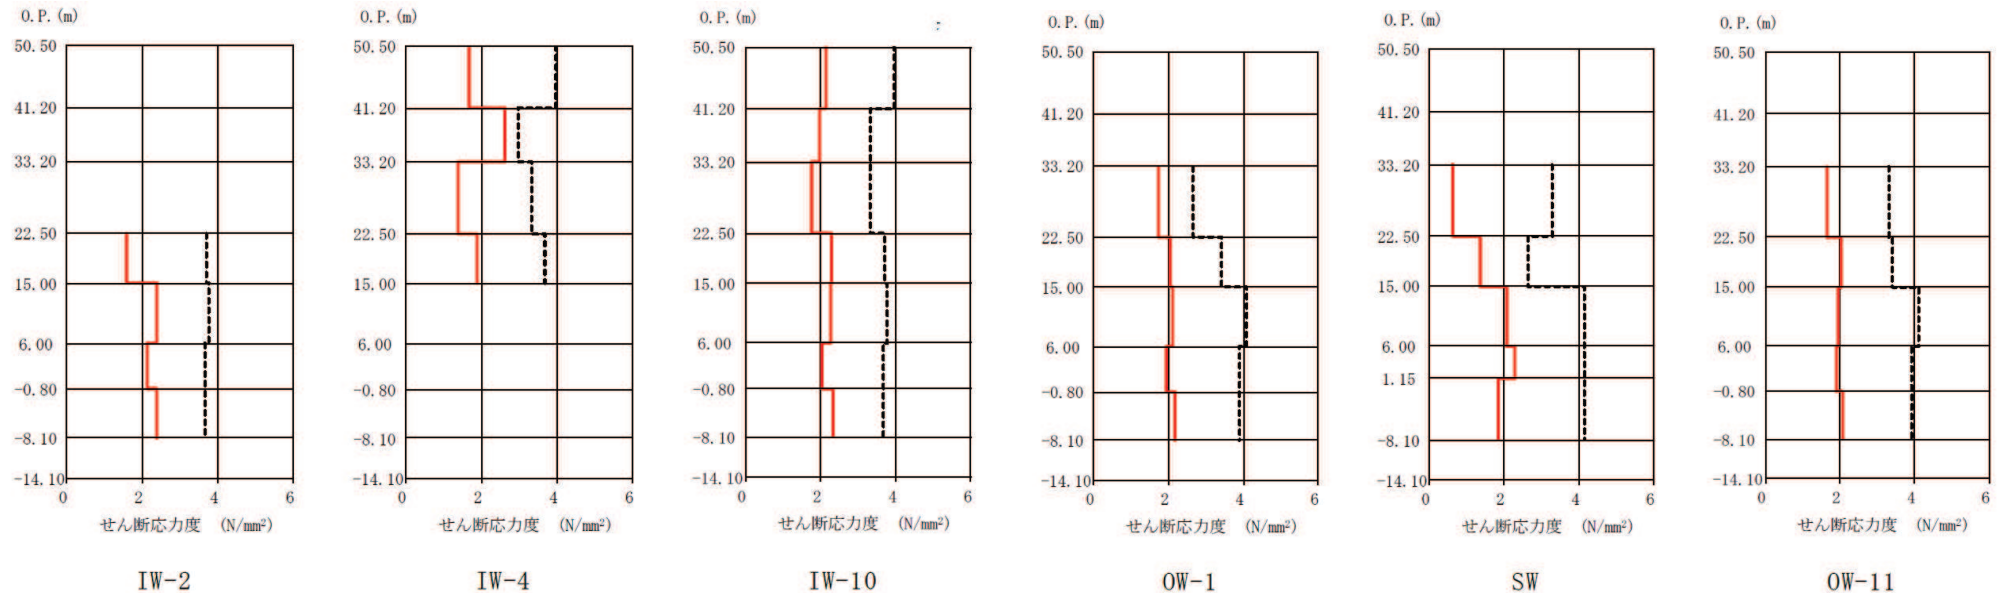
3.11地震時の耐震壁のせん断応力度(原子炉建屋, EW方向)

- 原子炉建屋(EW方向)について, 3.11地震のシミュレーション解析により得られた各階のせん断応力度を解析モデルの軸ごとに, 設計配筋量のみで負担できる短期許容せん断応力度( $p_w \cdot \sigma_y^*$ )と併せて示す。
- 各階のせん断応力度は, 設計配筋量のみで負担できる短期許容せん断応力度以下である。
- ただし, 3.11地震のEW方向の結果において地上3階(O.P.33.2m)IW-4通り耐震壁の検定比が0.89と20%以上の余裕がないため, せん断応力に加え曲げ応力も含めた断面算定を行った。

- 原子炉建屋について、3.11地震のEW方向の結果において地上3階(O.P.33.2m)IW-4通り耐震壁の検定比が0.89と20%以上の余裕がないため、せん断応力に加え曲げ応力も含めた断面算定を行い、鉄筋は弾性範囲であることを確認した。

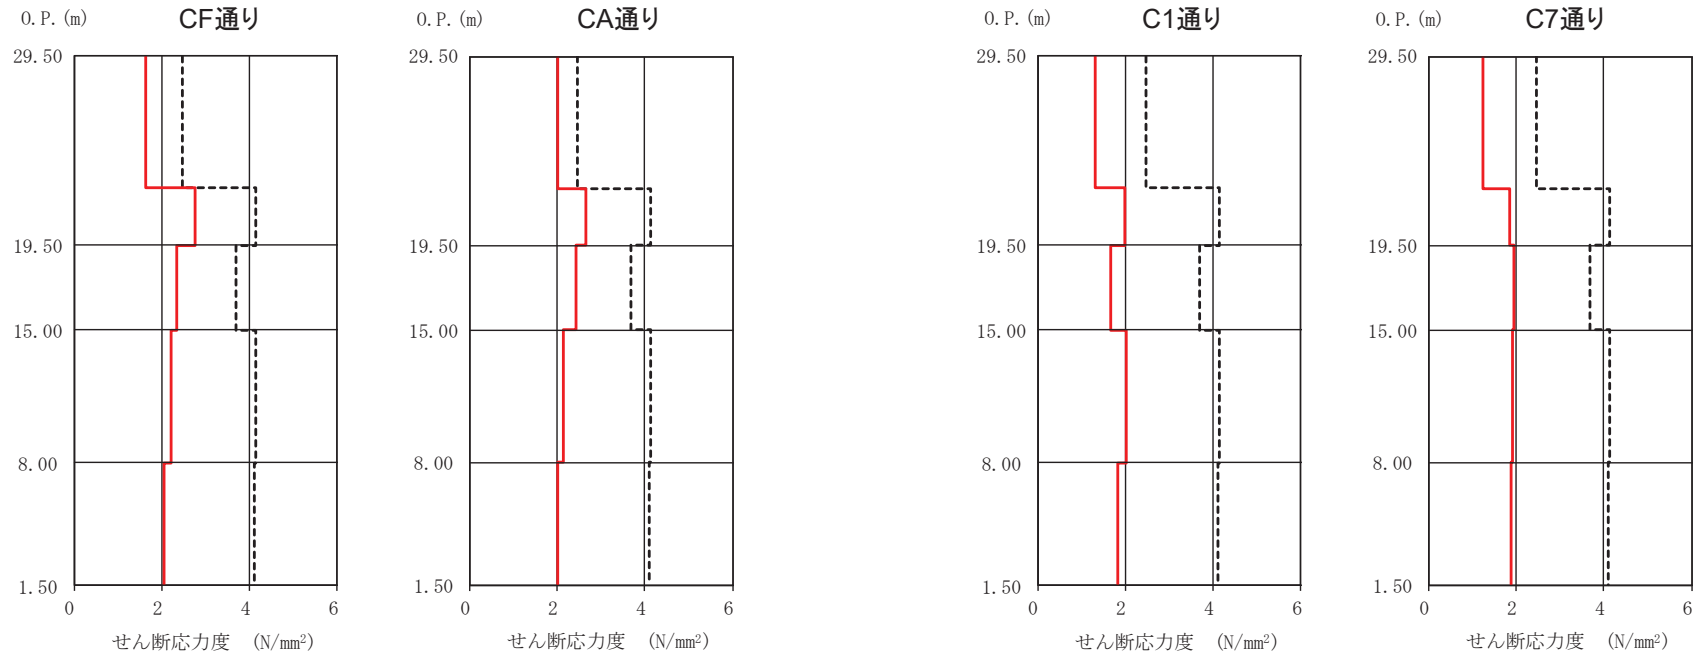
3.11地震時の耐震壁のせん断応力度(制御建屋)

- 制御建屋について、3.11地震のシミュレーション解析により得られた各階のせん断応力度を解析モデルの軸ごとに、設計配筋量のみで負担できる短期許容せん断応力度 ( $p_w \cdot \sigma_y^*$ ) と併せて示す。
- 各階のせん断応力度は、設計配筋量のみで負担できる短期許容せん断応力度以下である。
- ただし、3.11地震のNS方向の結果において地上3階(O.P.22.95m)CA通り耐震壁の検定比が0.81と20%以上の余裕がないため、せん断応力に加え曲げ応力も含めた断面算定を行った。

- 制御建屋について、3.11地震のNS方向の結果において地上3階(O.P.22.95m)CA通り耐震壁の検定比が0.81と20%以上の余裕がないため、せん断応力に加え曲げ応力も含めた断面算定を行い鉄筋は弾性範囲であることを確認した。
