図 3-2 せん断耐力向上性能試験体の種類と補強方法
(建設技術審査証明報告書より抜粋) (1/2)

図3-4 実験結果

4. 女川2号機におけるCCb工法の適用性の確認

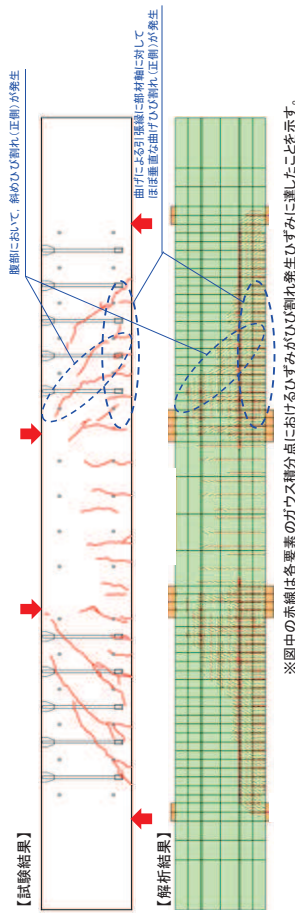
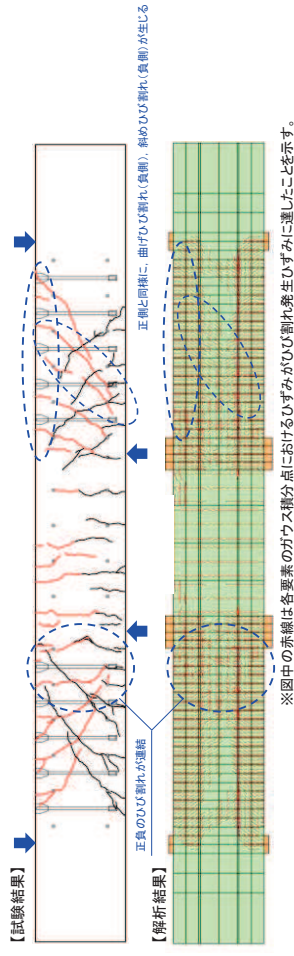
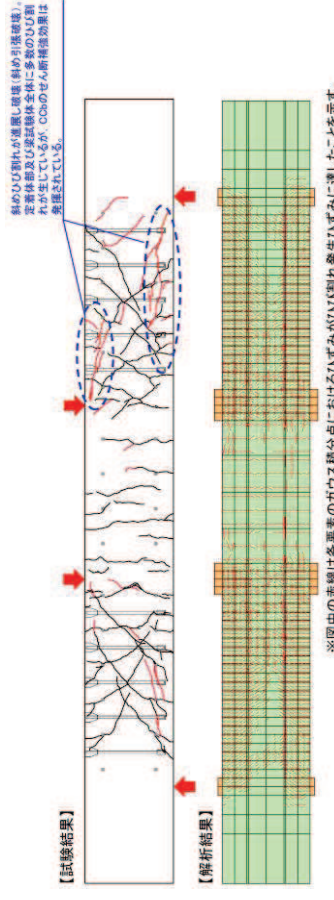
表 2-12 各載荷ステップにおける試験結果（試験体 No. 3-3）と解析結果のひび割れ状況の比較

表 2-12 に示すように、CCb とコンクリートが付着していると仮定した解析結果は、各載荷ステップで発生するひび割れ状況を良好に再現できていることが確認できる。

<p>【試験結果】</p> <p>【解析結果】</p> <p>※図中の赤線は各要素のガウス積分点におけるひずみがひび割れ発生ひずみに達したことを示す。</p>
<p>載荷 ステップ②</p>

<p>【試験結果】</p> <p>【解析結果】</p> <p>※図中の赤線は各要素のガウス積分点におけるひずみがひび割れ発生ひずみに達したことを示す。</p>
<p>載荷 ステップ③</p>

<p>【試験結果】</p> <p>【解析結果】</p> <p>※図中の赤線は各要素のガウス積分点におけるひずみがひび割れ発生ひずみに達したことを示す。</p>
