アイソトープ環境動態研究センターの施設の破損について

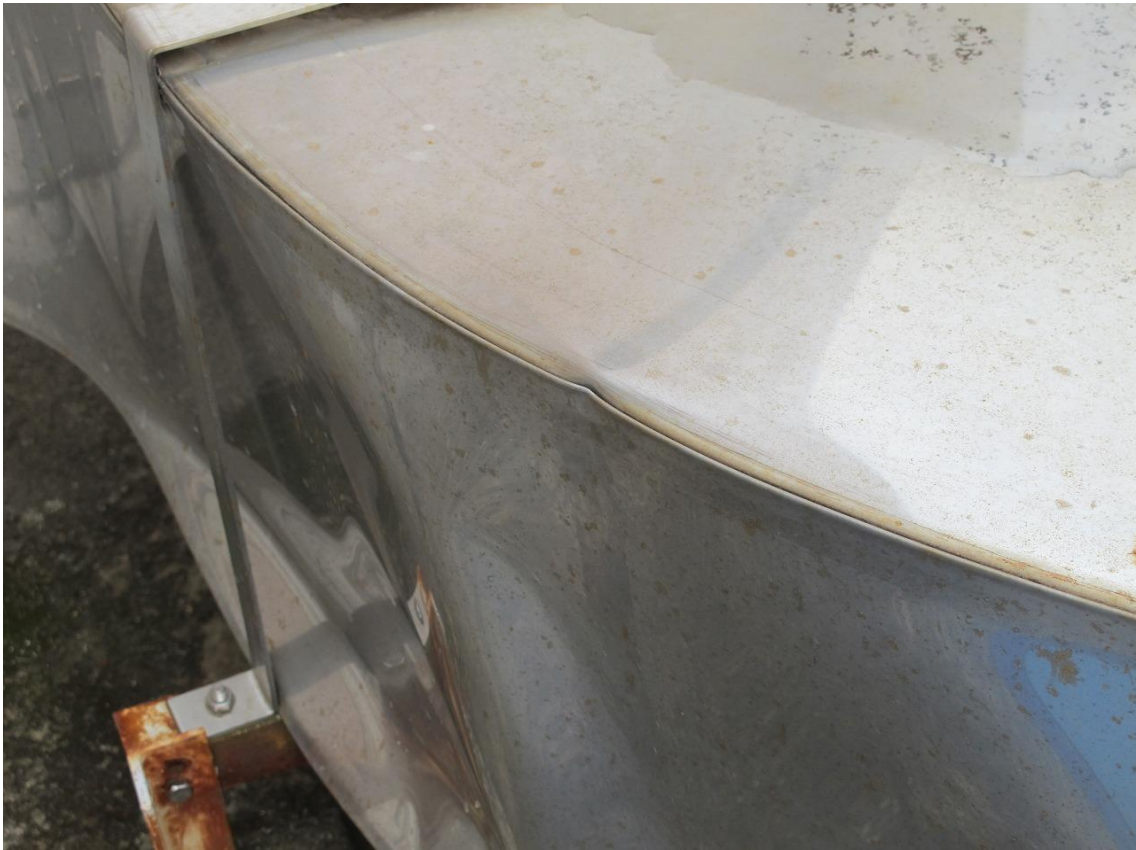
令和3年11月1日（月）の13時10分ころ、筑波大学アイソトープ環境動態研究センター・アイソトープ棟の屋上において、工事作業中に、工事業者が使用していた高所作業車の接触により、排気用ダクトの溶接部に長さ5センチメートル、幅1ミリメートルの亀裂が生じました。なお、本事案発生時は、当該施設は稼働しておらず、また、施設の周辺環境のモニタリングの結果、放射性物質の漏洩はないことを確認しております。

写真① 排気用ダクトの亀裂

本事案発生後、速やかに応急処置を施しましたので、放射性物質の漏洩の心配はありませんが、本ダクトを使用する実験室の利用は修繕終了まで停止します。

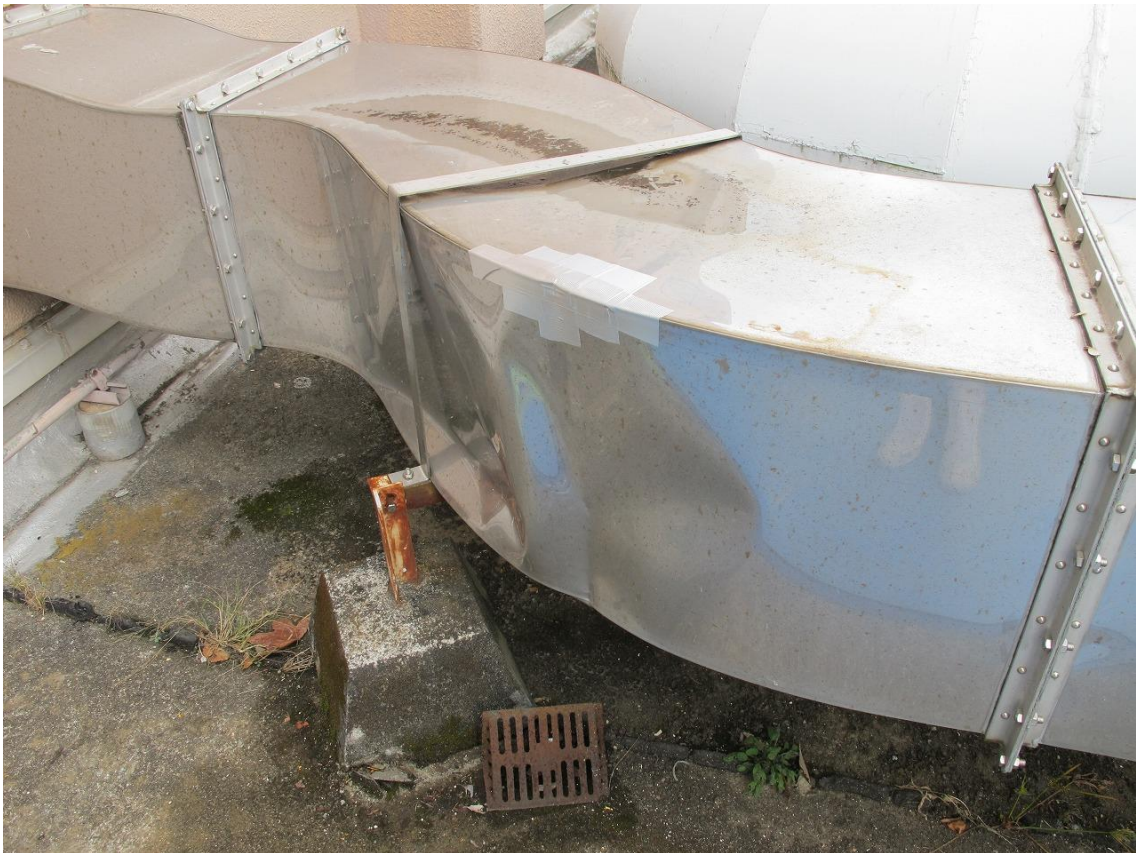
写真② 排気用ダクトの亀裂（全景）
