第1.2.3.2.2図 敷地近傍の地質断面図

第1.2.3.3.1図 敷地の地質図

第1.2.3.3.2図 敷地の地質断面図

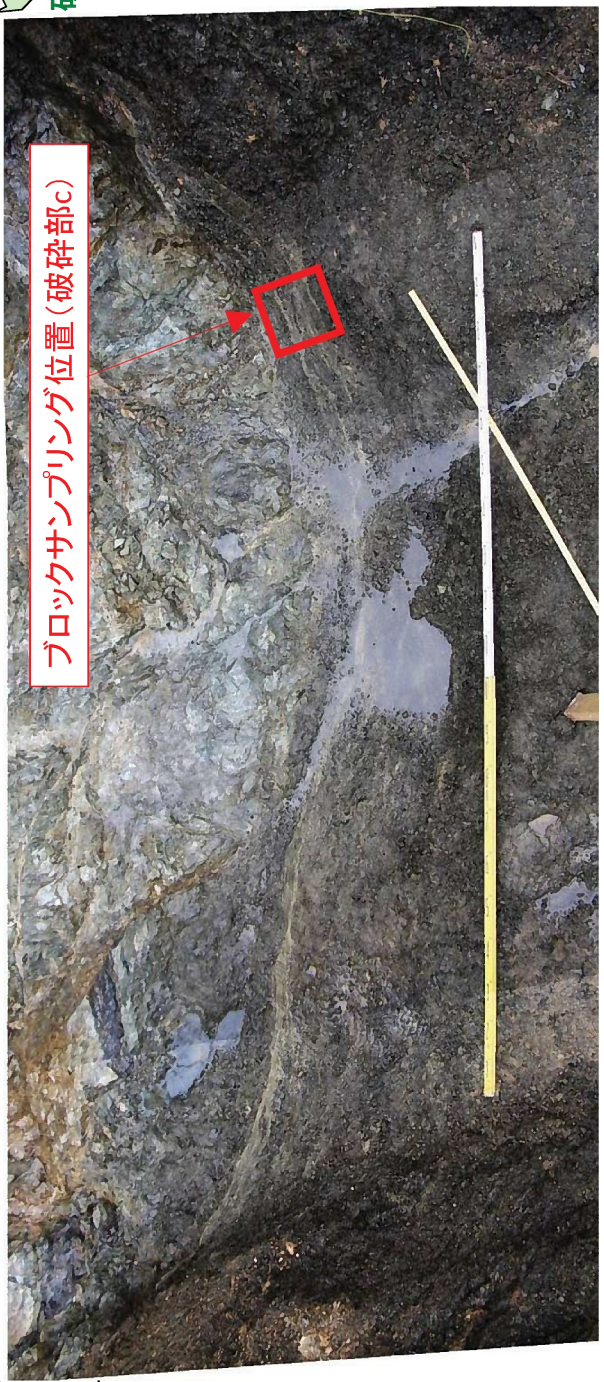
第1.2.3.3.8図 台場浜トレンチ東端付近底盤スケッチ

輝緑岩と超苦鉄質岩の境界は凹凸を有し、その分布は一部を除き破砕部と一致しない。この地質境界付近の超苦鉄質岩中に湾曲した数条のすべり面(破砕部c)が認められる。

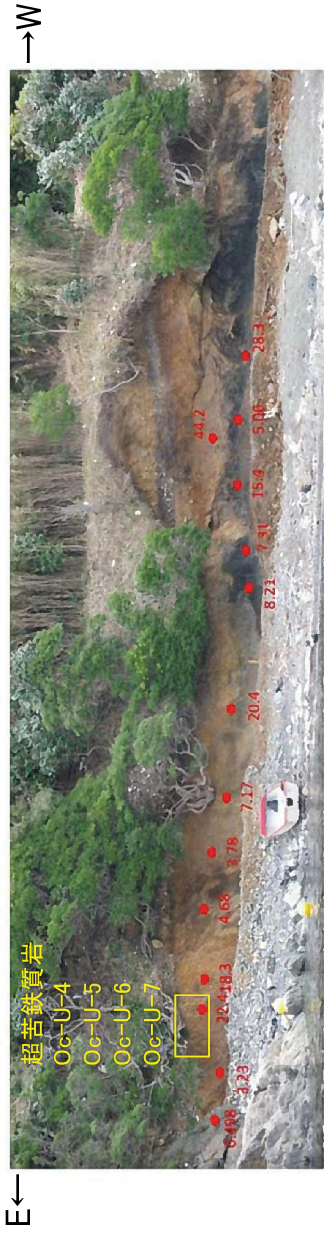
第1.2.3.3.16図(2) 台場浜付近 残留磁気測定結果(2)

試料番号	岩種	帯磁率 ( $\times 10^{-5}(\text{SI})$ )	偏角 ( $^{\circ}$ )	伏角 ( $^{\circ}$ )	残留磁気強度 ( $\times 10^{-3}(\text{A/m})$ )	Q値	残留磁気 の方向
0c-Gb-1	優黒質斑れい岩	116	-0.88	56.42	6.5	0.15	正帯磁
0c-Gb-2	優黒質斑れい岩	114	7.49	54.34	7.3	0.17	正帯磁
0c-Gb-3	優黒質斑れい岩	97	42.29	28.35	5.1	0.14	正帯磁
0c-U-4	超苦鉄質岩	2083	13.99	43.19	424.7	0.53	正帯磁
0c-U-5	超苦鉄質岩	864	0.17	64.80	177.7	0.54	正帯磁
0c-U-6	超苦鉄質岩	943	-1.05	63.62	195.2	0.53	正帯磁
0c-U-7	超苦鉄質岩	1201	-17.94	61.25	238.2	0.52	正帯磁
