川内原子力発電所 2号炉審査資料	
資料番号	QSN2-PLM40-コンクリート
提出年月日	2022年10月26日

川内原子力発電所 2号炉 劣化状況評価  
(コンクリート構造物及び鉄骨構造物)

補足説明資料

九州電力株式会社

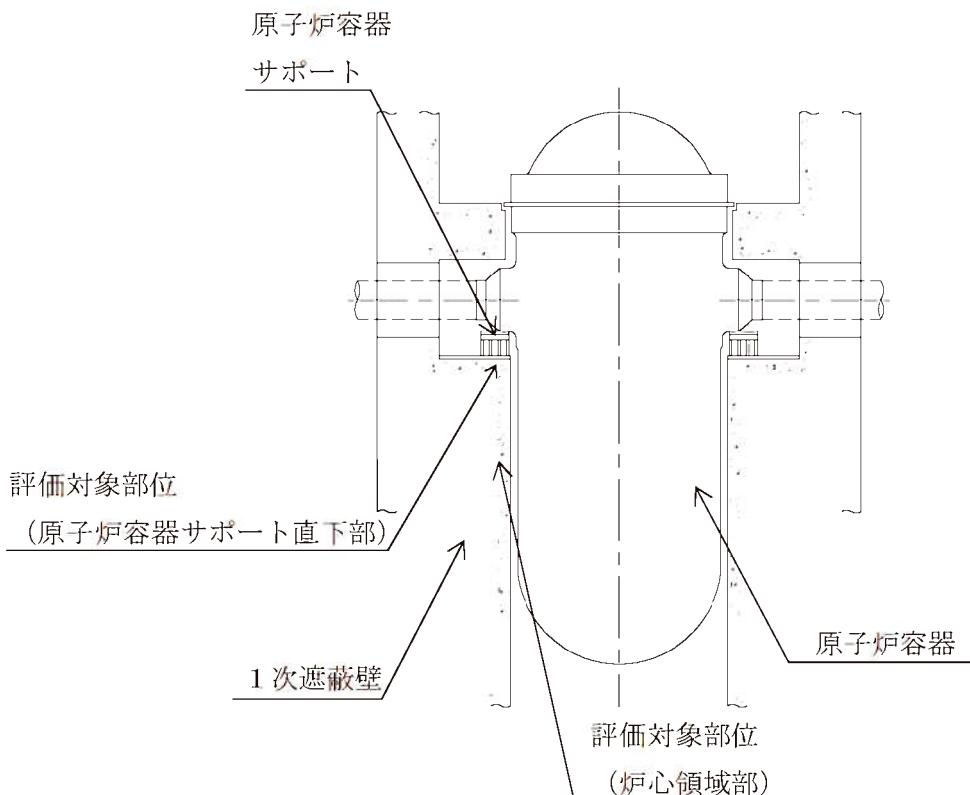
図1 1次遮蔽壁の概要

評価点は、ガンマ発熱の影響の最も大きい炉心領域部及び原子炉容器支持構造物（以下、「原子炉容器サポート」という。）からの伝達熱の影響の最も大きい原子炉容器サポート直下部を選定した。1次遮蔽壁の概要を図1に示す。

評価対象部位は、代表構造物のうち、運転時に最も高温状態となる内部コンクリート（1次遮蔽壁）とした。

解析の結果、コンクリート内の最高温度は炉心領域部で約55°C、原子炉容器サポート直下部で約54°Cであり、温度制限値の65°C以下であるため、熱による強度低下については、長期健全性評価上問題とはならない。

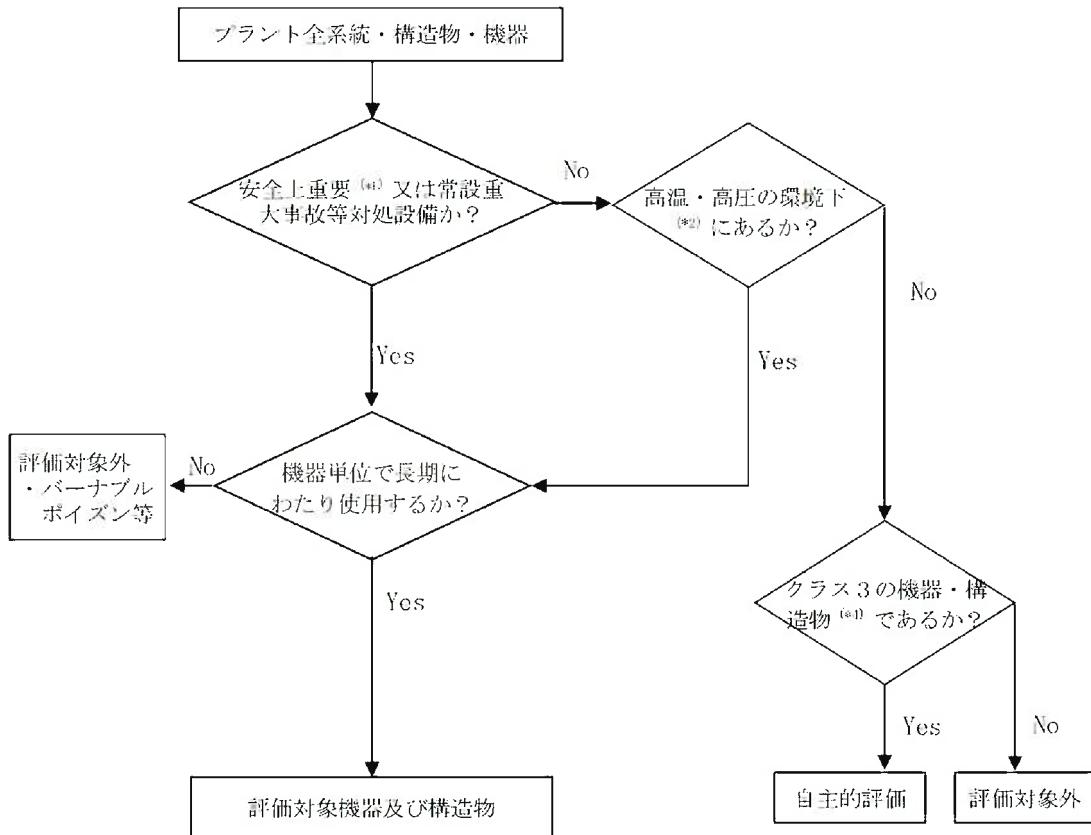
## 評価対象となる構造物の抽出フロー

\*1 重要度分類クラス 1 及び 2<sup>(\*)3</sup>（耐津波安全性評価が必要な浸水防護施設に属する機器及び構造物を含む。）

\*2 重要度分類クラス 3 のうち、最高使用温度が 95°C を超え、又は最高使用圧力が 1900kPa を超える環境下にある機器（原子炉格納容器外にあるものに限る）

タイトル	対象構造物及び代表構造物の選定過程について
説 明	<p>川内 2 号炉におけるコンクリート構造物及び鉄骨構造物の技術評価について、対象構造物及び代表構造物の選定過程を以下に示す。</p> <p>1. 対象構造物の選定      対象構造物は、重要度分類指針<sup>*</sup>及びこれを踏まえて具体的な分類を示した日本電気協会「安全機能を有する電気・機械装置の重要度分類指針」(JEAG4612-2010)に基づき識別した着色系統図を基に、評価対象となる構造物を選定した。      評価対象となる構造物の抽出フローを添付 1 に示す。</p> <p>※ 発電用軽水型原子炉施設の安全機能の重要度分類に関する審査指針（平成 2 年 8 月 30 日原子力安全委員会決定）</p> <p>2. 代表構造物の選定      対象構造物の使用条件（高温部の有無、放射線の有無等）の影響の大きさに基づき、代表構造物を選定した。</p> <p>添付 1 評価に追加する設備の抽出フロー</p>

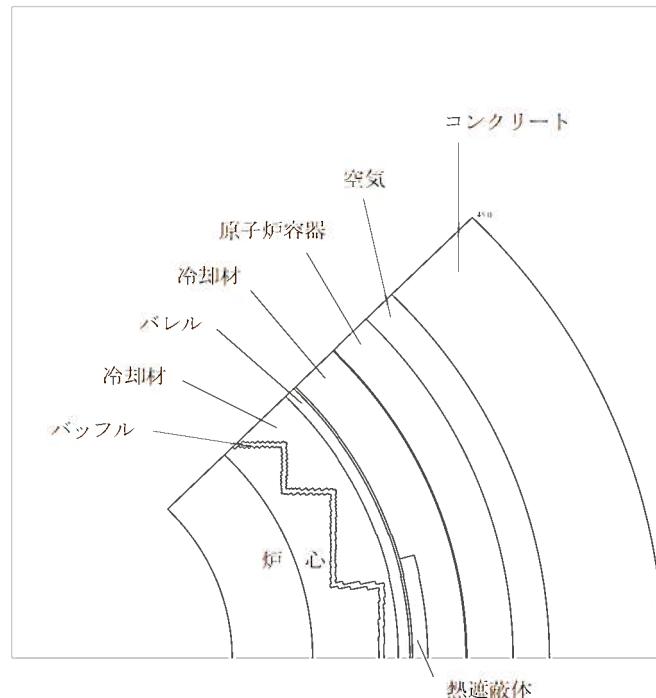
図 1 計算モデル

炉心領域部の1次遮蔽コンクリートにおけるガンマ発熱量分布の計算モデル及び計算結果

タイトル	温度分布解析の方法等について
説 明	<p>内部コンクリート（1次遮蔽壁）の炉心領域部及び原子炉容器サポート直下部における温度分布解析の方法等について、以下に示す。</p> <p>1. 炉心領域部の温度分布解析</p> <p>1.1 温度分布解析の方法</p> <p>炉心領域部の1次遮蔽壁内におけるガンマ発熱による温度分布は、2次元輸送計算コードDORT (Ver. 3.2) を用いて算出したガンマ線束分布に、エネルギー吸収係数を乗じて1次遮蔽壁内のガンマ発熱量分布を算出した後、熱伝導方程式を解いて温度分布を求めている。</p> <p>(1) 解析モデル 炉心、炉内構造物、原子炉容器及び炉心領域部の1次遮蔽コンクリートを2次元形状（水平断面）でモデル化している。具体的な解析モデルは添付1に示す。</p> <p>(2) 入力条件 DORT コードは、米国のオークリッジ国立研究所で開発された中性子輸送方程式を数値的に解くコードであり、入力パラメータは、以下のとおりである。</p> <pre> graph TD     ①[①物性値(密度、組成)] --- DORT[DORT コード]     ②[②原子炉、1次遮蔽形状] --- DORT     ③[③原子炉熱出力分布※1] --- DORT     ④[④核分裂により発生する 中性子スペクトル※2] --- DORT     DORT --&gt; Γ[ガンマ線束]     DORT --&gt; E[エネルギー吸収係数※3]     Γ --- GH[ガンマ発熱量 (kcal/(cm³·h))]   </pre> <p>※1：これまでの運転サイクルにおける原子炉出力分布の平均値を用いて原子炉熱出力に相当する分のエネルギー（中性子発生個数）を入力 ※2：燃料（ウラン235）の核分裂により発生する中性子発生個数とエネルギー（物性値）を入力 ※3：出典「REACTOR PHYSICS CONSTANTS, ANL-5800 (1963)」</p> <p>1.2 解析結果 炉心領域部のガンマ発熱量分布の計算結果を添付1に示す。添付1を基に、熱伝導方程式を解いて温度分布を算出した結果、炉心領域部での最高温度は、内部コンクリート（1次遮蔽壁）内面から約4.8 cmの位置に現れ、約55°Cであり、強度上の熱に対するコンクリートの温度制限値（貫通部90°C、その他の部分65°C）を下回る結果であった。1次遮蔽コンクリート内の温度分布を添付2に示す。 なお、コンクリート内部における炉心領域部近傍の実測温度は約27～40°Cであり、実測温度の測定箇所における解析結果（約55°C）よりも十分に低い値であることから、保守的な評価が行われていると判断している（添付3）。</p>

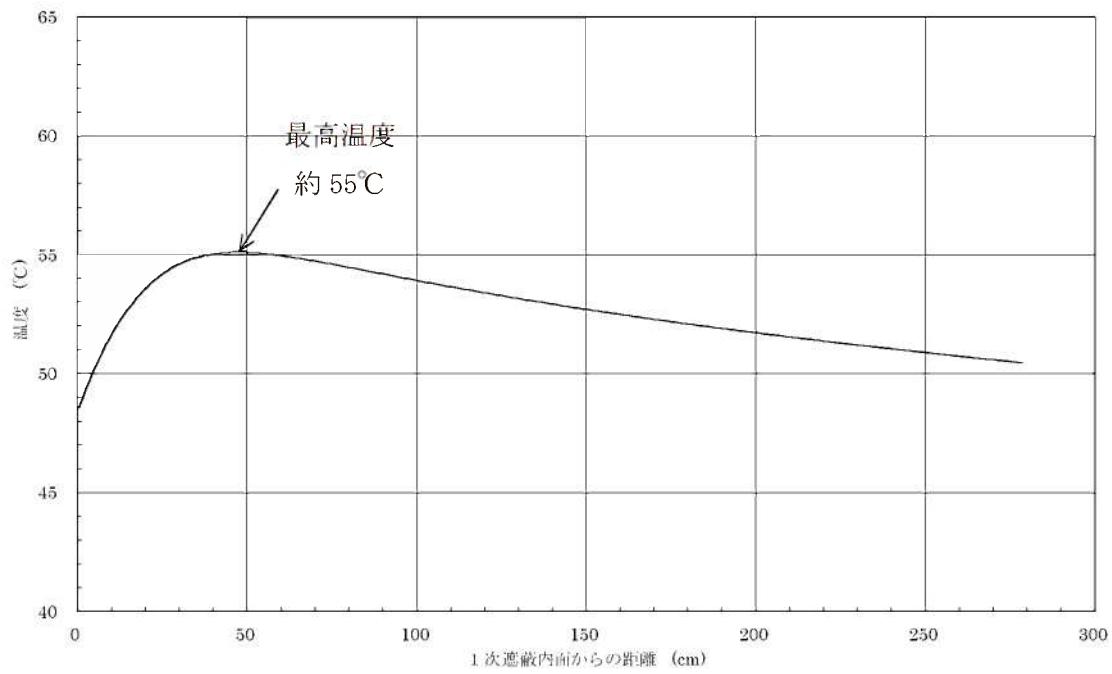
図3 1次遮蔽コンクリート内の温度分布（炉心高さ）

炉心領域部の1次遮蔽コンクリート内の温度分布（炉心高さ）

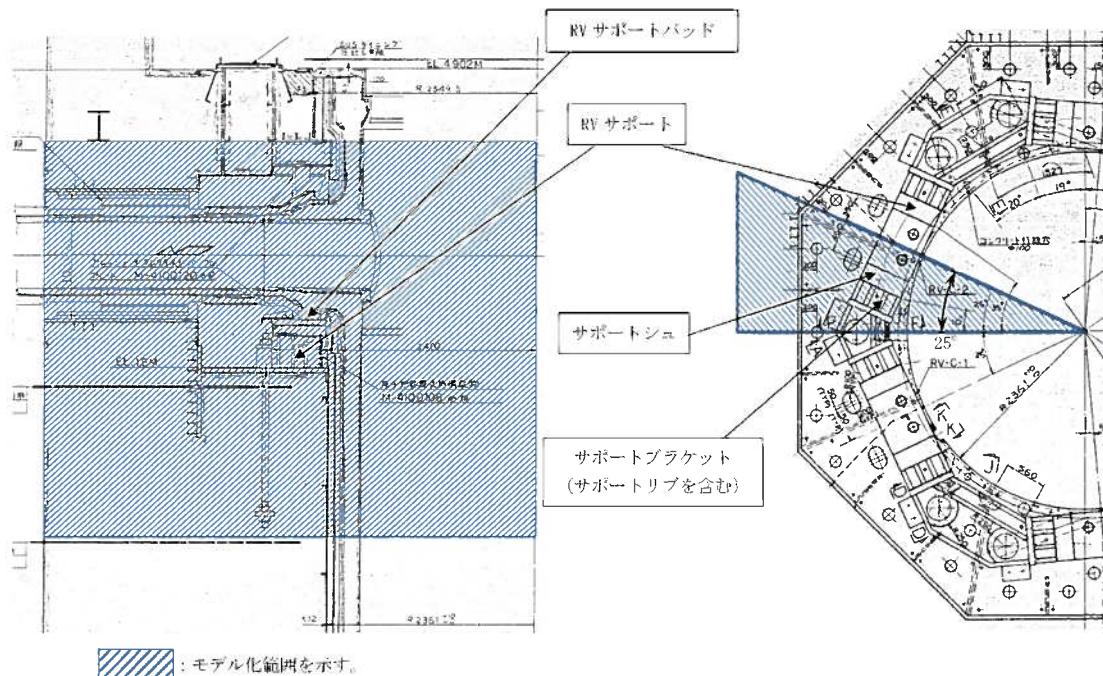
図 4 解析対象範囲

解析モデルの対象範囲は、温度条件の厳しい原子炉容器出口ノズル部回りとし、以下の要素から構成している。具体的な対象範囲と解析モデルは添付4に示す。

原子炉容器サポート直下部の解析対象範囲及び解析モデル

原子炉容器サポート回りコンクリート部の温度分布解析は、対象範囲を3次元ソリッド要素でモデル化し、熱流動解析を実施している。熱流動解析では、冷却空気の流れから、熱伝達面に沿った流速分布、冷却空気温度を解析で求めることにより各部材温度を算出している。解析コードはANSYS(Ver. 18.0)を使用している。

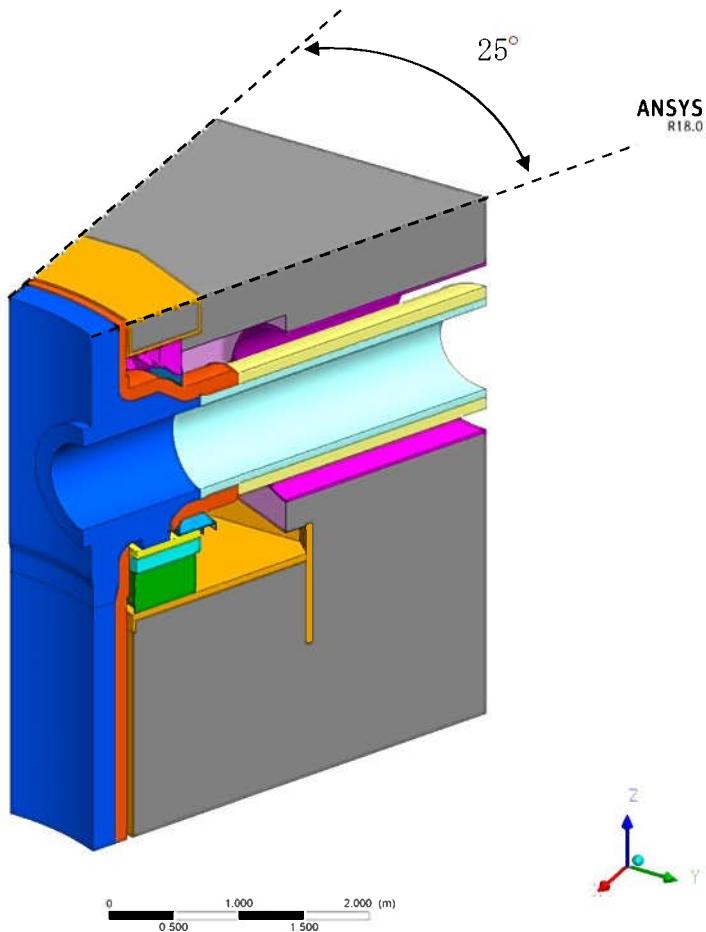
図5 解析モデル（全体）

- ・原子炉容器
- ・1次冷却材管（ホットレグ）
- ・保溫材
- ・原子炉容器サポート
- ・1次冷却材管貫通部
- ・1次遮蔽壁（コンクリート）

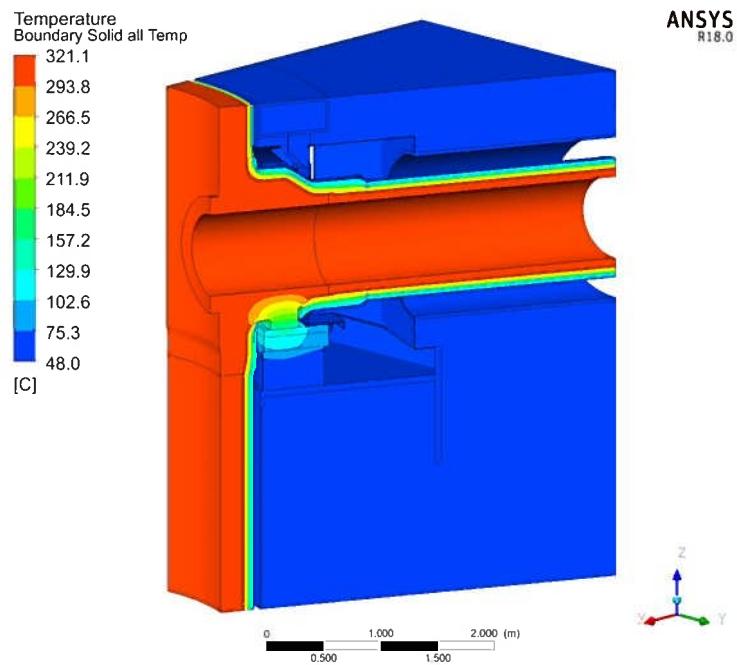
図 6 解析モデル全体の温度分布

原子炉容器サポート直下部の1次遮蔽コンクリートの温度分布

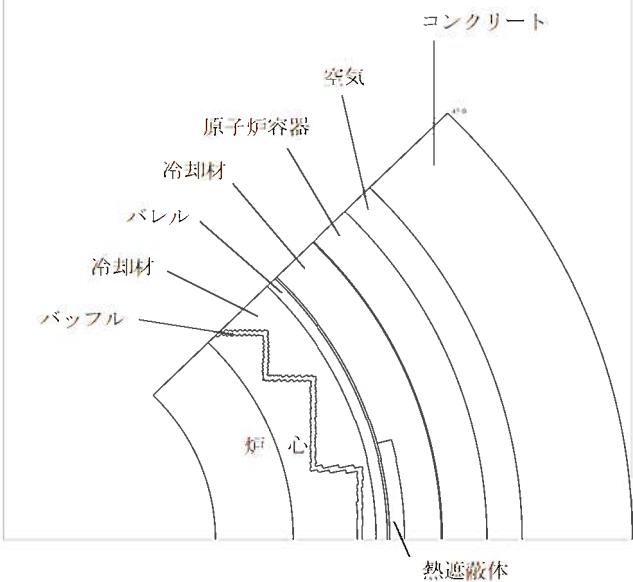
図1 計算モデル図[(R, θ)形状]

タイトル	放射線照射量の算出方法等について
説 明	<p>1 次遮蔽の放射線照射量は、1 次遮蔽における中性子束 (<math>E &gt; 0.098 \text{ MeV}</math>) 及びガンマ線量率を 2 次元輸送計算コード DORT により算出し、運転時間を掛けることで中性子、ガンマ線照射量を求めている。</p> <p>DORT コードは、米国のオークリッジ国立研究所で開発された中性子輸送方程式を数値的に解くコードであり、入力パラメータは以下のとおりである。</p> <pre> graph LR     A[①物性値（密度、組成）] --&gt; D[DORT コード]     B[②原子炉、1次遮蔽形状] --&gt; D     C[③原子炉出力分布] --&gt; D     D[④核分裂により発生する中性子スペクトル] --&gt; D     D --&gt; E["中性子束 (n/cm²/s)"]     D --&gt; F["ガンマ線量率 (rad/h)"]   </pre> <p>1 次遮蔽内の中性子束及びガンマ線量率は、炉心の水平断面形状 (<math>R, \theta</math> 計算) を用いて、1 次遮蔽の照射量が最大となる高さ位置の中性子束及びガンマ線量率を各々算出する。</p> <p>また、中性子束及びガンマ線量率の軸方向分布 (<math>\phi(z)</math>) は、水平断面形状 (<math>R, \theta</math> 計算) で算出した中性子束及びガンマ線量率の最大値 (<math>\phi_{\max}</math>) を垂直断面形状 (<math>R, Z</math> 計算) より算出した軸方向の補正係数 (<math>f_z</math>) を用いて補正することで算出する。</p> $\phi(z) = \phi_{\max} \times f_z$ <p><math>\phi(z)</math> : 中性子束及びガンマ線量率の軸方向分布  <math>\phi_{\max}</math> : 中性子束及びガンマ線量率の最大値  <math>f_z</math> : 軸方向の補正係数</p> <p>1 次遮蔽内の水平断面形状 (<math>R, \theta</math> 計算) の評価では、図 1 に示すような形状を入力して、1 次遮蔽の最大高さ位置の中性子束及びガンマ線量率を算出している。</p>

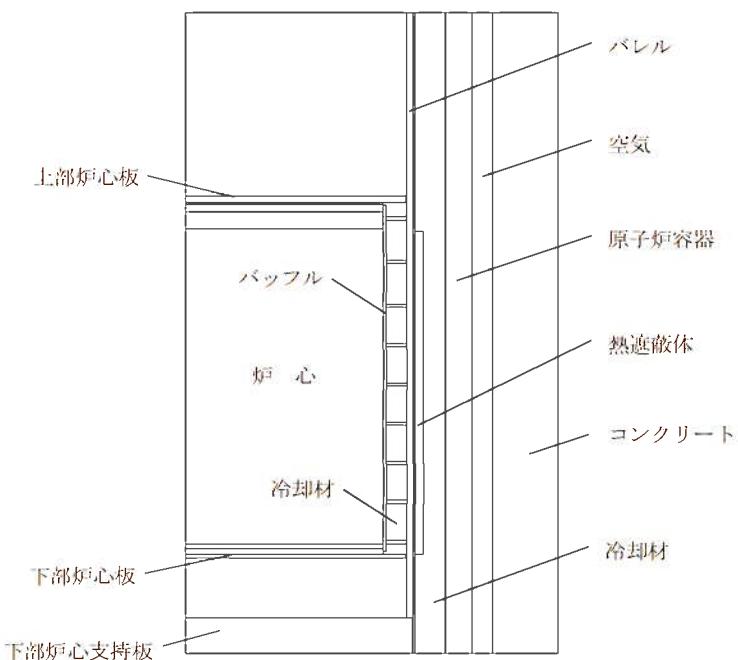
図2 計算モデル図[(R, Z)形状]

また、1次遮蔽内の垂直断面形状(R, Z計算)の評価では、図2に示すような形状を入力して、軸方向の補正係数(fz)を算出している。

以上により算出した1次遮蔽内の中性子束及びガンマ線量率に対し、運転開始後60年時点における定格負荷運転年数(51.5EFPY\*)を乗じ、1次遮蔽コンクリート炉心側がうける照射量を算出した結果を表1に示す。
