川内原子力発電所 1, 2号炉 特別点検 (コンクリート構造物)

2022年11月24日

九州電力株式会社

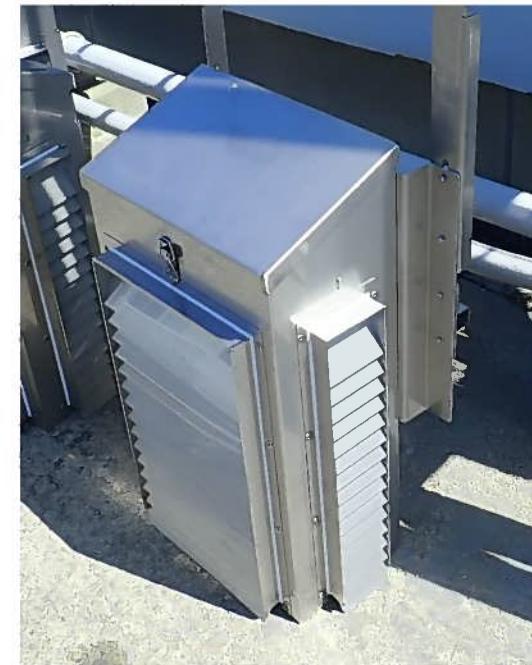
飛来塩分捕集器（ドライガーゼ法）

- ・ 大型構造物である原子炉格納施設等の外部遮蔽壁は、飛来塩分を捕集する器具を高さ方向に数箇所設置し、捕集した塩分量が最も多い箇所を点検箇所に選定する。
- ・ その他の部位については、設置環境を踏まえ、表面塩分量測定器を用いて、X線により構造物のコンクリート表面の塩分量を数箇所測定し、測定した塩分量が最も多い箇所を点検箇所に選定する。

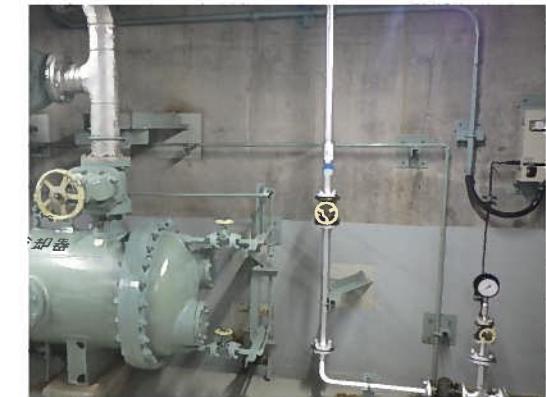
原子炉補助建屋 内壁及び床（2号炉）

対象のコンクリート構造物	対象の部位	1号炉	2号炉
原子炉格納施設等	外部遮蔽壁	屋外部	屋外部
	内部コンクリート	1次遮蔽壁	1次遮蔽壁
	基礎マット	地下4階弁保護箱室	地下4階弁保護箱室
原子炉補助建屋	外壁	屋外部	屋外部
	内壁及び床	A 非常用ディーゼル発電設備基礎	B 非常用ディーゼル発電設備基礎
	使用済み燃料プール	燃料取扱建屋地下1階使用済み燃料ピット	燃料取扱建屋地下1階使用済み燃料ピット
	基礎マット	地下3階通路上部	地下3階通路上部
タービン建屋	内壁及び床	地上1階タービン架台	地上1階タービン架台
	基礎マット	地下2階タービン架台	地下2階タービン架台
取水槽	海中帯	海水ポンプ室壁、取水ピット床	海水ポンプ室壁、取水ピット床
	干満帯	海水ポンプ室床	海水ポンプ室床
	気中帯	海水ポンプ室壁	海水ポンプ室壁
非常用ディーゼル発電用燃料油貯油槽基礎		埋設部基礎天端	埋設部基礎天端
燃料取替用水タンク基礎		配管トレンチ内	配管トレンチ内

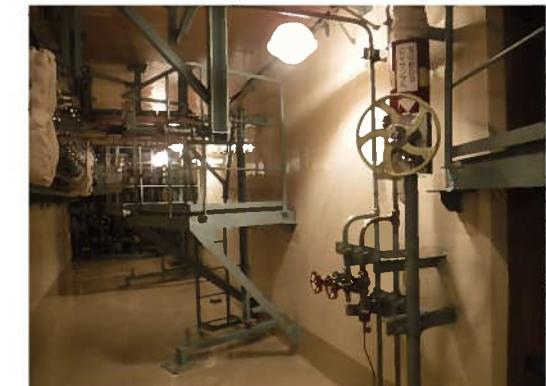
原子炉格納施設等 内部コンクリート（1号炉）

対象のコンクリート構造物	対象の部位	1号炉	2号炉
原子炉格納施設等	外部遮蔽壁	屋上部	屋上部
	内部コンクリート	1次遮蔽壁	1次遮蔽壁
原子炉補助建屋	外壁	地下1階洗浄排水蒸発装置室	地下2階通路部
	内壁及び床	地上1階中間階	地下2階通路部

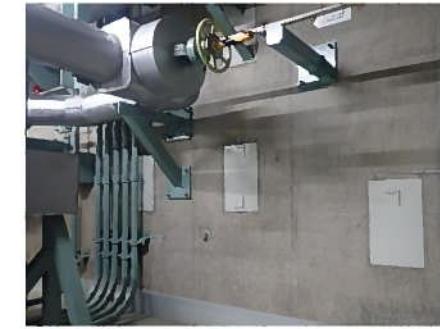
原子炉補助建屋 外壁（2号炉）

対象のコンクリート構造物	対象の部位	1号炉	2号炉
原子炉格納施設等	外部遮蔽壁	屋内部（アニュラス）	屋内部（アニュラス）
	内部コンクリート	Aループ室外部壁	Aループ室外部壁
	基礎マット	地下4階弁保護箱室	地下3階通路部
原子炉補助建屋	外壁	燃料取扱建屋地下1階屋内部	中間建屋地下2階通路部
	内壁及び床	地下1階ホウ酸タンクポンプ室	地下1階ホウ酸タンクポンプ室
	使用済み燃料プール	燃料取扱建屋地下1階使用済み燃料ピット	燃料取扱建屋地下1階使用済み燃料ピット
	基礎マット	地下3階通路上部	地下3階通路上部
タービン建屋	内壁及び床	地上1階タービン架台	地上1階タービン架台
	基礎マット	地下2階タービン架台	地下2階タービン架台
取水槽	海中帯	海水ポンプ室壁、取水ピット床	海水ポンプ室壁、取水ピット床
	干満帯	海水ポンプ室床	海水ポンプ室床
	気中帯	海水ポンプ室壁	海水ポンプ室壁
非常用ディーゼル発電用燃料油貯油槽基礎		埋設部基礎天端	埋設部基礎天端
燃料取替用水タンク基礎		配管トレーンチ内	配管トレーンチ内

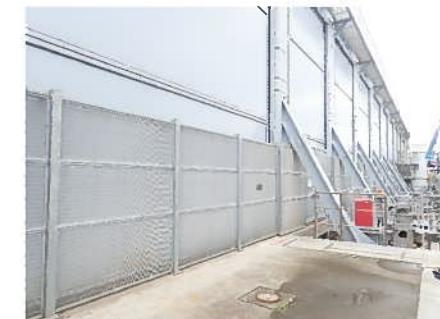
上：取水槽（1, 2号炉）
下：海水ポンプ室 干満帯（2号炉）

対象のコンクリート構造物	対象の部位	1号炉	2号炉
原子炉格納施設等	外部遮蔽壁	屋外部	屋外部
原子炉補助建屋	外壁	屋外部	屋外部
取水槽	海中帯	海水ポンプ室壁、取水ピット床	海水ポンプ室壁、取水ピット床
	干満帯	海水ポンプ室床	海水ポンプ室床
	気中帯	海水ポンプ室壁	海水ポンプ室壁
非常用ディーゼル発電用燃料油貯油槽基礎		埋設部基礎天端	埋設部基礎天端
燃料取替用水タンク基礎		屋外部基礎天端	屋外部基礎天端

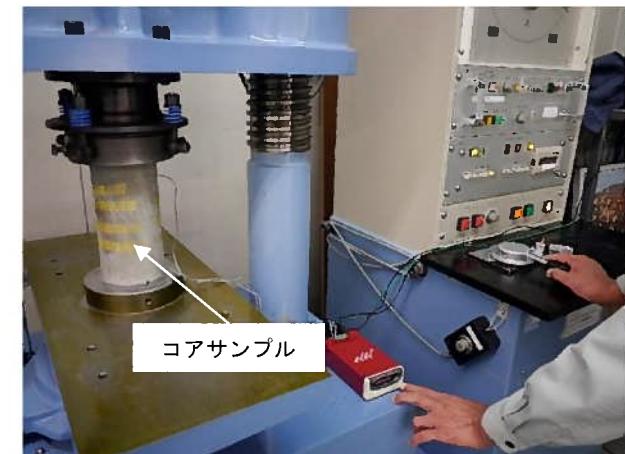
強度の点検状況

対象のコンクリート構造物	対象の部位	平均圧縮強度 (N/mm ²)	
		1号炉	2号炉
原子炉格納施設等	外部遮蔽壁	44.7	47.0
	内部コンクリート	43.0	46.8
	基礎マット	36.3	51.0
原子炉補助建屋	外壁	50.4	49.3
	内壁及び床	43.4	29.9
	使用済み燃料プール	34.0	43.0
	基礎マット	51.0	40.8
タービン建屋	内壁及び床	39.7	36.7
	基礎マット	44.7	43.0
取水槽	海中帶	38.5	38.7
	干満帶	29.9	32.0
	気中帶	45.4	43.7
上記以外の構造物	非常用ディーゼル発電用燃料油貯油槽基礎	43.5	41.8
	燃料取替用水タンク基礎	44.0	31.0

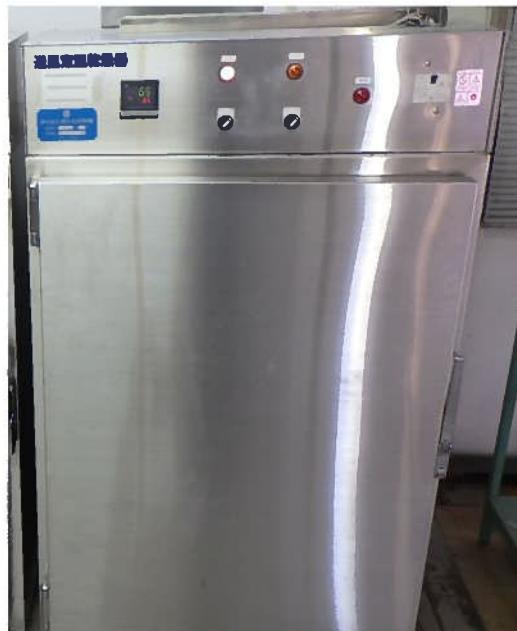
遮蔽能力の点検状況
(コアサンプルの乾燥状況)

対象のコンクリート構造物	対象の部位	平均単位容積質量 (g/cm ³)		平均乾燥単位容積質量 (g/cm ³)	
		1号炉	2号炉	1号炉	2号炉
原子炉格納施設等	外部遮蔽壁	2.303	2.321	2.210	2.223
	内部コンクリート	2.363	2.358	2.261	2.238
原子炉補助建屋	外壁	2.353	2.313	2.262	2.207
	内壁及び床	2.313	2.340	2.213	2.233

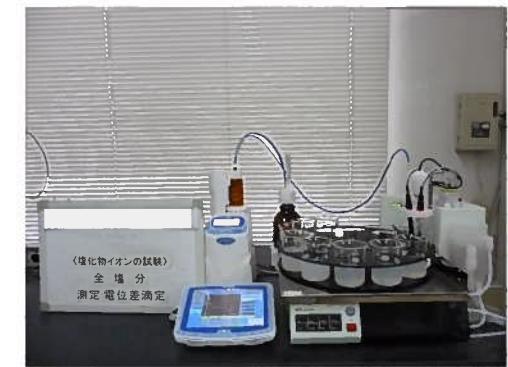
塩分浸透の点検状況
(塩化物イオン量の抽出状況)

対象のコンクリート構造物	対象の部位	平均塩化物イオン濃度 (%)					
		表面からの深さ (mm)	0~20	20~40	40~60	60~80	80~100
原子炉格納施設等	外部遮蔽壁		0.04	0.02	0.01	0.00	0.00
原子炉補助建屋	外壁		0.02	0.01	0.01	0.01	0.01
取水槽	海中帶		0.32	0.28	0.22	0.16	0.12
	干満帶		0.57	0.43	0.30	0.25	0.20
	気中帶		0.07	0.08	0.06	0.05	0.05
上記以外の構造物	非常用ディーゼル発電用燃料油貯油槽基礎		0.01	0.01	0.01	0.01	0.01
	燃料取替用水タンク基礎		0.02	0.01	0.01	0.01	0.01

対象のコンクリート構造物	対象の部位	平均塩化物イオン濃度 (%)					
		表面からの深さ (mm)	0~20	20~40	40~60	60~80	80~100
原子炉格納施設等	外部遮蔽壁		0.03	0.02	0.01	0.01	0.01
原子炉補助建屋	外壁		0.03	0.01	0.01	0.01	0.01
取水槽	海中帶		0.35	0.31	0.19	0.13	0.09
	干満帶		0.43	0.31	0.25	0.19	0.14
	気中帶		0.08	0.09	0.07	0.06	0.06
上記以外の構造物	非常用ディーゼル発電用燃料油貯油槽基礎		0.01	0.01	0.01	0.01	0.01
	燃料取替用水タンク基礎		0.04	0.01	0.01	0.01	0.01

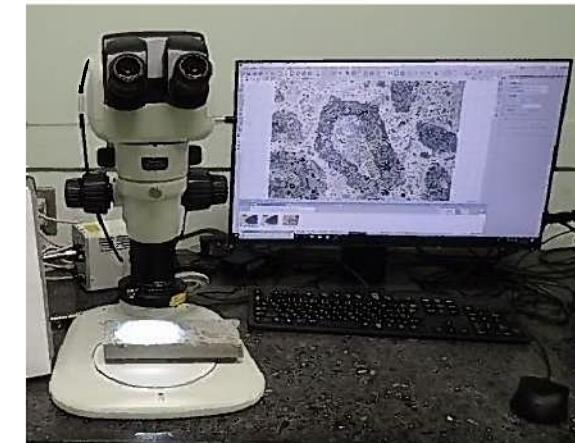
アルカリ骨材反応の点検状況
(実体顕微鏡観察の状況)

対象のコンクリート構造物	対象の部位	実体顕微鏡観察結果	
		1号炉	2号炉
原子炉格納施設等	外部遮蔽壁	反応性なし	反応性なし
	内部コンクリート	反応性なし	反応性なし
	基礎マット	反応性なし	反応性なし
原子炉補助建屋	外壁	反応性なし	反応性なし
	内壁及び床	反応性なし	反応性なし
	使用済み燃料プール	反応性なし	反応性なし
	基礎マット	反応性なし	反応性なし
タービン建屋	内壁及び床	反応性なし	反応性なし
	基礎マット	反応性なし	反応性なし
取水槽	海中帶	反応性なし	反応性なし
	干満帶	反応性なし	反応性なし
	気中帶	反応性なし	反応性なし
上記以外の構造物	非常用ディーゼル発電用燃料油貯油槽基礎	反応性なし	反応性なし
	燃料取替用水タンク基礎	反応性なし	反応性なし
