第33条 保安電源設備

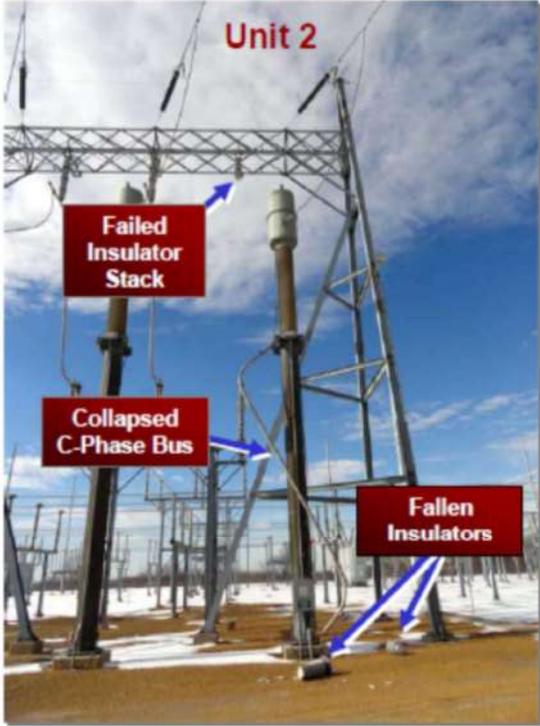
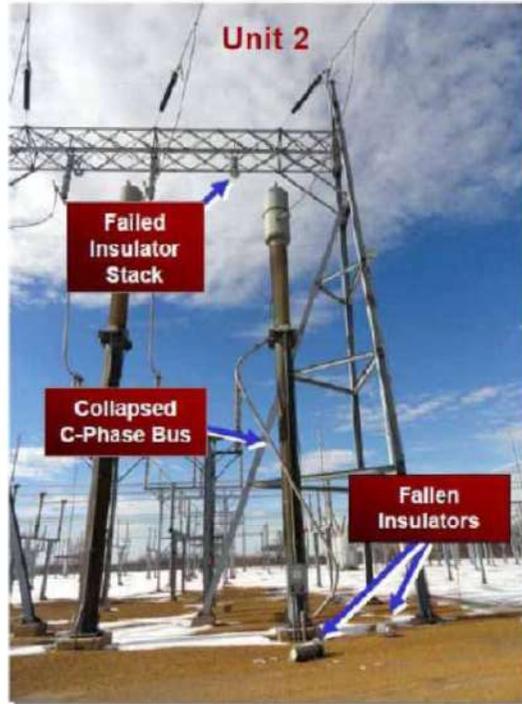
<p>(NRC ホームページ公開資料より抜粋)</p> <p>第5.3図 米国パイロン2号の事象</p>	<p>【女川】 記載の充実（大飯審査実績を参照）</p>

大飯発電所3/4号炉	女川原子力発電所2号炉	泊発電所3号炉	相違理由
<p>(参考) 米国パイロン2号炉の事象 屋外の気中絶縁開閉所において、碍子の損壊によりC相母線が断路器との接続部で切れて1相開放故障状態になった様子。</p>

<p>(NRC ホームページ公開資料より抜粋)</p>		<p>(参考) 米国パイロン2号の事象 屋外の気中絶縁開閉所において、碍子の損壊によりC相母線が断路器との接続部で切れて1相開放故障状態になった様子。</p>

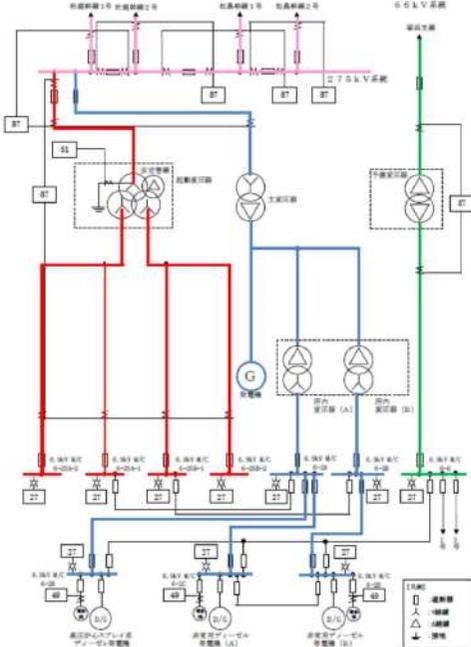
大飯発電所3 / 4号炉	女川原子力発電所2号炉	泊発電所3号炉	相違理由
	<p>別添4 1相開放故障発生箇所の識別とその後の対応操作について</p> <p>1. 通常運転時 (1) 275kV送電線で発生する1相開放故障 (目視点検)</p> <p>a. 1相開放故障直前の状態 第1.1-1図のとおり、275kV送電線から起動変圧器及び非通用高圧母線を受電している状態を想定する。</p>

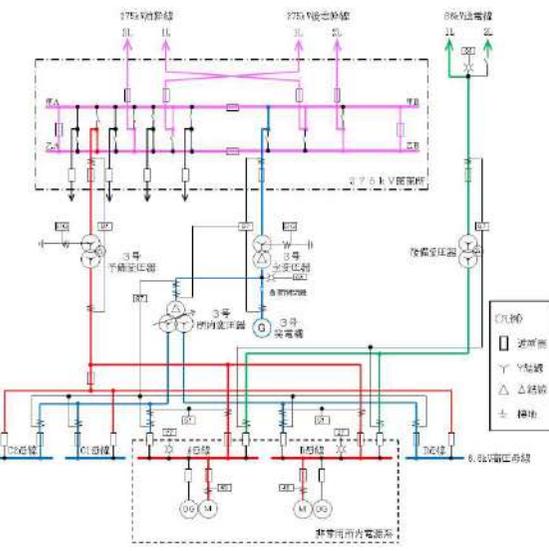
<p>第1.1.1図 1相開放故障直前の状態</p>	<p>【大飯】 記載表現の相違 (女川審査実績の反映)</p> <p>【女川】 設備構成の相違 ・女川：起動変圧器→泊：予備変圧器</p>

<p>第1.1-1図 1相開放故障直前の状態</p>	<p>別紙4 1相開放故障発生箇所の識別とその後の対応操作について</p> <p>1. 通常運転時 (1) 275kV送電線で発生する1相開放故障 (目視点検)</p> <p>a. 1相開放故障直前の状態 第1.1.1図のとおり、275kV送電線から予備変圧器及び非通用高圧母線を受電している状態を想定する。</p>

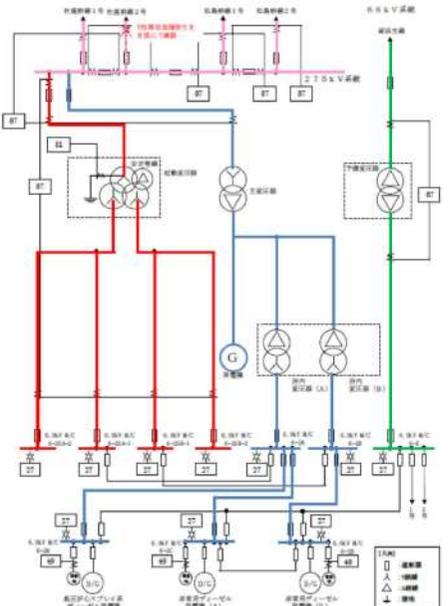
大飯発電所3 / 4号炉	女川原子力発電所2号炉	泊発電所3号炉	相違理由
	<p>b. 1 相開放故障直後の状態</p> <p>第 1.1-2 図のとおり、275kV 送電線の 1 回線で 1 相開放故障が発生すると、故障部位を目視で確認できる。このことから運転員は、275kV 送電線の 1 回線にて 1 相開放故障が発生したことを検知可能である。</p>

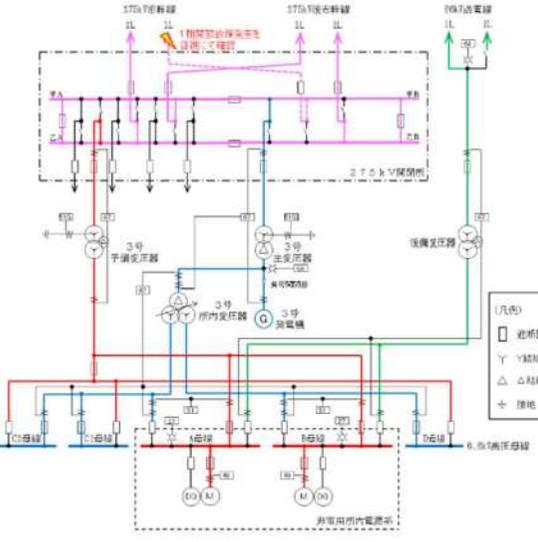
<p>第 1.1.2 図 1 相開放故障直後の状態</p>	<p>【大飯】 記載表現の相違 (女川審査実績の反映)</p>

<p>第 1.1-2 図 1 相開放故障直後の状態</p>	<p>b. 1 相開放故障直後の状態</p> <p>第 1.1.2 図のとおり、275kV 送電線の 1 回線で 1 相開放故障が発生すると、故障部位を目視で確認できる。このことから運転員は、275kV 送電線の 1 回線にて 1 相開放故障が発生したことを検知可能である。</p>

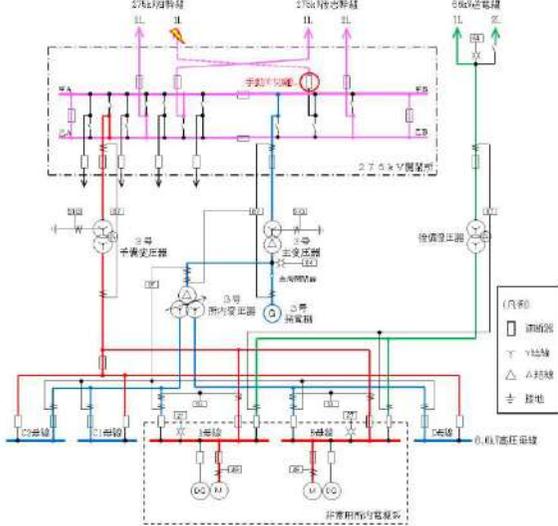
<p>第1.1.3図 故障箇所を隔離した状態</p>	<p>【大飯】 記載表現の相違 (女川審査実績の反映)</p> <p>【女川】 設備構成の相違 ・女川:起動変圧器, 共通用高圧母線→泊:予備変圧器, 非常用高圧母線</p>

<p>第1.1-3図 故障箇所を隔離した状態</p>	<p>c. 故障箇所を隔離した状態</p> <p>第1.1.3図のとおり、運転員の手動操作により、275kV送電線1回線を外部電源系から隔離すると、残り3回線で予備変圧器及び非常用高圧母線へ電源供給を行う。(非常用高圧母線の電圧は変化無し。)</p>

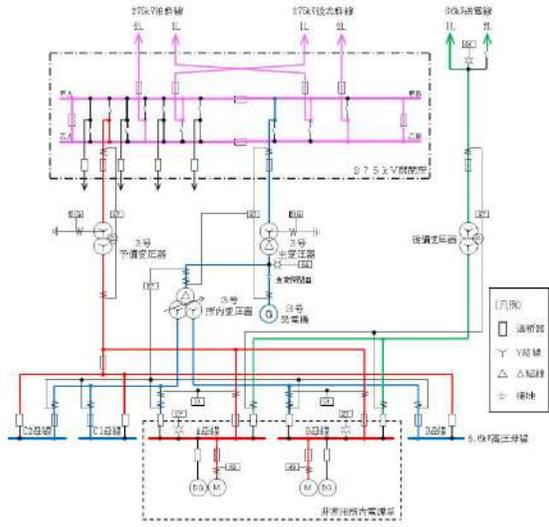
<p>第1.2.1図 1相開放故障直前の状態</p>	<p>【大飯】 記載表現の相違 (女川審査実績の反映)</p> <p>【女川】 設備構成の相違 ・女川：目視確認→泊：保護継電器で検知</p> <p>【女川】 設備構成の相違 ・女川：起動変圧器、共用高圧母線→泊：予備変圧器、非常用高圧母線</p>

<p>第1.2-1図 1相開放故障直前の状態</p>	<p>(2) 66kV 送電線で発生する1相開放故障 (地絡過電圧継電器 (64) にて検知)</p> <p>a. 1相開放故障直前の状態 第1.2.1図のとおり、275kV送電線から予備変圧器及び非常用高圧母線を受電している状態を想定する。</p>

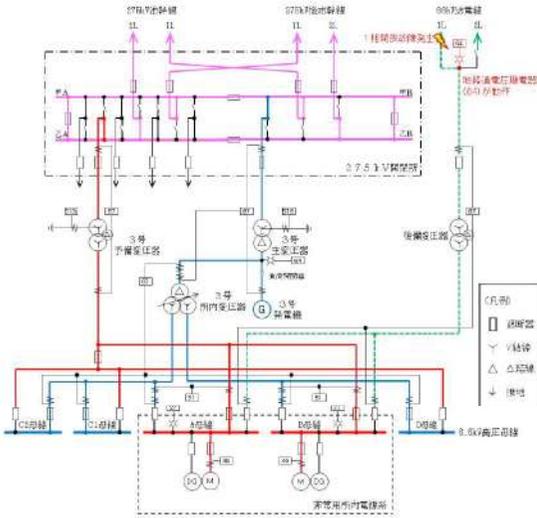
<p>第1.2.2図 1相開放故障直後の状態</p>	<p>【大飯】 記載表現の相違 (女川審査実績の反映)</p> <p>【女川】 設備構成の相違 ・女川：目視確認→泊：保護継電器で検知</p>

<p>第1.2-2図 1相開放故障直後の状態</p>	<p>b. 1 相開放故障直後の状態</p> <p>第1.2.2図のとおり、66kV送電線で1相開放故障が発生すると、地絡過電圧継電器(64)が動作する。このことから運転員は、66kV送電線にて1相開放故障を含めた異常が発生したことを検知可能である。</p>

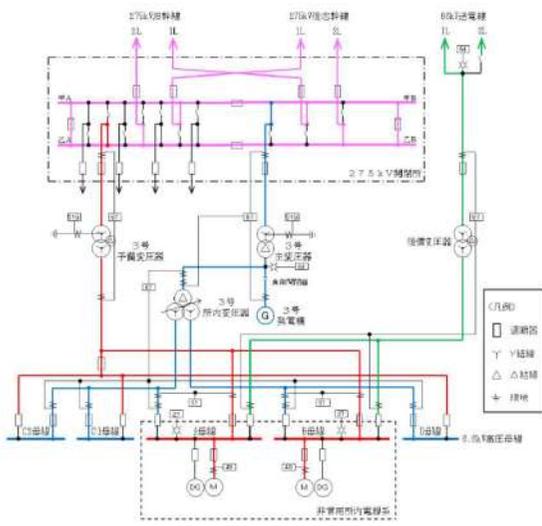
<p>第1.3.1図 1相開放故障直前の状態</p>	<p>【女川】 記載方針の相違 泊においては予備変圧器1次側で発生する1相開放故障のうち、比率差動継電器(87)にて検知する場合も想定している。</p>

大飯発電所3 / 4号炉	女川原子力発電所2号炉	泊発電所3号炉	相違理由
		<p>(3) 予備変圧器1次側で発生する1相開放故障 (比率差動継電器(87)にて検知)</p> <p>a. 1相開放故障直前の状態</p> <p>第1.3.1図のとおり、275kV送電線から予備変圧器及び非常用高圧母線を受電している状態を想定する。</p>

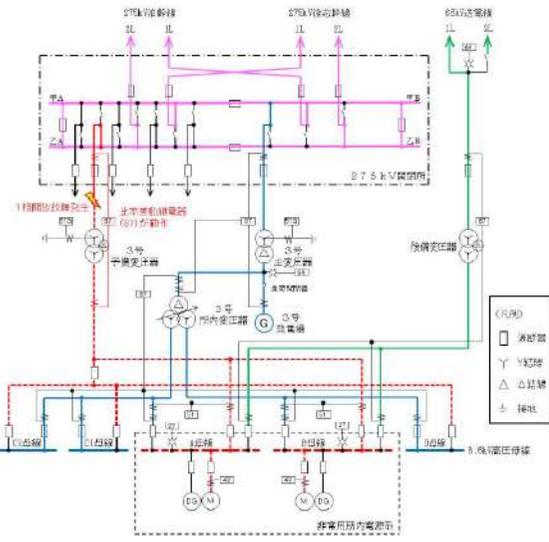
<p>第1.3.2図 1相開放故障直後の状態</p>	<p>【女川】 記載方針の相違 泊においては予備変圧器1次側で発生する1相開放故障のうち、比率差動継電器(87)にて検知する場合も想定している。</p>

大飯発電所3 / 4号炉	女川原子力発電所2号炉	泊発電所3号炉	相違理由
		<p>b. 1 相開放故障直後の状態</p> <p>第1.3.2図のとおり、予備変圧器の1次側で1相開放故障が発生すると、予備変圧器の比率差動継電器(87)が動作する。このことから運転員は、予備変圧器の1次側にて1相開放故障を含めた異常が発生したことを検知可能である。</p>

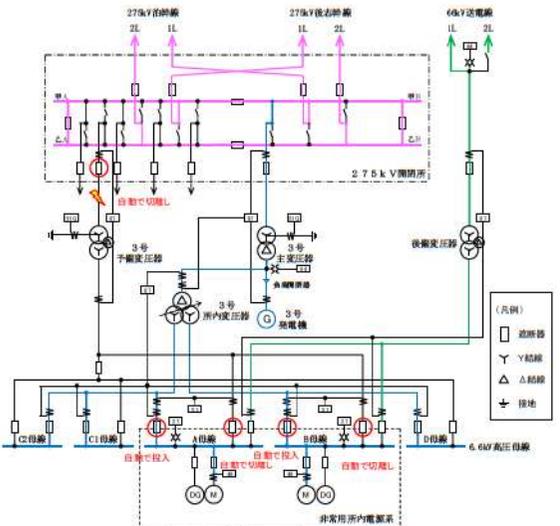
<p>第1.3.3図 故障箇所を隔離した状態</p>	<p>【女川】 記載方針の相違 泊においては予備変圧器1次側で発生する1相開放故障のうち、比率差動継電器(87)にて検知する場合も想定している。</p>

大飯発電所3 / 4号炉	女川原子力発電所2号炉	泊発電所3号炉	相違理由
		<p>c. 故障箇所を隔離した状態</p> <p>第1.3.3図のとおり、比率差動継電器(87)の動作により、予備変圧器を外部電源系から隔離すると、所内変圧器に接続する遮断器が自動で投入され、非常用高圧母線に電源供給を行う。</p>

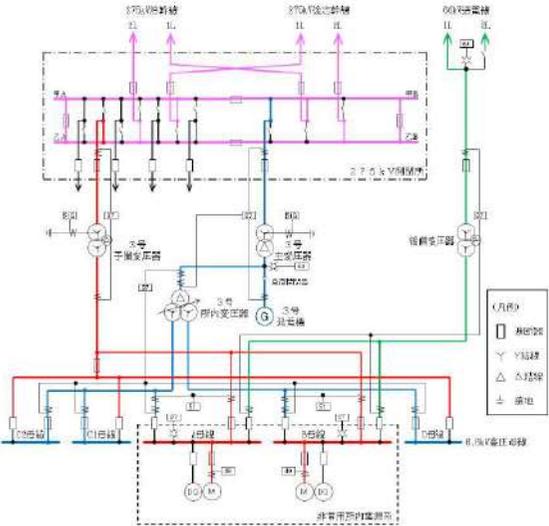
<p>第1.4.1図 1相開放故障直前の状態</p>	<p>【女川】 記載方針の相違 泊においては予備変圧器1次側で発生する1相開放故障のうち、地絡過電流継電器(51G)にて検知する場合も想定している。</p>

大飯発電所3 / 4号炉	女川原子力発電所2号炉	泊発電所3号炉	相違理由
		<p>(4) 予備変圧器1次側で発生する1相開放故障 (地絡過電流継電器(51G)にて検知)</p> <p>a. 1相開放故障直前の状態</p> <p>第1.4.1図のとおり、275kV送電線から予備変圧器及び非常用高圧母線を受電している状態を想定する。</p>

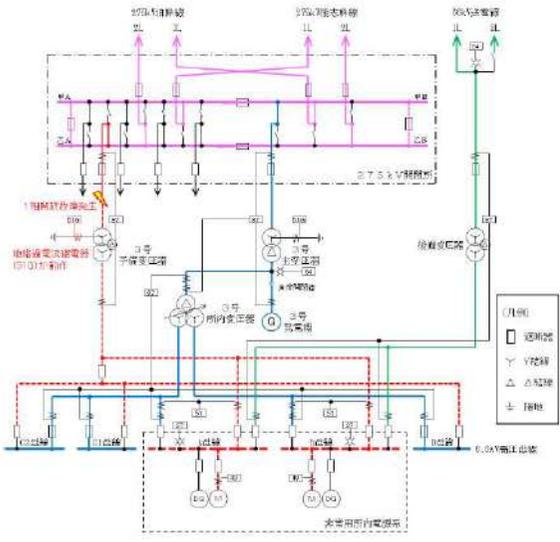
<p>第1.4.2図 1相開放故障直後の状態</p>	<p>【女川】 記載方針の相違 泊においては予備変圧器1次側で発生する1相開放故障のうち、地絡過電流継電器(51G)にて検知する場合も想定している。</p>

大飯発電所3 / 4号炉	女川原子力発電所2号炉	泊発電所3号炉	相違理由
		<p>b. 1相開放故障直後の状態</p> <p>第1.4.2図のとおり、予備変圧器の1次側で1相開放故障が発生すると、予備変圧器の地絡過電流継電器(51G)が動作する。このことから運転員は、予備変圧器の1次側にて1相開放故障を含めた異常が発生したことを検知可能である。</p>

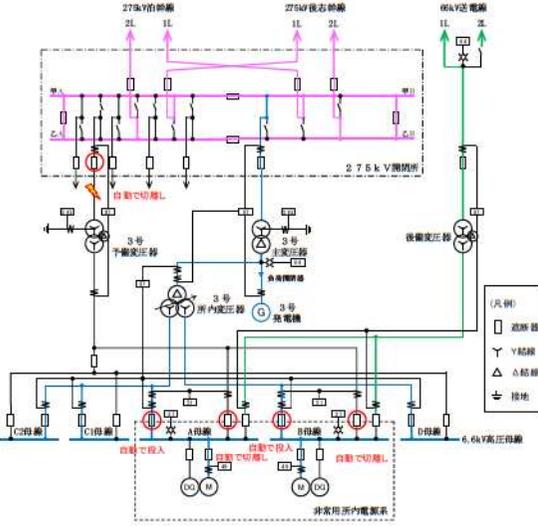
<p>第1.4.3図 故障箇所を隔離した状態</p>	<p>【女川】</p> <p>記載方針の相違</p> <p>泊においては予備変圧器1次側で発生する1相開放故障のうち、地絡過電流継電器(51G)にて検知する場合も想定している。</p>

大飯発電所3 / 4号炉	女川原子力発電所2号炉	泊発電所3号炉	相違理由
		<p>c. 故障箇所を隔離した状態</p> <p>第1.4.3図のとおり、運転員の手動操作により、予備変圧器を外部電源系から隔離すると、所内変圧器に接続する遮断器が自動で投入され、非常用高圧母線に電源供給を行う。</p>

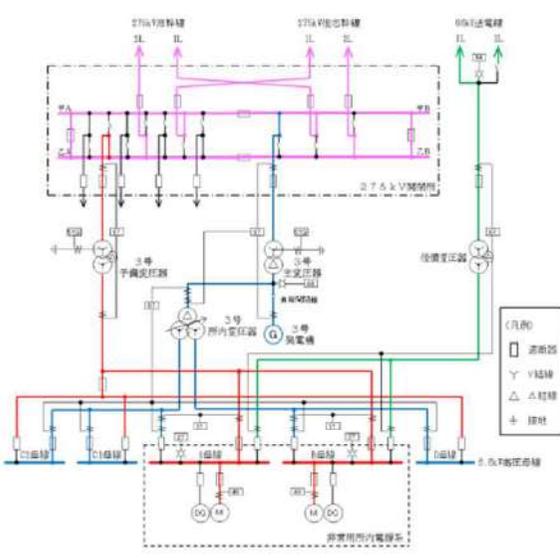
<p>第1.5.1図 1相開放故障直前の状態</p>	<p>【女川】 記載方針の相違 泊においては予備変圧器1次側で発生する1相開放故障のうち、過負荷継電器(49)にて検知する場合も想定している。</p>

大飯発電所3 / 4号炉	女川原子力発電所2号炉	泊発電所3号炉	相違理由
		<p>(5) 予備変圧器1次側で発生する1相開放故障 (過負荷継電器 (49) にて検知)</p> <p>a. 1相開放故障直前の状態</p> <p>第1.5.1図のとおり、275kV送電線から予備変圧器及び非常用高圧母線を受電している状態を想定する。</p>

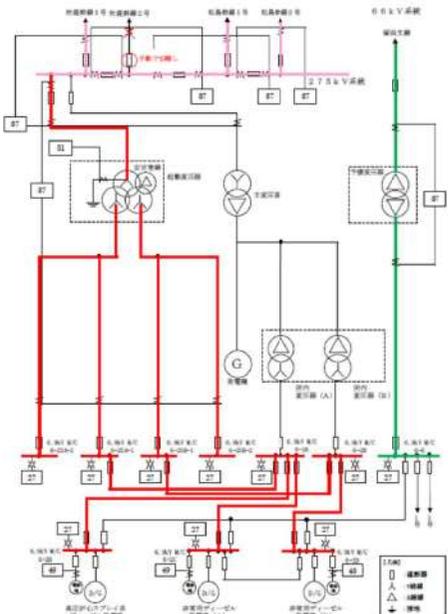
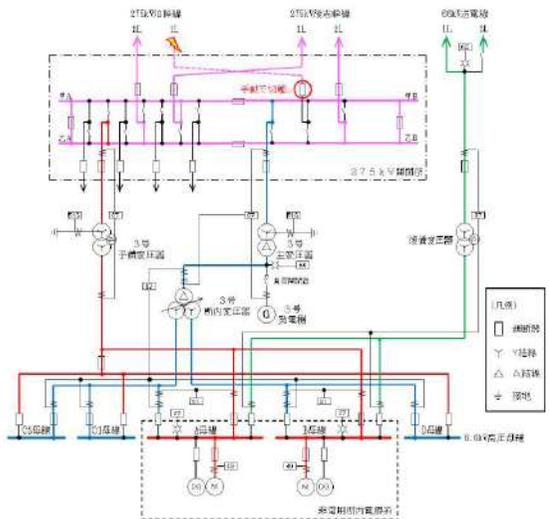
<p>第2.1.3図 故障箇所を隔離した状態</p>	<p>【大飯】 記載表現の相違 (女川審査実績の反映)</p> <p>【女川】 設備構成の相違 ・女川：起動変圧器、共通用高圧母線→泊：予備変圧器、非常用高圧母線</p>

<p>第2.1-3図 故障箇所を隔離した状態</p>	<p>c. 故障箇所を隔離した状態</p> <p>第2.1.3図のとおり、運転員の手動操作により、275kV送電線1回線を外部電源系から隔離すると、残り3回線で予備変圧器及び非常用高圧母線へ電源供給を行う。(非常用高圧母線の電圧は変化無し。)</p>

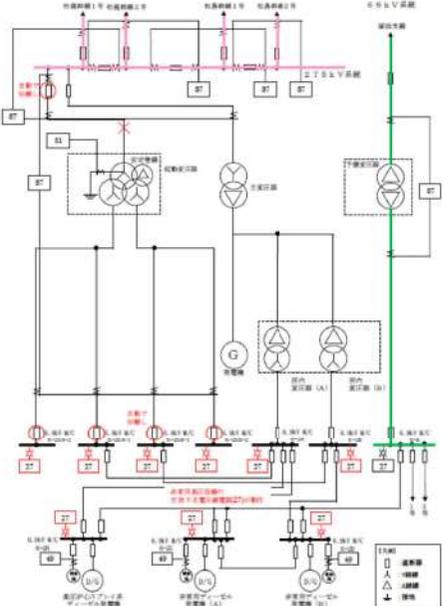
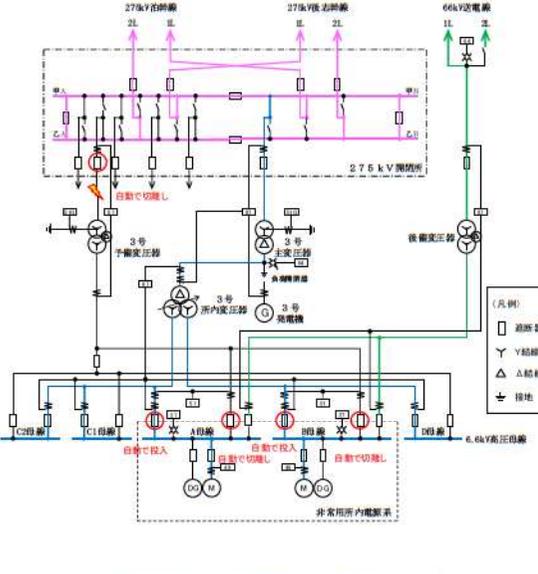
<p>第2.2.3図 故障箇所を隔離した状態</p>	<p>【大飯】 記載表現の相違 (女川審査実績の反映)</p> <p>【女川】 設備名称の相違 ・女川：電流差動継電器→泊：比率差動継電器</p> <p>【女川】 非常用電源設備構成の相違</p>

<p>第2.2-3図 故障箇所を隔離した状態</p>	<p>c. 故障箇所を隔離した状態</p> <p>第2.2.3図のとおり、比率差動継電器 (87)の動作により、予備変圧器を外部電源系から隔離すると、所内変圧器に接続する遮断器が自動で投入され、非常用高圧母線に電源供給を行う。</p>

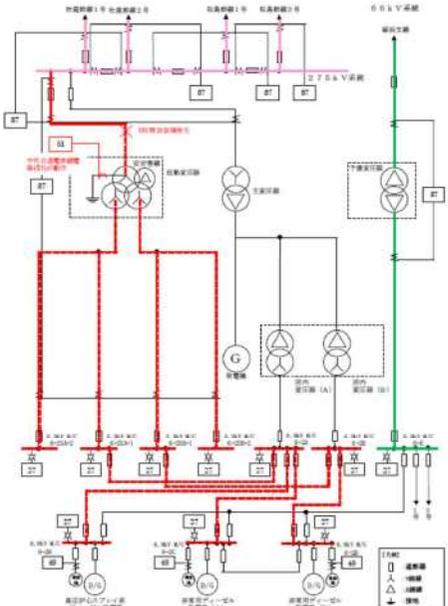
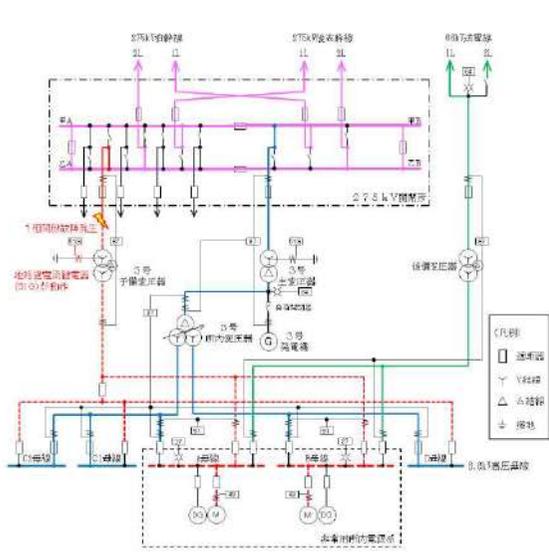
<p>第2.3.2図 1相開放故障直後の状態</p>	<p>【大飯】 記載表現の相違 (女川審査実績の反映)</p> <p>【女川】 設備名称の相違 ・女川：中性点過電流継電器→泊：地絡過電流継電器</p> <p>【女川】 設備構成の相違 ・女川：起動変圧器→泊：予備変圧器</p>

<p>第2.3-2図 1相開放故障直後の状態</p>	<p>b. 1 相開放故障直後の状態</p> <p>第2.3.2図のとおり、予備変圧器の1次側で1相開放故障が発生すると、予備変圧器の地絡過電流継電器 (51G)が動作する。このことから運転員は、予備変圧器の1次側にて1相開放故障を含めた異常が発生したことを検知可能である。</p>

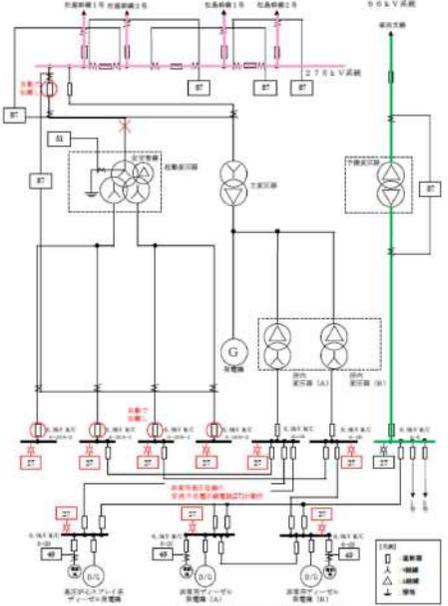
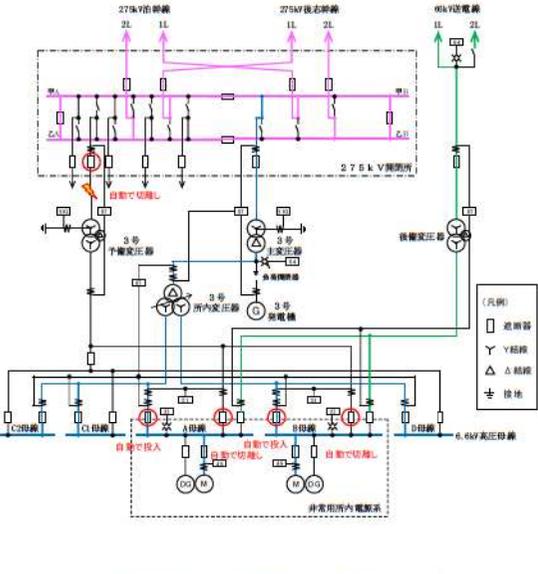
<p>第2.3.3図 故障箇所を隔離した状態</p>	<p>【大飯】 記載表現の相違 (女川審査実績の反映)</p> <p>【女川】 設備名称の相違 ・女川：中性点過電流継電器→泊：地絡過電流継電器</p> <p>【女川】 非常用電源設備構成の相違</p>

<p>第2.3-3図 故障箇所を隔離した状態</p>	<p>c. 故障箇所を隔離した状態</p> <p>第2.3.3図のとおり、地絡過電流継電器(51G)の動作により、予備変圧器を外部電源系から隔離すると、所内変圧器に接続する遮断器が自動で投入され、非常用高圧母線に電源供給を行う。</p>

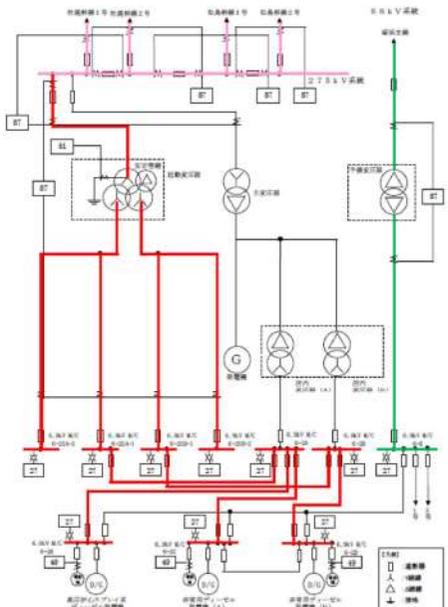
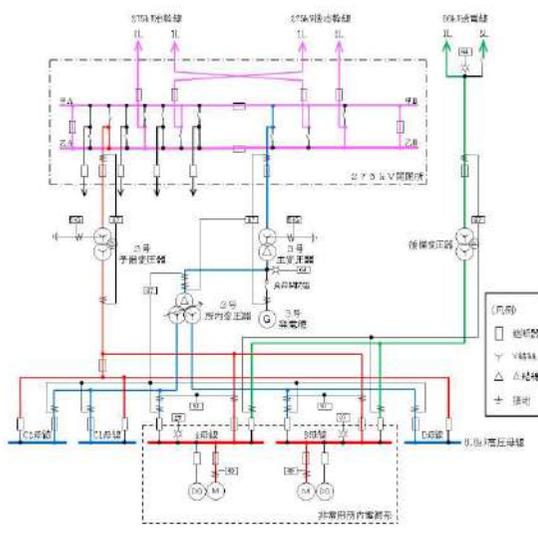
<p>第2.4.1図 1相開放故障直前の状態</p>	<p>【大飯】 記載表現の相違 (女川審査実績の反映)</p> <p>【女川】 設備構成の相違</p> <ul style="list-style-type: none"> 女川：起動変圧器，共通用高圧母線，常用高圧母線，非常用高圧母線→泊：予備変圧器，主変圧器，所内変圧器，常用高圧母線，非常用高圧母線

<p>第2.4-1図 1相開放故障直前の状態</p>	<p>(4) 予備変圧器1次側で発生する1相開放故障 (過負荷継電器(49)にて検知)</p> <p>a. 1相開放故障直前の状態</p> <p>第2.4.1図のとおり、275kV送電線から予備変圧器、主変圧器、所内変圧器、常用高圧母線及び非常用高圧母線を受電している状態を想定する。</p>

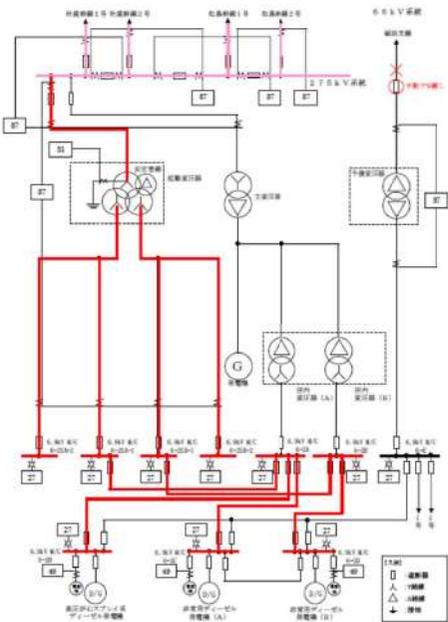
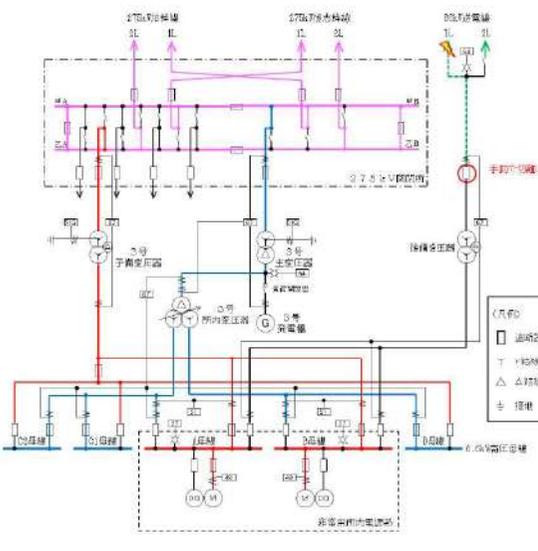
<p>第2.5.3図 故障箇所を隔離した状態</p>	<p>【大飯】 記載表現の相違 (女川審査実績の反映)</p> <p>【女川】 設備構成の相違 ・女川：起動変圧器→泊：予備変圧器</p>

<p>第2.5-3図 故障箇所を隔離した状態</p>	<p>c. 故障箇所を隔離した状態</p> <p>第2.5.3図のとおり、運転員の手動操作により、66kV送電線を外部電源系から隔離する。275kV送電線で予備変圧器及び非常用高圧母線へ電源供給を継続する。(非常用高圧母線の電圧は変化無し。)</p>

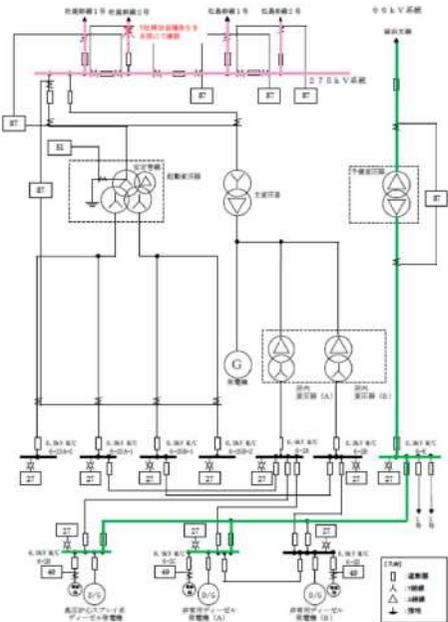
<p>第3.1-2図 1相開放故障直後の状態</p>	<p>b. 1 相開放故障直後の状態</p> <p>第3.1.2図のとおり、275kV送電線の1回線で1相開放故障が発生すると、故障部位を目視で確認できる。このことから運転員は、275kV送電線の1回線にて1相開放故障が発生したことを検知可能である。</p>

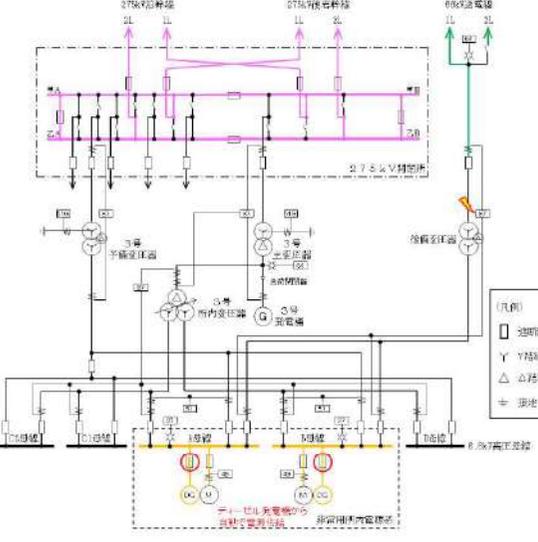
<p>第3.3.4図 故障箇所を隔離した状態</p>	<p>【大飯】 記載表現の相違 (女川審査実績の反映)</p> <p>【女川】 設備名称の相違 ・女川：交流不足電圧継電器→泊：不足電圧継電器</p> <p>【女川】 設備名称の相違 (D/G)</p> <p>【女川】 非常用電源設備構成の相違</p>

<p>第3.3-4図 故障箇所を隔離した状態</p>	<p>d. 非常用高圧母線を隔離した状態</p> <p>第3.3.4図のとおり、不足電圧継電器(27)の動作により、ディーゼル発電機が自動起動し、電源供給を行う。</p>
