多核種除去設備等処理水希釈放出設備 及び関連施設等の設置工事の進捗状況について

2023年3月20日
東京電力ホールディングス株式会社

1. 工事の実施状況

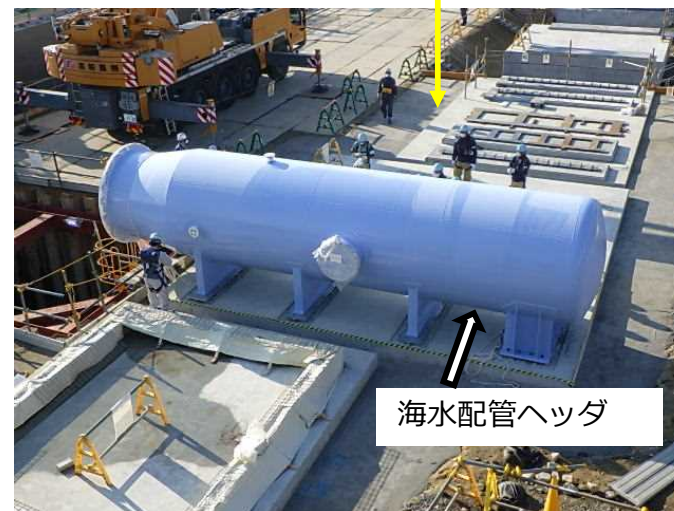
海水移送配管の基礎杭打設が完了し、基礎の躯体構築作業、配管サポート・配管他の設置工事を開始しています。

海水移送配管基礎構築・海水配管ヘッド設置の状況

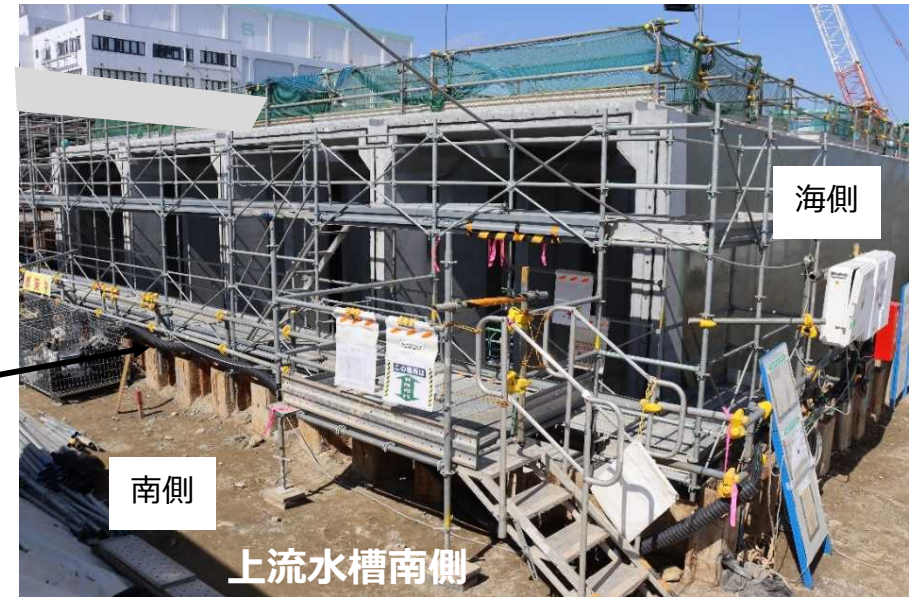
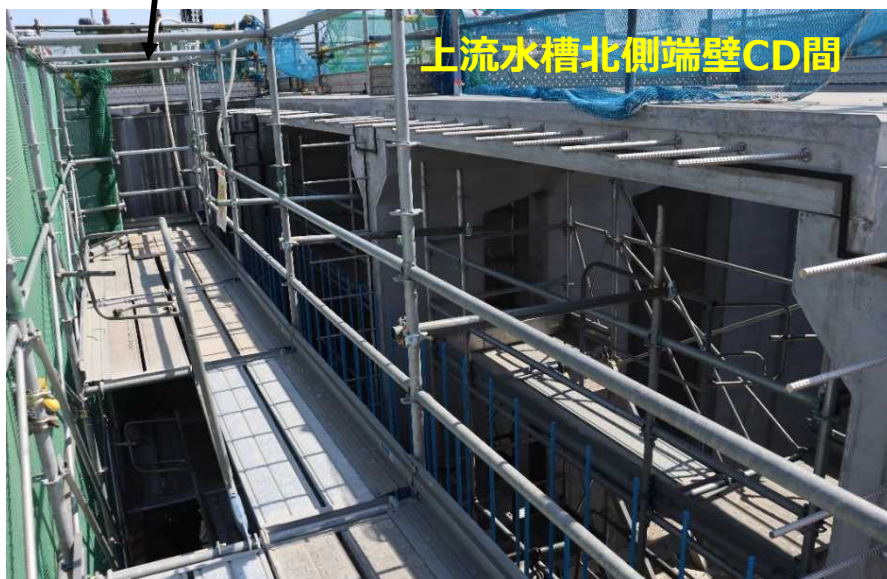
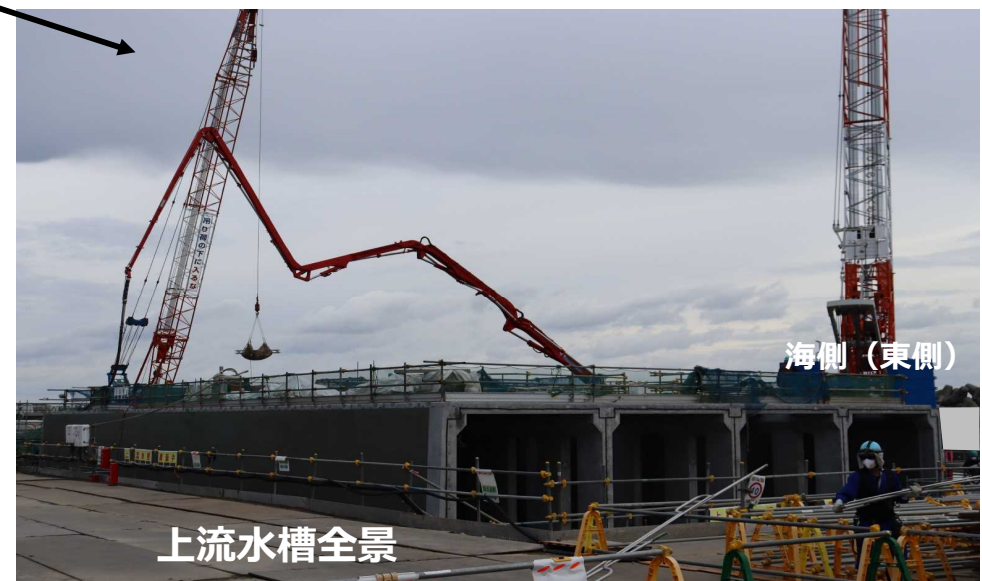
1月12日より、ブロック（構外製作）の据付組立を開始し、2月9日より底盤部（底面）他のコンクリート打設を開始しています。

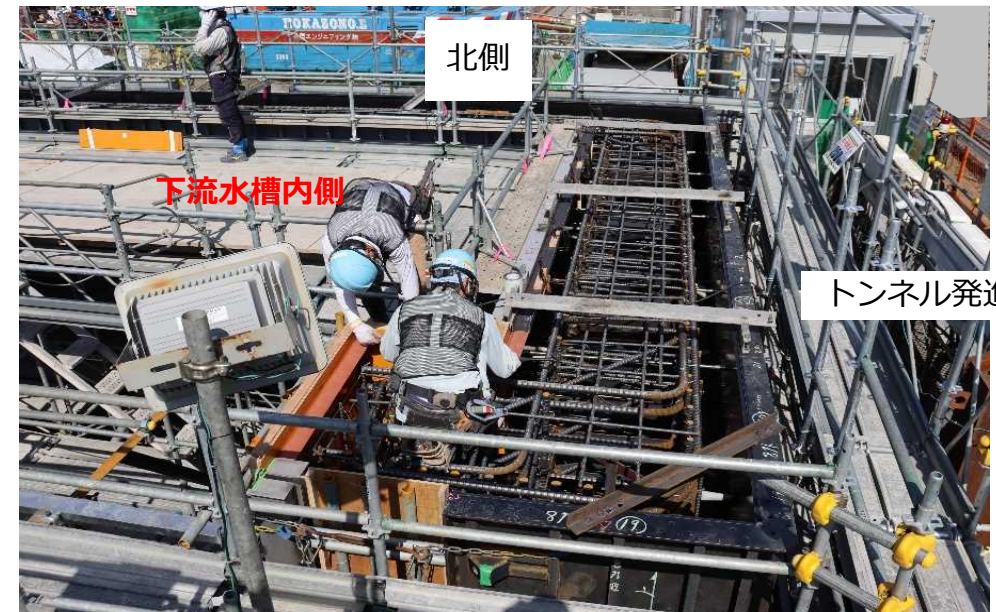
スラリー埋戻し 完了
(貧配合コンクリート)

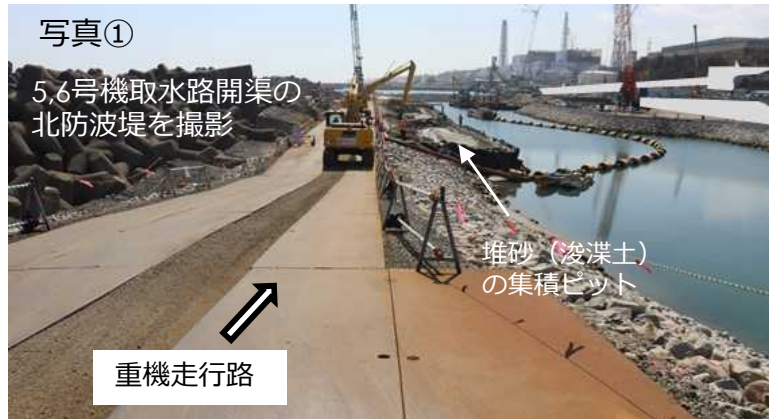
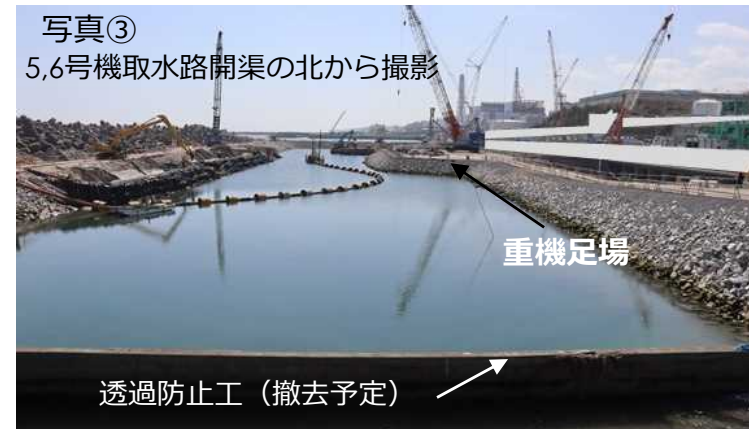
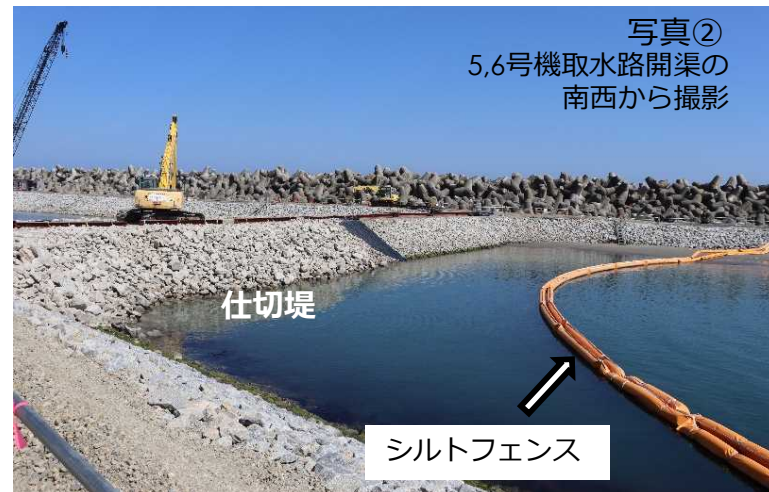
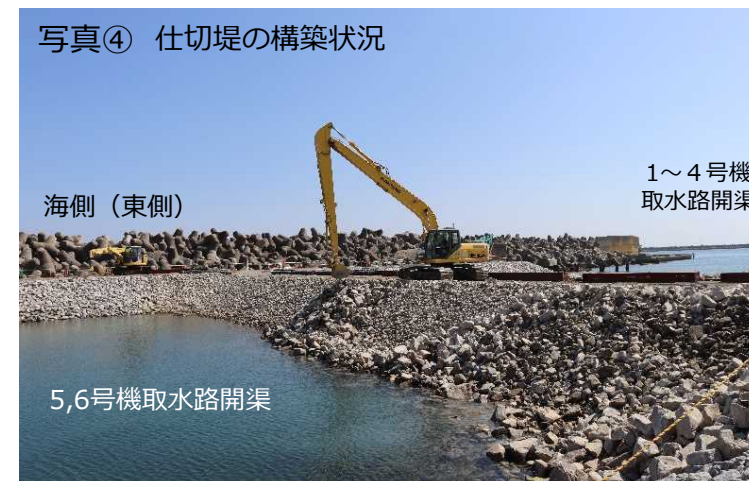
5,6号海側工事エリアでは、重機足場の造成が12月29日に完了し、1月5日より主に上流水槽構築用の重機足場として活用しています。取水路開渠内の堆砂の撤去（浚渫）および仕切堤の構築を並行して行うとともに、仕切堤構築後には透過防止工の撤去を予定しています。

5・6号機海側工事エリアの状況

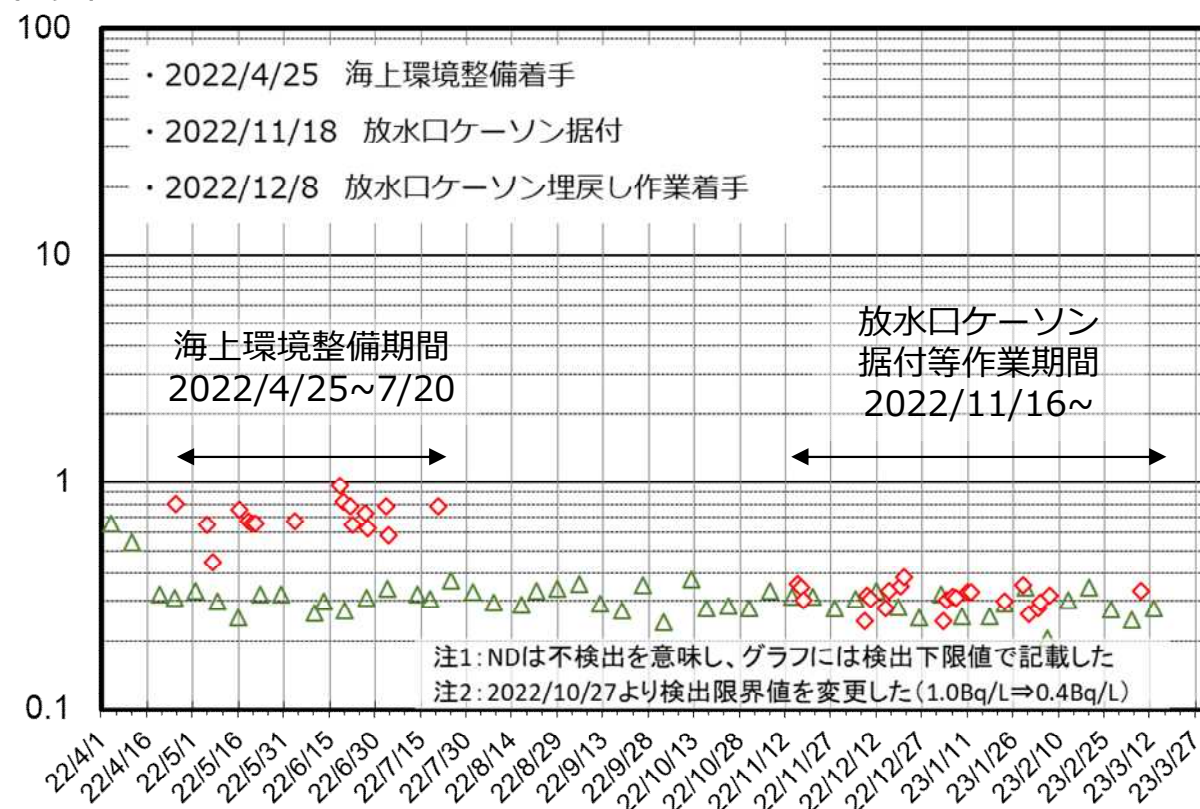
2023年3月14日までのモニタリング結果は、全て不検出（ND）であり、海水のセシウム濃度に有意な変動は確認されていません。引き続き、発電所沖合海上工事作業中の海水モニタリングを適切に行ってまいります。

(Bq/L) 工事中の海水モニタリング結果 (Cs-137濃度)

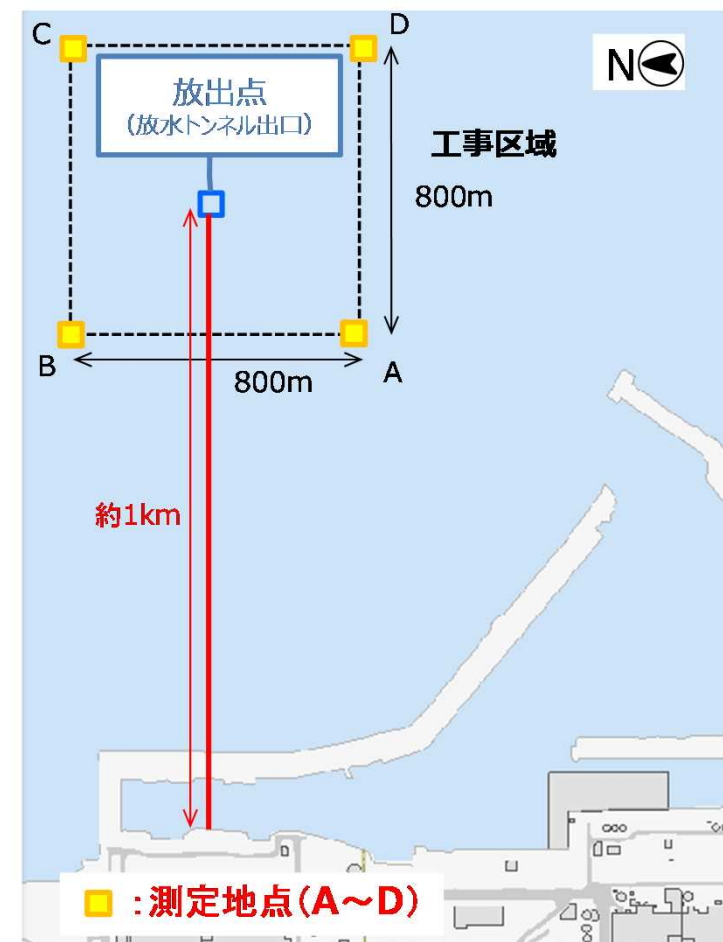
2023年3月14日までの濁度測定結果は全て管理値※2未満であり、また目視による濁度確認の結果からも、作業に伴う工事区域外への濁りの拡散は確認されませんでした。引き続き、発電所沖合海上工事中の濁度測定を適切に行ってまいります。

濁度をSS（浮遊物質量、mg/L）に換算し、SSがBG値（作業前の測定値）+10mg/Lを超えないことを確認します。

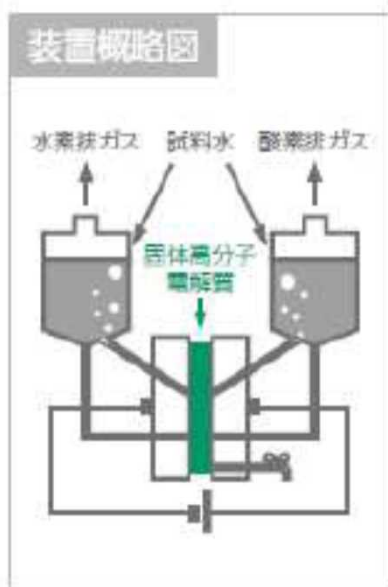
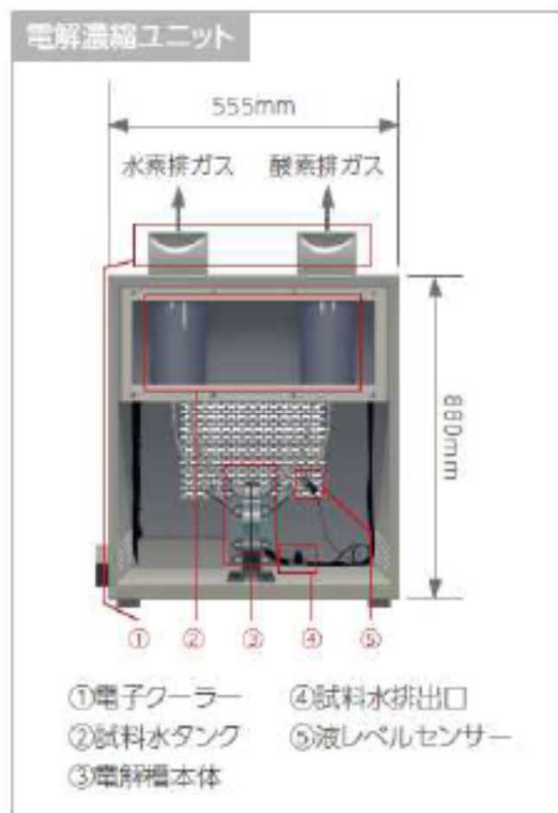
試料水を電気分解すると、水素ガスと酸素ガスが発生しますが、水素ガスになる際の反応速度は ${}^1\text{H} > {}^2\text{H} > {}^3\text{H}$ （トリチウム）であり、**トリチウム水は電気分解されにくい**という性質があります。この性質を利用し電気分解によってトリチウムを濃縮します。

- 約60時間で1,000mLの蒸留した試料水を50mLに濃縮することが可能
- 電解生成物として水素と酸素が分離発生する

- バックグラウンドレベルの表層海水中のトリチウムを検出するためには、水の電気分解等※によりトリチウムを濃縮したうえで測定する必要があります。
- 電気分解等の実施により、分析日数は1カ月～1.5カ月程度と長くなりますが、検出下限値を下げて測定することが可能です。
- 福島第一原子力発電所でのトリチウム分析（海生物における自由水トリチウム分析）においても、今後導入を予定しています。

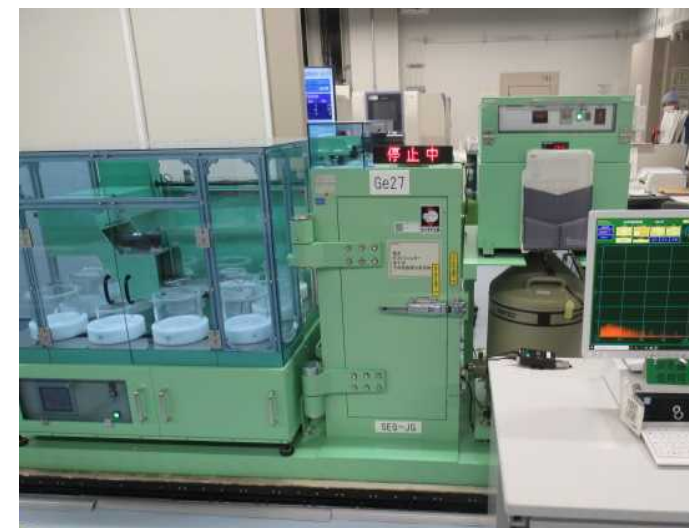
参考：既設ゲルマニウム半導体検出器
(写真は化学分析棟計測室内の装置)
