III. 蒸気拡散解析における解析区画の分割による影響について

蒸気漏えいの自動検知及び遠隔隔離について

配管破損箇所と防護対象設備との位置関係による影響について

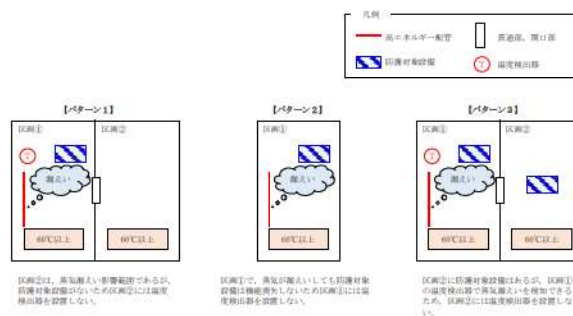
図2 区画配置温度検出器設置概念図

蒸気漏えい影響範囲に設置されている防護対象設備の損傷を防止することを目的として、原則、蒸気拡散解析区画ごとに温度検出器を1個設置する。ただし、以下の区画は除く。

- ・ 高エネルギー配管、防護対象設備が共でない区画（パターン1）
- ・ 蒸気拡散解析結果、最高温度が60℃（防護対象設備の通常仕様温度程度）未満の区画（パターン2）
- ・ 蒸気拡散経路上の上流側解析区画に温度検出器を設置することで蒸気漏えいを検知可能な下流側の解析区画（パターン3）

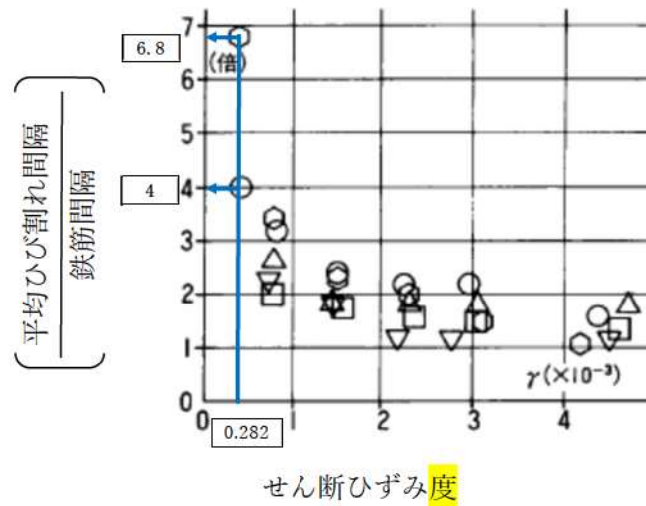
図 3 平均ひび割れ間隔 / 鉄筋間隔

(図 3 の上限)

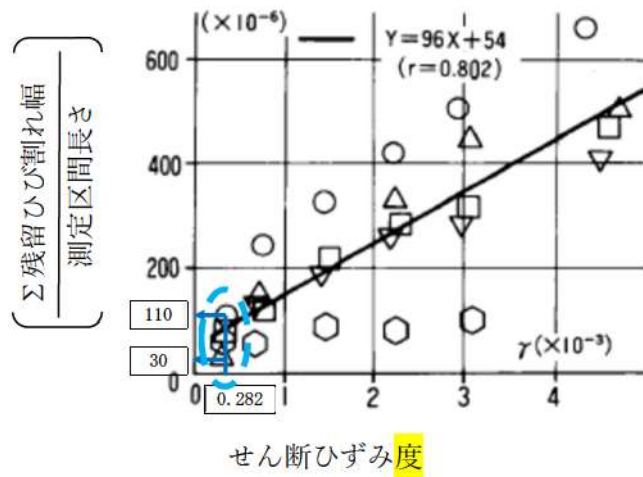
図8 残留ひび割れ幅の総計／測定区間長さ

諸元					備考*
		壁長さ (cm)	壁高さ (cm)	①壁厚 (cm)	②骨材径 (mm)	③配筋方法 段数－径－間隔	
試験体	S-1	150	120	8	10	2-D16@50	○
	S-2	450	360	24	25	2-D19@150	△
	S-3	450	360	24	25	4-D10@74	□
	S-4	450	360	24	10	2-D19@150	▽
	S-5	450	360	24	10	4-D10@74	◇
実機壁		—	—	30～ 134	20	2-D16@200～ 2-D38@200

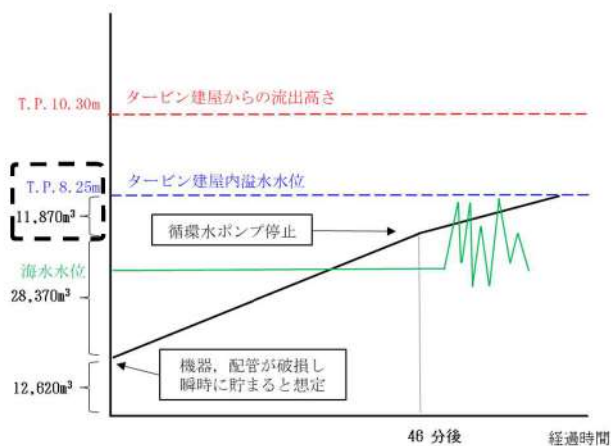
図3 タービン建屋内の溢水水位イメージ

2次系機器の破損による溢水量及び循環水管の伸縮継手部からの溢水量を加算した場合においても、タービン建屋内の溢水を保有可能な空間容積より小さいことから、タービン建屋内に貯水可能である。タービン建屋内における溢水水位はT.P. 8.3m¹となり、原子炉建屋との境界に対しては溢水防護措置（配管等の貫通部への止水処置等）を講ずることから、隣接する原子炉建屋に伝播しないことを確認した（図3～図7）。
