泊発電所 3号炉 防護対象設備設置区画ごとの評価パターン (1/5)

蒸気漏えいの自動検知及び遠隔隔離について

配管破損箇所と防護対象設備との位置関係による影響について

内部溢水評価における耐震壁等の確認について

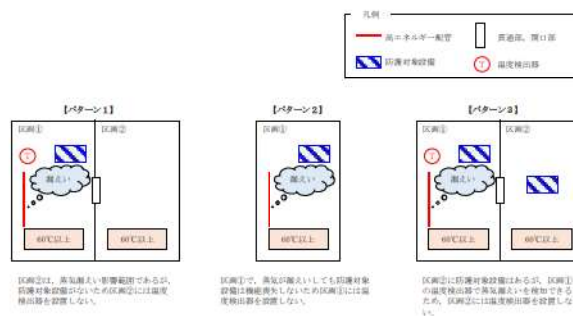
図2 区画配置温度検出器設置概念図

蒸気漏えい影響範囲に設置されている防護対象設備の損傷を防止することを目的として、原則、蒸気拡散解析区画ごとに温度検出器を1個設置する。ただし、以下の区画は除く。

- ・ 高エネルギー配管、防護対象設備が共でない区画（パターン1）
- ・ 蒸気拡散解析結果、最高温度が60℃（防護対象設備の通常仕様温度程度）未満の区画（パターン2）
- ・ 蒸気拡散経路上の上流側解析区画に温度検出器を設置することで蒸気漏えいを検知可能な下流側の解析区画（パターン3）

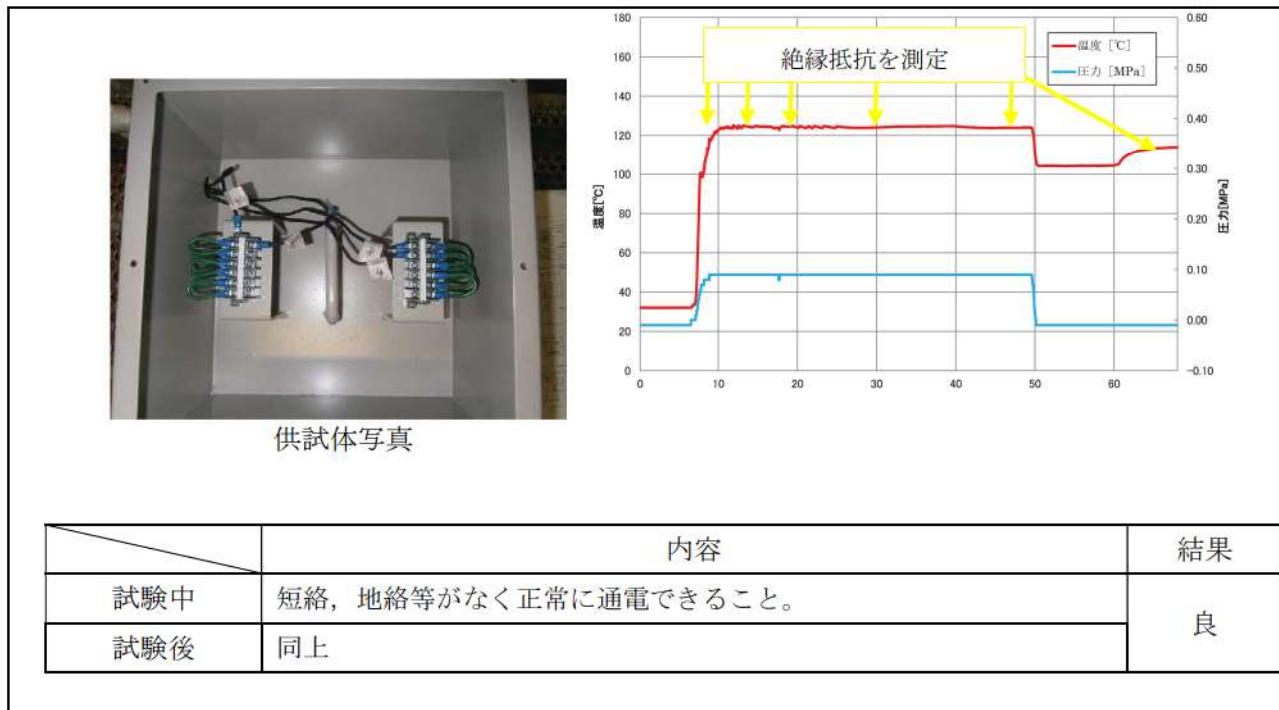
図 16 耐蒸気性能試験結果（中継端子箱）

中継端子箱を 120°Cの蒸気環境（120°C40 分+100°C20 分）に晒す。

通電した状態で試験を実施し，試験中，短絡，地絡等がなく正常に通電できることを確認する。

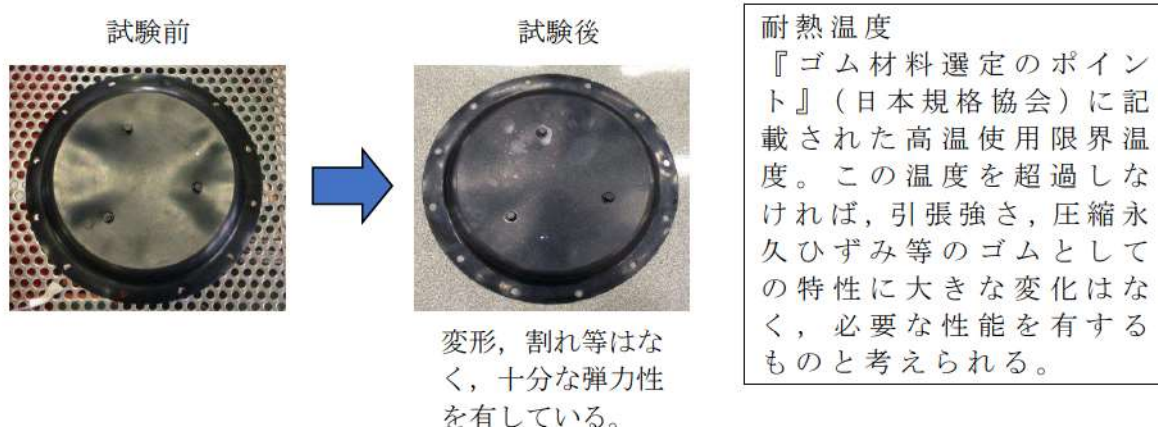
図2 試験前後のダイアフラムの状態

空気作動弁のダイアフラムについては試験中（蒸気曝露中）に健全性を確認できず、試験後確認としたため、故障モード（変形、破損、硬化、軟化等）ごとに試験中に健全性確認をできなかったことへの影響を整理し、構成材料の物性等から蒸気環境下においても健全性に問題のないことを確認した。

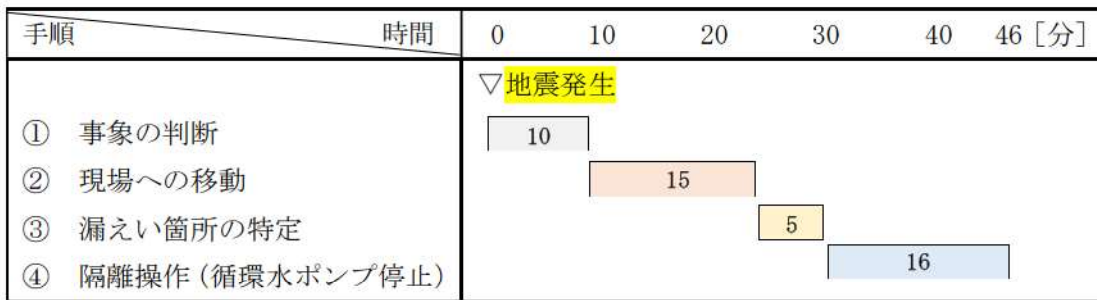
図1 循環水ポンプ停止までの時間

① 時間余裕	10分
② 現場への移動	15分
③ 漏えい箇所の特定	5分
④ 隔離操作 (循環水ポンプ停止)	16分
合計	46分
