高浜発電所 3号炉審査資料	
資料番号	KTN3-PLM40-コンクリート
提出年月日	令和5年4月25日

高浜発電所 3号炉 高経年化技術評価
(コンクリート構造物および鉄骨構造物)

補足説明資料

令和5年4月25日
関西電力株式会社

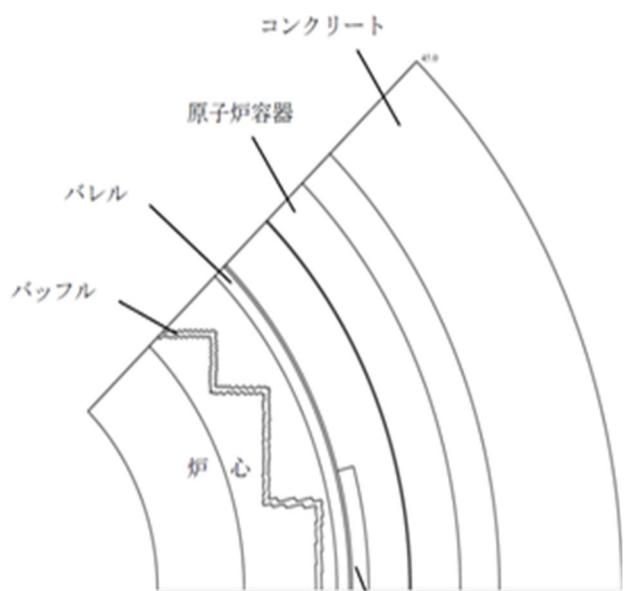
図1 計算モデル図[(R, θ) 形状]

タイトル	放射線照射量の算出方法などについて
説 明	<p>1次遮蔽の放射線照射量は、1次遮蔽における中性子束 ($E > 0.098\text{MeV}$) およびガンマ線量率を2次元輸送計算コードDORTにより算出し、運転時間を掛けることで中性子、ガンマ線照射量を求めている。</p> <p>DORTコードは、米国のオークリッジ国立研究所で開発された中性子輸送方程式を数値的に解くコードであり、入力パラメータは以下のとおりである。</p> <pre> graph LR A[①物性値(密度,組成)] --- D[DORTコード] B[②原子炉,1次遮蔽形状] --- D C[③原子炉出力分布※1] --- D D[④核分裂により発生する 中性子スペクトル※2] --- D D --> E["中性子束 (n/(cm²·s))"] D --> F["ガンマ線量率 (rad/h)"] </pre> <p>※1：これまでの運転サイクルにおける原子炉出力分布の平均値を用いて原子炉熱出力に相当する分のエネルギー（中性子発生個数）を入力している。</p> <p>※2：燃料の核分裂により発生する中性子発生個数とエネルギー（物性値）を入力している。</p> <p>1次遮蔽内の中性子束およびガンマ線量率は、炉心の水平断面形状 (R, θ 計算) を用いて、1次遮蔽の照射量が最大となる高さ位置の中性子束およびガンマ線量率を各々算出する。</p> <p>また、中性子束およびガンマ線量率の軸方向分布 ($\phi(z)$) は、水平断面形状 (R, θ 計算) で算出した中性子束およびガンマ線量率の最大値 (ϕ_{max}) を垂直断面形状 (R, Z 計算) より算出した軸方向の補正係数 (f_z) を用いて補正することで算出する。</p> $\phi(z) = \phi_{max} \times f_z$ <p>$\phi(z)$: 中性子束およびガンマ線量率の軸方向分布 ϕ_{max} : 中性子束およびガンマ線量率の最大値 f_z : 軸方向の補正係数</p> <p>1次遮蔽内の水平断面形状 (R, θ 計算) の評価では、図1に示すような形状を入力して、1次遮蔽の最大高さ位置の中性子束およびガンマ線量率を算出している。</p>

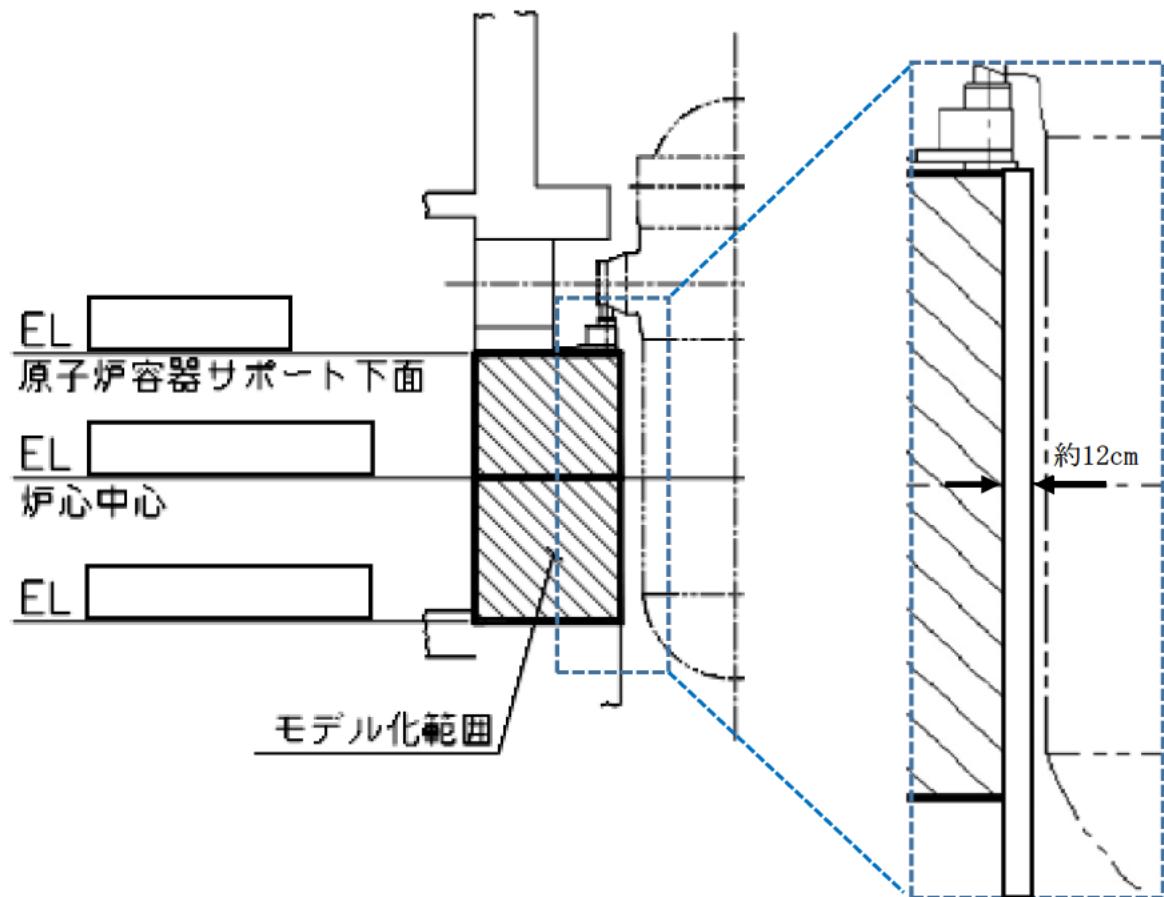
図1-3 中性子線照射量が $1 \times 10^{19} n/cm^2$ を超える範囲のイメージ図（断面）

タイトル	中性子照射量に対する耐力評価について																								
説 明	<p>以下のとおり、中性子照射量に対する耐力評価を行った。</p> <p>1. 中性子照射量が $1 \times 10^{19} \text{ n/cm}^2$ を超える範囲を添付-1 に示す。 中性子照射量が、$1 \times 10^{19} \text{ n/cm}^2$ を超える範囲は炉心中心部で最も大きくなり、深さ方向に最大約 12cm である。</p> <p>2. 原子炉容器の鉛直方向荷重は、シムプレート、サポートシューおよびサポートトリップを、接線方向荷重は、上記に加えてベースプレート、外周プレートおよび埋込補強材（スタッド）を経て 1 次遮蔽壁に伝わるが、添付-2 に示すとおり、荷重の耐力は既工認の評価にて実施している。 中性子線照射の影響を考慮した鉛直方向荷重および接線方向荷重に対する耐力評価を説明する。</p> <p>(1) 鉛直方向荷重に対する評価 中性子照射量が $1 \times 10^{19} \text{ n/cm}^2$ を超える範囲は炉心中心部で最も大きくなり、炉心中心部の $1 \times 10^{19} \text{ n/cm}^2$ を超える範囲を荷重負担部の 1 次遮蔽コンクリート上端から下部まで欠損させた状態を保守的に想定する。（添付-3） 評価用荷重として基準地震動 S s を用いた耐力評価を行った結果、以下のとおり圧縮耐力は地震時の荷重を十分上回っていることを確認した。 原子炉容器支持構造物コンクリート 鉛直方向荷重による圧縮評価</p> <table border="1"> <thead> <tr> <th>欠損想定</th> <th>荷重 (kN)</th> <th>耐力 (kN)</th> <th>耐震裕度</th> </tr> </thead> <tbody> <tr> <td>欠損無</td> <td>[]</td> <td>[]</td> <td>2.20</td> </tr> <tr> <td>欠損有</td> <td>[]</td> <td>[]*</td> <td>2.20</td> </tr> </tbody> </table> <p>*: 欠損面積が僅かであるため、端数処理により欠損無の耐力と同値となる。</p> <p>(2) 接線方向荷重に対する評価 接線方向荷重によるベースプレートの浮き上がり防止のために基礎ボルトが設置されており、基礎ボルトによるコンクリートのコーン状破壊面の有効投影面積から中性子照射量が $1 \times 10^{19} \text{ n/cm}^2$ を超える範囲を欠損させた状態を想定して耐力評価を行った。欠損範囲については 1 次遮蔽壁の炉心側表面から $1 \times 10^{19} \text{ n/cm}^2$ を超える範囲とし、1 次遮蔽壁上端から下端までを欠損させた状態を保守的に想定する。（添付-4） 評価用荷重として基準地震動 S s を用いた耐力評価を行った結果、以下のとおり引張耐力は地震時の荷重を十分上回っていることを確認した。 原子炉容器支持構造物コンクリート 接線方向荷重による引張評価</p> <table border="1"> <thead> <tr> <th>欠損想定</th> <th>荷重 (kN)</th> <th>耐力 (kN)</th> <th>耐震裕度</th> </tr> </thead> <tbody> <tr> <td>欠損無</td> <td>[]</td> <td>[]</td> <td>2.04</td> </tr> <tr> <td>欠損有</td> <td>[]</td> <td>[]</td> <td>2.00</td> </tr> </tbody> </table>	欠損想定	荷重 (kN)	耐力 (kN)	耐震裕度	欠損無	[]	[]	2.20	欠損有	[]	[]*	2.20	欠損想定	荷重 (kN)	耐力 (kN)	耐震裕度	欠損無	[]	[]	2.04	欠損有	[]	[]	2.00

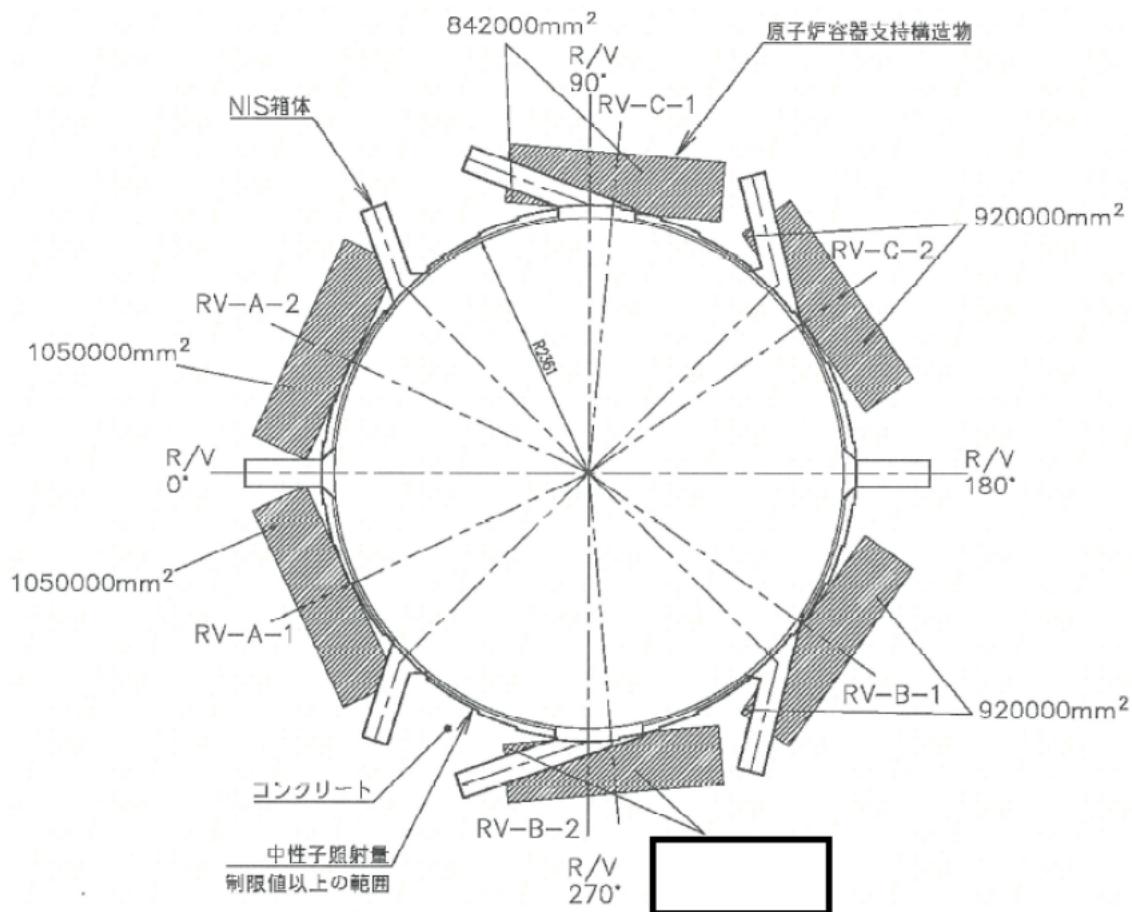
図3-1 中性子線照射量が $1 \times 10^{19} \text{n/cm}^2$ を超える範囲と原子炉容器支持構造物の支圧面との比較

一部の支圧面に $1 \times 10^{19} \text{n/cm}^2$ を超える範囲が僅かに存在するため、支圧面積を欠損させ、
[] mm²とする。

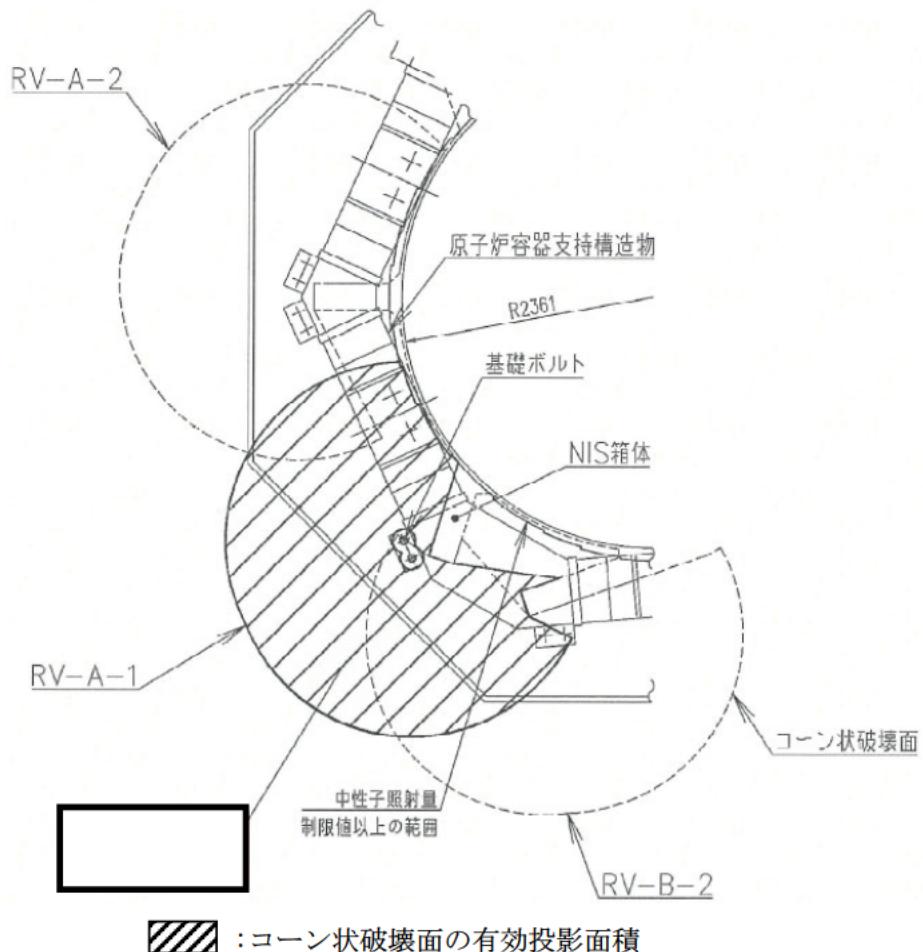
図4-1 コーン状破壊面の有効投影面積と接線方向荷重による引張評価においてコンクリー
トの欠損を想定する範囲との比較

一部の有効投影面積に $1 \times 10^{19} \text{ n/cm}^2$ を超える範囲が僅かに存在するが、端数処理により欠
損無の有効投影面積と同値の mm² となる。

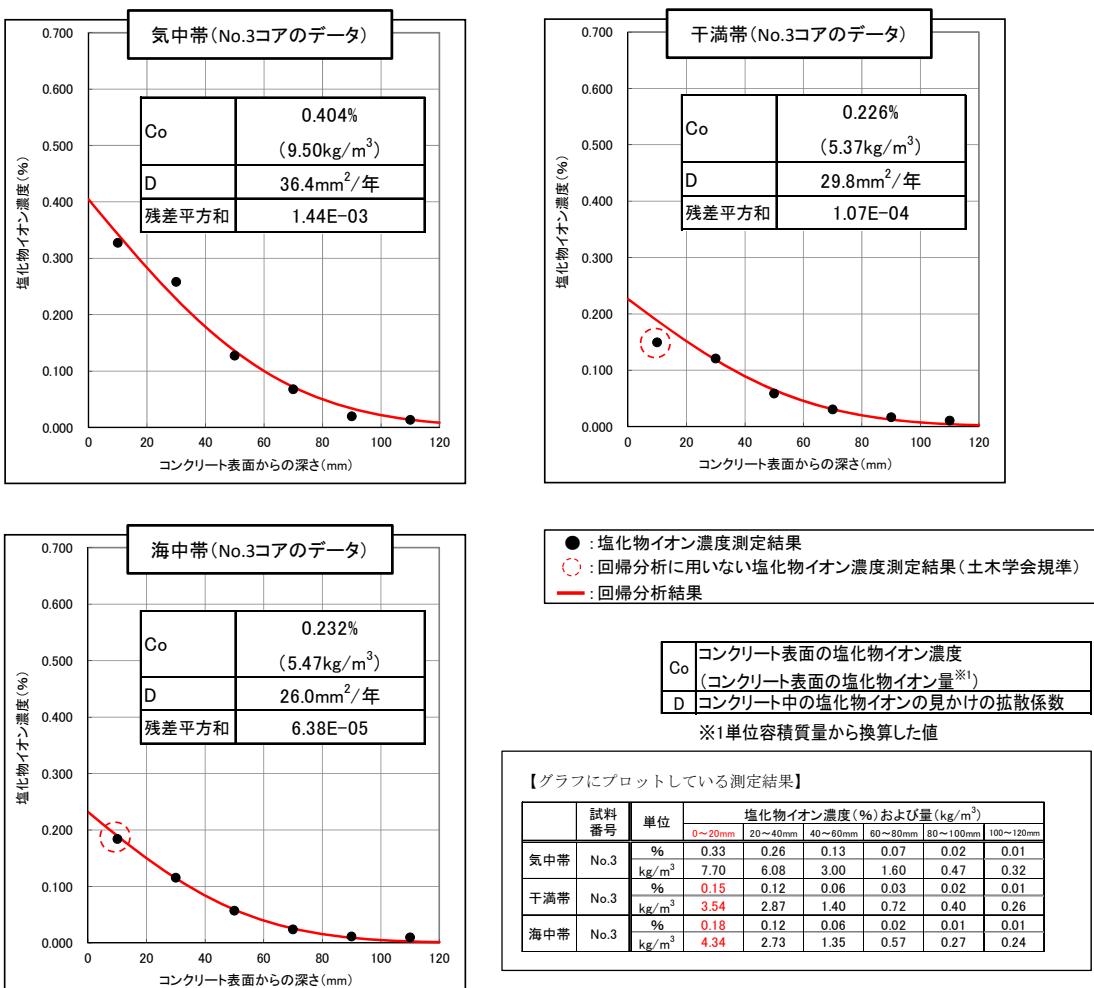
以上の通り検討し、最も影響の大きい回帰分析結果を図 1 2-1 に示す。

なお、回帰分析において初期含有全塩化物イオン濃度 (C_i) は、土木学会規準(案)で「初期含有全塩化物イオン濃度が不明な場合には、十分に深く構造物表面からの塩分浸透の影響を受けていないと考えられる位置から採取された試料の全塩化物イオン濃度で代用する。」とされており、深い位置での塩化物イオン濃度測定結果が概ね 0 であることから、 $C_i=0$ としている。
